## *Slutrapport RL 2014:14*

**Olycka i sjön Tyresö-Flaten, Stockholms län, den 26 augusti 2013 med helikoptern SE-JOE av typen Robinson 44, opererad av Eastair AB**

Diariern L-117/13

2014-09-17

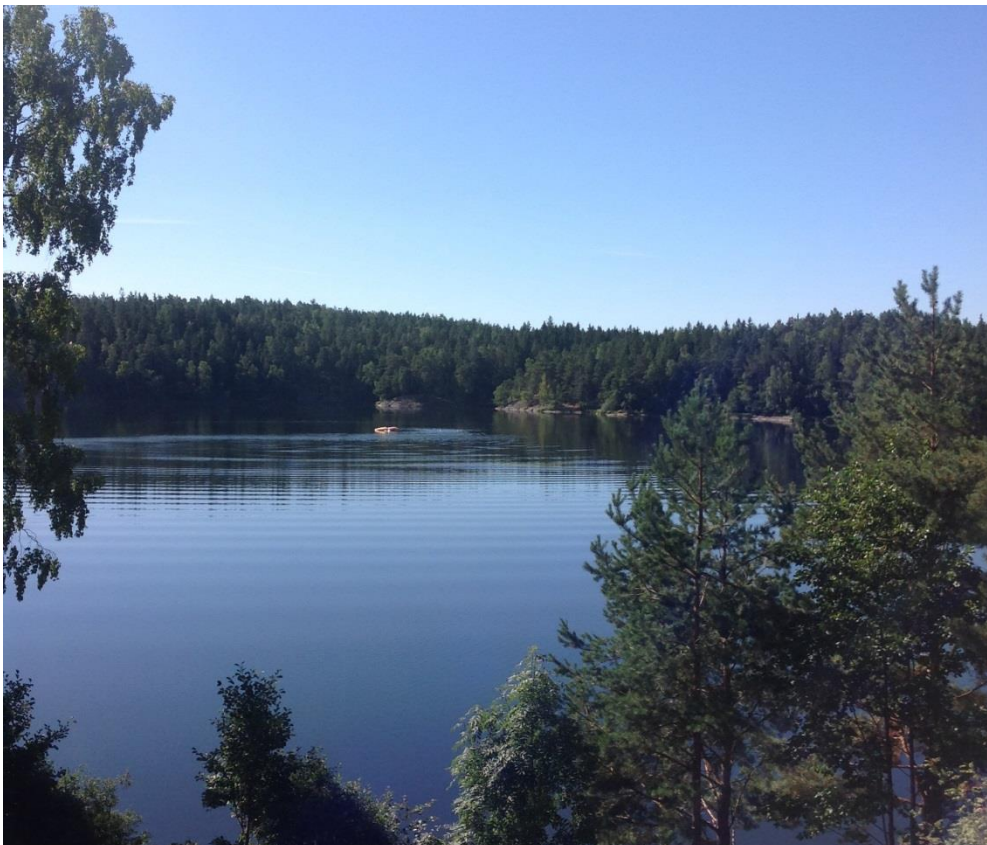
De ombordvarande evakuerade helikoptern genom utrymmet där den bakre vänstra dörren normalt är monterad. Helikoptern flöt då i upp och nedvänt läge på de uppblåsta nödflottörerna, se figur 1.

Figur 1. Bilden visar olycksplatsen omedelbart efter händelsen. Foto: Catharina Jacobson.

I samband med slutlig anflygning till upphovring över vattenytan har det på grund av blekeförhållanden inte varit möjligt att på ett säkert sätt bedöma höjden eller närmandehastighet mot vattenytan med hjälp av yttre referenser.

Haverikommissionen har inte funnit någon beskriven metod i drifthandboken för anflygning och höjdminskning mot vattenytan under blekeförhållanden utan stöd av andra referenser eller hjälpmedel. Detta har sannolikt bidragit till att kontrollen över närmandehastighet och avstånd till vattenytan förlorats, vilket resulterat i kollision med vattenytan.
