Slutrapport RL 2014:10

**Olycka den 23 augusti 2013 med helikoptern
SE-HEO av typen Bell 47 G2 i Fällfors,
Västerbottens län**

Diariernr L-116/13

2014-08-21

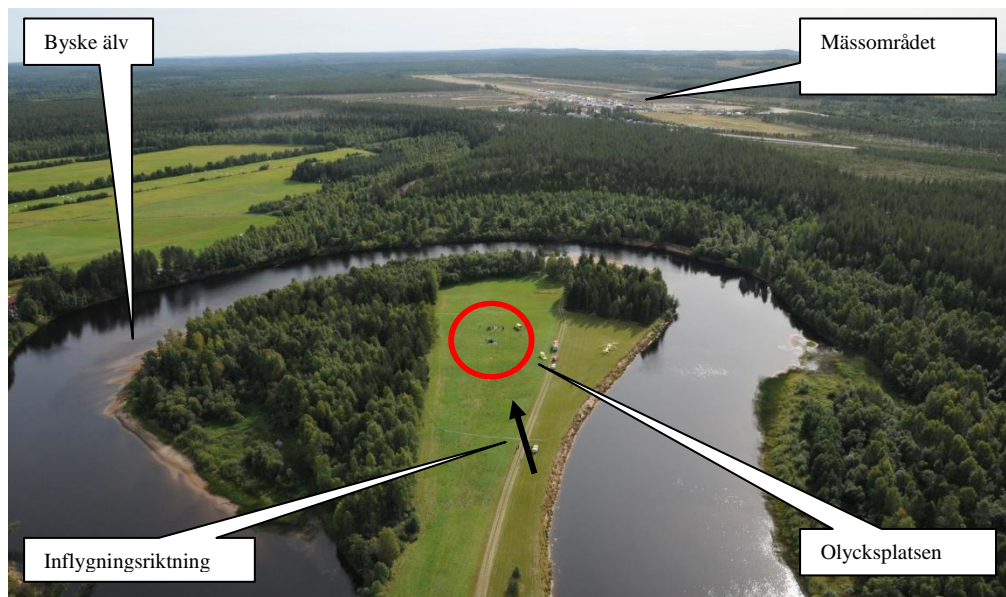
Figur 3. Olycksområdet mot söder. Foto: Polisen.

Den slåttervall som valdes för landningarna är belägen på en landtunga i Byskeälven, se fig. 3. Slåttervallen kringgärdas i söder, öster och delvis i väster av skog. Övriga delar mot väster och norr är öppen terräng. Mot söder består skogen av lövträd med en höjd av ca 10 – 12 meter medan den östra sidan består av blandskog med en höjd av ca 20 meter. Längs med markområdet går en körväg ner till landtungans yttersta/sydliga del. Markytan på den västra delen är relativt jämn. Den östra delen av markområdet har ojämn markyta med nivåskillnader om ca 1 meter av ”böljande” karaktär.

Anflygningen skedde enligt föraren i en vid vänstersväng för att sedan flyga in mot den avsedda landningsplatsen från norr. Markskador som indikerar islag återfanns på varierande avstånd från helikoptervrakets slutliga position. Den första islagpunkten kunde konstateras vara från helikopterns underrede och uppmättes ca 30 meter norr om vrakets slutliga plats. Mellan denna punkt och vraket kunde spår från ytterligare islag identifieras.

Spåren utvisade att båda sidor av helikopterns underrede omväxlande haft markkontakt under färden mot den slutliga vrakpositionen. Vrakdelar hade spridits – huvudsakligen i en nord/sydlig längdlinje – 65 meter i nordlig riktning och 90 meter i sydlig riktning.

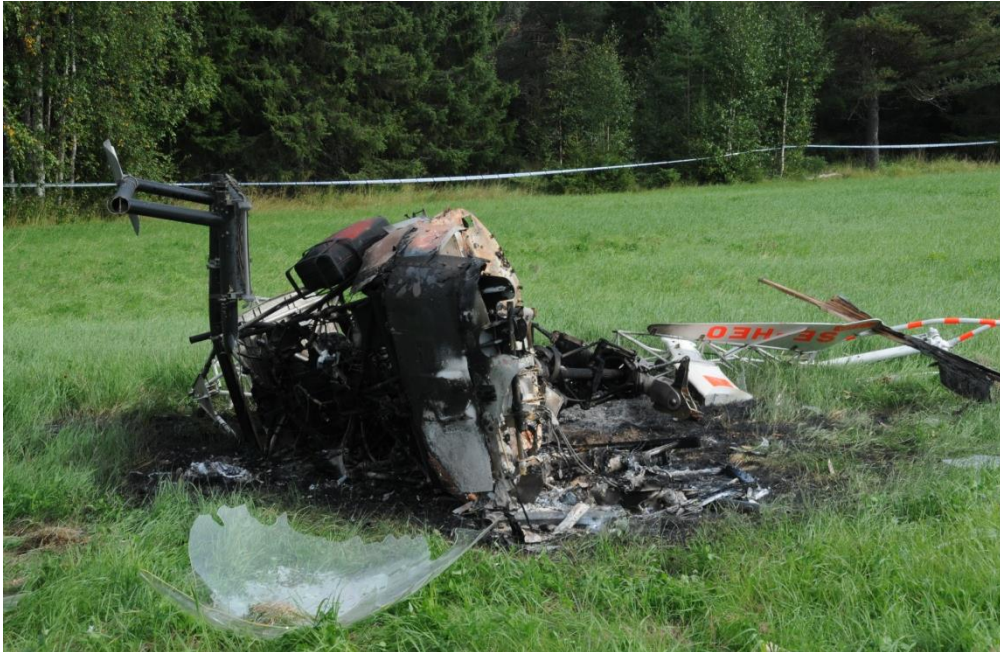
Figur 4. Helikoptervraket. Foto: Polisen.

Helikoptern blev helt demolerad i samband med olyckan och konstaterades ligga på vänster sida på olycksplatsen med stjärtpartiet brutet i 90° vinkel. En bränsletank hade lossnat och återfanns intakt bredvid vraket. Den andra tanken var kraftigt brandskadad. På helikopterns högra sida (uppåt) fanns en 20 liters jeepdunk med bränsle fastspänd. Dunken var uppsvälld och innehöll fortfarande bränsle.

Tvårrören på vänster sida hade böjts och brutits rakt uppåt. Höger sidas tvårrör hade böjts ungefär 30 grader rakt uppåt. Det främre och bakre tvårröret hade i stort sett identiska skador

Förutom delar från rotorn var vrakdelarna från helikoptern samlade inom ett förhållandevis begränsat område vid nedslagsplatsen, se fig.4. Omedelbart norr om vraket återfanns en större mängd av helikopterns glasdetaljer. Brand konstaterades ha utbrutit, vilket medförde att större delen av helikopterns

mittparti förstördes. I de främre delarna av luftfartyget var i stort sett allt som kunde brinna - inklusive aluminiumdetaljer - förtärt av branden. Inga spår av yttre påverkan (vegetationsdelar, fågelrester osv.) återfanns i vraket eller i olycksplatsens närhet.

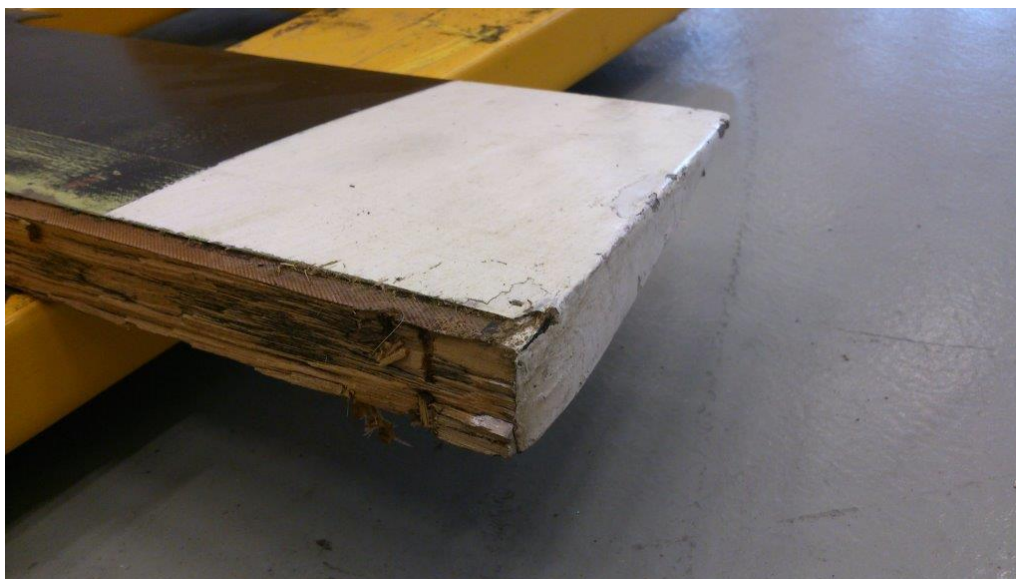
Figur 5. Ena bladets rotorspets.

Huvudrotorbladen hade splittrats och delar av dessa återfanns på varierande avstånd från vraket. Det ena rotorbladets metallkärna återfanns lindat kring rotoraxeln. Det andra bladets metallkärna kunde inte återfinnas. Rotorbladens infästning i masten hade spår av att bladen böjts uppåt och framåt.

Delar av rotorbladens trädelar hade spridits över ett stort område. Båda bladspetsarna återfanns i närheten av helikoptervraket. Rotorns framkanter och spetsar uppvisade inget skademönster som kunde tyda på markkontakt under hög rotationshastighet, se bild i fig. 5 nedan.

Det faktum att rotorbladens infästningar visar tecken på att bladen böjts framåt och uppåt tyder på två saker. Rotorvarvtalet har varit lågt och lyftkraften har samtidigt varit hög. Den s.k. centrifugalkraften har varit låg samtidigt som anfallsvinkeln, och därmed framkantsuget, varit hög.
