Ambulanshelikopterolycka på Åland 12.2.2022

L2022-01

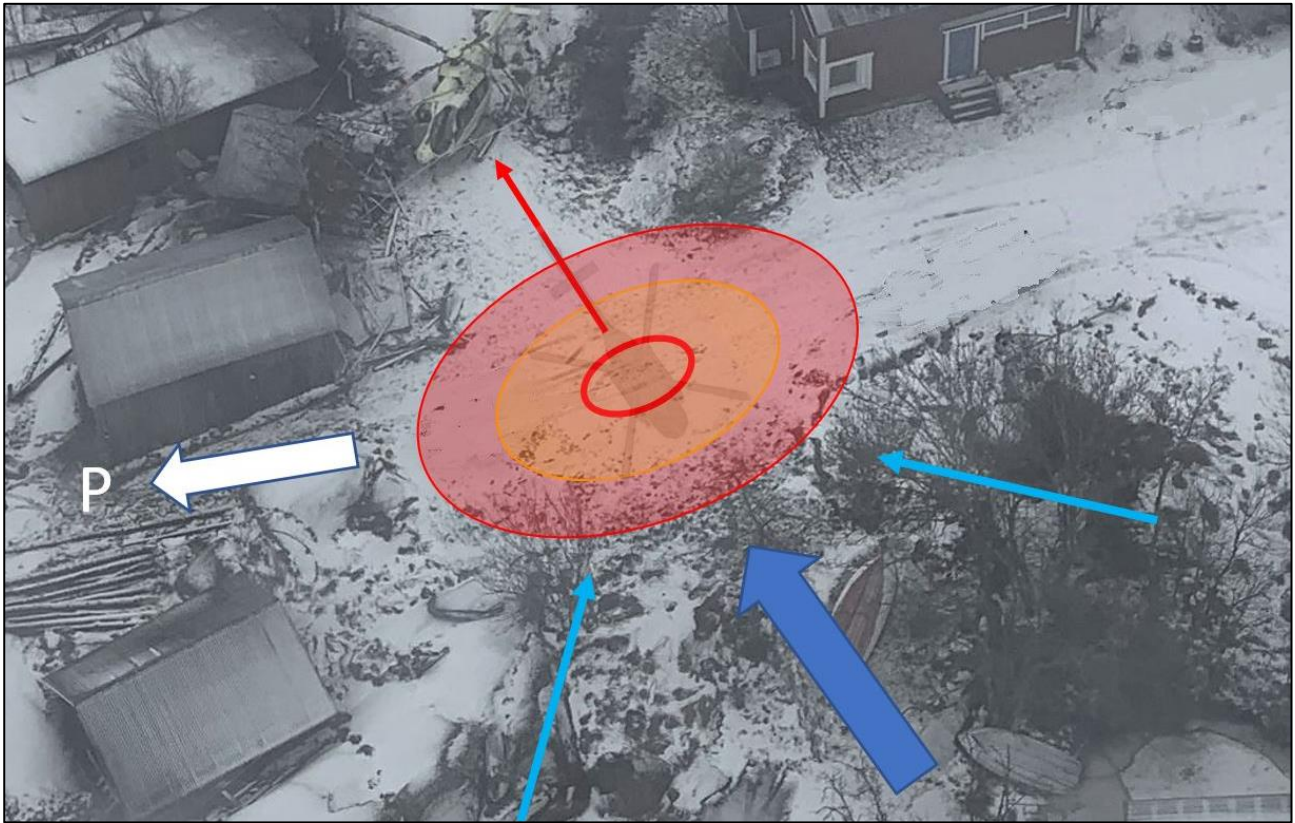
Landningsplatsen var på egnahemshusets gårdsplan. På byggnadernas väggar fanns lösa föremål och en båt stod lutad mot bodväggen på höger sida. På högra sidan fanns en hög björk som helikoptern passerade på cirka sex meters avstånd. Piloten lät helikoptern sväva, varvid flygassistenten öppnade dörren och tittade ut för att se eventuella hinder för landningen på vänstra sidan och undertill. Flygassistenten meddelade om en liten buske på cirka sex meters avstånd till vänster om stjärten. Hen fäste inte särskild uppmärksamhet vid den delvis isiga markytan.

Bild 3. Uppskattad landningsplats och säkerhetszoner markerade. Det gulmarkerade området är en 11 meters säkerhetszon för huvudrotorns blad. Det större rödmarkerade området är hela säkerhetszonen på 17 meter. Den röda pilen anger helikopterns glidriktning. De blå pilarna beskriver vindens huvudriktning och variationsvidd. Den vita pilen anger kartnorr. (Bild: OTKES, foto från 13.2)

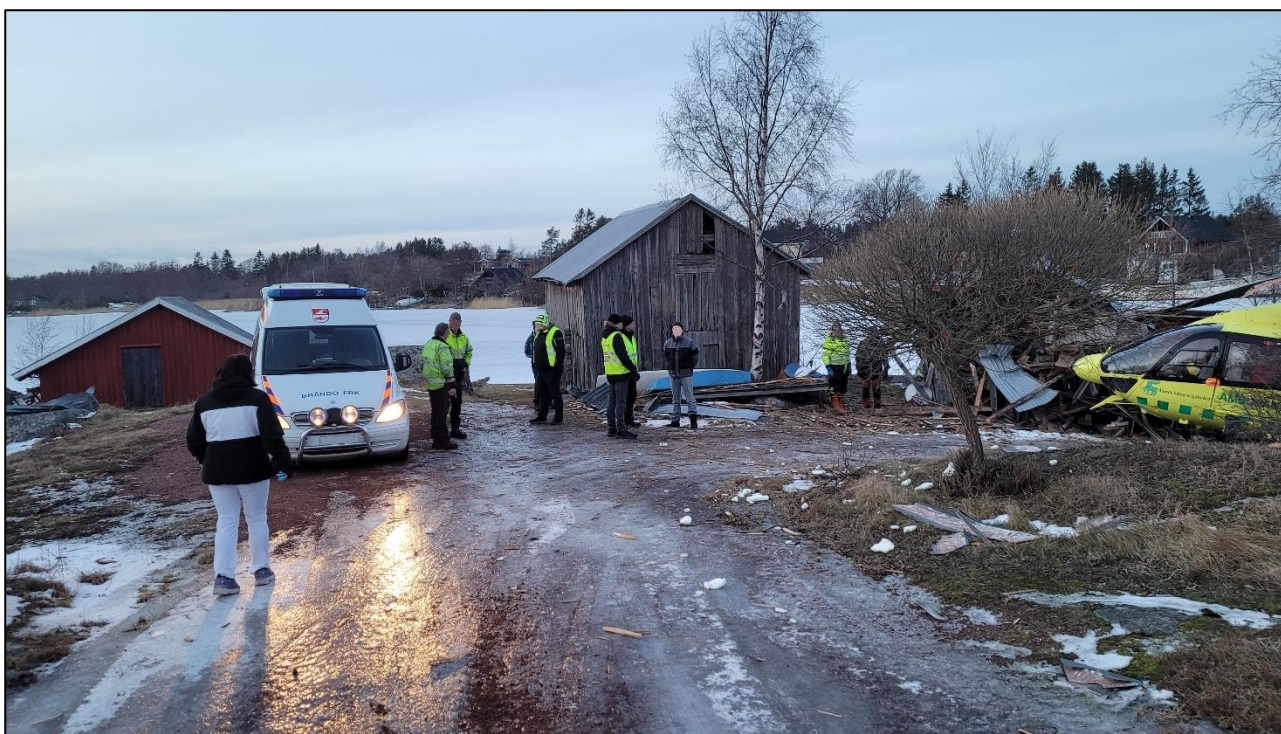
I omgivningen kring **landningsområdet** fanns inga hinder som utgjorde en risk för landningen. Som landningsplats valde man den stora gårdsplanen nära huset där patienten skulle hämtas. Det fanns flera byggnader i närheten av området och en båt stod lutad mot skjulet på högra sidan. På marken fanns dessutom några lösa föremål. Gårdsplanen var delvis isig och sluttade aningen bakåt åt höger sett från helikopterns landningsriktning.

Bild 8. Den planerade landningsplatsen är vid den vita bilen och till höger platsen där helikoptern stannade efter glidningen. Bild från platsen cirka 30 minuter efter händelsen. På bilden är helikoptern nästan i landningsriktningen. (Bild: Babcock Scandinavian)

Landningen lyckades bra och motorerna ställdes in på tomgång. Helikoptern började nästan omedelbart glida bakåt längs den sluttande isiga ytan. Det kan hända att glidningen orsakades av en liten krängning till vänster genast då motorernas varvtal minskade. Glidningen gick inte att stoppa, så helikoptern törnade emot skjulet.

På basis av avvikelserapporterna har det förekommit tillbud i anknytning till halka under den undersökta tidsperioden (2016–2020). Många helikopteroperatörer verkar i vintriga förhållanden. Att förse medarna med halkskydd minskar risken för okontrollerade glidningar.
