Er beteckning  
M-16/18

## Försvarsmaktens åtgärder efter SHK utredning RM 2019:02, rapport om olycka med JAS 39C i Möljeröd

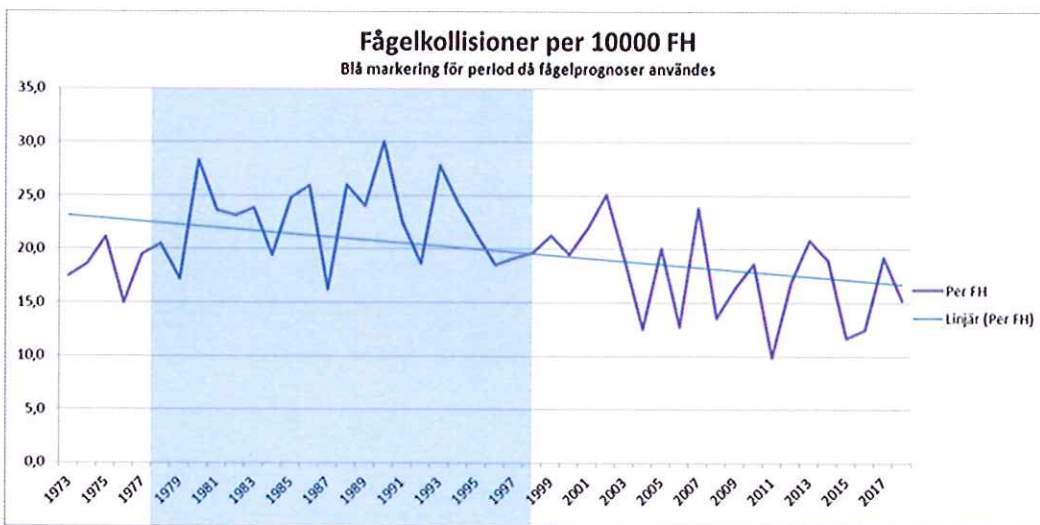
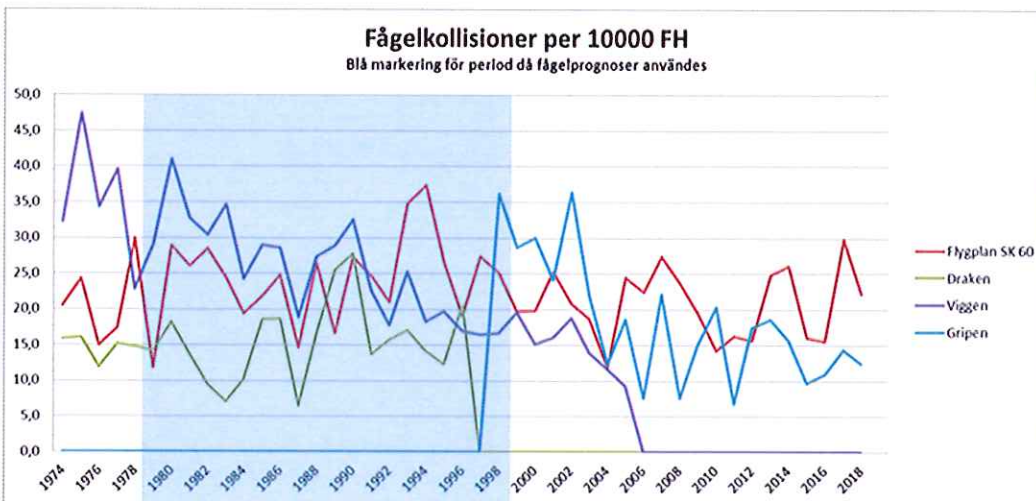
Statistik för fågelkollisioner med FM samtliga flygande system har analyserats från 1973-2019. Avvecklingen som skedde av fågelvarningssystemet som användes i FV från 1978 fram till 1998 medförde inte något trendbrott i den svagt nedåtgående trend i antalet fågelkollisioner som föreligger.

Under de år som fågelvarningssystemet var i bruk har, något motsägelsefullt, FM haft ett högre antal fågelkollisioner per 10000 fh än i perioderna både innan och efter. En sannolik anledning till detta är att den grundläggande medvetenheten bland piloter är god om när och var man kan förvänta sig riklig fågelförekomst. Den metodik för spaning efter fågel vid flygning, som lärs ut i FM, är sannolikt mer avgörande för undvikande av fågelkollisioner än fågelprognoserna i sig. En ytterligare förklaringsmodell är att förekomsten av ett varningssystem i sig inneburit en falsk trygghet för piloter, som därmed inte vidtagit förebyggande åtgärder på samma sätt i de fall fågelförekomsten klassats som låg.
