Slutrapport RL 2020:08

Olycka på Storsandskär, Västerbottens län, den 14 juli 2019 med flygplanet SE-MES av modellen GA8-TC 320, i samband med fallskärms hoppningsverksamhet vid Umeå fallskärmsklubb.

Diarie nr L-96/19

2020-09-09

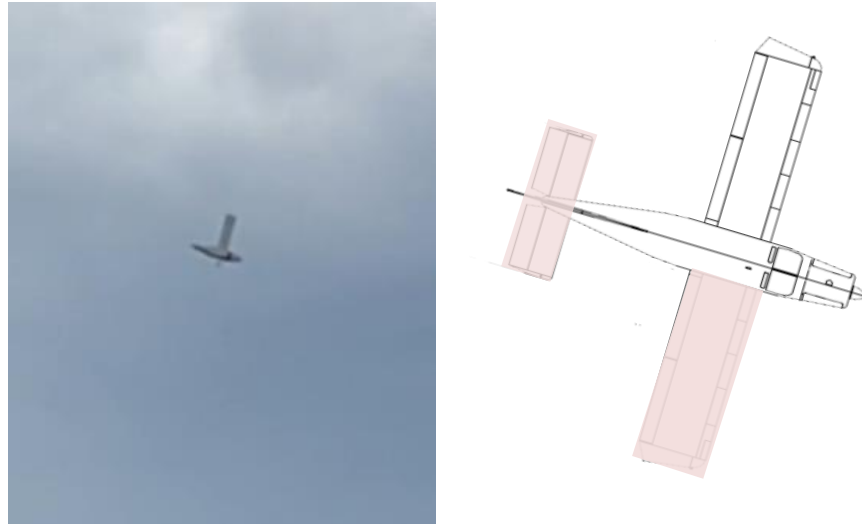
Flera filmer av förloppet i slutfas, tagna från marken, visar att flygplanet, utan fena och stabilisator, roterade i horisontalplanet, medurs uppifrån sett, med vänster vinge pekande uppåt medan höger vinge saknades (se figur 3).

Figur 3. Vänster bild: Flygplanet i slutfasen, där höger vinge, stabilisatorn och fenan saknas. Foto: Privat. Höger bild: Förtydligande bild som visar de saknade delarna markerade med röd färg. Bild: GippsAero Pty Ltd flyghandbok, röd markering av haverikommissionen.

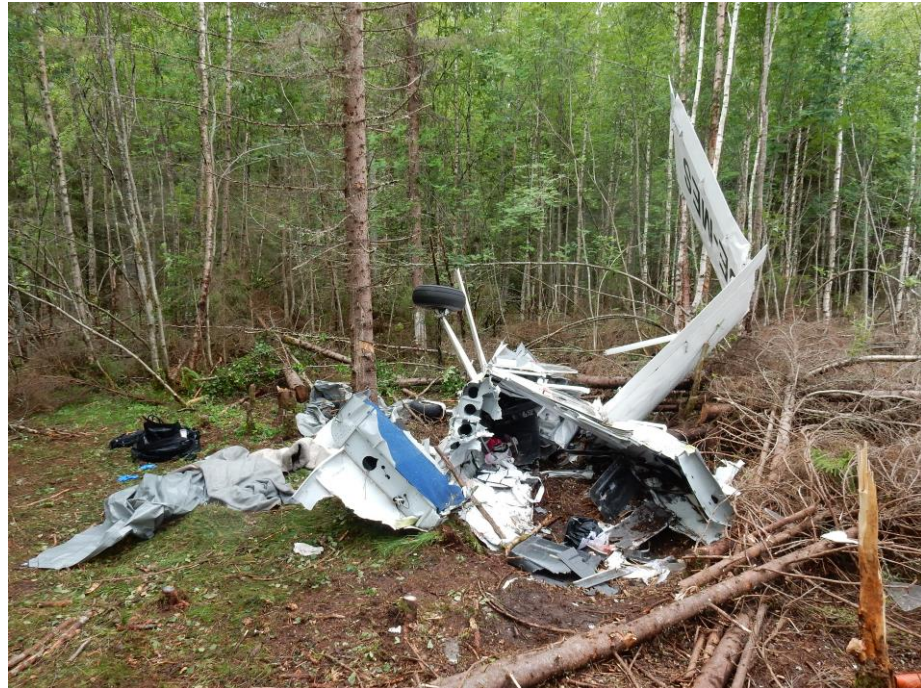
Figur 26. Bild på flygplansvraket dagen efter olyckan.

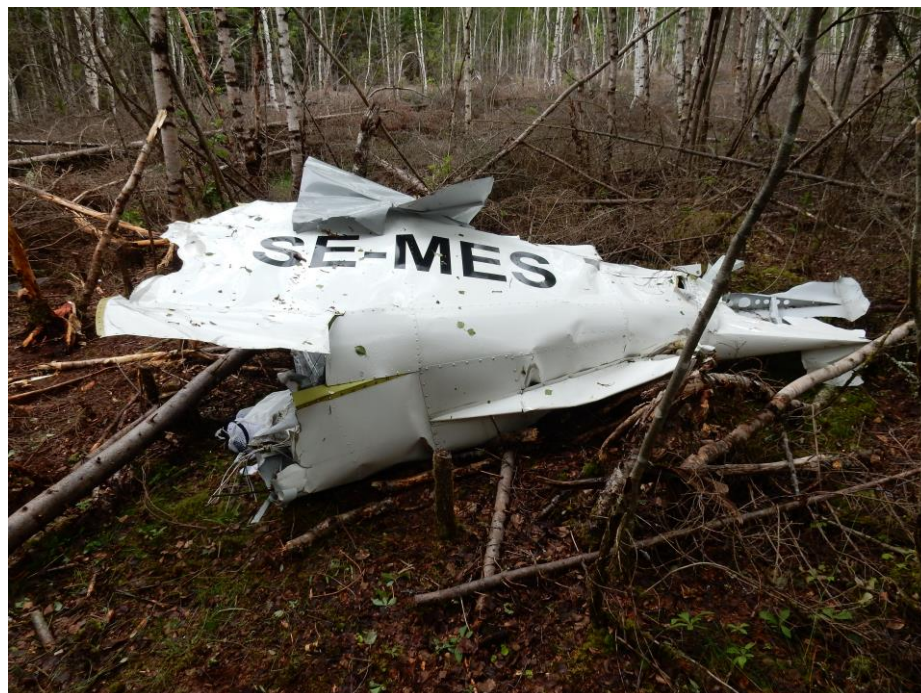
Stjärtpartiet, som saknade stabilisator och fena, hade kapats av från flygplanskroppen av räddningstjänsten i samband med räddningsinsatsen och låg några meter därifrån.

Figur 27. Stjärtpartiet avskapat av räddningstjänsten.

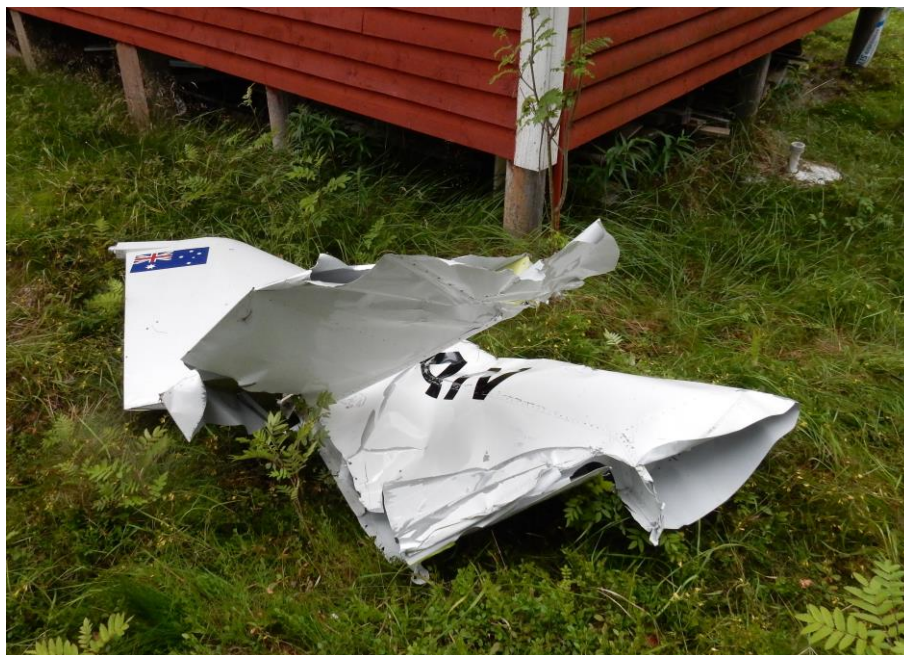
Figur 28. Flygplanets avbrutna fena.

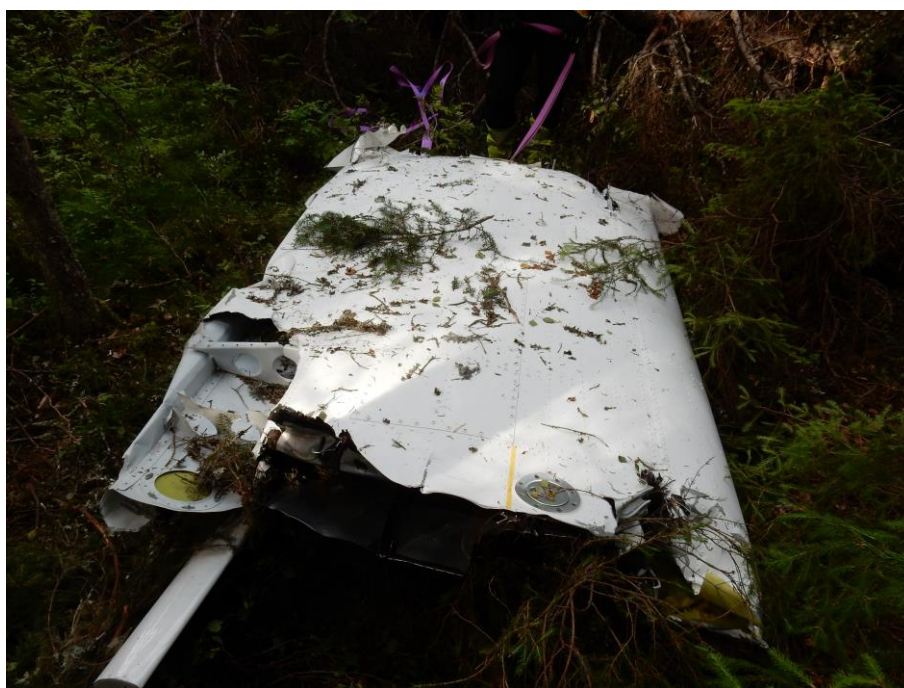
Figur 29. Innerdelen av höger vinge.

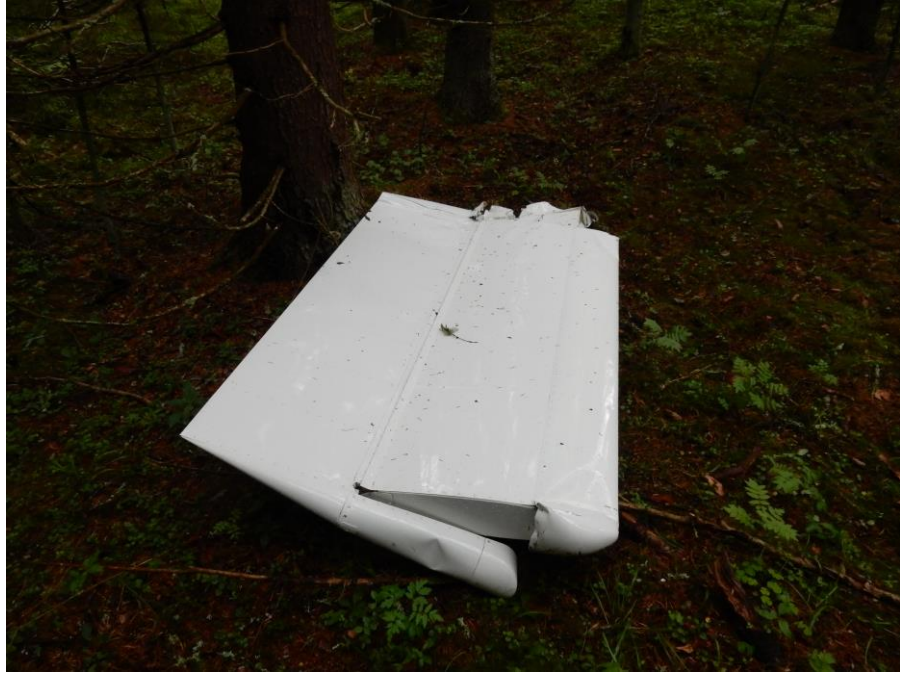
Figur 30. Avbruten del av stabilisatorns vänstra sida.

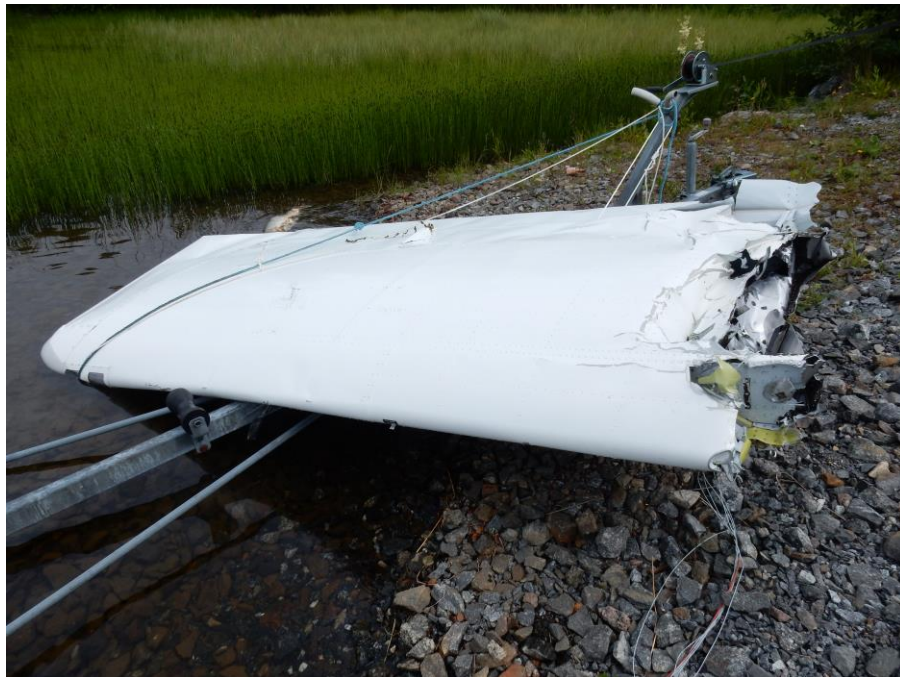
Höger vinge, liksom stabilisatorn, var avbruten i två delar. Den yttre delen av höger vinge och den högra delen av stabilisatorn påträffades i Umeälven väster om Storsandskär. Innerdelen av höger vinge hittades 125 meter väster om flygplansvraket. Fenan fanns 225 meter i västlig riktning och den vänstra delen av stabilisatorn fanns 250 meter sydväst om flygplanskroppen.

Figur 31. Ytterdelen av höger vinge bärgades från Umeälven.

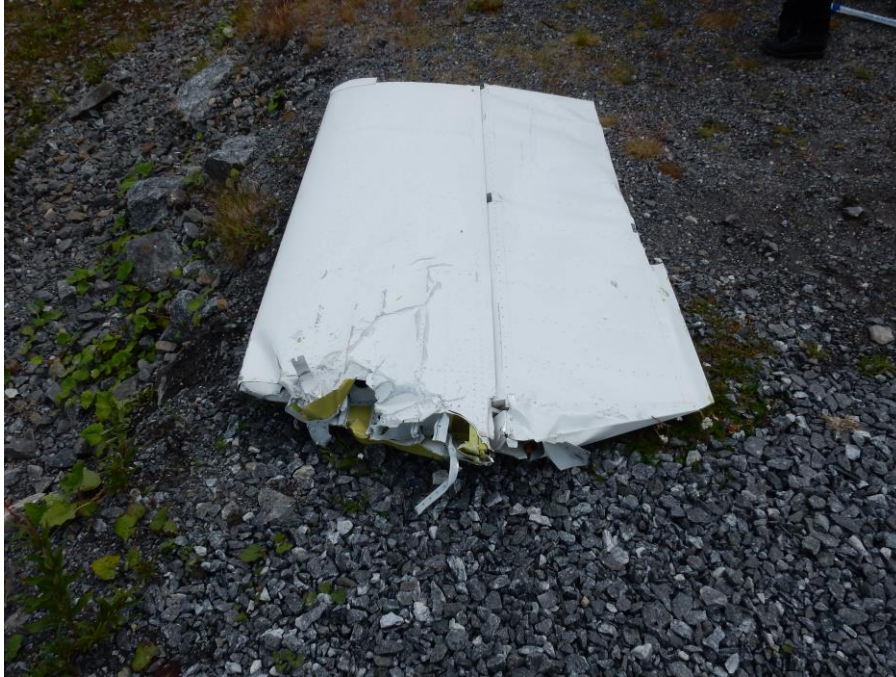
Figur 32. Höger del av stabilisatorn bärgades från Umeälven.

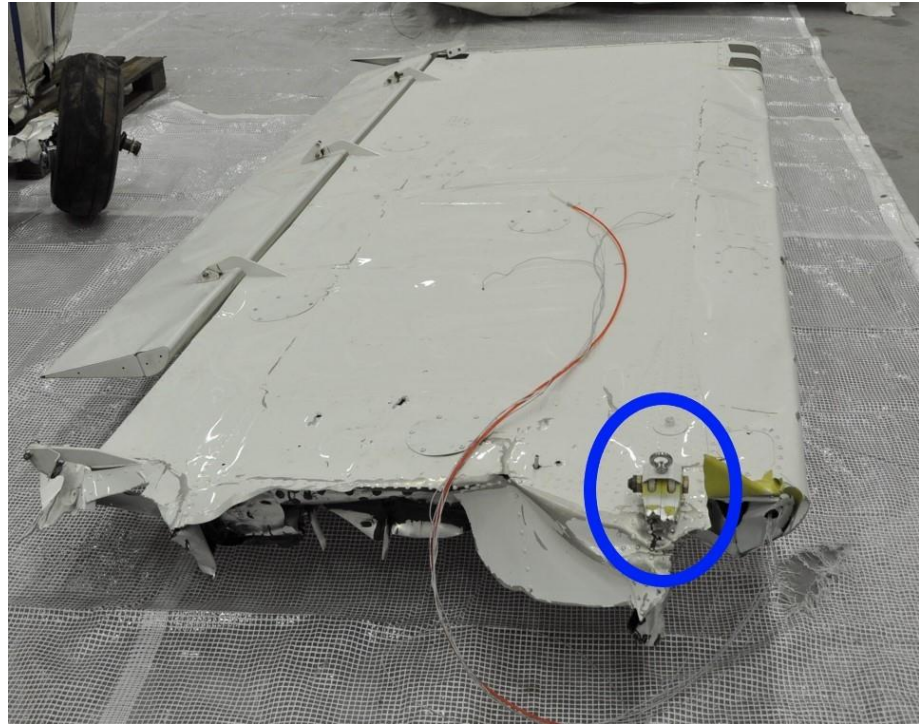
En visuell inspektion av den avbrutna yttre delen av höger vinge visade kvarstående deformationer på vingens undersida, sannolikt orsakade av negativa g-krafter. Vingstöttan till höger vinge var avbruten vid sin infästning. En detaljerad undersökning av vingens brottytor visade på ett överbelastningsbrott. Skadorna pekar på att höger yttervinge brutits av uppåt av positiva g-krafter.

Figur 35. Undersidan av den avbrutna yttre delen av höger vinge. Den avbrutna infästningen till vingstöttan markerad.

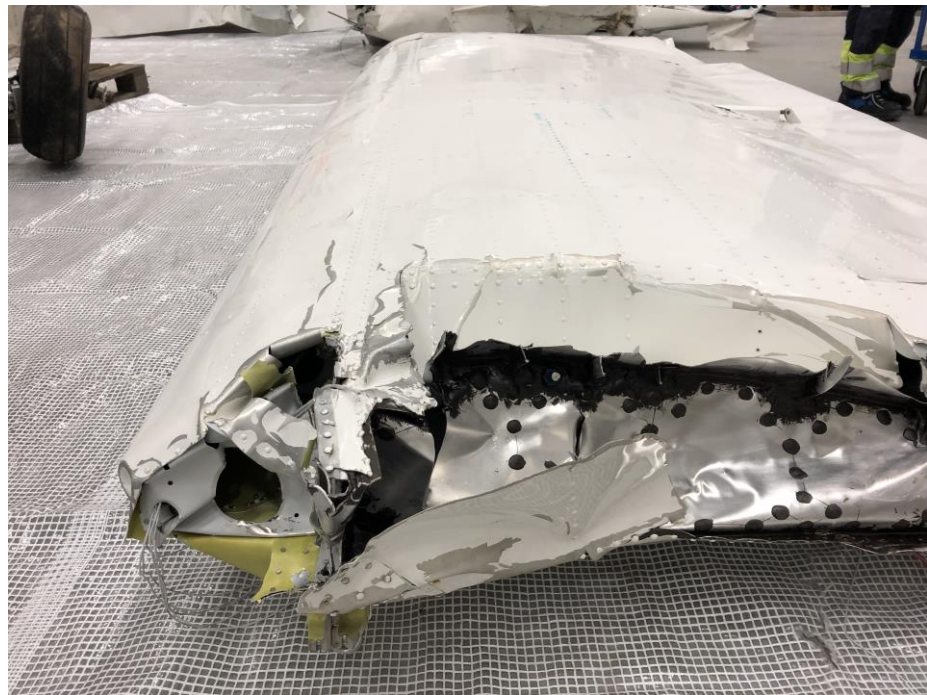
Figur 36. Ovansida av yttre delen av höger vinge.

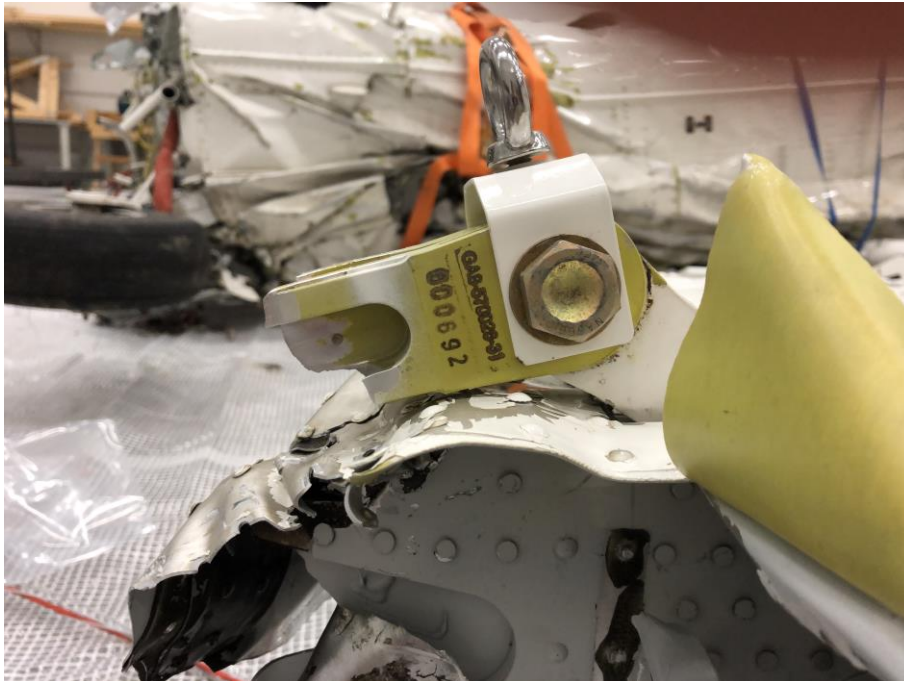
Resultatet av en fraktografisk undersökning av infästningens brottytor visade på ett överbelastningsbrott i dragspänning och böjning. Inga spår av korrosion, utmattningssprickor eller andra materialdefekter hittades. Undersökningen visar att brottet av vingen föregick brottet av infästningen till vingstötten.

Figur 37. Den avbrutna infästningen för höger vingstötta.

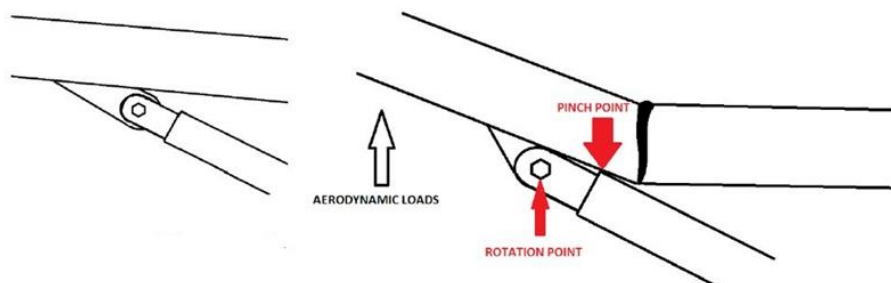
Figur 38 visar den sannolika brottsekvensen av höger vinges yttre del. Observera intryckningen av infästningen mot vingens undersida och rotationen av infästningen.

Figur 38. Brottsekvens av höger vinge och infästning till vingstötten. Bild: CASA.

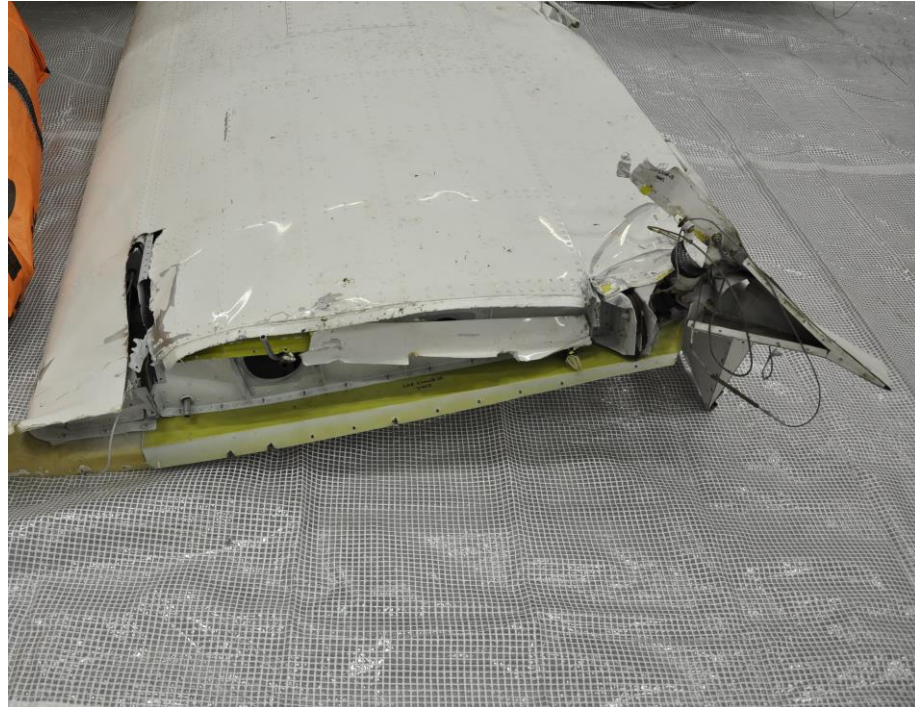
Innerdelen av höger vinge som efter brottet av vingstöttan saknat stöd har därefter brutits av från flygkroppen (se figur 39).

Figur 39. Innerdelen av höger vinge.

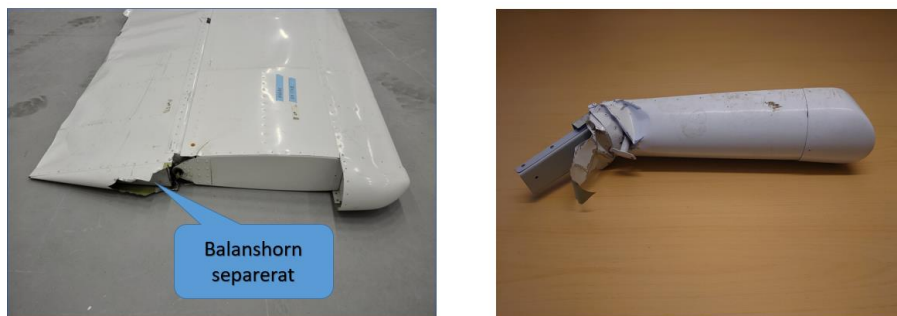
Figur 44. Vänster bild: Stabilisator och höjdroder med balanshornet separerat. Höger bild: Det separerade balanshornet.

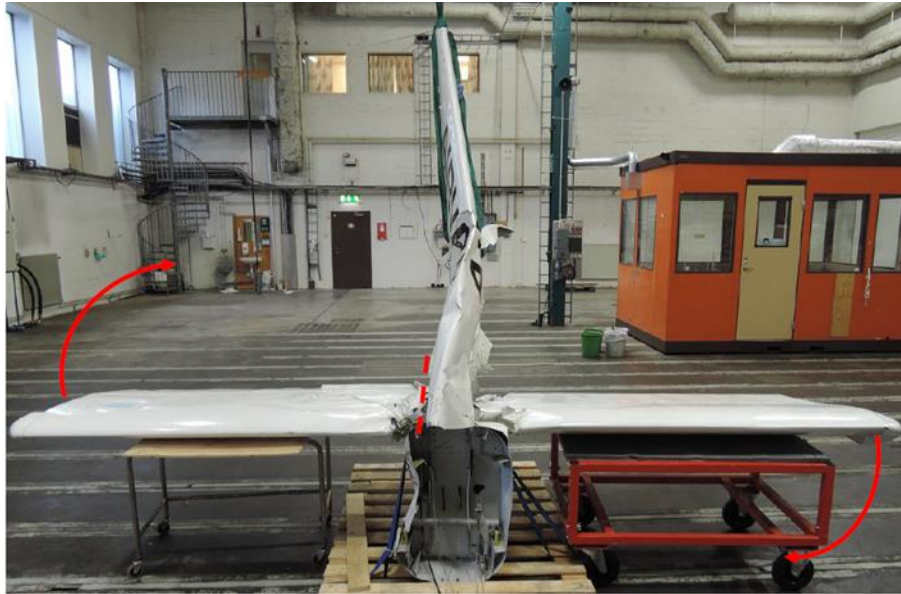
Samtliga undersökta brottytor visar spår av ett snabbt överbelastningsbrott. Det fanns inga tecken på utmattning, korrosion eller andra materialdefekter.

Figur 46. Sekvens av brotten av stabilisatorn och fenan.

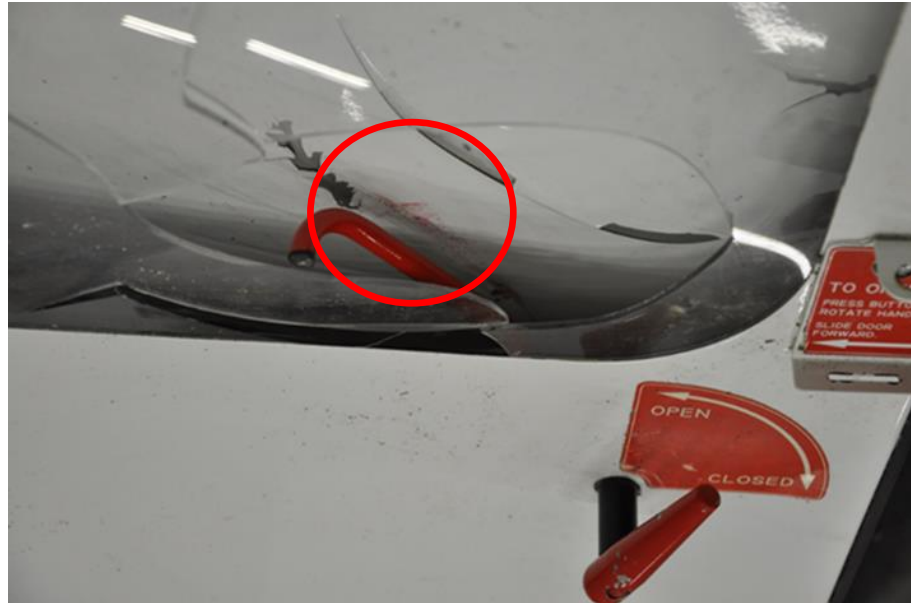
Figur 53. Bilden visar ett slagmärke på skrovsidan från det inre dörrhandtaget.

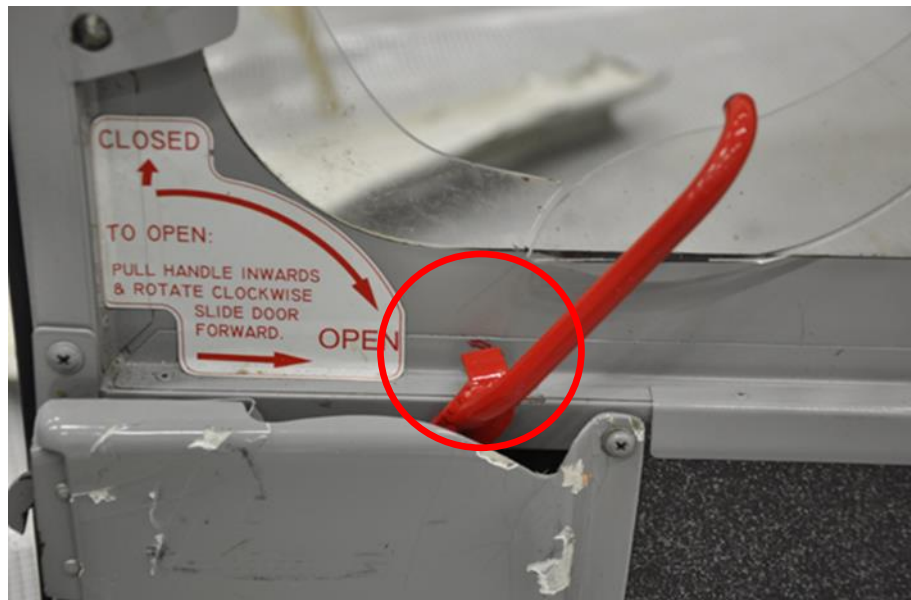
Figur 54. Bilden visar ett märke på dörrens insida av handtaget.

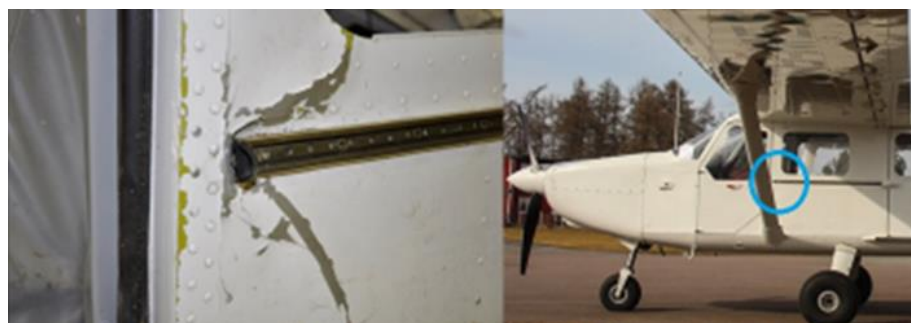
Figur 55. Vänster bild: Visar skador på skrovet vid dörrens främre position i öppet läge. Höger bild: Markering av haverikommissionen som visar skadornas position på flygkroppen. Foto: Krister Karlsmoen.

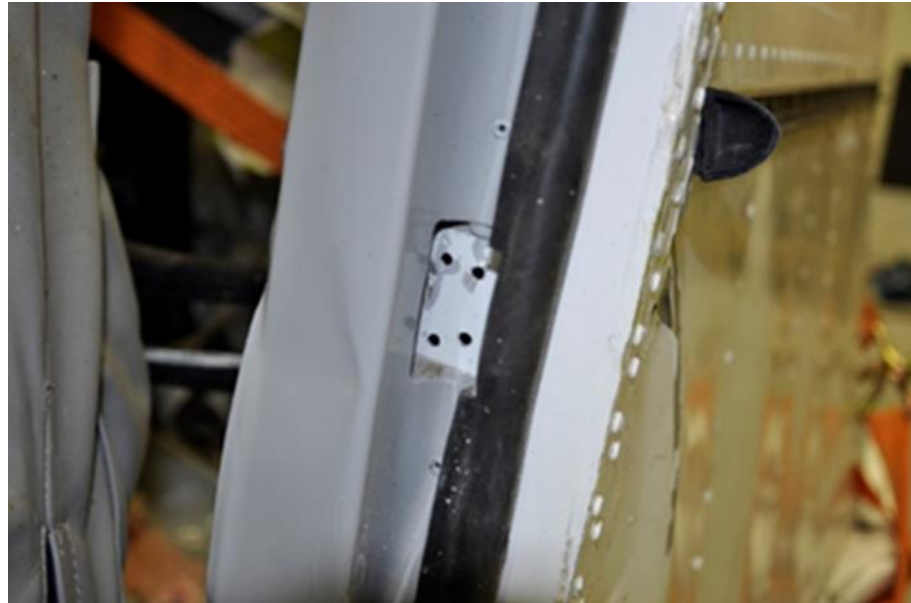
Figur 58. Bilden visar att pilotdörrens låsclack slitits ur sitt fäste.
