Slutrapport RJ 2020:03

**Tillbud till Kollision mellan tåg 8923
och tåg 18922 på Karlstad C,
Värmlands län, den 19 augusti 2019**

Diariern J-22/19

2020-08-18

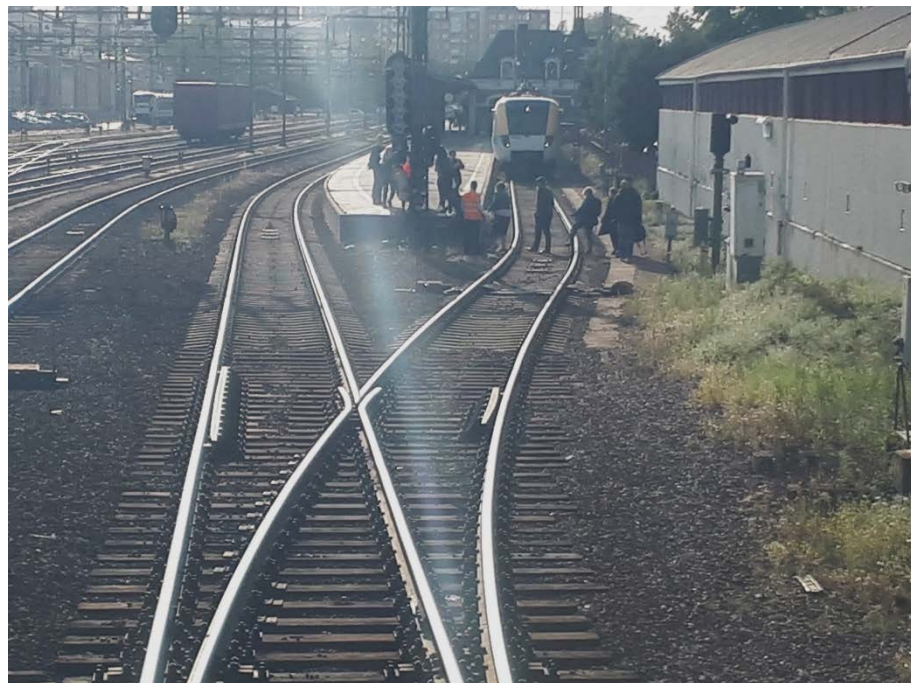
Växel 417a låste dock upp och bytte läge till spår 20 framför tåg 8923. Föraren av 8923 såg felet, bromsade och lyckades stanna före växeln och tåg 18922 inne på spår 20. Avståndet mellan tågen blev ca 140 meter. Under något andra förutsättningar hade tågen kunnat kollidera.

Tåg 18922 på spår 20 bestod också av en elektrisk motorvagn av typen Regina (X52), dock med tre vagnars längd. Avståndet mellan de två tågen var, efter att 8923 stannat, ca 140 meter, se figur 1.

Figur 1. Förarens bild från tåg 8923 i samband med evakueringen. Växel 417a i förgrunden med plattformen mellan spår 1A till vänster och spår 20 till höger med tåg 18922.

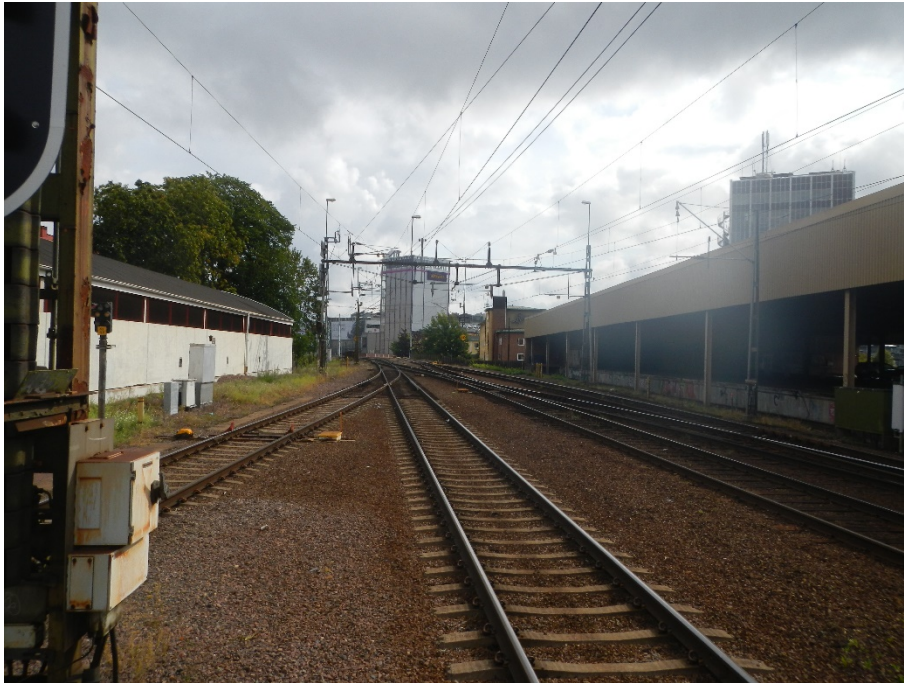
Figur 2. Bild från plattformen mot växel 417a tagen av SHK vid platsbesöket den 22 augusti.

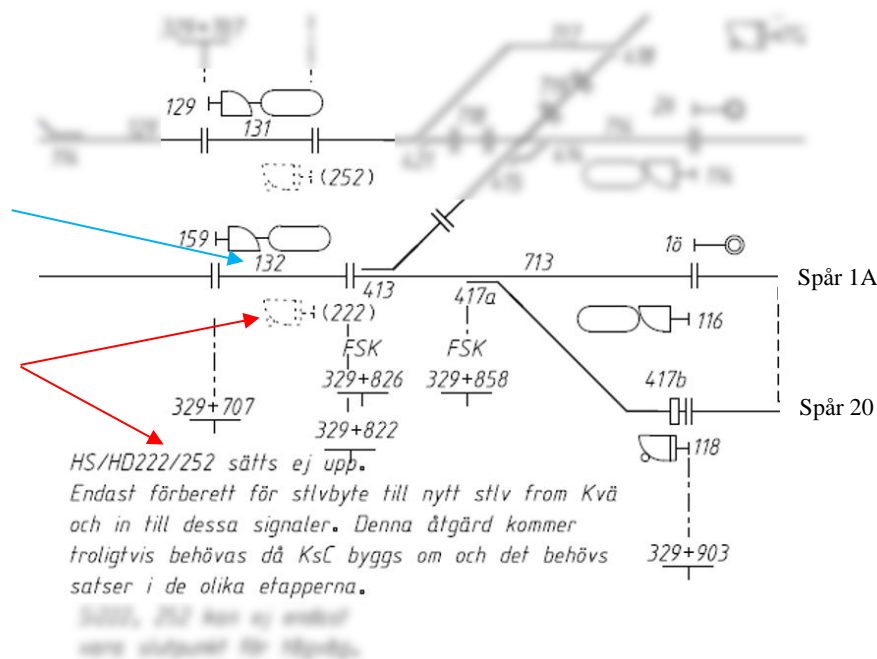
I det tidiga utkastet till instruktionsritning från juli 2016 fanns en signal benämnd 222 noterad vid växel 413, se figur 4. Signalen var motriktad signal 159 och som ovan nämnts kräver moderna regler olika anpassade säkerhetsavstånd mellan signaler för att möjliggöra samtidigt fordonsrörelser mot respektive signal. I underlaget angavs att signal 222 inte skulle byggas i det befintliga reläställverket men möjliggöras i ett framtida datorställverk. Sträckan och spåret mellan signal 159 och den förplanerade signal 222 bildade en spårledning på drygt 100 meter med beteckningen S132.

Figur 4. Ett utdrag från det första diskussionsunderlaget för signalprojektering med reläställverk. De röda pilarna pekar på signal 222 och noteringen att den endast skulle förberedas inför ett framtida byte till (dator)ställverk. Spårledning 132, markerad med en blå pil, ligger mellan signal 159 och 222. Till höger om spårledning 132 kommer växlarna 413 och 417a på spårledning 713.

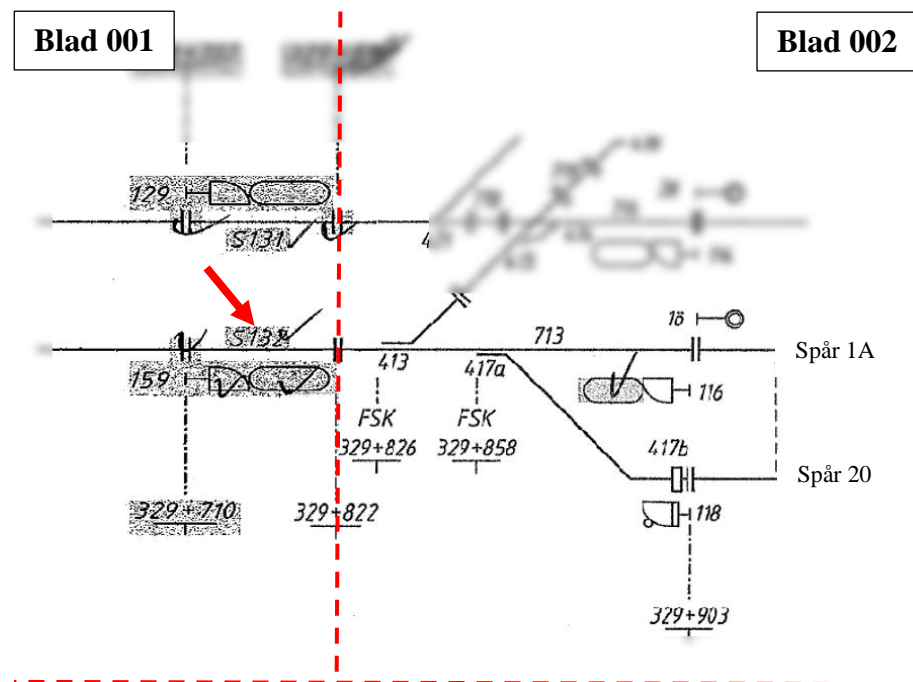
Den historiska instruktionsritningen för Karlstad C rymdes på ett blad, se bilaga 1. Den mer omfattande nya ritningen gjordes på två blad, 136-004-001 och 002, se bilagorna 2 och 3. I praktiken blev det ett blad för den nya utformningen över Pråmkanalen och ett blad för den gamla delen på Karlstad C. Skarven hamnade mellan spårledning 132 och växel 413, se figur 5.

Figur 5. En av SHK sammanfogad bild med delar av blad 001 och 002 från besiktningsritning 0136-004. Skarven mellan ritningarna går vid de röda streckade linjerna. Pilen pekar på spårledning 132. Till höger ligger växlar 413 och 417a och den efterföljande spårledningen 713. Noteringar och överstrykningar är kopplade till besiktningen av nya signalobjekt.

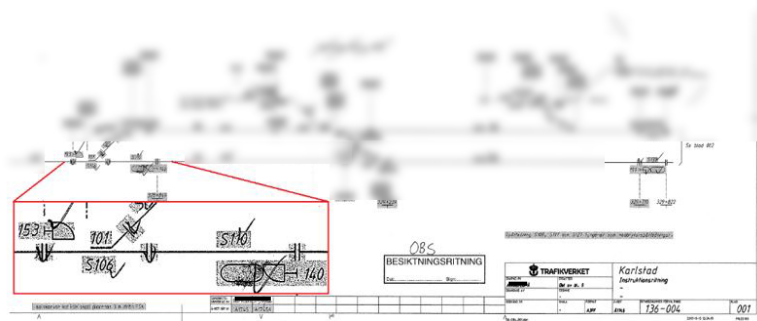
I den yttre änden av projekt Pråmkanalen och Karlstad driftplats mot Laxå ligger växel 101 som sammanför spår 1 och det förlängda spår 2. Signal 140 reglerar rörelser från spår 1 mot växeln, se figur 6. Mellan signalen och växeln projekterades en ca 100 meter lång spårledning benämnd S110. Orsaken till projekteringen och spårledningen var, liksom i fallet med spårledning 132, ökade krav på säkerhetsavstånd och skydd i det moderna regelverket. På motsvarande sätt som för spårledning 132 saknades ett signalobjekt och en reläsats vid skarven mellan spårledning 110 och den efterföljande spårledningen 106 i växel 101. Enligt tidigare regler när ställverk 65 konstruerades hade signal 140 kunnat placeras direkt vid växeln utan krav på motsvarande mellanliggande spårledning 110.

Figur 6. Del av besiktningsritning 136-004-001 med förstoring av växel 101, signal 140 och den mellanliggande spårledningen 110 i den röda rutan.

Efter en granskningskommentar om risken för upplåsning av tågvägen, se nedan under säkerhetsgranskning, justerades projekteringen. Detta skedde inledningsvis genom att spårledning 110 sammanfogades med spårledning 106 för växeln. Lösningen kom då att mer motsvara en äldre projektering för ett ställverk 65. Senare återkom dock kravet på ökad säkerhet och spårledning 110 separerades igen till ett eget avsnitt av spåret. Spårledningen kopplades då in till reläsatsen för signal 140 och inte till växel 101. Växeln kunde därför läggas om framför tåg som endast befann sig på spårledning 110 i kombination med en magasinerad och väntande tågväg från spår 2. Bristen identifierades under ibruktagandebesiktningen och avsnittet togs därför inte i bruk (utan korrigerades senare).

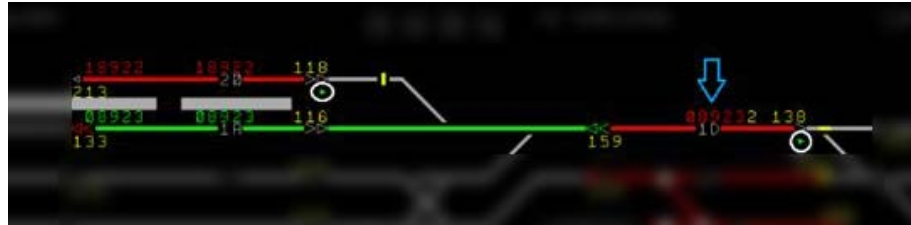
Manöverloggen för ställverket visar att tåg 8923 hade tågväg förbi mellansignal 159 in till mellansignal 133 på spår 1A, se figur 11.

Figur 11. Tåg 8923 markerat med en blå pil befinner sig före signal 159. Den låsta och förreglade tågvägen symboliseras av den gröna linjen till vänster om tåget fram till signal 133 på spår 1A. I de två vita ringarna syns små gröna pilar som visar att en tågväg är magasinerad för tåg 18922.

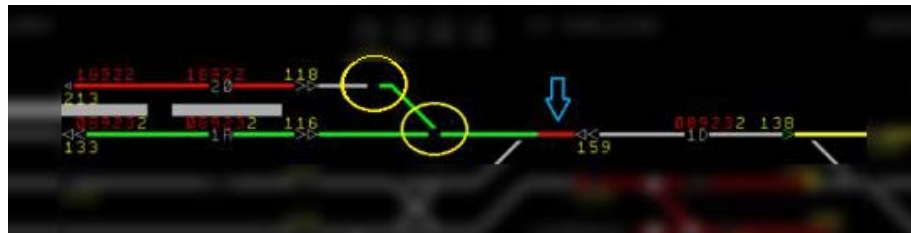
Den direkta orsaken till tillbudet var att spårledning 132 inte var inkopplad i förreglingen av växel 417a. När det fanns en magasinerad tågväg för tåg 18922 från spår 20 i kombination med att tåg 8923 under sin tågväg till spår 1A var kortare än den enskilda spårledningen 132 låstes växeln upp och lades om till spår 20 framför tåg 8923.

Loggen indikerar genom små blinkande pilar även en magasinerad tågväg för tåg 18922 ut från spår 20 (i motsatt riktning mot tåg 8923). När 8923 passerat mellansignal 159 och endast befann sig på spårledning 132 började växel 417a till spår 20 och spårspärr 417b på spår 20 att läggas om i den låsta tågvägen, se figur 12.

Figur 12. Tåg 8923 markerat med en blå pil befinner sig på spårledning 132. Växel 417a och spårspärren i de gula ringarna har låst upp och börjat att läggas om.

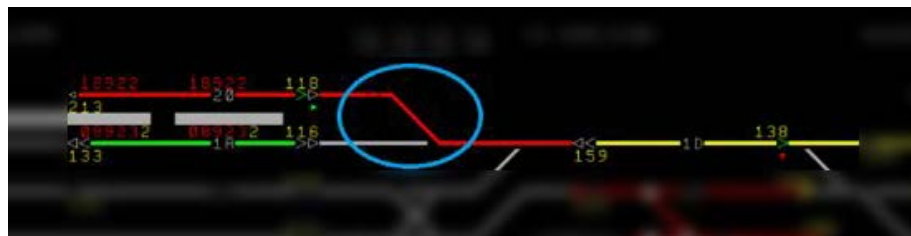
Ställverket ställer därefter en växlingsväg ut från spår 20 mot tåg 8923, med signalbilden ”rörelse tillåten, hinder finns” i huvuddvärgsignal 118, se figur 13.

Figur 13. Bilden visar att växel 417a och spårspärren i den blå ringen lagts om och en växlingsväg ligger för tåg 18922 från spår 20 (indikeras med en grön vinkel/pil för signal 118). Tåg 8923 befinner sig till före (till höger om) växel 417a.

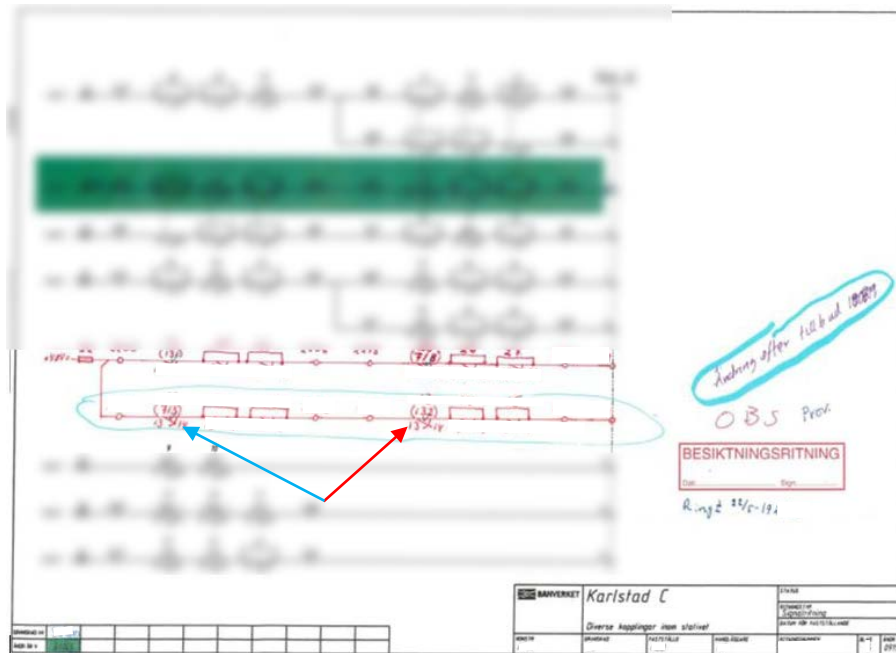
Efter felsökningen tisdagen den 20 augusti, utförd av den biträdande ibruktagningsledaren, identifierades bristen i förreglingen beskriven ovan och att den påverkade både växel 413 och 417a. En tillfällig omprojektering genomfördes och spårledning 132 kopplades in i serie med 713 för att förhindra för tidig upplåsning av båda växlarna, se figur 15.

Figur 15 visar den kompletterade kretsen på en signalritning. Spårledningsreläet till spårledning 713, blå pil, kopplas i serie med spårledningsreläet för 132, röd pil. Ändringen är inringad med blå överstrykningspenna med kommentaren ”Ändring efter tillbud 190819”.

Efter haverikommissionens platsbesök den 22 augusti godkände Trafikverket den av delprojektledaren för Pråmkanalen projekterade förändringen och spår 20 öppnades för trafik.

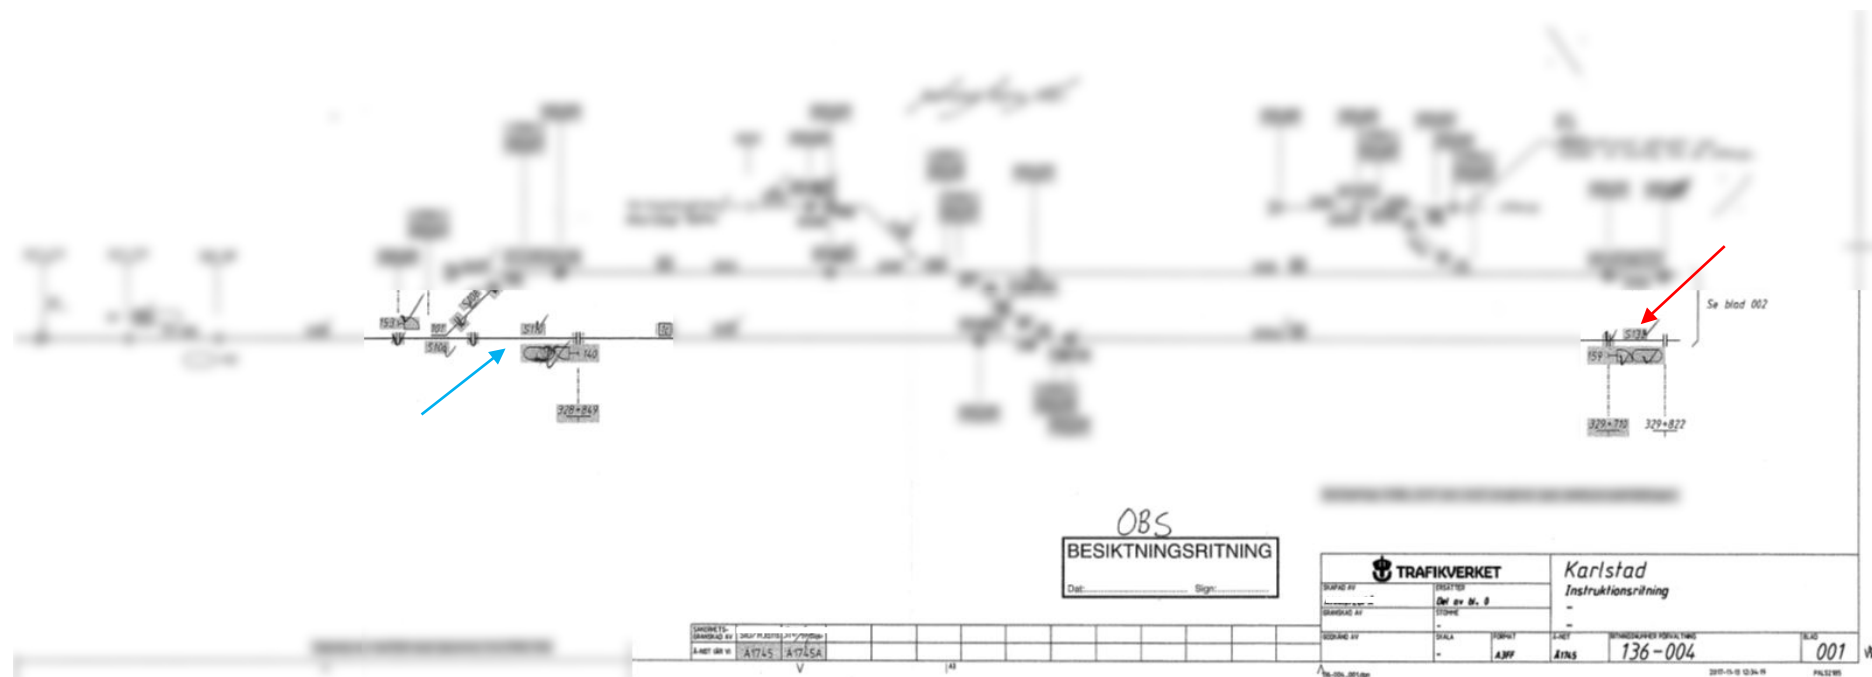
Bilaga 3 Del av besiktningsritning S0136-004-001 över Karlstad.

Blad 001 av instruktionsritning för den signalprojektering som togs ibruk den 19 augusti 2019. Den blå pilen pekar på spårledning S110 och den röda pilen på spårledning 132. Noteringar är gjorda i samband med besiktning och validering.

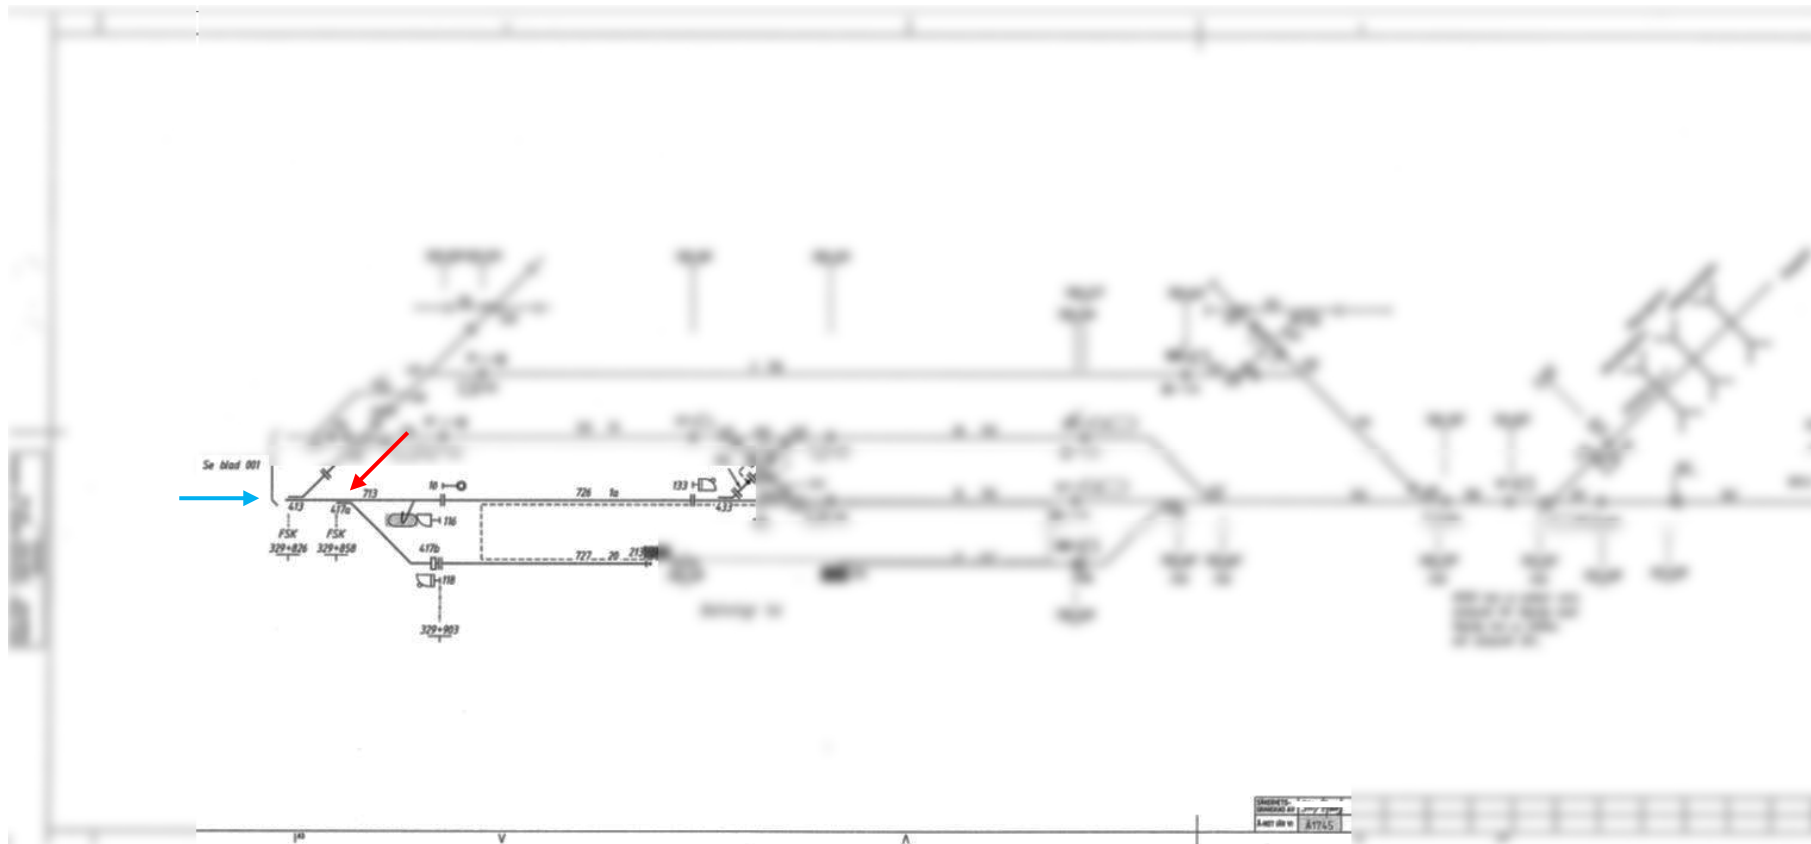
Bilaga 4 Del av besiktningsritning S0136-004-002 över Karlstad

Blad 002 av instruktionsritningen som gällde för den 19 augusti 2019. Spårledning 132 ansluter direkt till växel 413 vid den blå pilen. Den röda pilen pekar på växel 417a som leder in till spår 20. Noteringen (bocken vid signal 116) är gjord i samband med besiktning och validering.
