Slutrapport RL 2020:11

**Olycka på Malmö flygplats den
17 november 2019 med flygplanet
SE-LUX, av typen Beechcraft 95, opererat
av South Sweden Flight Academy AB.**

Diariernr L-164/19

2020-11-17

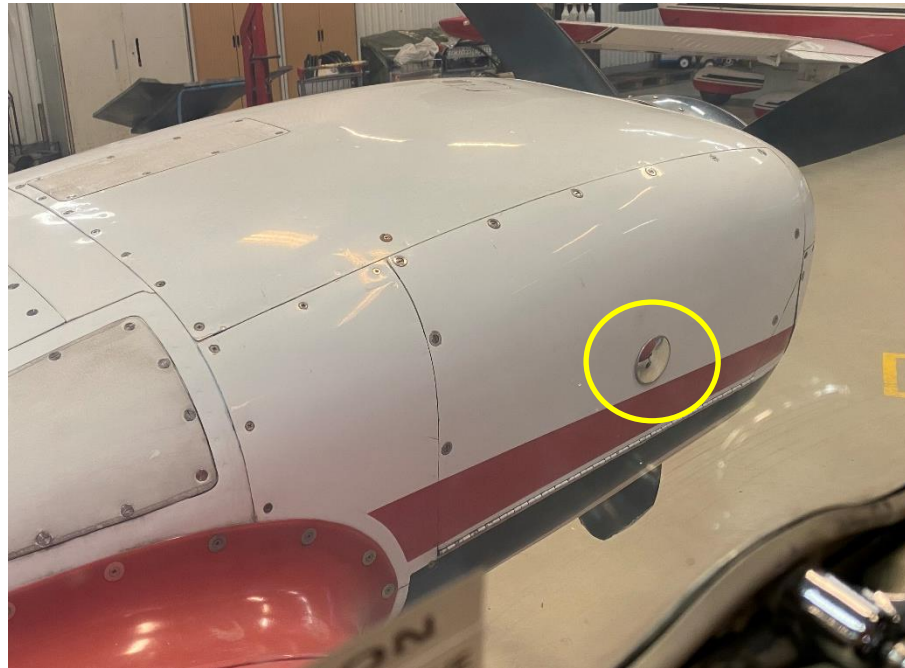
Flygplanet hade en installerad spegel på vänster motorgondol som inte fanns beskriven i flygplanets handbok eller dess supplement (se figur 4). Skolan hade även installerat en spegel på höger motorgondol för att instruktören också skulle kunna visuellt kontrollera landställets position. Spegeln på höger motorgondol fanns inte kvar på flygplanet då haverikommissionen undersökte flygplanet.

Figur 4. Installerad spegel på vänster motorgondol för att se noshjulets position.

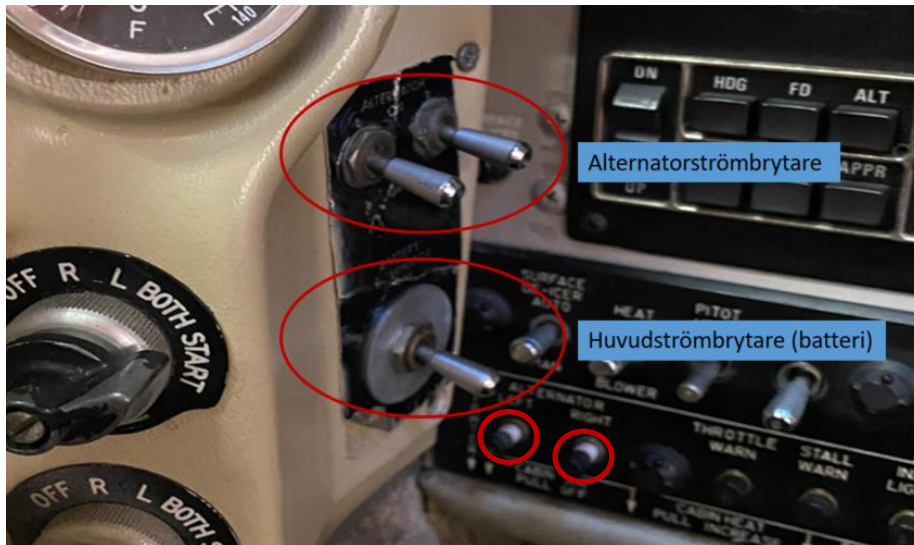
Figur 5. Huvudströmbrytare, alternatorbrytare och utlösta säkringar för vänster och höger alternator.

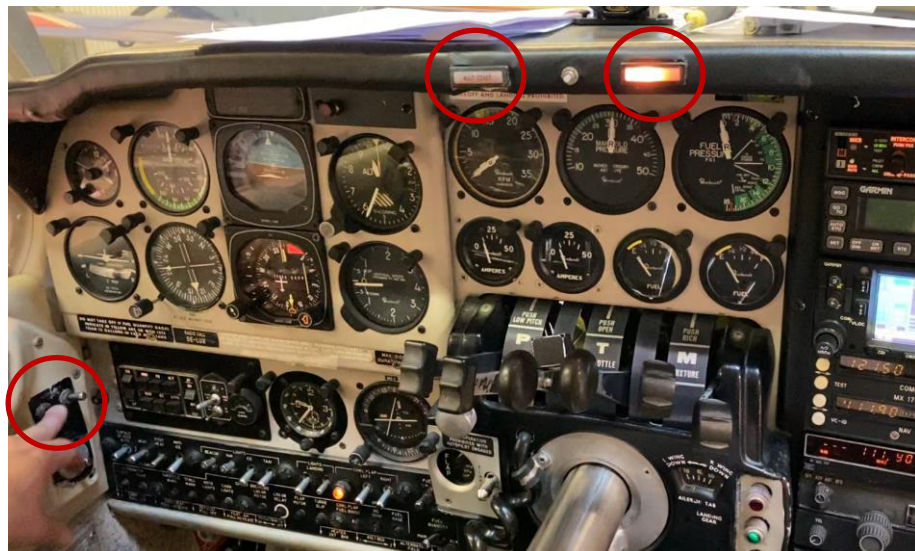
Enligt handboken ska varningslamporna för alternatorerna tändas när strömställarna för alternatorerna är i läge ”OFF”. Vid SHK:s test av systemet tändes inte varningslamporna när strömställarna för alternatorerna var i läge OFF med huvudströmmen på (se figur 7).

Figur 7. Bilden visar att vänster ”ALT OUT” släcks då strömställaren för vänster alternator är i läge OFF.

- Uppdatera POH så att funktionen av ALT OUT varningen överensstämmer med rätt serienummer för flygplanet. (RL 2020:11 R2)

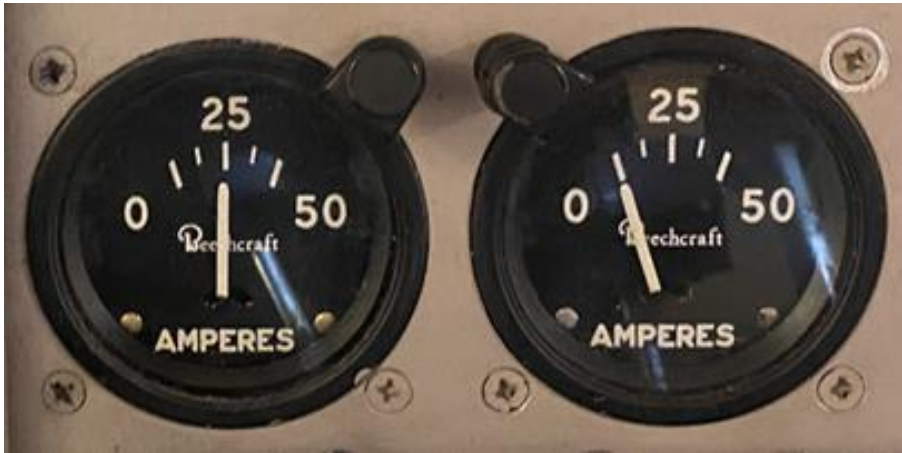
Figur 8. Belastningsmätarna i SE-LUX. Höger mätare visar 0 ampere.

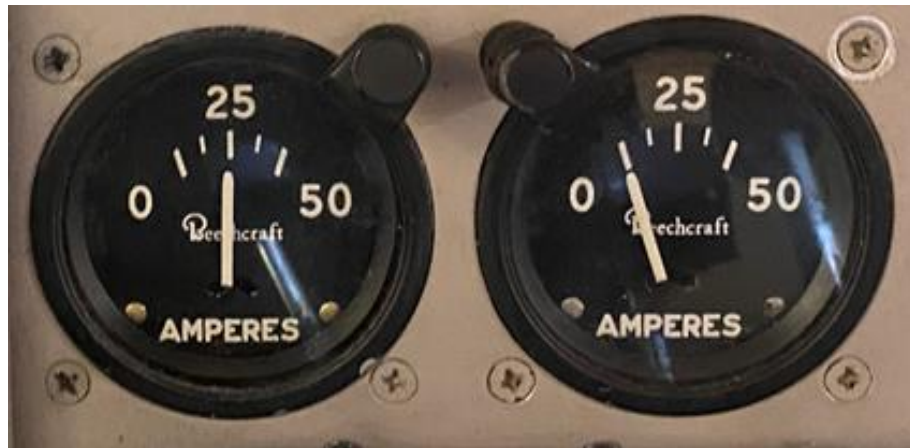
Proceduren går inte att kontrollera på de installerade belastningsmätarna med en skala upp till 50 ampere (se figur 10).

Figur 10. Belastningsmätarna i flygplanet SE-LUX.

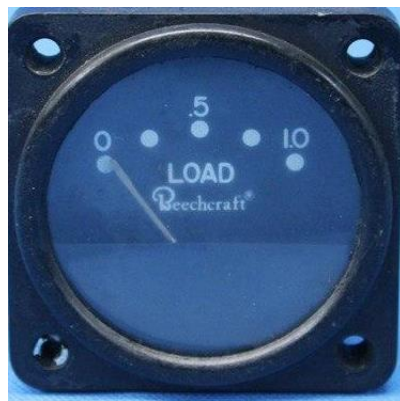
För att kunna kontrollera värdet ner till 0.2 behövs en belastningsmätare med gradering enligt figur 11.

Figur 11. Belastningsmätare som flyghandboken hänvisar till (inte installerad i SE-LUX).

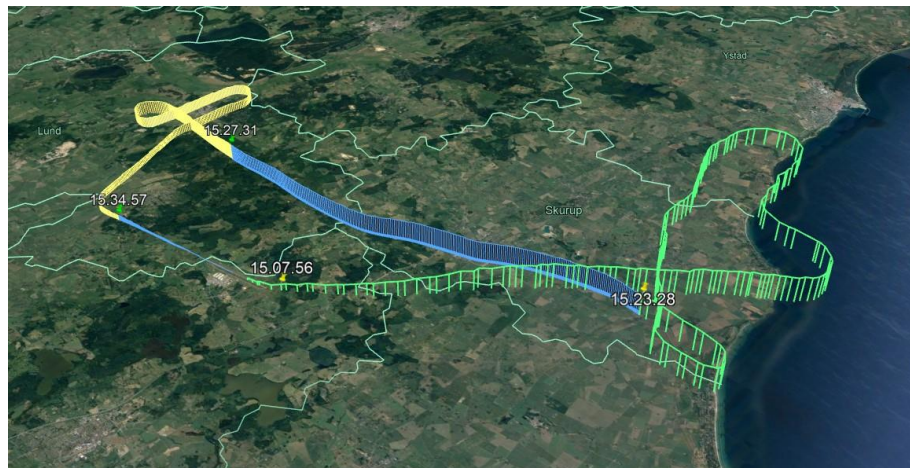
15:23:28 (UTC) upphörde de sekundära transpondersvaren vilket sammanföll med att flygplanet blev strömlöst (se figur 13).

Figur 13. SSR²⁰ i grönt, PSR²¹ i blått och iPad GPS-data i gult inlagd av SHK. Bild: Google Earth.

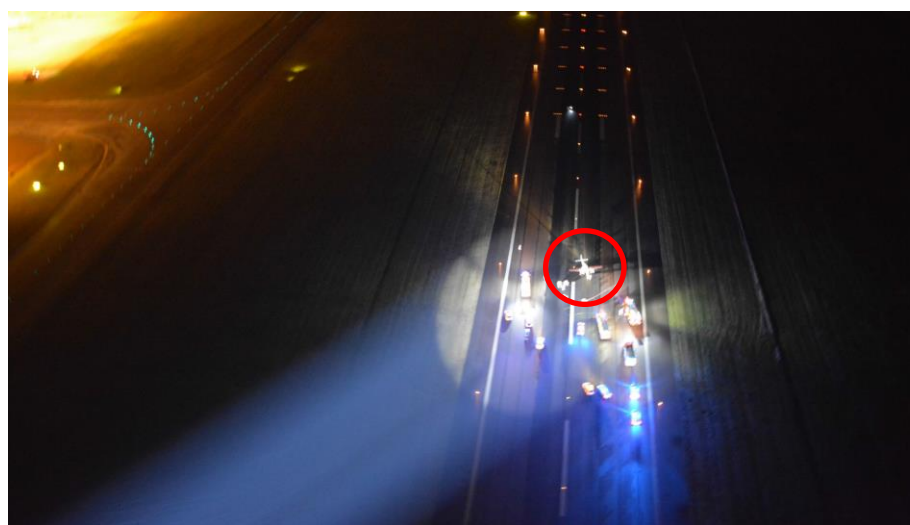
Olyckan inträffade på Malmö flygplats, bana 17. Efter landningen blev flygplanet liggande på buken ungefär 1 000 meter in på banan.

Figur 14. Flygplanet på banan tillsammans med Sturups räddningstjänst. Markering infogad av SHK. Foto: Polisen.

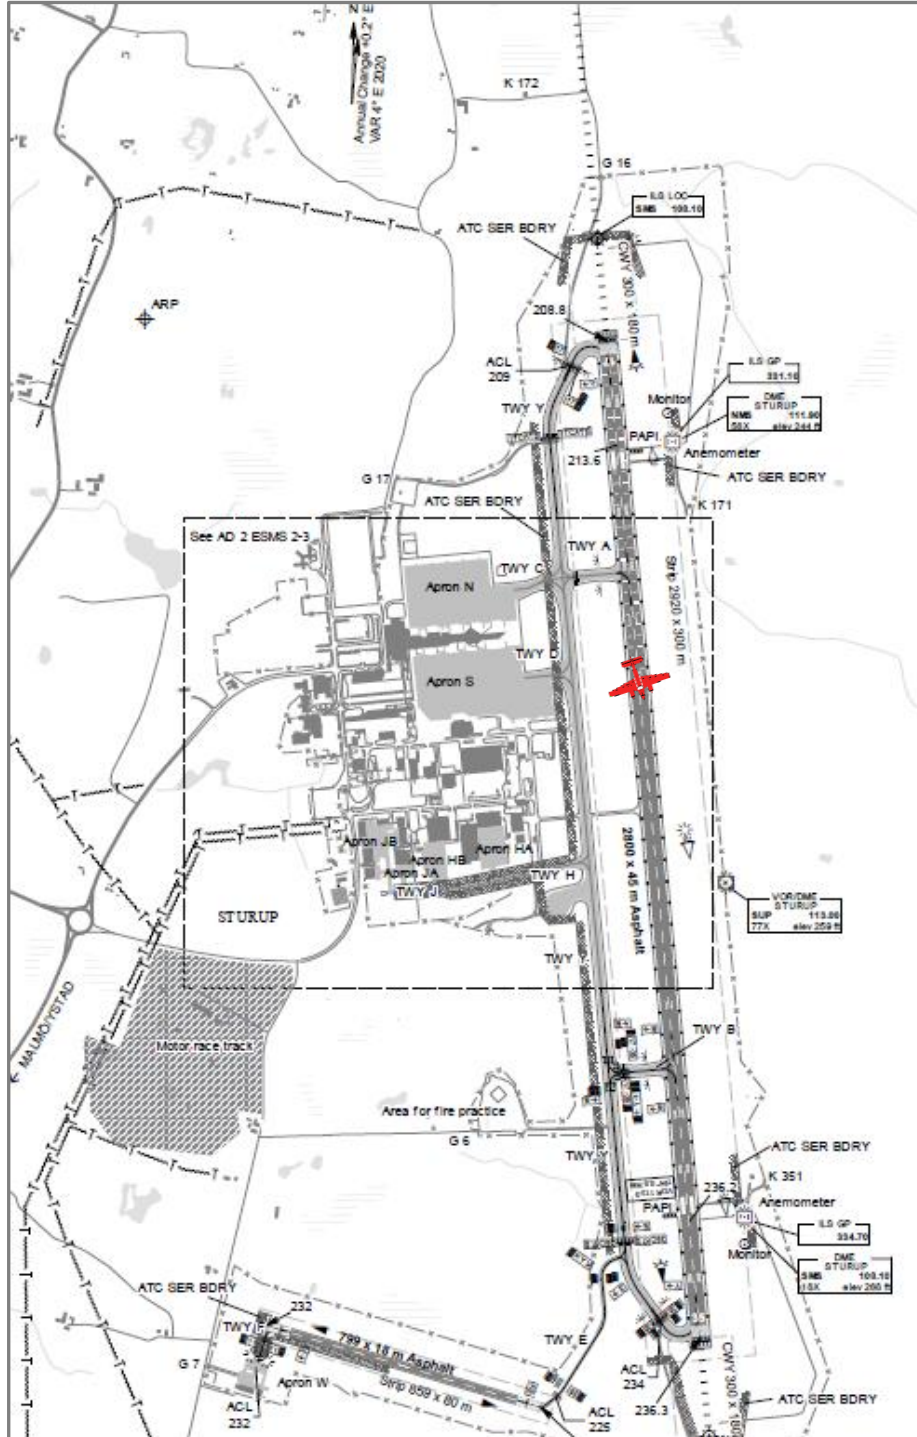
Skrapmärken från flygplanet kunde skönjas från 700 meter in på banan och fortsatte sedan ytterligare 300 meter. Översigtsbilden av flygplatsen nedan visar med en markering flygplanets slutliga position.

Figur 15. Flygplanssymbolen (inritad av SHK) visar flygplanets slutliga position. Bild: AIP Sverige.

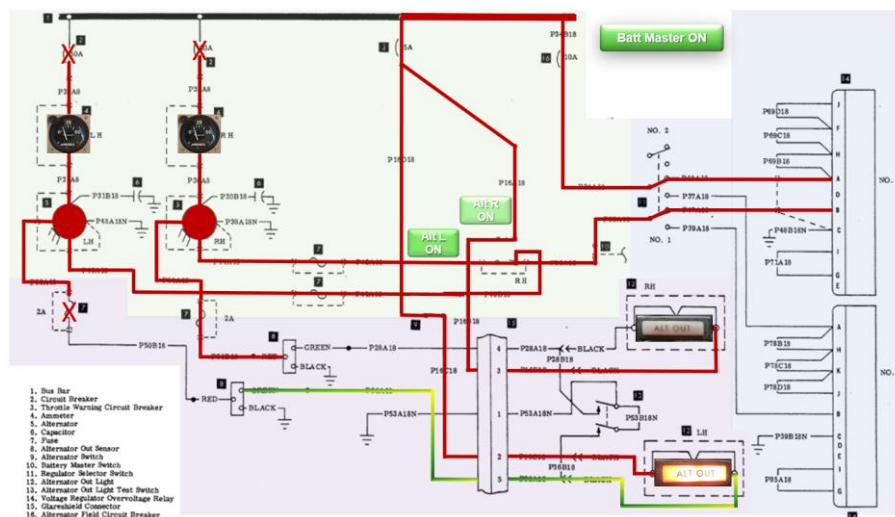
Vid den inledande undersökningen av flygplanet framkom bland annat följande. Säkringarna till vänster och höger alternator var i utlöst läge. Strömbrytarna till båda alternatorerna var i avstängt läge. Huvudströmbrytaren till batteri/alternator var i avstängt läge. En säkring mellan alternatorutgången "AUX" och sensorn för vänster felindikering "ALT OUT" hade smält (se figur 16).

Med huvudströmbrytaren och båda alternatorströmbrytarna i läge "ON" tändes båda alternatorvarningarna "ALT OUT". Dock var en av två glödlampor i höger varningslampa trasig.

Figur 16. Elsystemets konfiguration vid den tekniska undersökningen. Röd markering illustrerar strömsatta ledningar och komponenter. Gulgrön illustrerar ledning som ansluter till jord.

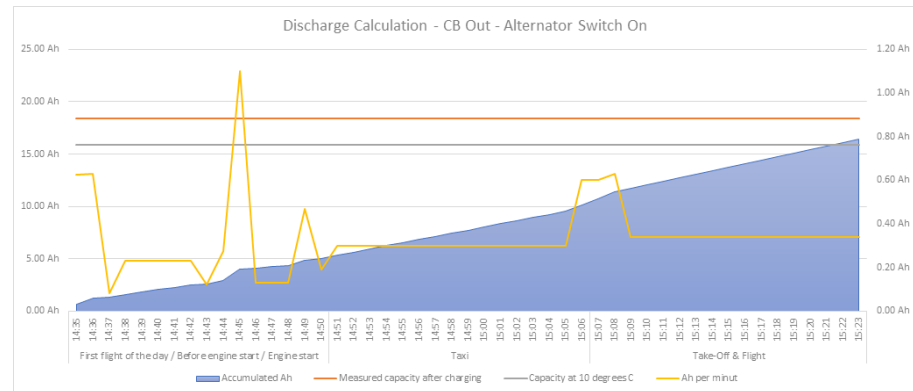
ella flygningen, om endast batteriet har försett flygplanet med spänning. Beräkningen redovisas i nedanstående diagram och utgår från intervjuer, information från ATC-kommunikation och radarspår.

Figur 17. Beräkning av urladdning för batteriet.
