Slutrapport RL 2020:09

**Olycka på Visby flygplats, Gotlands län,
den 30 oktober 2019 med helikoptern
SE-JRM av modellen AW139, opererad av
Sjöfartsverket.**

Diariernr L-156/19

2020-10-07

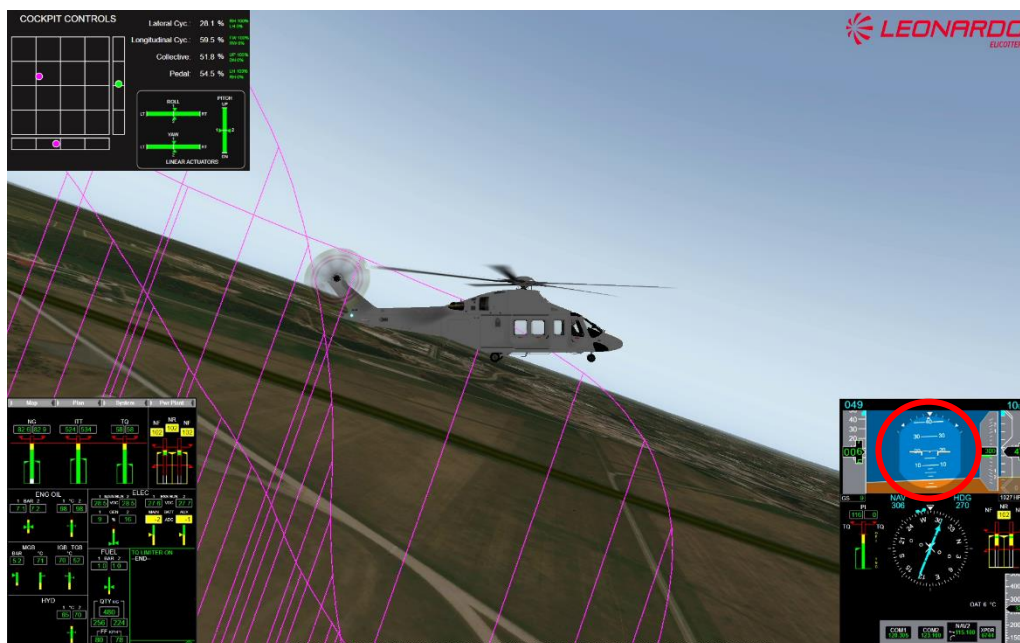
När instruktören aktiverade ”Training mode” för simulering av flygning med en motor visade indikatorn för motoreffekt en simulerad förlust av effekten på en motor. Eleven anmälde ”torque split” och förde fram stigspaken så att nosen sänktes markant i syfte att övergå från den backande rörelsen till en rörelse med framåtfart. Sjunket ökade och strax efter höjde piloten nosen markant, upp till 20 grader nos upp, för att minska effekten av den föregående manövern. I detta skede förlorade eleven återigen bilden av landningsplatsen. Omedelbart efter det upplevde besättningen ett stort och oväntat sjunk (se figur 5).

Figur 5. Helikopterns läge omedelbart före det stora vertikala sjunk som följde av det höga nosläget, den låga farten och det begränsade effektuttaget. Källa: FDR-data och animering från Leonardo Helicopters.

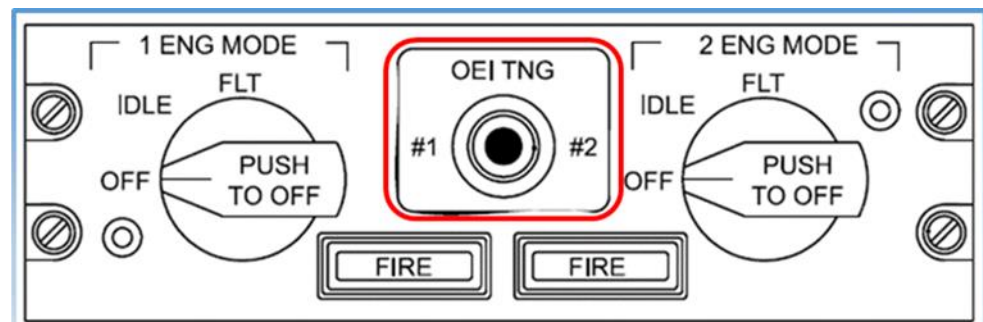
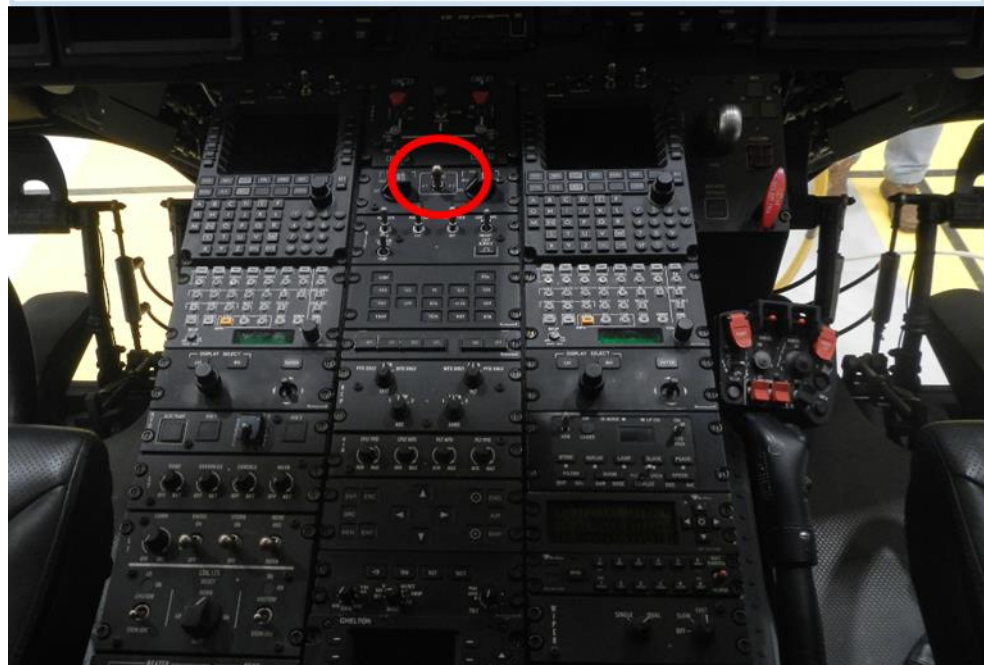
Funktionen aktiveras med en tre-lägesswitch ”OEI TNG” på centerkonsolen mellan piloterna där man kan välja vilken av motorerna som ska simuleras att den drar ned effekten (se figur 7).

Det finns inte några angivna gränser i flygmanualen som för när training mode får aktiveras i samband med den aktuella flygövningen.

Figur 7. Den röda ringen visar utformningen av switchen för training mode. Panelen är placerad på centerkonsolen mellan piloterna.

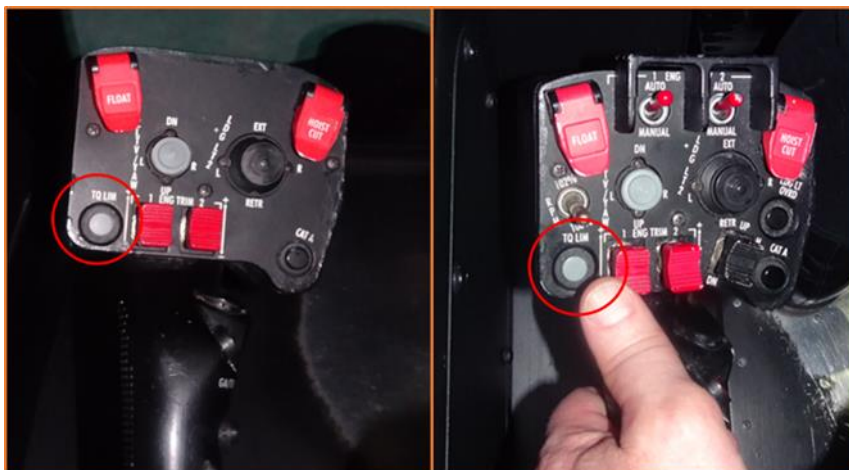
I samband med sjunket hade instruktören sin vänster hand på stigspaken. På stigspaken finns en s.k. ”Torque Limiter” som med en knapptryckning återställer motorns effekt. Instruktören har uppgett att han inte hade ett handgrepp som möjliggjorde att han kunde aktivera den funktionen, och tog ett omedelbart instinktivt beslut att fokusera på att manövrera helikoptern med den rådande begränsningen av motoreffekten. Han ville inte flytta ögonen till stigspaken för att leta efter knappen, vilket under rådande förhållande kunde innebära att han förlorade värdefulla sekunder.

Figur 8. Stigspackshuvudet med Torque Limiter (TQ LIM) inringad.

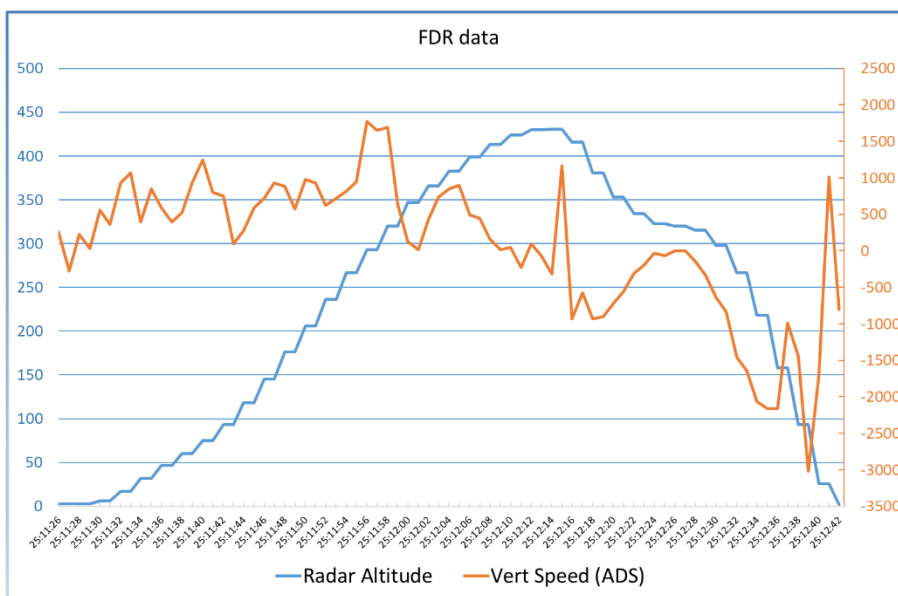
Höjden var ungefär 70 fot när nosen höjs, samtidigt som stigspaken fortsatte att höjas för att ta effekt. Vertikalhastigheten minskade under de sista sekunderna till ungefär 1 200 fot/min innan helikoptern fick markkontakt och studsade innan den uppkomna framåtfarten bromsades upp.

Den första markkontakten skedde med vänster huvudhjul och den vertikala accelerationen uppgick då till 3,38 G.

Figur 9. Visar hur radarhöjd och vertikalhastighet varierade från starten till olyckan.

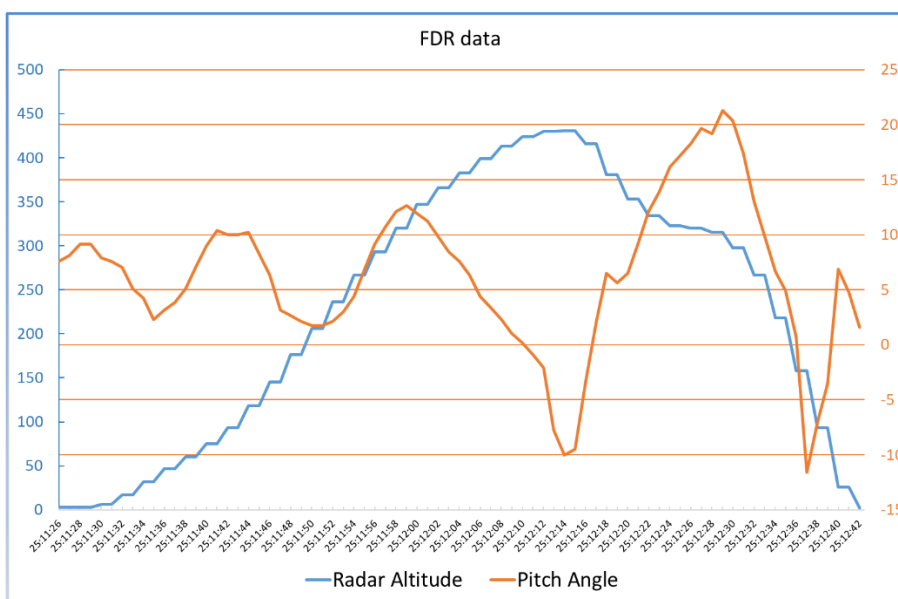
Rotorvarvet (Nr) sjönk som lägst till 93,5 % efter OEI aktiveringen, 7 sekunder efter var varvet återtaget till 102 % på 353 fot. Tippvinkeln under detta skede minskades till nos-ned -10,55 grader, innan återhämtning skedde och tippvinkeln ökade till 21 grader nos upp, vid 315 fot över marken. Färdhastigheten har under planén varierat, upp till 20 knop, fram till dess att noshöjningen resulterade i att farten sjönk till noll, vid 298 fot över marken.

Figur 10. Visar hur radarhöjd och tippvinkel (nos-upp respektive nos-ned) varierade från starten till olyckan.

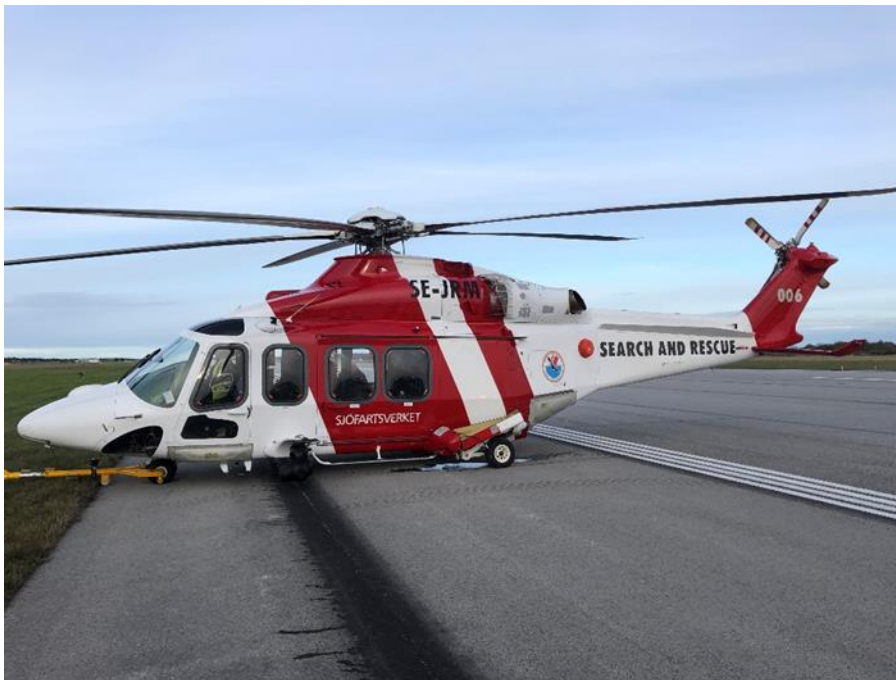
Figur 13. Helikopterns position efter händelsen.

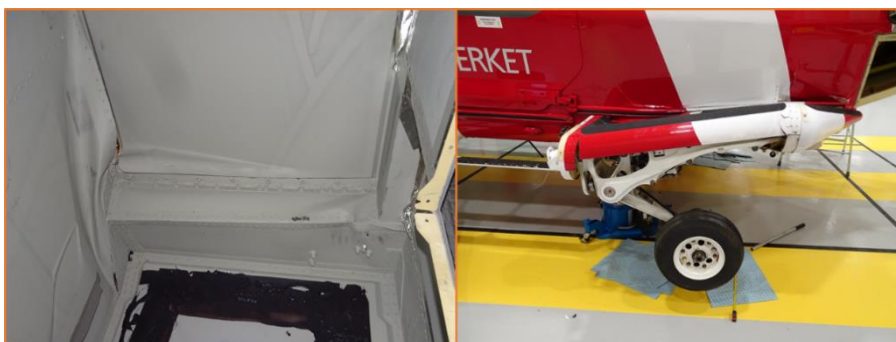
Skadorna på helikoptern blev betydande. Helikoptern stod efter händelsen på sina landställ men lutade åt vänster. Strukturella skador uppstod på vänster landställ och dess infästningar till skrovet. Skador uppstod också på paneler och balk runt bränsleutrymmet i kabinen. Samtliga strukturskador var mellan flygkroppsstationerna 5700 och 7200 som är det område som börjar bakom kabinens instegsdörr och slutar vid balken för landställets bakersta infästning.

Figur 14. Höger bild: Det skadade huvudlandstället och omkringliggande struktur. Vänster bild: Strukturella skador från insidan vid bränsleutrymmet.
