Rapport C 1999:5**L-115/98**

<i>Luftfartyg: registrering och typ</i>	SE-FHI, PA-28-140
<i>Ägare/Innehavare</i>	<i>Ej namn i internetutgåvan / webmaster</i>
<i>Tidpunkt för händelsen</i>	1998-11-14, ca kl. 14.00 i dagsljus <i>Anm: All tidsangivelse avser svensk normaltid (SNT) = UTC + 1 timme</i>
<i>Plats</i>	Stockholm/Tullinge flygplats, AB län, (pos 5910N 1754E; 54 m över havet)
<i>Typ av flygning</i>	Privat
<i>Väder</i>	Vind 060°/5 knop, sikt > 10 km, molnmängd 8/8 med bas 1 500 fot, temperatur +2 °C, QNH 1014 hPa. Temp./daggpunkt hämtad från automatstation på Tullinge 0/-3 °C.
<i>Antal ombord: besättning</i>	1
<i>passagerare</i>	3
<i>Personskador</i>	Inga
<i>Skador på luftfartyget</i>	Begränsade
<i>Andra skador</i>	Inga
<i>Förarens ålder, certifikat</i>	47 år, A
<i>Förarens totala flygtid</i>	122 timmar, varav 100 timmar på typen
<i>Förarens flygtid de senaste 90 dagarna</i>	30 timmar, varav 7 timmar på typen
<i>Antal landningar de senaste 90 dagarna</i>	76, varav 16 på typen

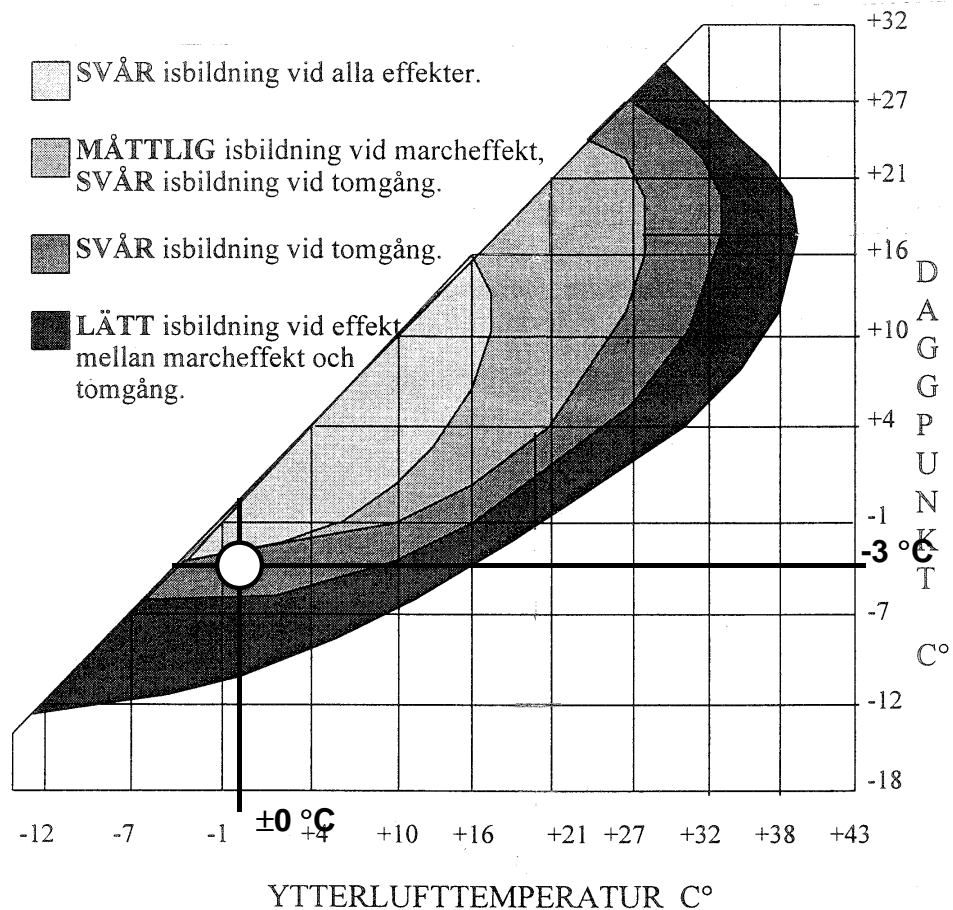
Som framgår av nedanstående diagram förelåg under den rådande vädersituationen risk för svår isbildning i förgasaren vid låg motoreffekt.

Genom att motorn kördes på låg effekt och utan påkopplad förgasarförvärmning under nära femton minuter innan motorpådraget är det därför sannolikt att förgasaris bildades under denna tid vilket reducerade motoreffekten under startförsöket. Bidragande till att flygplanet inte accelererade normalt och drev snett på banan kan ha varit att hjulen rullade trögt till följd av att hjulkåporna var fyllda med snö.

Olyckan orsakades sannolikt av att motoreffekten under starten var reducerad på grund av förgasaris samt att rullmotståndet var större än normalt till följd av att flygplanets hjulkåpor var fyllda med packad snö.
