Rapport C 1998:53

**Olycka med flygplanet SE-KLN
den 21 november 1997
vid Arvidsjaur flygplats, BD län
L-101/97**

1998-11-24

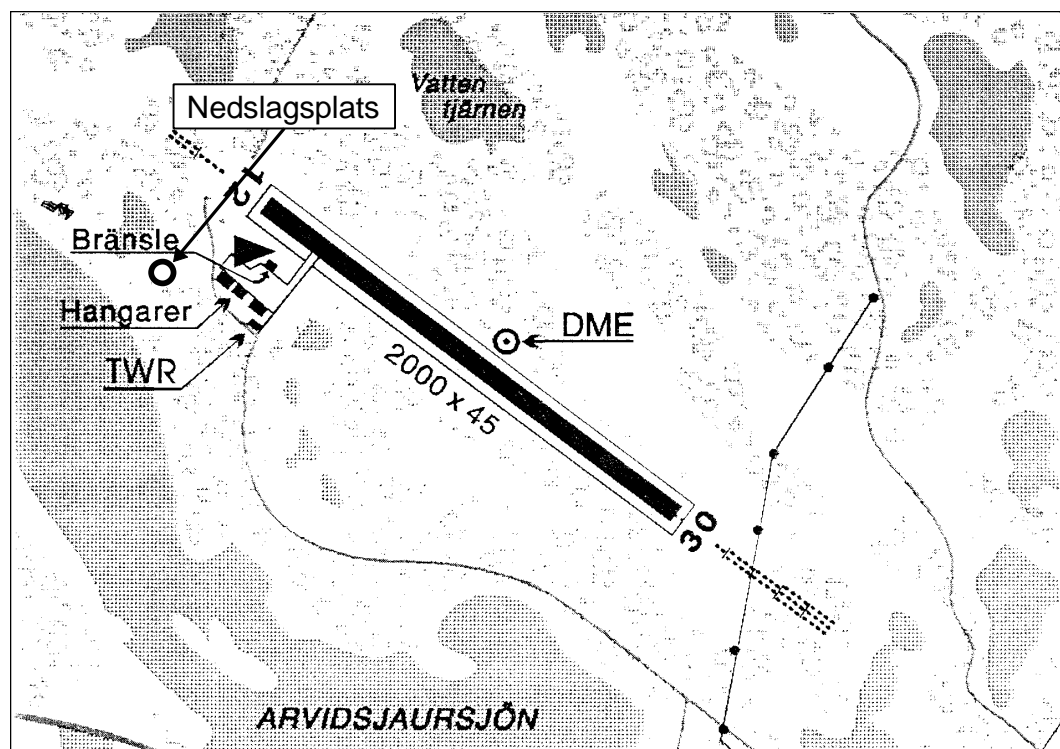
Flygplanet slog ner i ett område med ungtallar omkring 500 meter sydväst om bantröskeln till bana 12. I nedslagskursen, som var ungefär 120°, är terrängen svagt stigande. Flygplanet kolliderade först med toppen på en tall, som befanns på ungefär samma höjd som flygplatsen, omkring 40 meter från den slutliga haveriplatsen. Flygplanet åstadkom därefter en ca 15 meter lång haverigata i skogen innan det slog i marken. Efter första markslaget studsade det upp och fortsatte ytterligare 24 meter innan det slutligen stannade mot den stigande terrängen. Området var vid tillfället täckt av ca 25 cm snö.

Passagerarens klocka återfanns på olycksplatsen och hade stannat på kl. 19.42.

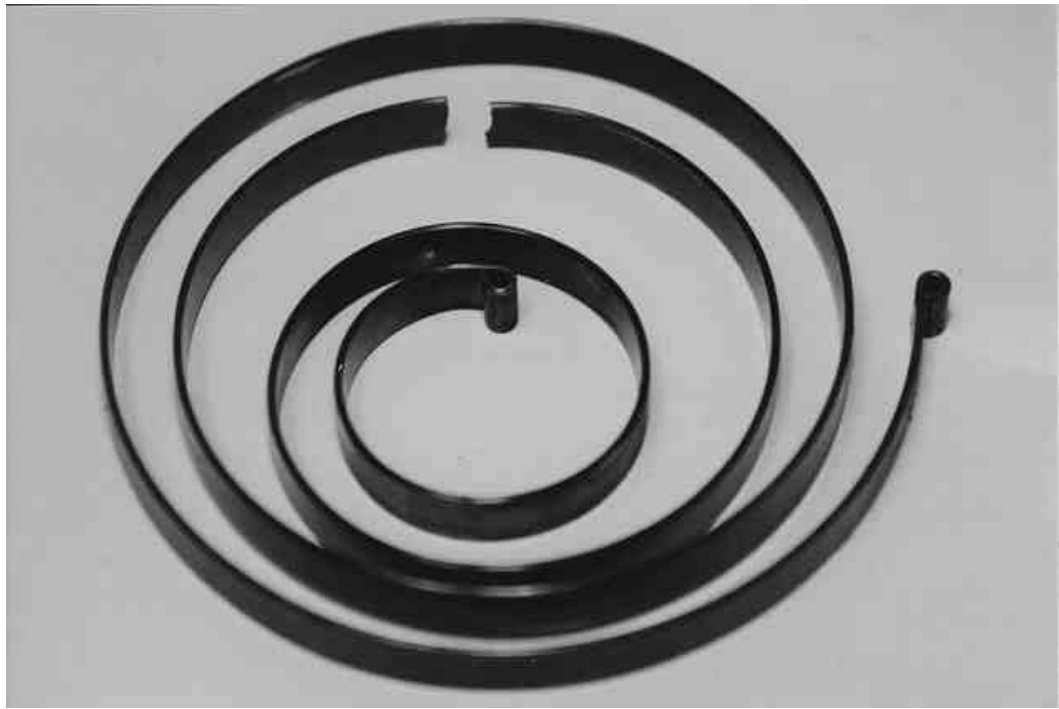
Vid undersökningen av magneterna visade det sig att spännfjädern hade brustit i två delar. Vid materialteknisk undersökning av fjädern vid CSM Materialteknik framkom att brottet orsakats av att en spricka uppstått i fjädern. Sprickan har sedan successivt vuxit tills dess brott inträffat. Initieringen och utvecklingen av sprickan berodde sannolikt på att en lokal väteförspädning skett i materialet nära brottnområdet. Väteförspädningen kan ha bildats i samband med tillverkningen eller till följd av lokal korrosion som uppstått under drift. Tiden från initieringen av sprickan till brottet inträffade har inte gått att fastställa, men den kan ha varit från någon dag till flera år.

Efter olyckan visade det sig att impulskopplingens spännfjäder hade brustit. En brusten spännfjäder medför på aktuell typ av dubbelmagnet att båda magneternas tändinställning spolieras. Erfarenhetsmässigt kan detta medföra en minskning av motoreffekten på upp till 20 %. Om fjäderbrottet inträffade under flygningen skulle störningen, även om motoreffekten var tillräcklig för att bibehålla flyghöjden, ha inneburit ytterligare ett störande moment för föraren i en redan kritisk situation. Med tanke på det korta tidsförloppet efter starten och att motorljudet enligt vittnen lätt normalt är det dock troligast att fjädern brast när magnetrotorerna tvärt stannade vid markislaget.

Impulskopplingen är en svag länk i tändsystem utrustade med s.k. dubbelmagnet eftersom ett fel i den påverkar båda tändsystemen samtidigt med risk för allvarliga motorstörningar. Inträffade fel i impulskopplingen har också föranlett myndigheter och materielltillverkare att successivt skärpa underhållskravet för dessa magnettyper. Trots att impulskopplingen var underhållen enligt gällande krav så inträffade spännfjäderbrottet efter endast drygt två års drift. Den material-tekniska undersökningen visade att brottet skett i en spricka som orsakats av väteförsprödning i materialet, sannolikt till följd av materialfel eller korrosion som uppstått i drift.

Eftersom en spännfjäder har en sådan vital betydelse för en motors funktion bör Luftfartsverket överväga att införa krav på gångtidsbundet byte av fjädern som komplement till nuvarande livstidsbegränsning.

Luftfartsverket rekommenderas att införa krav på gångtidsbundet byte av spännfjäder i berörda impulskopplingar. (C 1998:53RI).
