Rapport J 1999:01

**Olycka med radiostyrt växellok
den 24 februari 1998
på Skansbangården i Göteborg, O län
J-01/98**

Statens haverikommission (SHK) Board of Accident Investigation

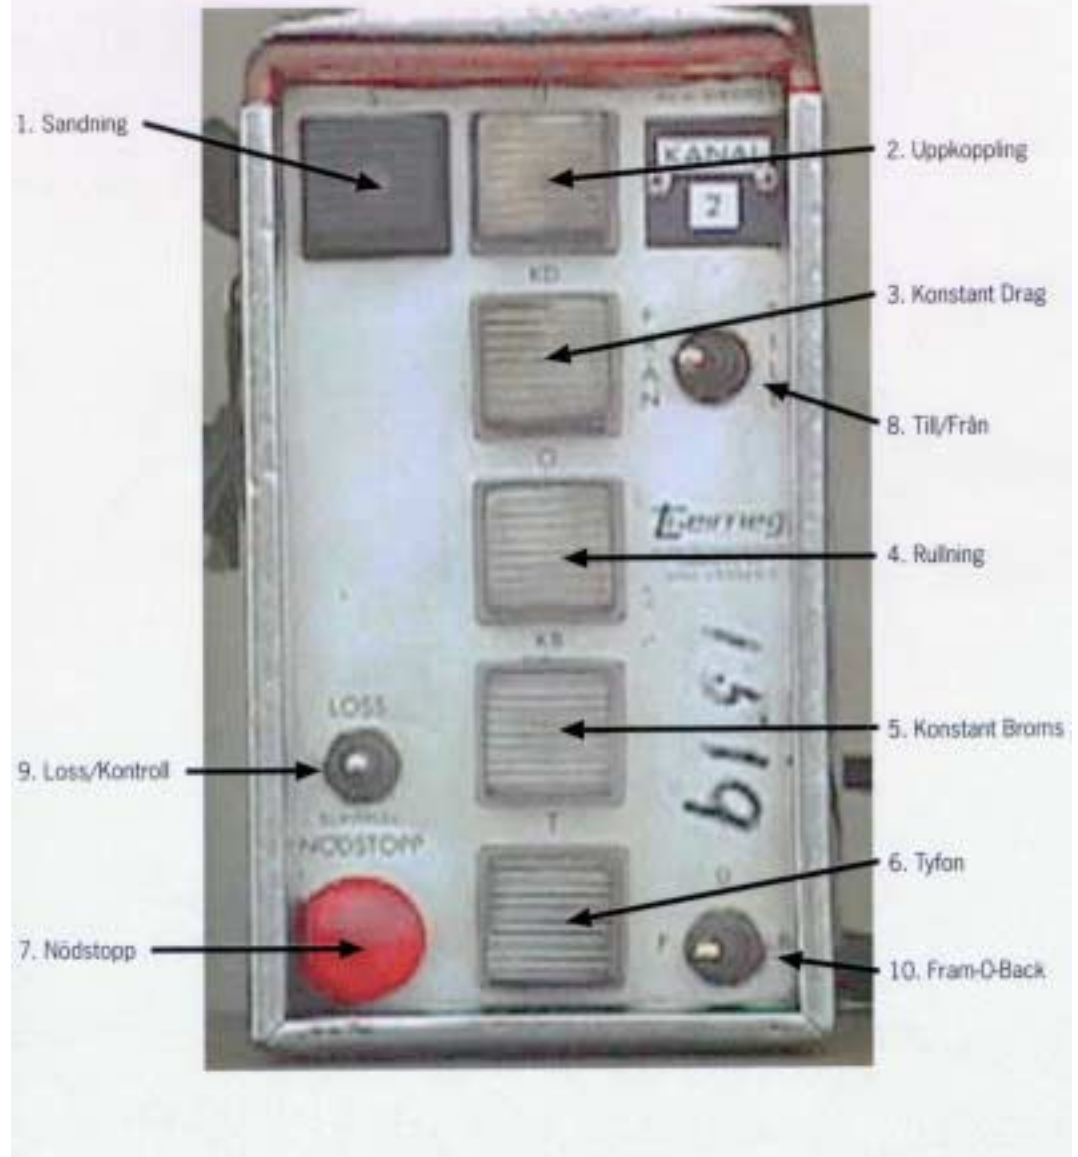
Den utrustning som används vid radiostyrning (bild av styrenheten, bilaga 1) är av märket Theimeg. Utrustningen används i stor utsträckning för radiostyrning i samband med växling, bland annat hos SJ.

Vid besiktningen av utrustningen återfanns en lös mutter i sändaren. Den satt ihop med en bricka och en låsmutter. Sammanfattningsvis konstaterades att sannolikheten för att muttern skulle kunna påverka U-funktionen i sändaren är mycket låg. I tidigare fall har liknande fel förorsakat att enheten slutat fungera.

Vid den besiktning och felsökning som gjordes fungerade radiostyrningen funktionsmässigt utan anmärkning. Någon brist som påverkade utrustningen så att loket kunde komma i oavsiktlig rörelse gick inte upptäcka vid genomgången.

Det råder ingen tvekan om att den omedelbara orsaken till att växelloket kom i rörelse var att styrenheten oavsiktligt aktiverades och bringade loket i rörelse. Det har dock inte gått att klarlägga om detta orsakades av att någon vidrörde styrenhetens manöverorgan eller av att styrenheten under hanteringen kom att placeras så olyckligt att något manöverorgan påverkades av underlaget.
