***Rapport RL 2000:05***

**Tillbud med flygplanet UK76824  
den 27 december 1998  
på Stockholm/Skavsta flygplats, D län  
L-125/98**

2000-02-16

L-125/98

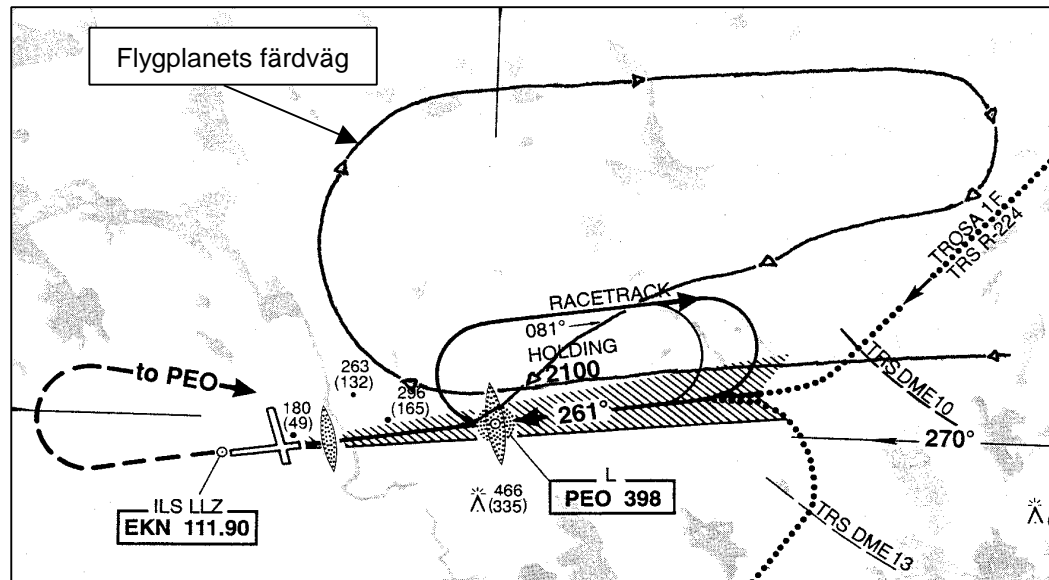
I bilaga 5 från MUST har flygplanets färdväg under de sista 12 minuterna före landningen plottats i förhållande till inflygningsfyren PEO och flygplatsen. Alla höjddangivelser avser höjden över havsnivån (QNH). Nedan har flygplanets färdväg förts in på gällande inflygningsprocedur enligt IAL-kort (bilaga 2).

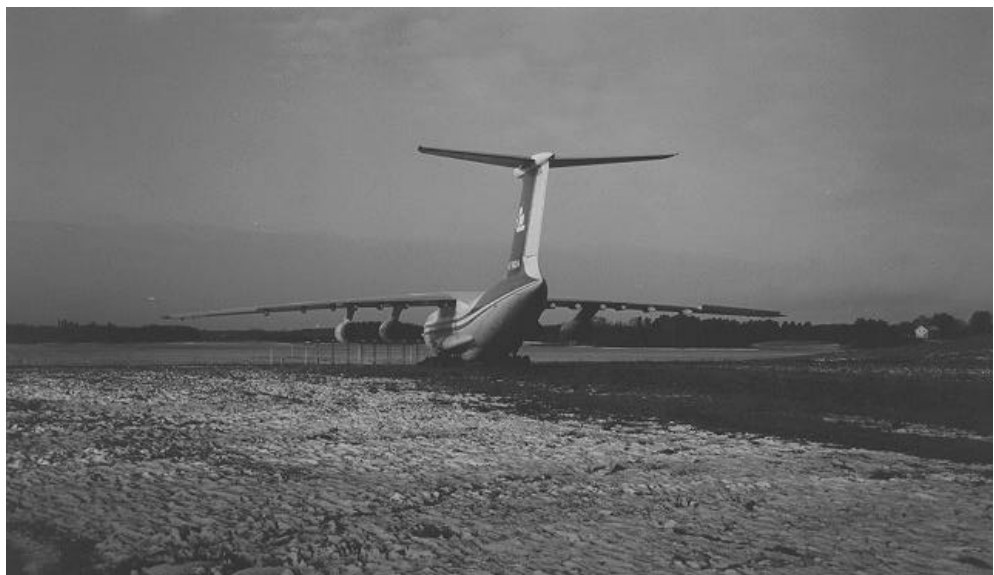
Befälhavaren har uppgivit att sättningen skedde ungefär 300 m in på banan. Enligt vittnen på flygplatsen skedde sättningen efter ungefär halva banlängden. Efter tillbudet inspekterades banan av flygplatspersonal tillsammans med befälhavaren. Flygplatspersonalen konstaterade då att rullspåren från flygplanet började ungefär i höjd med en väg som korsar banan ca 1 270 m från bantröskeln.
