Rapport RL 2000:03

**Olycka med flygplanet SE-XLA
den 16 maj 1999
på Katrineholms flygplats, D län
L-41/99**

2000-02-14

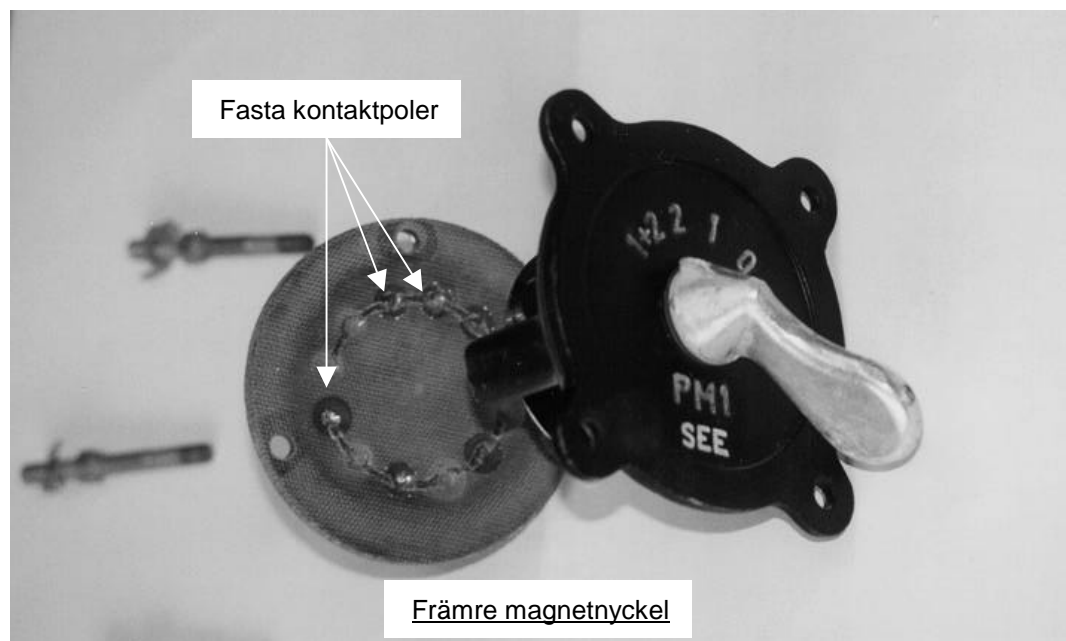
Vid kontroll av de två magnetnycklarnas funktion i flygplanet konstaterades att kortslutningsresistansen till respektive magnet i nyckeln för den främre förarplatsen var 9 M Ω respektive 18 M Ω . Motsvarande värden för den bakre nyckeln var 2,8 Ω respektive 2,0 Ω . D.v.s. den främre magnetnyckelns jordning i läge "0" var i det närmaste obefintlig.

Den främre magnetnyckeln demonterades från flygplanet och undersöktes på instrumentverkstad. Härvid framkom att kontaktytan på nyckelns fasta kontaktpoler var kraftigt oxiderade. Oxidskiktet var hårt och sprött och hade på några av polerna delvis lossnat från själva kontaktytan. Oxidskiktet hade ett stort elektriskt motstånd. När och hur oxidskiktet har uppstått har inte gått att fastställa med säkerhet.

Under normala förhållanden skall det inte vara möjligt att starta motorn om någon av de två magnetnycklarna står i läge "0". Trots detta lyckades föraren att starta motorn och påbörja flygningen. Att detta var möjligt orsakades med stor sannolikhet av att kontaktytorna i den främre magnetnyckeln var delvis belagda med ett isolerande oxidskikt innebärande att den nyckeln inte jordade båda magneterna korrekt. När föraren ställde om den bakre magnetnyckeln för motorstart var därmed magneterna ojordade vilket gjorde det möjligt att starta motorn.

Det plötsliga motorstoppet kort efter starten orsakades sannolikt av att det spröda oxidskiktet under inverkan av motorns vibrationer bröts igenom så att elektrisk kontakt (jordning) uppstod i den främre magnetnyckeln varvid magneternas tändning omedelbart upphörde med motorstopp som följd.

Luftfartsinspektionen rekommenderas att för flygplan med magnetnycklar av motsvarande typ varna för denna risk eller att införa någon form av periodisk funktionskontroll av magnetens jordningsfunktion.
