## Rapport RJ 2002:01

### ***Kollision mellan godsvagnar och tankbil i Västerås hamn, U län, den 7 juni 2001***

Dnr J-001/01

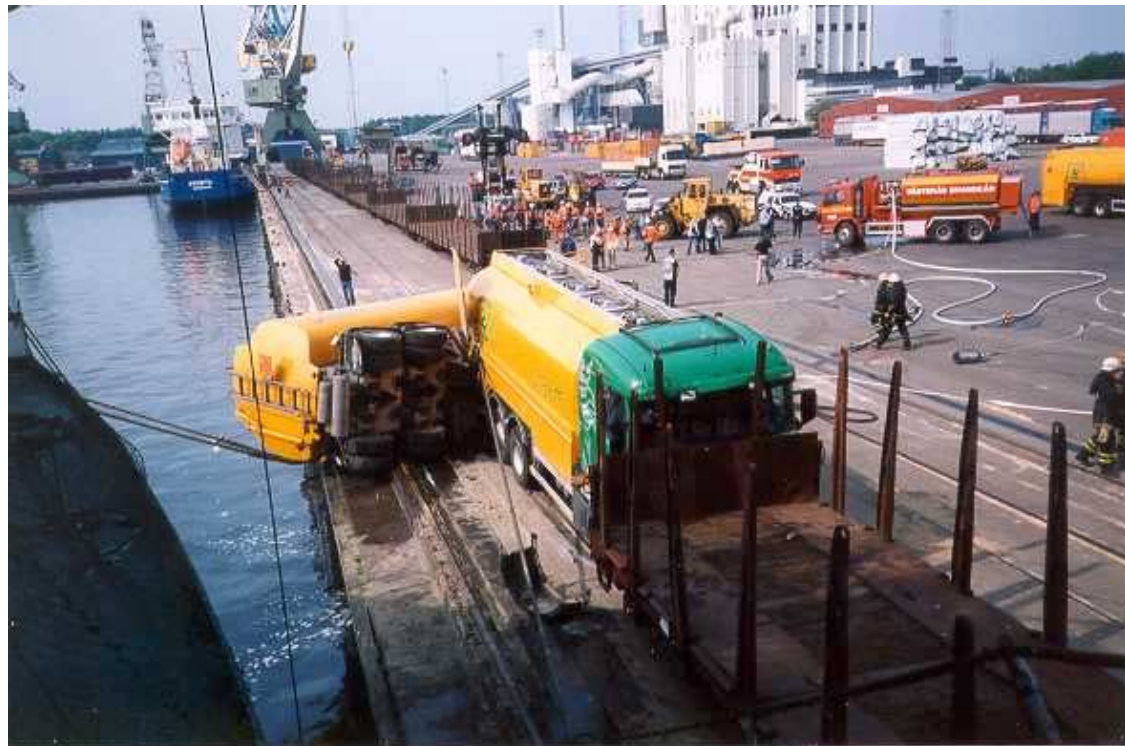
**Foto från kollisionplatsen**

I samband med kollisionen, vilken som ovan beskrivits skedde i två etapper, trycktes lastbilen och släpvagnen bakåt ca 26 m. Vid olyckstillfället var ekipaget lastat med ca 30 m<sup>3</sup> dieselbränsle. Vid kollisionen sprang släpet läck. Enligt räddningstjänstens uppfattning läckte 5 m<sup>3</sup> diesel ut på marken. En del rann ner i Mälaren. Enligt uppgift från transportledaren vid Preem Petroleum AB rymde tankbil och släpvagn totalt 54 m<sup>3</sup> bränsle.

Järnvägsvagnarna fick begränsade skador. Lastbilen med släp fick betydande plåtskador. Fronten på lastbilen trycktes in. Lykt- och blinkerglas krossades.
