Rapport RJ 2000:03

***Olycka med ett tåg och en personbil
i Veka, Ö län
den 22 juni 1999***

Dnr J-02/99

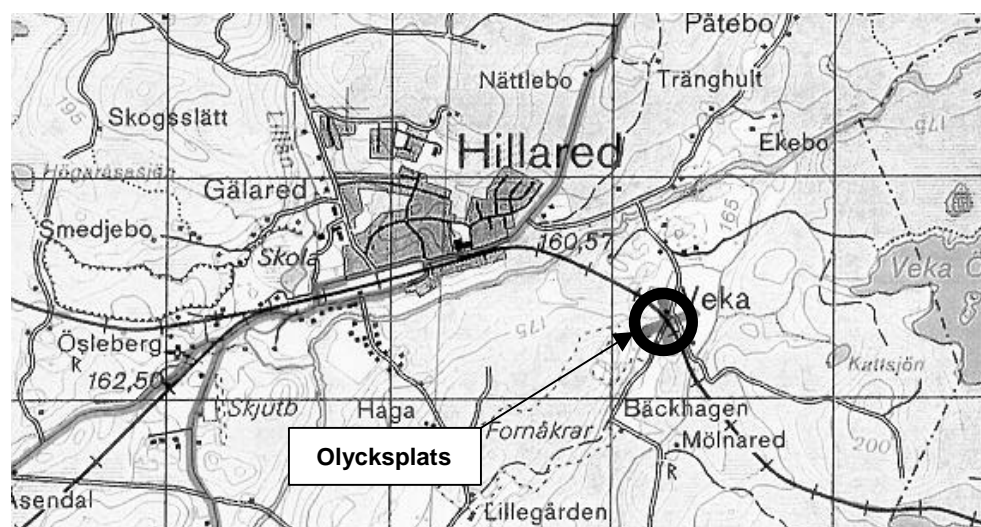
Plankorsningen vid Veka är försedd med halvbommar som installerades år 1988. Vägljussignaler fanns uppsatta vid såväl höger som vänster sida om vägen på båda sidorna om korsningen. Längst ut på bommarna fanns en lykta som visade rött blinkande sken då bommarna var fällda.

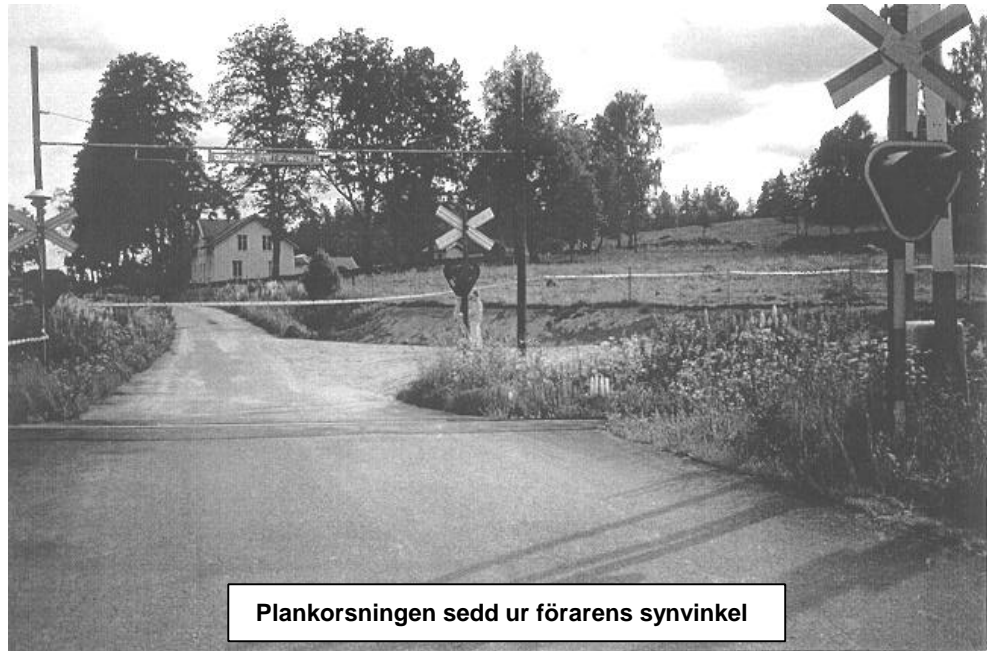
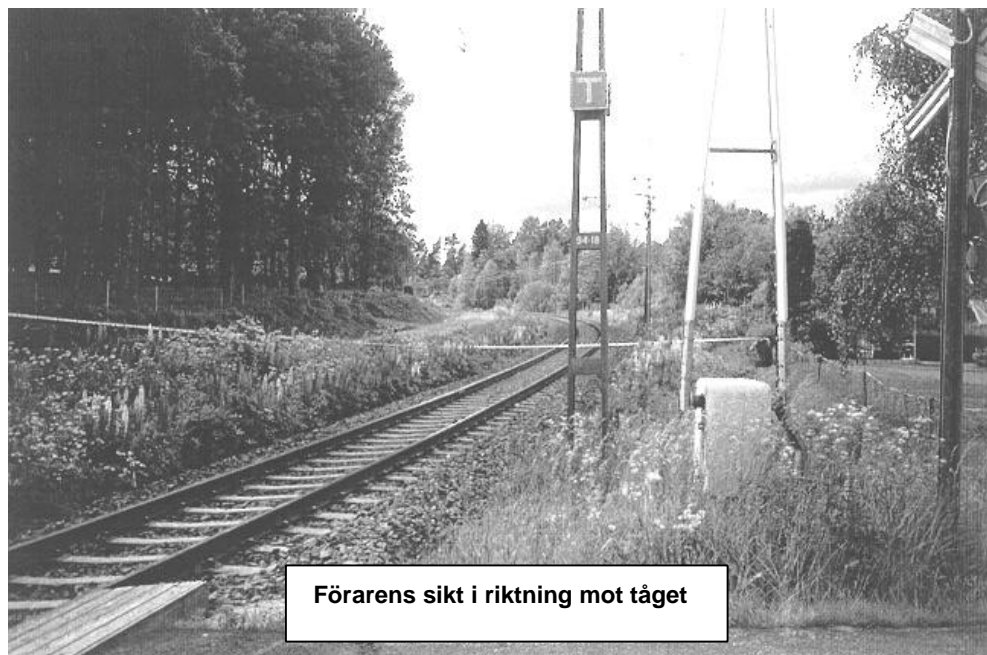
Siktsträckan från mitten av plankorsningen var 262 m västerut längs järnvägsspåret. Det var från detta håll tåget kom vid olyckstillfället. Ca 20 m söder om korsningen skymde en björk delvis sikten västerut mot järnvägen. Björken, som var placerad inne på tomten till fastigheten Veka Banvaktsstuga, skymde delvis sikten fram till ca en m från bommen. Gör samma siktgranskning i förarhöjd från en bil har man bättre sikt under björken.

Till detta kommer att lokföraren på grund av den dåliga sikten i korsningen inte hade möjlighet att bromsa tåget till stopp på den sträcka som stod till buds.

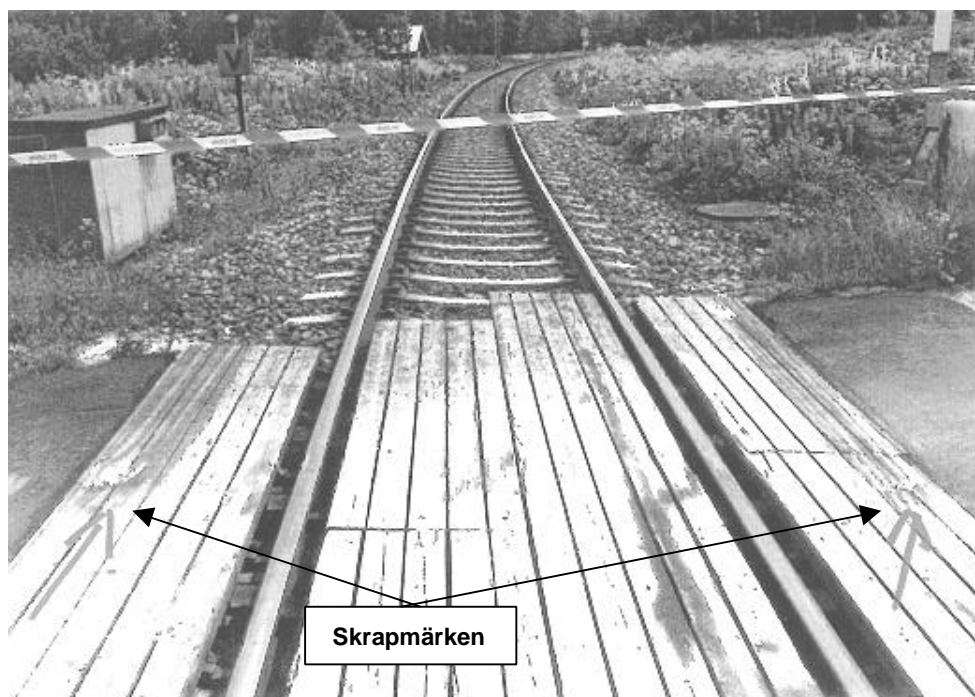
Loket har träffat bilen mitt på dess högra sida med bilens hjulpar på ömse sidor av loket. Bilen var helt demolerad.

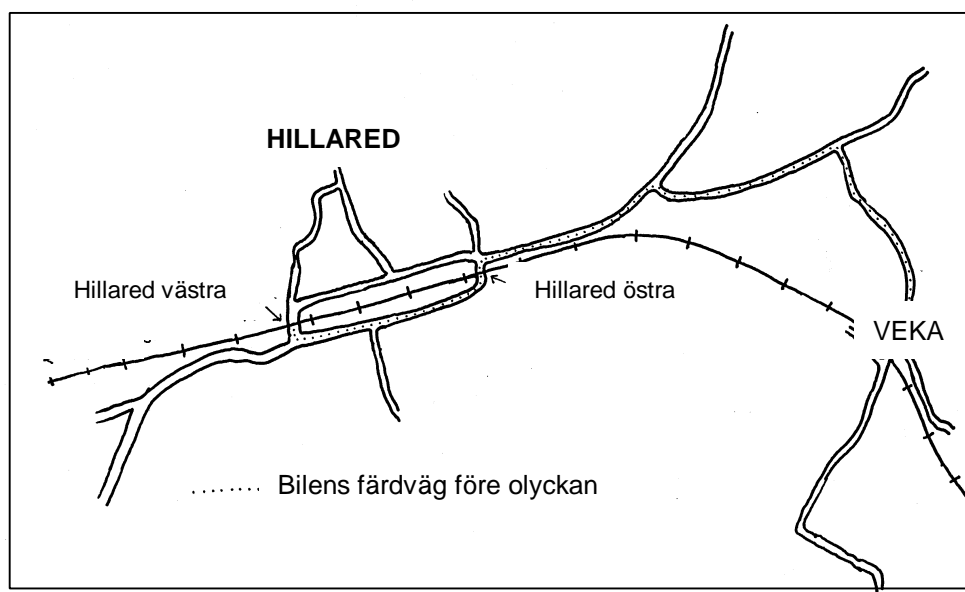
Under första halvåret 1999 installerade Banverket en ny signalsäkerhetsanläggning i Hillared med avsikt att möjliggöra planerade tåg möten där. Inprovning av den nya signalsäkerhetsanläggningen startade den 27 april 1999 kl. 08.40 och var klar den 28 april 1999 kl. 15.00. Under denna tid omkopplades och anpassades tre vägskyddsanläggningar till den nya signalsäkerhetsanläggningen. Av dessa var två helbomsanläggningar, belägna på Hillareds stationsområde. Den tredje var halvboomsanläggningen vid Veka. Under omkopplingstiden för respektive vägskyddsanläggning bevakades vägen av särskild vägvakt. Vägvaktens uppgift var att lotsa vägtrafikanterna över plankorsningen då det var tåg fritt. Från och med den 14 juni 1999 kl. 10.35 var Hillareds station bevakad. Den första bevakningsperioden var fr.o.m. kl. 10.35 t.o.m. kl. 14.20. Under denna tidsperiod skedde två tåg möten. Nästa tidsperiod på dygnet som stationen var bevakad var mellan kl. 18.55 och kl. 20.10. Under motsvarande tid skedde ett tåg möte. Ovanstående bevakningstider gällde fr.o.m. måndag t.o.m. fredag året om. För lördagar och söndagar gällde andra bevakningstider beroende på det antal tåg som trafikerade banan.

Banverket har inte som rutin att informera ortsbefolkningen om ändrade driftsformer på respektive station. En av de främsta anledningarna till att så inte sker har angetts vara att driftsformen för en station kan förändras från ett dygn till ett annat.

Banverket rekommenderas att överväga behovet av information till kringboende i samband med större förändringar i tågtrafiken.
(RJ 2000:03 R1)
