Slutrapport SHK 2024:01

Lavinolycka på berget Kebnekaise där en soldat förolyckades den 21 februari 2023

Diarienum M-2/23

2024-01-31

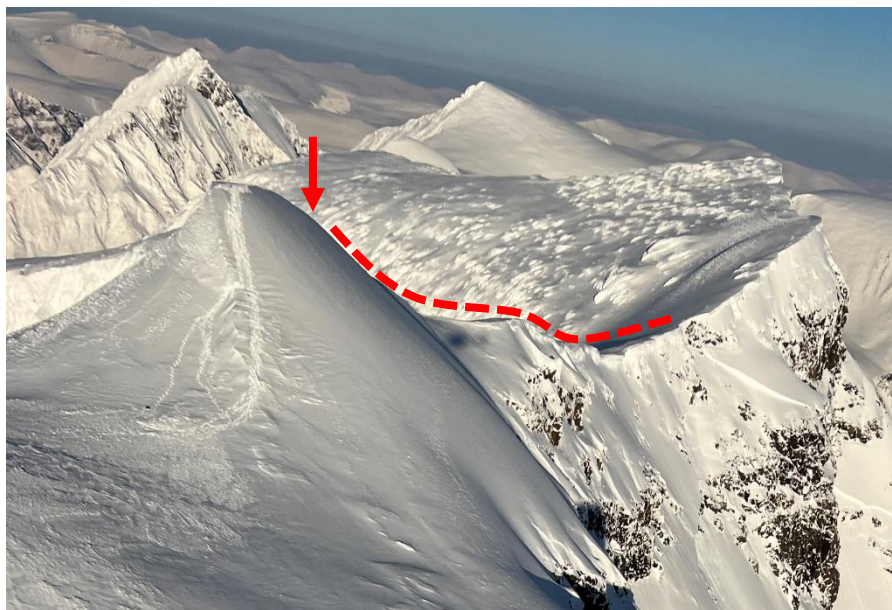
Figur 2. Vy mot Nordtoppen med Sydtoppen i förgrunden. Pilen visar var de två soldaterna arbetade med riggningen bakom Sydtoppen. Den streckade linjen visar bergskammen som soldaten gick på. Bild: Fjällräddningen. Den röda markeringen är infogad av SHK.

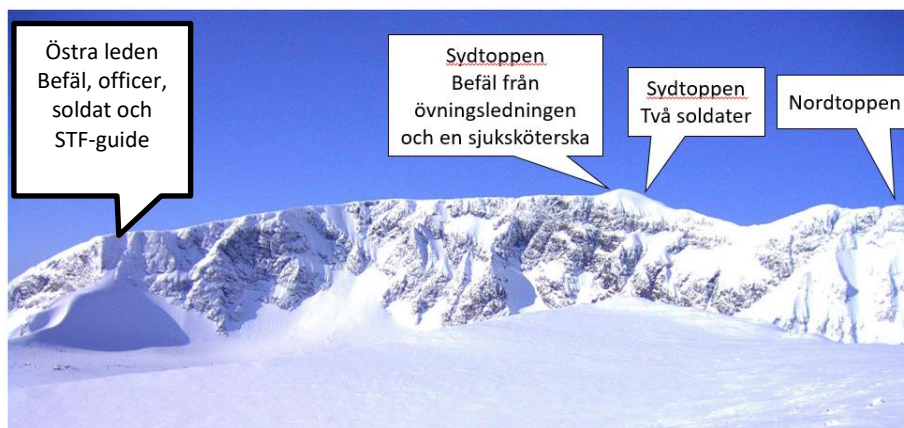
Figur 3. Kebnekaise från öster med personernas ungefärliga position före olyckan. Källa: Naturvårdsverkets väderstation 2023-02-21, kl. 11.00. Texturtor infogade av SHK.

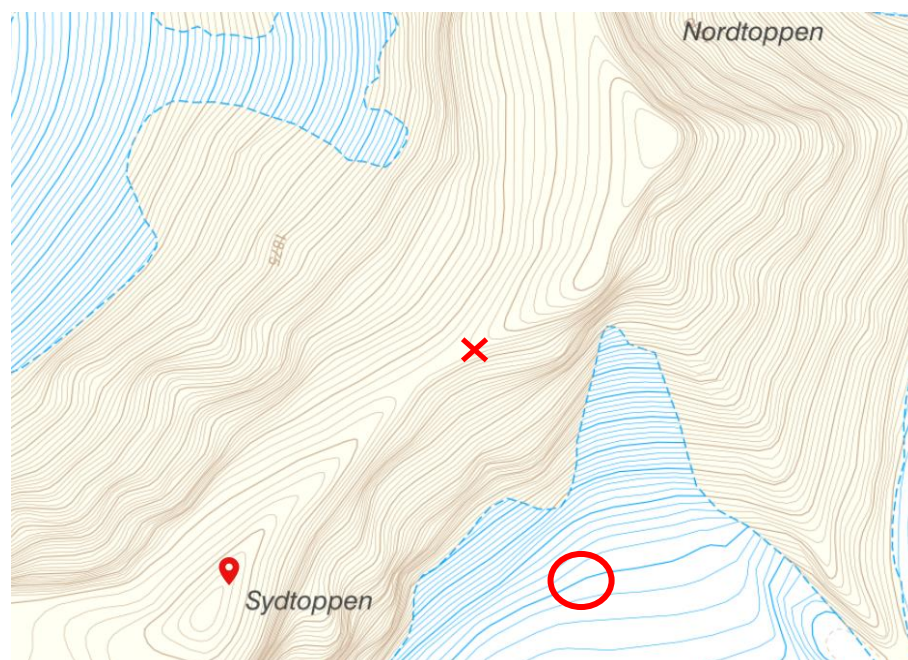
Figur 4. Markeringen vid Sydtoppen visar SOS Alarms AML-position på militären som ringde in larmet. Krysset anger ungefärlig plats för var soldaten föll och cirkeln området där soldaten hittades. Bild: Lantmäteriet. Röda markeringar infogade av SHK.

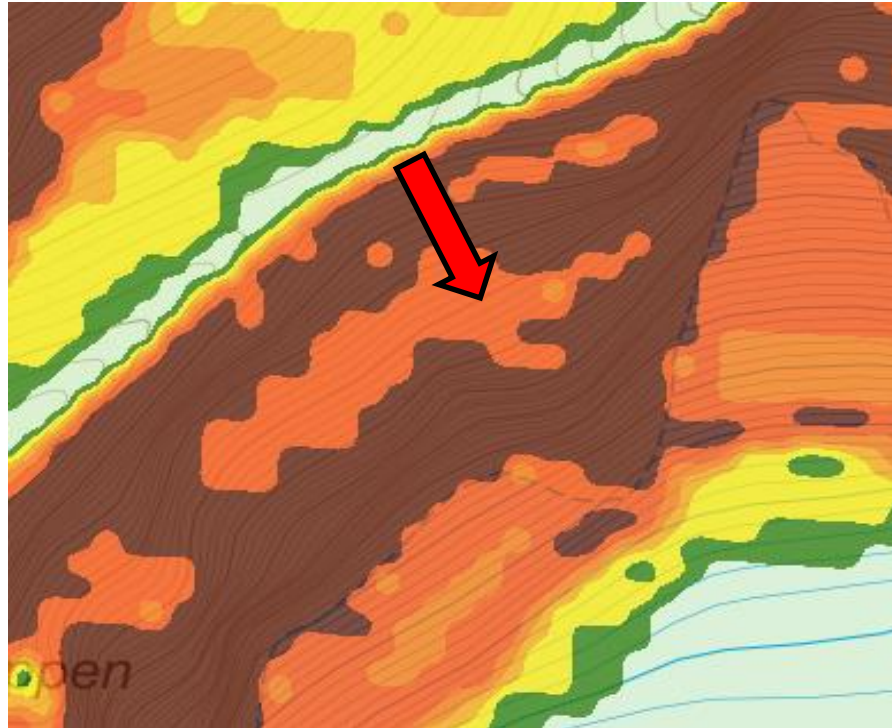
Figur 5. Lutningskarta för den del av bergskammen där soldaten föll, pilen visar fallriktningen. De röda fälten visar en lutning på 45–50 grader och de bruna mer än 50 grader. Fallhöjden med den lutningen var ca 500 meter. Områden som inte är färglagda lutar mindre än 25 grader. Bild: Naturvårdsverkets webbsida lavinprognoser.se. Röd pil infogad av SHK.

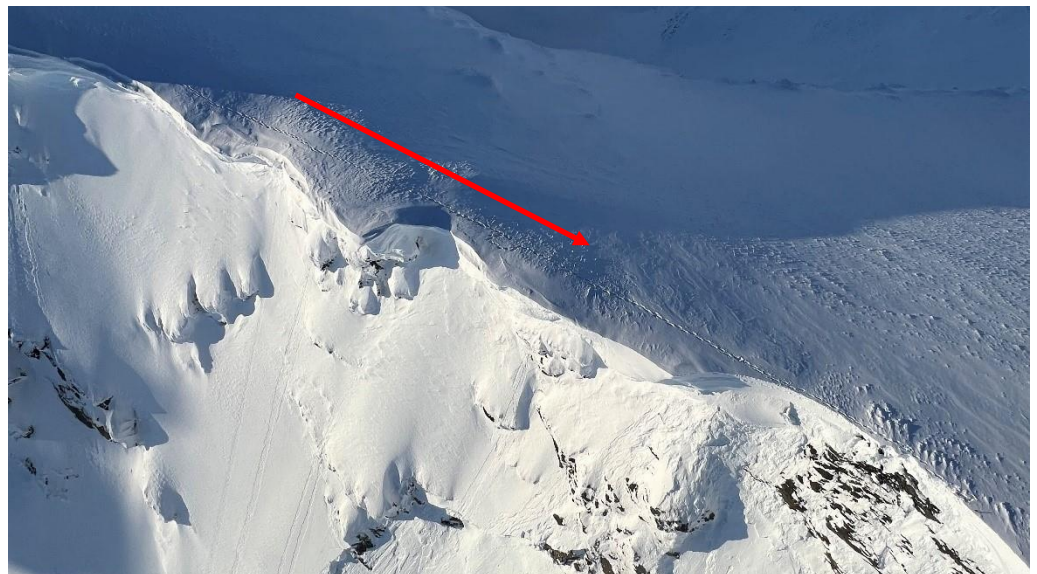
Med hjälp av fotografier har soldatens väg över kammen kunnat kartläggas genom de fotspår som fanns på platsen. Där fotspåren slutar återfanns ett snöankare som soldaten stuckit ned i snön. En brottkant efter den hängdriva som funnits där syns tydligt, se figur 6 och 8.

Figur 6. Färdväg fram till platsen där hängdrivan brast. Bild: Fjällräddningen. Röd pil infogad av SHK.

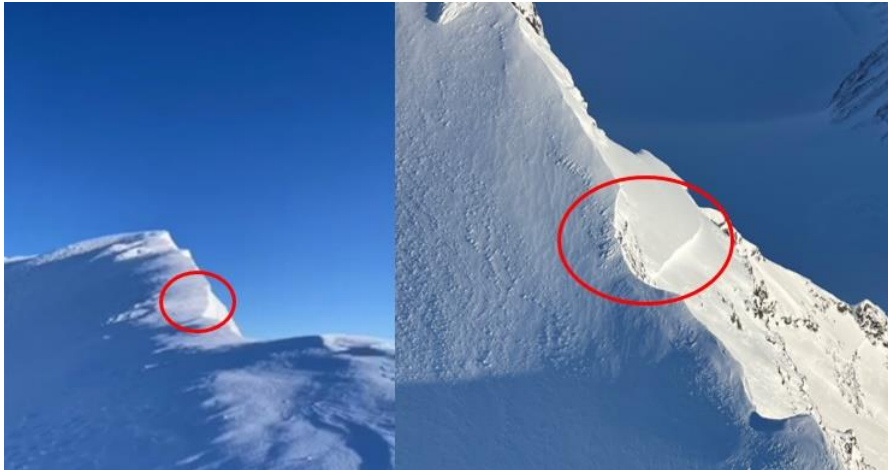
Den omkomna soldaten filmade med sin telefon bara några minuter före olyckan. En stillbild från videofilmen visar snöytan med hängdrivan och ett jämförande fotografi taget efter olyckan framgår i figur 7. Inringat i rött är motsvarande position på kammen före och efter att hängdrivan brast.

Figur 7. Översikt över olycksplatsen. Fotografiet till vänster är taget av soldaten innan hängdrivan brast och bilden till höger är tagen efter olyckan men samma dag. I bilden till höger i cirkeln syns också en av brottkanterna på bergssidan från lavinerna som utlöstes. Bild: Fjällräddningen. Markeringar i rött infogade av SHK.

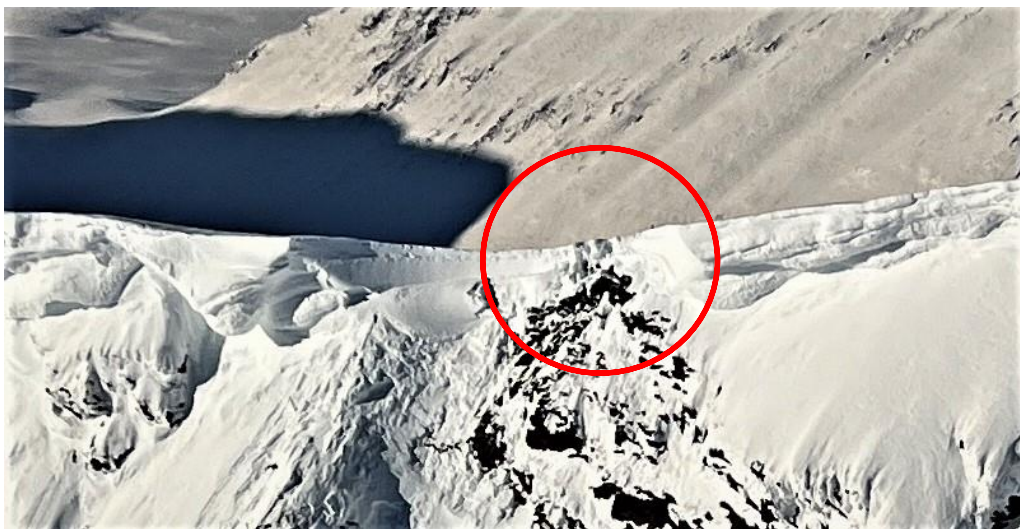
Figur 8. Hängdrivans brottyta. Notera tunnare snötäcke där soldaten befann sig när brottet utlöstes (röd ring). Bild: Fjällräddningen. Röd markering infogad av SHK.

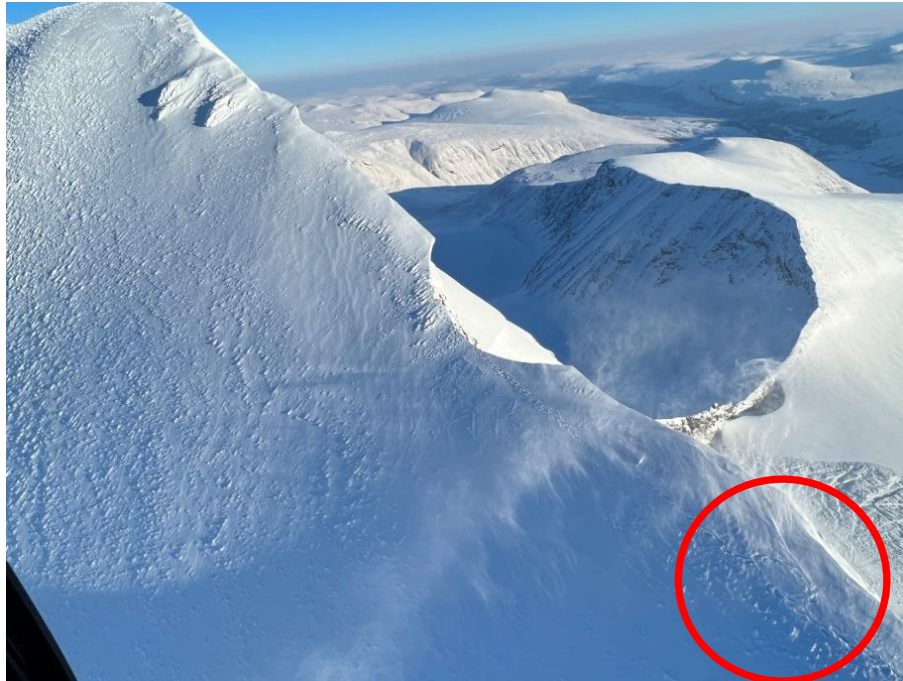
Figur 9. Området inom cirkeln är sannolikt den plats där soldaten stannade för att spela in en video. Bild: Fjällräddningen. Röd markering infogad av SHK.

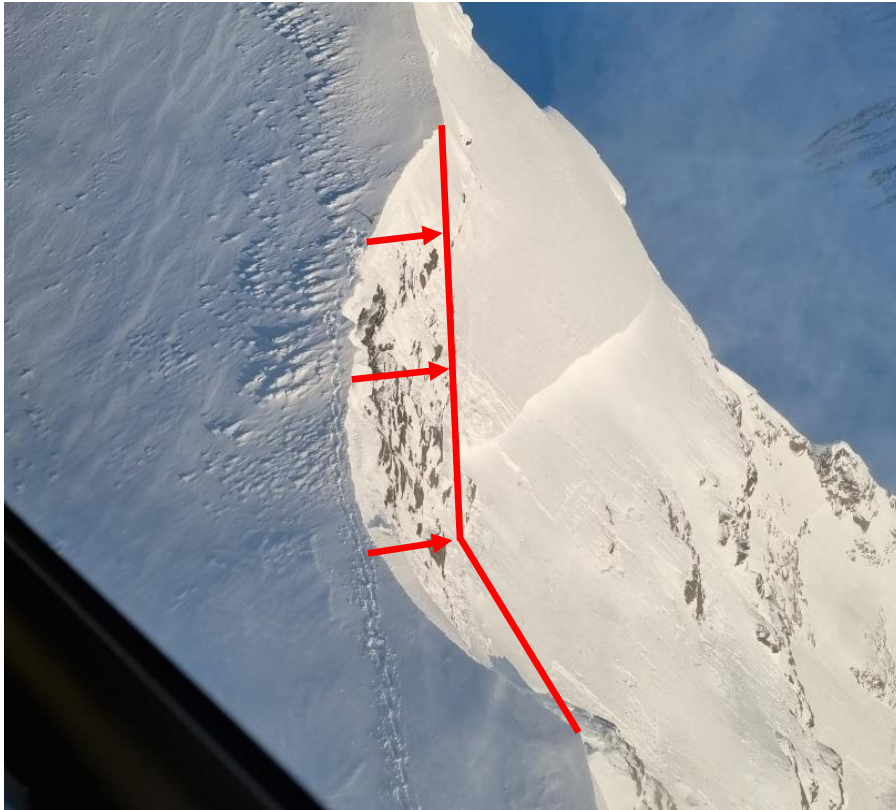
Med ett antagande om längden på spåren i snön från soldatens skor och stegjärn, 30 cm, kan beräkningar om olika avstånd göras. Avståndet mellan fotspåren och den uppskattade kanten på hängdrivan som brast har beräknats till två meter. Soldaten hade dock vid andra platser på bergskammen gått närmare än två meter från kanten på hängdrivorna.

Utifrån ovan gjorda antaganden var hängdrivan som utlöstes drygt 11 meter lång och vägde omkring 8 ton, se figur 10.

Figur 10. Bedömning av hängdrivans form innan den brast (det röda strecket) och det beräknade avståndet mellan soldatens fotspår och kanten på hängdrivan (cirka två meter). Bild: Fjällräddningen. Röd markering infogad av SHK.

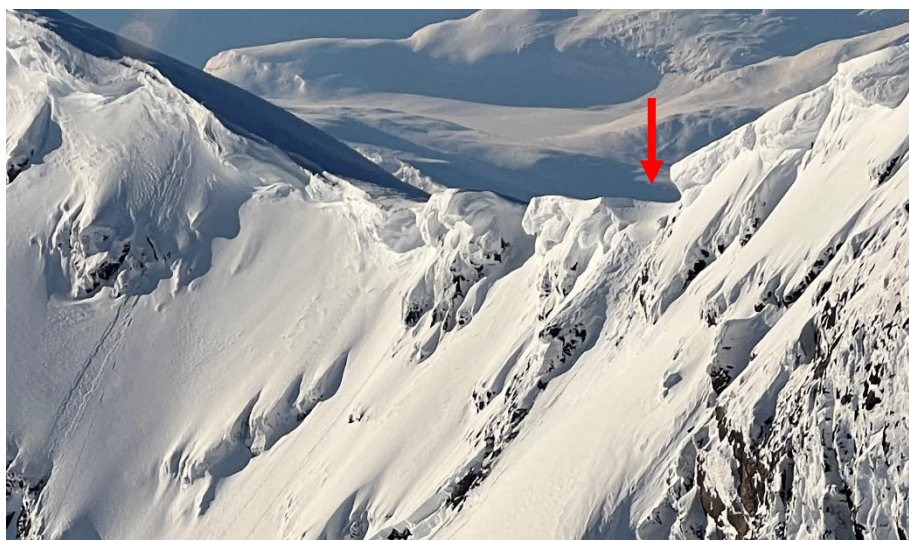
Figur 11. Hängdrivorna på Kebnekaises bergskam. Fotografiet är taget strax efter olyckan. Pilen visar var hängdrivan brast. Bild: Fjällräddningen. Röd markering infogad av SHK.

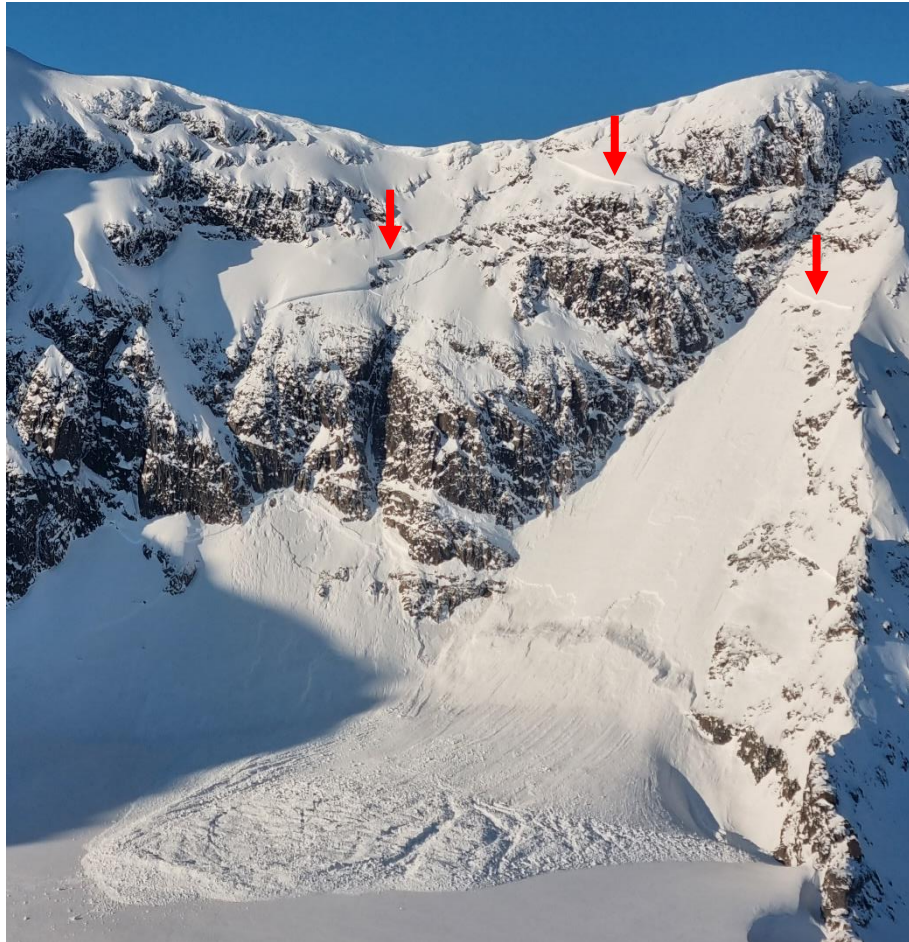
Figur 13. Pilarna pekar mot några av brottkanterna efter lavinen som utlöstes vid olyckan. Den så kallade lavinkäglan syns tydligt längst ner i bild. Bild: Försvarmakten. Pilar i rött infogade av SHK.

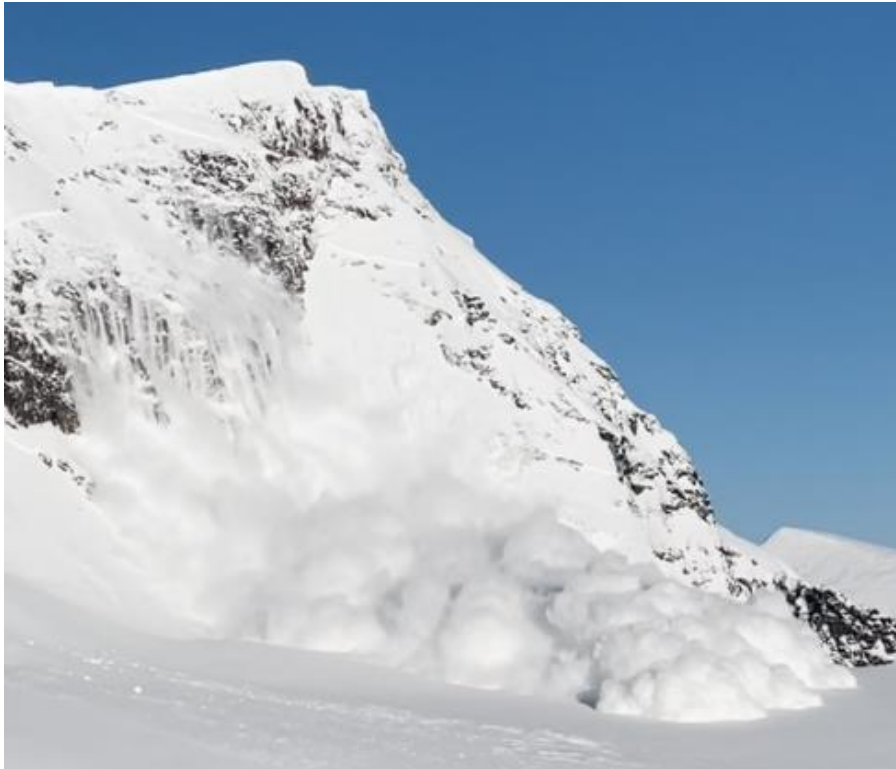
Figur 14. Foto av slutskedet på lavinen som utlöstes vid olyckan. Bild: Försvarmakten.

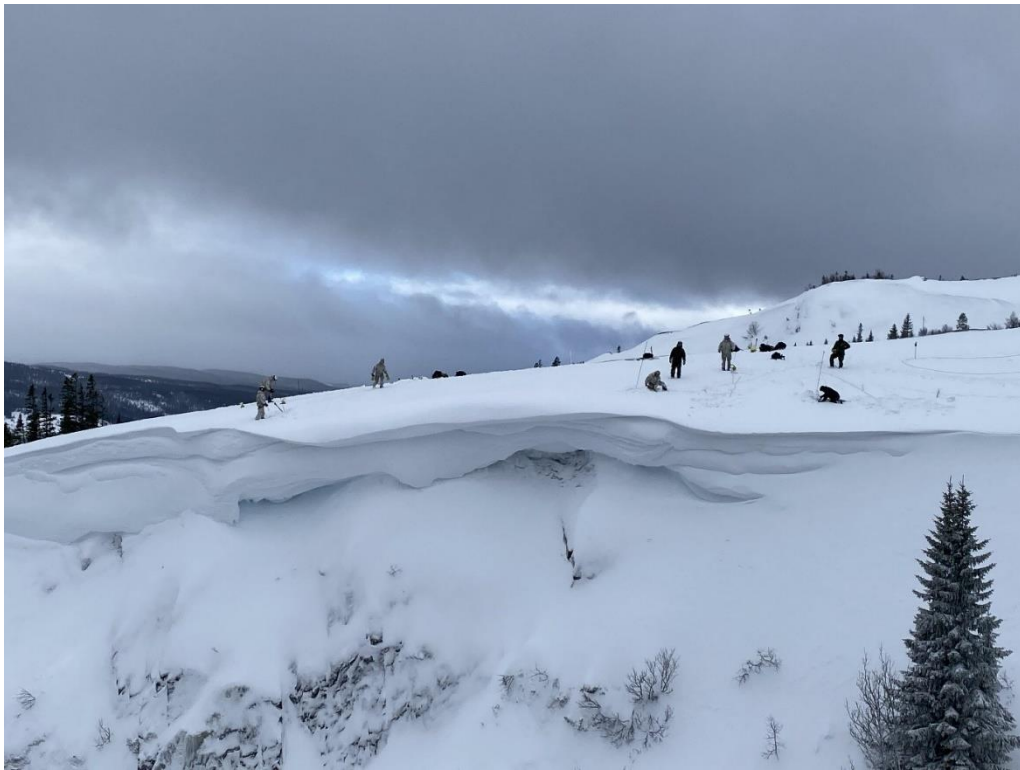
Av intervjuer och bildmaterial som SHK har tagit del av framgår att hängdrivorna som man studerade och övade på under utbildningen till lavinspecialist var av motsvarande storlek som de som förekommer på Kebnekaise. Under utbildningsmomenten har eleverna kunnat stå och hoppa på hängdrivor utan att de har gett med sig. Även försök till att spränga bort hängdrivor har vid vissa tillfällen visat sig svårt. Soldaterna har uppgett att den rådande uppfattningen var att hängdrivor är stabila. De har också berättat att det kan vara en förklaring till varför den omkomne soldaten gick nära kanten.

Figur 16. Foto från praktiskt moment i utbildningen. Källa: Försvarsmakten.

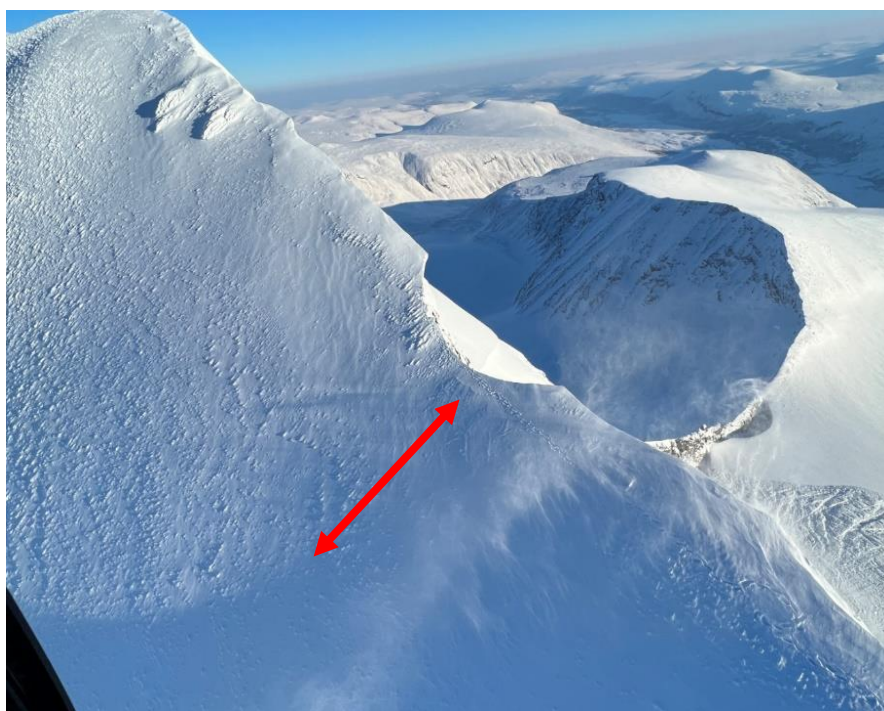
De sakkunniga har även intervjuats om säkert vägval i den aktuella miljön och under de förhållanden som rådde vid olyckan. Uppfattningen var att ett säkert område på bergskammen var ett område med början fem meter från kanten på hängdrivorna fram till att slutningen på andra sidan kammen övergår i lavinfarlig lutning. Bredden på området varierar men är cirka 15 meter brett och sträcker sig ungefär 20 meter från kanten på hängdrivorna, se figur 17.

Figur 17. Pilen visar ungefärlig bredd på området för ett säkert vägval längs bergskammen. Bild: Fjällräddningen. Pilen infogad av SHK.
