NIB ÅRSRAPPORT 2012

Statens haverikommission

SVERIGE

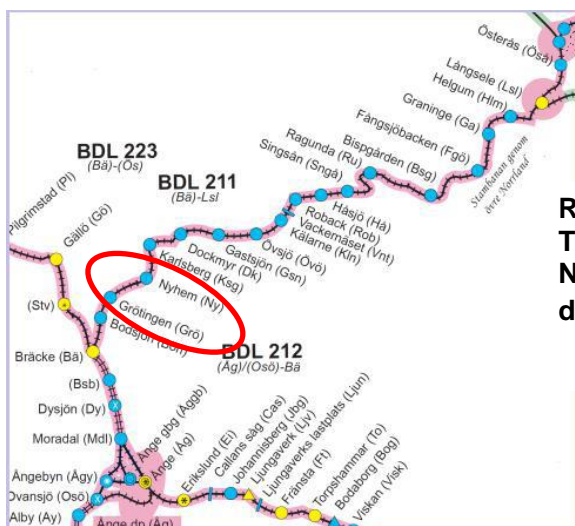
RJ 2012:01
Tillbud till kollision mellan två tåg vid Nyhems driftplats, Jämtlands län, den 9 juni 2011.

Torsdagen den 9 juni 2011 inträffade ett tillbud till kollision mellan två godståg på sträckan Nyhem – Grötingen.

Tåg 42059 fick ”kör” i mellansignal Ny 2/5 och utfartsblocksignal Ny L1 trots att sträckan mot Grötingen inte var fri från tåg. Detta berodde på att linjeblockeringens spårledningsberoenden delvis satts ur spel genom en omkoppling i telekabeln mellan Nyhem och Grötingen. Först när möteståget, 4004, belade spårledningen omedelbart utanför driftplatsgränsen i Nyhem gick utfartsblocksignalen Ny L1 till ”stopp”. Föraren på tåg 42059 uppmärksammade att en stopplykta gick till ”stopp” och stannade tåget inne på Nyhems driftplats.

Den direkta orsaken till tillbudet var att en funktion flyttades från ett trådpar till ett annat i en kopparkabel och att det nya trådparet saknade anslutningar med funktioner som krävdes för att signalanläggningen skulle få en fullt säker och avsedd funktion.

En bakomliggande orsak till den felaktiga omkopplingen är att teleteknikern saknade kunskap om och erfarenheter av Trafikverkets teleanläggning och dess applikationer. Detta trots att teleteknikern genomgått behörighetstestet med ett gott resultat.

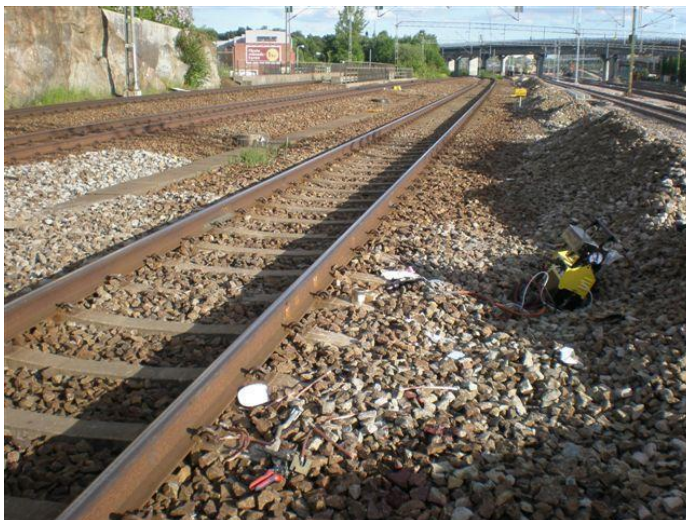
RJ 2012:02
Olycka med påkörd spårarbetare på
Karlbergs driftplatsdel, Stockholms
län, den 4 juni 2010

Den 4 juni 2010 inträffade en olycka på Karlbergs driftplatsdel som medförde att en eltekniker som arbetade i spåret blev påkörd av ett tåg och omkom.

Elteknikern skulle utföra en pinnlödning och hade påbörjat förberedelser för detta när han blev påkörd av ett tåg. Föraren på tåget uppmärksammade elteknikern alltför sent för att hinna stanna tåget eller ge en varnande ljudsignal.

Den direkta orsaken till att olyckan inträffade var att arbete genomfördes i trafikerat spår på en plats och under omständigheter där ett sådant arbete inte fick förekomma. Bakomliggande orsaker är att ingen dokumenterad planering av arbetet genomfördes. Vidare bar inte elteknikern varselklädsel på överkroppen vilket innebar att föraren på tåget inte upptäckte honom i tid för att kunna varna om ankommande tåg.

Grundorsakerna till att olyckan inträffade var att Trafikverkets säkerhetsstyrningssystem inte hade förmått att fånga upp bristerna enligt den skydds- och säkerhetsplanering som skulle ske enligt BVF 923, eller att de personer som anlätades av Trafikverket inte hade tagit del av lokal information enligt kraven i BVF 1920.

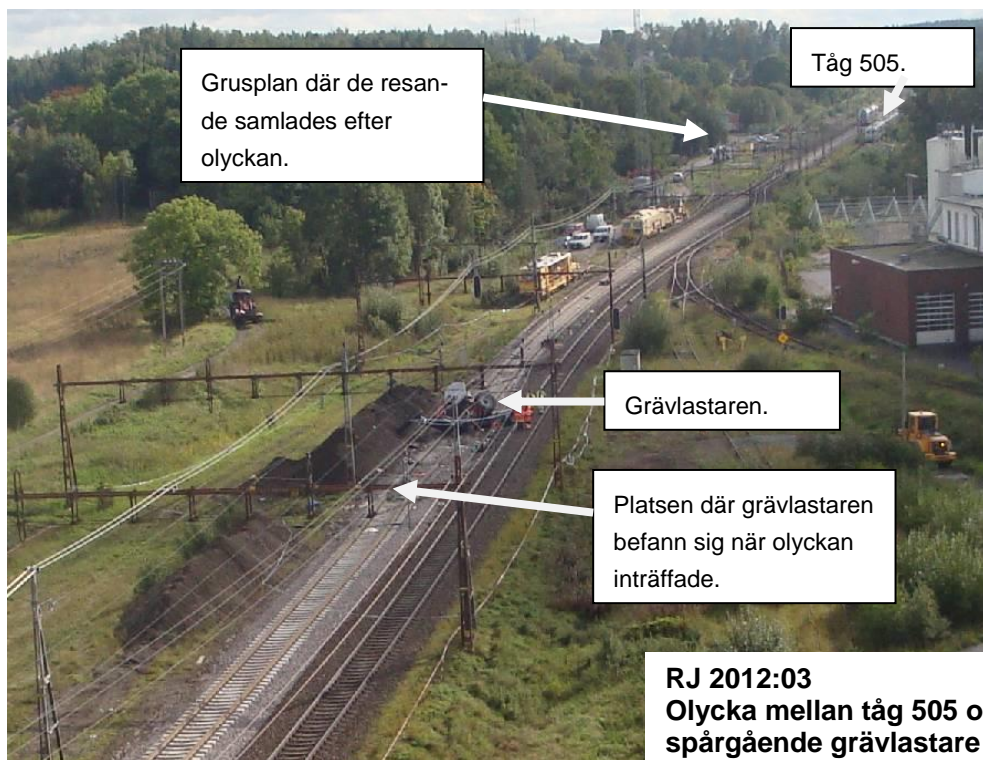
Söndagen den 12 september 2010 inträffade en kollision på Kimstads driftplats mellan resandetåg 505 och en spårgående grävlastare. Olyckan medförde att en person omkom och 20 personer skadades, varav 9 allvarligt.

Olyckan skedde på grund av att en grävlastare fördes upp på spåret utan att A-skydd etablerades på intilliggande spår. En bakomliggande orsak till att A-skydd inte etablerades är brister i skydds- och säkerhetsplaneringen inför arbetet, vilket i sin tur beror på brister i projektets planering. Bristerna i projektets planering kan i sin tur härledas till otillräckligt projektunderlag. Bristerna av det slag som orsakat olyckan och som finns i flera olika nivåer inom Trafikverkets projektorganisation, ska kunna upptäckas och åtgärdas inom ramen för en normal revisions- och avvikelshantering. Några sådana upptäckter har inte gjorts varför den grundläggande orsaken till olyckan kan anses vara brister i Trafikverkets uppföljnings-, avvikelsoch riskhantering.

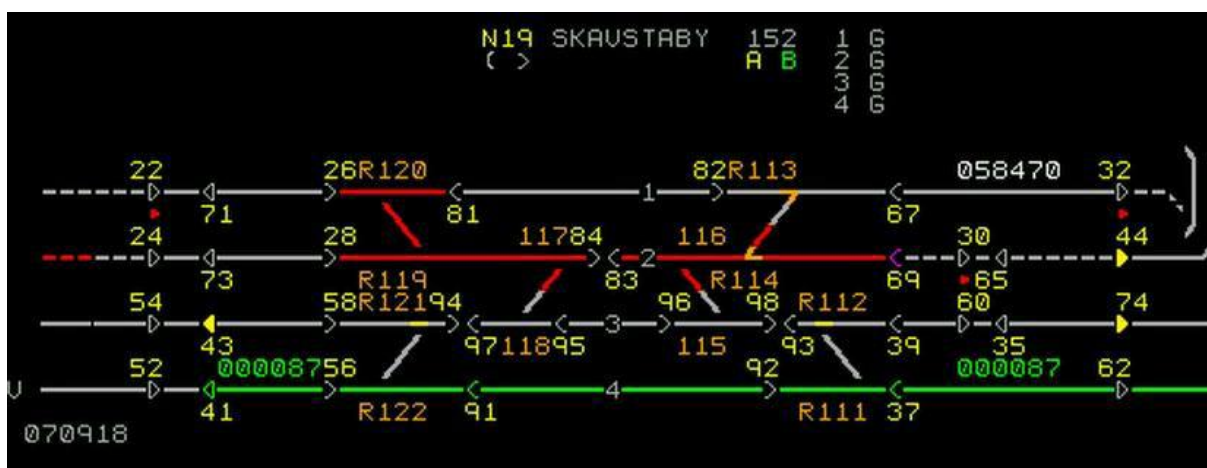
RJ 2012:04
Tillbud till påkörning av personal som arbetade i spåret på Skavstaby driftplats, Stockholms län, den 17 november 2010

Den 17 november 2010 inträffade ett tillbud till påkörning av två personer som arbetade i spåret på Skavstaby driftplats. Skavstaby är belägen mellan Upplands Väsby och Rosersberg i Stockholms län.

Två spårarbetare, som arbetade under ett A-skydd, höll på att montera snöskydd på en växel när ett resandetåg kom på det spår som de arbetade i. Föraren på resandetåget avgav ljudsignal och de två personerna hoppade ur spåret precis innan tåget passerade växeln de arbetade i.

Den direkta orsaken till att tåget kunde passera platsen där arbetet pågick var att körsignal kunde visas eftersom spårledningen inte var kortsluten. Bakomliggande orsakerna till att tillbudet inträffade var att Infranord inte planerade arbetet enligt rutinerna i BVF 923 gällande SoS-planering. Arbetet planerades också som direktplanerat A-skydd trots att arbetet var känt inom Infranord och direktplanering av ett arbete endast får användas vid akut felavhjälpning. Samtalen för avstämning och starttillstånd mellan tillsyningsmannen och huvudtillsyningsmannen uppmärksammade inte att de planerade arbetet för olika områden.

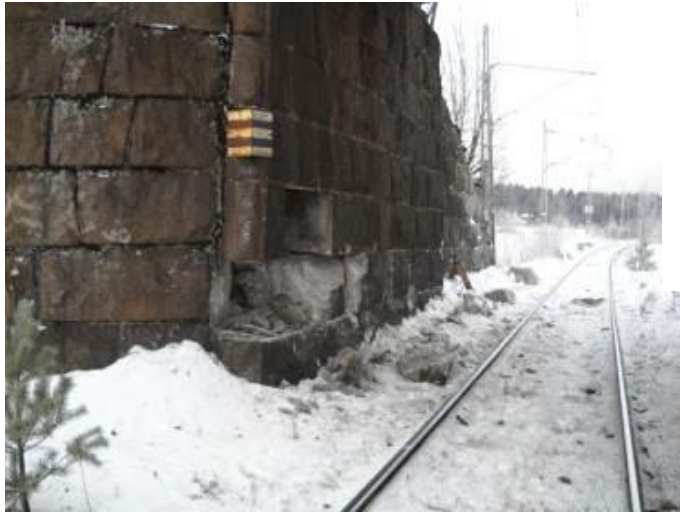
RJ 2012:05
Olycka med tappad last tåg 9132 på
Frövi driftsplats, Örebro län,
den 27 januari 2011

Torsdagen den 27 januari 2011 kl. 20.42 inträffade en olycka där ett stålämne som fått lastförskjutning slog i ett brofundament till en spårport på Frövi driftplats. Frövi är belägen mellan Arboga och Lindesberg i Örebro län.

Godståg 9132 lämnade Oxelösund den 27 januari kl. 16.49 för transport till Borlänge. När tåget anlände till Borlänge uppmärksammades att det var tjuvbroms på en av vagnarna. Vid kontroll av tåget visade det sig att en av vagnarna hade tappat ett stålämne som transporterades på vagnen. Stålämnet är ca 9 meter långt, 1,4 meter brett och väger ca 23 ton. Stålämnet återfanns senare i Frövi där det slagit i ett brofundament till en spårport och ramlat av vagnen. Lasten hade innan bron passerats fått en så stor förskjutning att det befann sig utanför vagnen och banans tillåtna lastprofil.

Olyckan inträffade på grund av att ämnena var olämpligt lastade på en vagn vars golv inte var rengjort. Snö och is mellan ämnena samt mellan golv och understa ämnet medförde att lastsäkring av ämnena inte fungerade. Att lastningen utfördes olämpligt berodde på otillräckliga och inaktuella lastanvisningar för den personal som utförde lastningen. Personalen som utförde lastningen saknade tillräcklig utbildning i lastsäkring och dess metoder. Personalen som kontrollerade lasten saknade tillräcklig kunskap och färdighet i lastmetoden och möjlighet att kontrollera lasten.

Att tåget ändå gick iväg trots lastningsbristerna berodde på att tillräcklig kontroll av lastsäkring inte genomfördes före tågets avgång. Att bristerna i lastning och kontroll fanns berodde på brister i uppföljningen av lastnings- och kontrollverksamheten samt avvikelshantering. Dessutom betraktade inte någon av de inblandade aktörerna det som sitt ansvar att kontrollera att lasten var säkrad innan tågfärden började. Att lastningsinstruktionerna inte var fullständiga och dessutom var inaktuella har sin grund i att uppföljning av instruktioner och den organisation som ansvarar för dessa inte har varit tillräcklig. Att företaget inte har arbetat proaktivt med riskhantering är också en av orsakerna till olyckan.
