Årsrapport Spårtrafik **2021**

**Rapport till Europeiska unionens
järnvägsbyrå**

Statens haverikommission

Slutrapport RJ 2021:01 – Plankorsningsolycka med tåg 8179 och en lastbil med maskintrailer mellan Granstanda och Hofors, Gävleborgs län, den 58 mars 2020

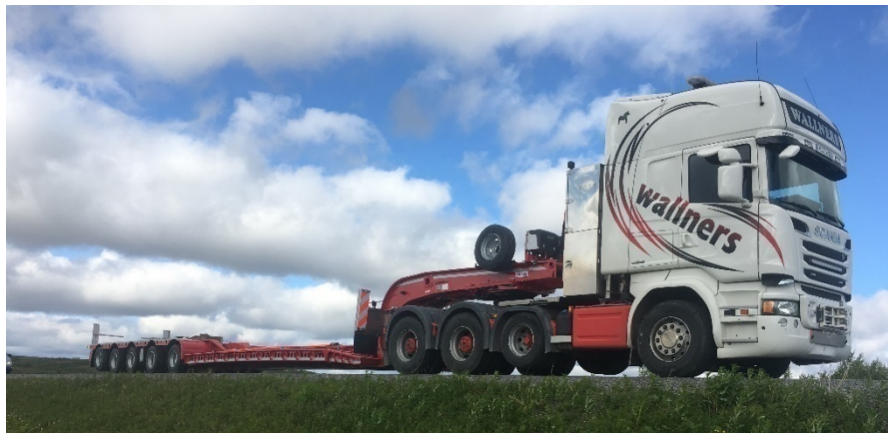
Figur 1. Bild på lastbils ekipage med trailer. Foto: Wallners Specialtransporter AB.

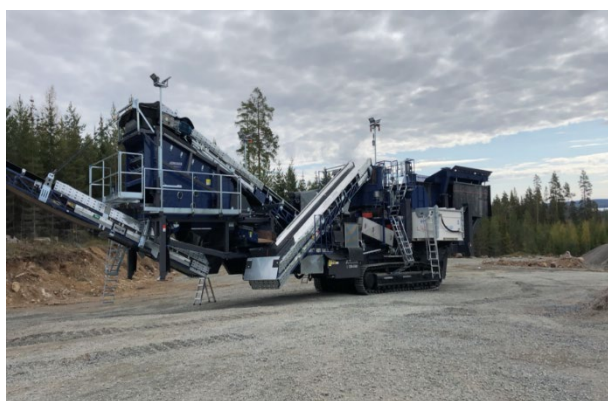
Figur 2. Bild på stenkrossverk av liknande typ som det aktuella. Foto: Nordschakt AB.

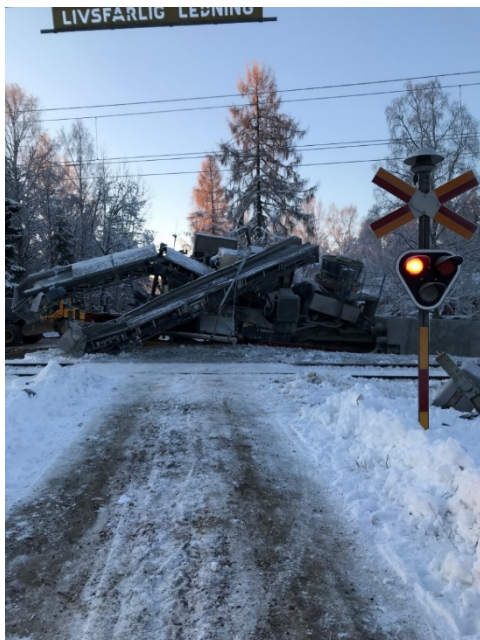
Föraren började därefter köra över korsningen. När lastbils ekipaget befann sig mitt på korsningen fastnade trailern på ett vägkrön täckt av is och snö och ekipaget blev stående på korsningen. Föraren försökte höja trailern ytterligare för att få loss ekipaget men hann inte innan vägskyddsanläggningen, en halvbomsanläggning, började signalera för ett ankommande tåg. Föraren hann dock lämna plankorsningen och sätta sig i säkerhet.

Olyckan orsakades av att de rådande förhållandena vid plankorsningen, avseende vägens ogynnsamma profil i kombination med utbredningen av snö- och istäckets, inte var fullt ut kända vid passagen över plankorsningen.

Figur 3. Plankorsningen. I bakgrunden syns trailern och stenkrossverket som hamnade på den södra sidan av spåret efter kollisionen. Foto: Olycksplatsansvarig från Infranord på uppdrag av Trafikverket.

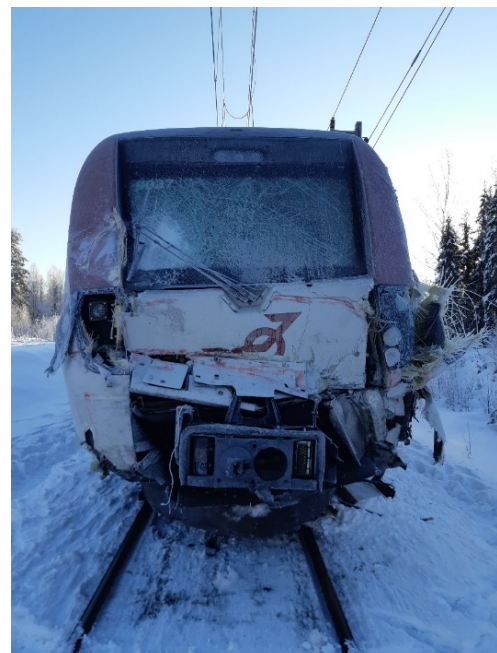
När lokföraren i det annalkande tåget såg att det fanns ett hinder på plankorsningen inledde han omedelbart nödbromsning. Tåget träffade lastbils ekipaget på dess svagaste del, mellan hytten och trailern, i en hastighet av 103 km/tim. Sexton av tågpassagerarna skadades lindrigt, ingen person blev allvarligt skadad.

Figur 4. I fronten på tåget syns färgavskrap från den så kallade svanhalsen på trailern blivit träffad av tåget. Foto: SJ AB
