NIB Årsrapport 2014

Statens haverikommission

Diariernr A-124/15

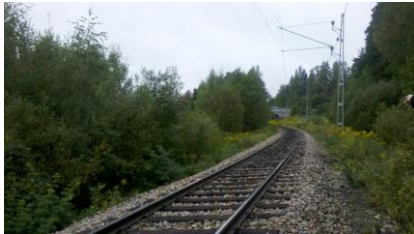
2.4.1 Slutrapport RJ 2014:01 - Tillbud till påkörning av personal som arbetade i spåret på sträckan Fagersta - Smedjebacken, Dalarnas län, den 12 juni 2012.

Vid en banbesiktning uppenbarades ett par brustna skarvjärn nära trafikplatsen Vad, som ligger ca 20 km från Smedjebacken och ca 13 km från Fagersta C. Ett arbetslag dirigerades till platsen för att återställa rälskarven.

Den direkta orsaken till tillbudet är att villkoret ”efter tåg” inte kom att ingå i planeringen av A-skyddet, vilket fick till följd att ett A-skydd anordnades, fick starttillstånd och påbörjades medan ett tåg, som inte hade passerat arbetsplatsen, befann sig på bevakningssträckan.

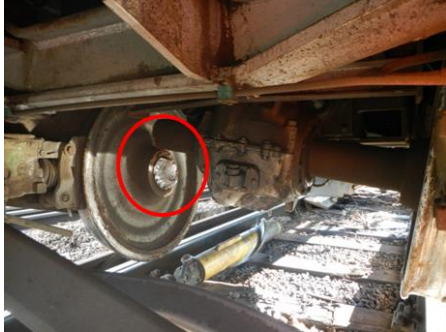
2.4.2 *Slutrapport RJ 2014:02 - Personolycka med radiolok på Sundsvalls rangelbangård, Västernorrlands län, den 20 september 2012*

Den direkta orsaken till urspårningen var att det ledande lokets axel 1, som gick främst i rörelseriktningen, var avbruten invid högra hjulet och därför inte kunde styra fordonet genom växeln på ett normalt sätt. Lokets rörelser i samband med urspårningen fick operatören att tappa taget om handledarna vid åkfstegsteget och falla av.

Axeln brast i ett utmattningsbrott, som efter att ha initierats, vuxit på grund av torsionssvängningar och roterande böjningsbelastning i axeln. Sprickan har inte upptäckts innan brottet inträffade, på grund av att spricksökning eller annan adekvat kontroll av axeln inte genomförts under tiden mellan sprickans uppkomst och axelbrottet.

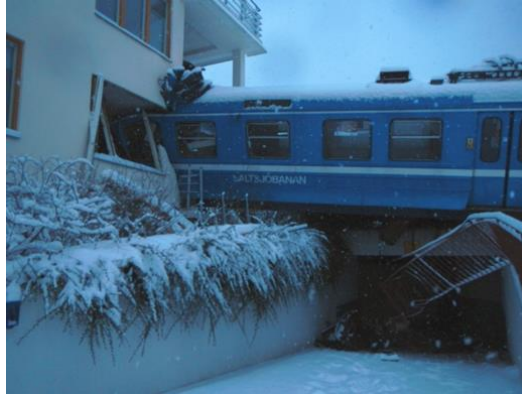
2.4.3 *Slutrapport RJ 2014:03 - Olycka på Saltsjöbanan, Stockholms län, den 15 januari 2013.*

Den 15 januari 2013 kl. 02.23.55 kom ett fordonssätt, bestående av två enheter med vardera två vagnar av typ C10 + C11, i rullning med pådrag (aktiv traktion) från Neglinge i riktning mot Saltsjöbaden. Rörelsen fortsatte med ökande hastighet tills dess fordonen nådde järnvägens slutpunkt i Saltsjöbaden, där fordonen fortsatte genom stoppbocken på spår 1 och in i ett bostadshus, beläget cirka 30 meter bortom stoppbocken.

Den direkta orsaken var att fordonets förarplats hade arrangerats på ett sådant sätt att en manöver för central dörrstängning i förarhytten var tillräckligt för att koppla in traktion och orsaka en okontrollerad rörelse.

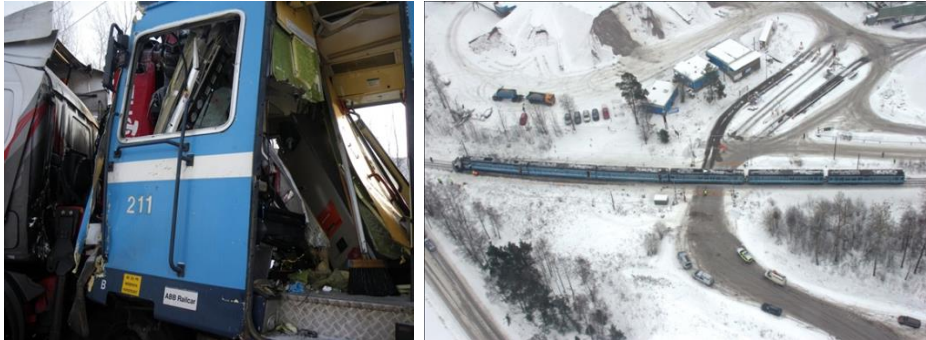
2.4.4 Slutrapport RJ 2014:04 - Plankorsningsolycka med tåg 614 och lastbil mellan Hägernäs och Rydbo, i Stockholms län, den 9 februari 2012.

Torsdagen den 9 februari 2012 inträffade en plankorsningsolycka på Roslagsbanan mellan ett resandetåg och en lastbil på plankorsningen Ullna kvarnväg. Vid olyckan skadades lokföraren svårt och lastbilen totalförstördes. Lastbilen hade fastnat på plankorsningen mellan bommarna, vilket innebar att tåget kunde framföras utan restriktioner trots att lastbilen stod mitt på plankorsningen.

Olyckan inträffade på grund av att lastbilen fastnade på plankorsningen och inte kunde köras loss. SHK har inte kunnat fastställa orsaken till att lastbilen fastnade på plankorsningen eller vilken del av den som fastnade. Kombinationen av lastbilens låga markfrigång och vägbanans utformning vid plankorsningen får dock anses vara orsak till händelsen.
