NIB Årsrapport 2020

Statens haverikommission

Diarienumr A-49/21

2.4.1 Slutrapport RJ 2020:01 – Kollision mellan en växlingsrörelse och ett resandetåg på Helsingborgs driftplats, Skåne län, den 7 februari 2019

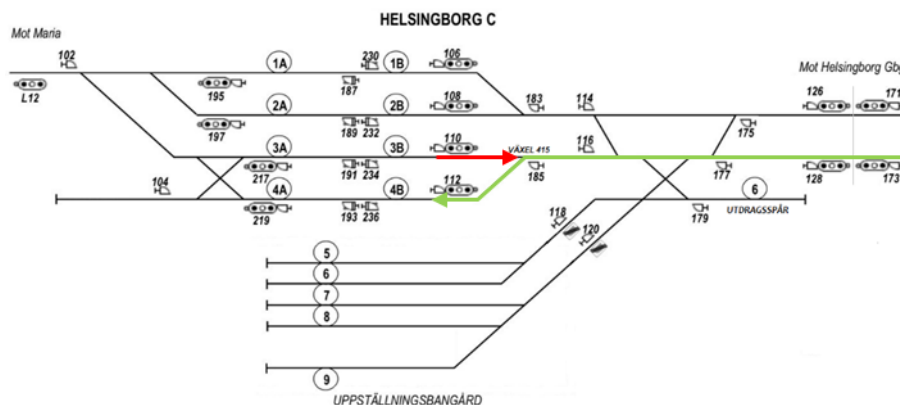
Skiss över driftplatsdelen Helsingborgs central. För att ytterligare förtydliga fordonssättens rörelser har SHK markerat växlingsrörelsens väg i rött och tågvägen för resandetåg 11080 i grönt. Källa: Transdev.

Enligt haverikommissionen orsakades olyckan av att tillsyningsmannen uppfattade det som att han hade fått starttillstånd i dvärgsignal 110, vilket ledde till att växlingsrörelsen passerade signalen och kom ut i tågvägen för resandetåget 11080.

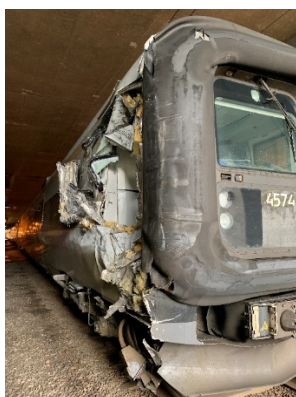
Skador på växlingsrörelsens front.
Foto: ISS.

De två fordonssätten kolliderade kort därefter med varandras högerfronter. Båda förarhytterna skadades, två vagnar på höger sida av resandetåget skrapades upp och några fönster gick sönder. Fyra resenärer ådrog sig lindriga skador.

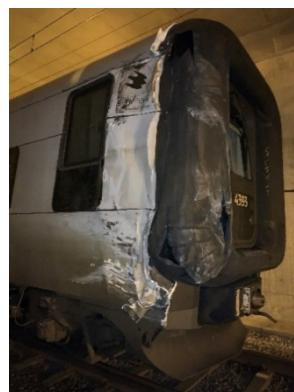
Skador på tågets front. Foto:ISS.

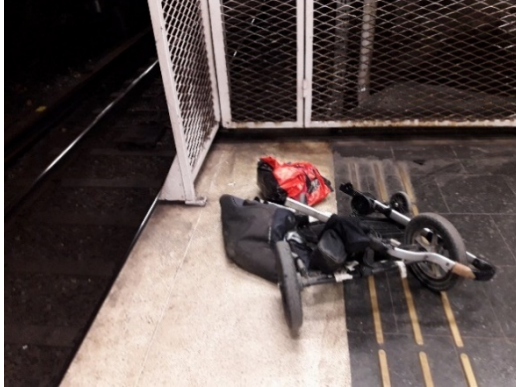
Delar av barnvagnen återfanns vid plattformsgrinden i slutet av plattformen. Foto: MTR Tunnelbanan AB.

Att tillbudet kunde inträffa berodde på att det saknades tekniska barriärer som oberoende av föraren förhindrade att tåget kunde köras med ett dörrpar öppet. De befintliga säkerhetsbarriärerna, som helt är avhängiga av förarens agerande, var inte tillräckliga för att förhindra händelsen.

De direkta orsaksfaktorer som ledde till tillbudet var bristande kontroll före avgång i kombination med att barnvagnen rullades in i tåget i ett sent skede. Bidragande orsak till den bristande kontrollen vid avgången var att plattformen såg tom ut och att föraren därför blev övertygad om att alla trafikanter redan hade klivit ombord på tåget. Föraren var också mån om att hålla tidtabellen och hade när han klivit in i förarhytten sitt fokus på förarstödet sekundnedräkning.

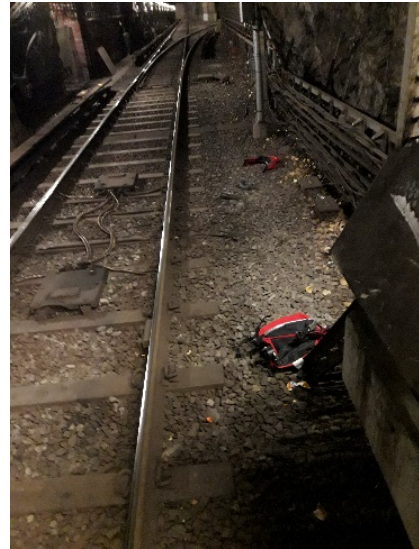
En sufflettoch sittdel återfanns i spårområdet bakom plattformsgrinden. Foto: MTR Tunnelbanan AB.

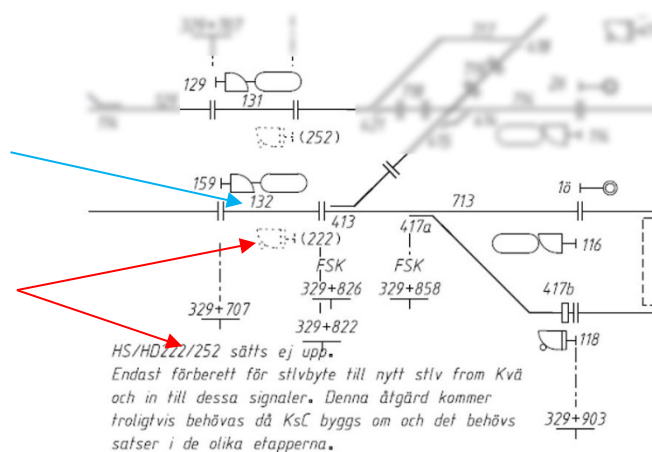
Ett utdrag från det första diskussionsunderlaget för signalprojektering med reläställverk. De röda pilarna pekar på signal 222 och noteringen att den endast skulle förberedas inför ett framtida byte till (dator)ställverk. Spårledning 132, markerad med en blå pil, ligger mellan signal 159 och 222. Till höger om spårledning 132 kommer växlarna 413 och 417a på spårledning 713.

Den direkta orsaken till tillbudet var att spårledning 132 inte var inkopplad i förreglingen av växel 417a. När det fanns en magasinerad tågväg för tåg 18922 från spår 20 i kombination med att tåg 8923 under sin tågväg till spår 1A var kortare än den enskilda spårledningen 132 låstes växeln upp och lades om till spår 20 framför tåg 8923.

Bakomliggande orsaker var att bristen i förregling projekterades in i signalhandlingen och därefter inte identifierades under säkerhetsgranskningen.
