## *NIB Årsrapport 2019*

**Statens haverikommission**

### 2.4.1 Slutrapport RJ 2019:01 – Urspårning med växlingsrörelse i Bastuträsk, Västerbottens län, den 3 januari 2018

## 2.4.2 Slutrapport RJ 2019:02 – Urspårning med tåg 5678 i Ludvika, Dalarnas län, den 12 oktober 2017

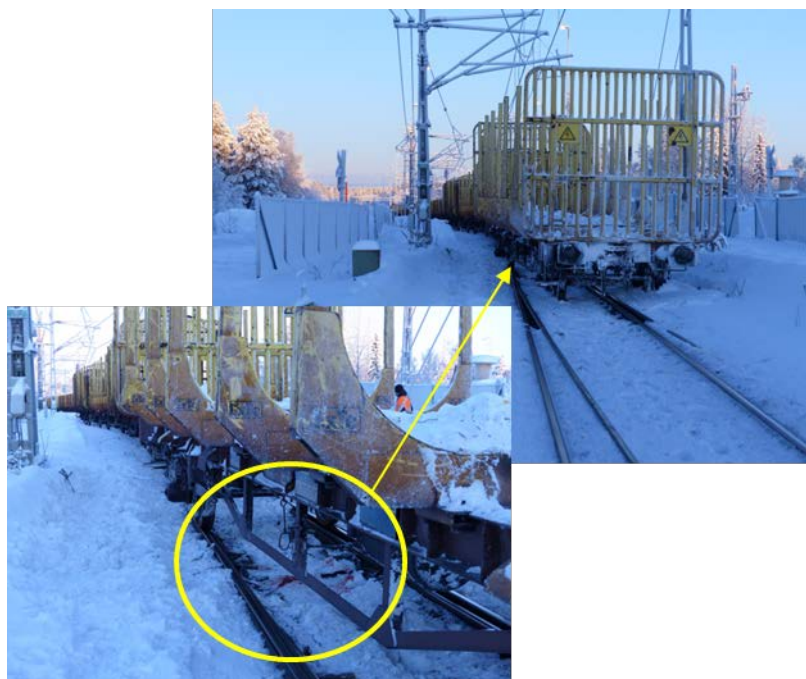
Figur 1. Bilderna visar den urspårade vagnen med platsen där föraren hittades. De är tagna bakåt mot färdriktningen. Foto: Green Cargo.

Vid passage av växel 12 ut från Bastuträsk mot timmerterminalen spårade första vagnens första hjulaxel ur i en hastighet av mellan 10 och 14 km/tim. Strax efter

studsade den urspårade axeln mot en övergång för gående och snöskotertrafik. Den urspårade vagnen fortsatte därefter ca 20 meter och stannade i växel 13.

Även om det inte gått att fastställa med fullständig säkerhet, menar haveri-kommissionen att det är mycket sannolikt att urspårningen orsakades av att spåret var täckt med snö och korsnings- och mellanpartiet i växel 12 var nedisade. Snön och isen i växeln lyfte hjulaxeln på den olastade vagnen som gick först i färdriktningen, varefter vagnen spårade ur.

Att det var snö och is i växeln berodde i sin tur på att växeln inte snöröjts de senaste snörika dygnen och att det sannolikt fanns snö och is kvar i vissa delar av växeln även efter det att den senast snöröjdes.

Det är mycket sannolikt att föraren tappade greppet om åkhandtaget till följd av urspårningen, föll av fotsteget och hamnade under vagnen.

Bidragande orsaker till att föraren föll av vagnen var sannolikt att det aktuella åkhandtaget var inböjt och svårt att få in en arm under, och att fotsteget var halt i sidled.

RJ 2019:01 R3	<b>Trafikverket och Infranord rekommenderas att:</b>  Gemensamt följa upp och utvärdera hur de kan säkerställa att spår och växlar är farbara även under särskilt besvärliga väderförhållanden. I det sammanhanget kan det finnas skäl att närmare följa upp och utvärdera exempelvis rutiner för dialog, planering, prioritering mellan uppdrag, resurstillgång och anmälan av när det uppstår en risk för att krav inte kan uppfyllas.
---------------	--

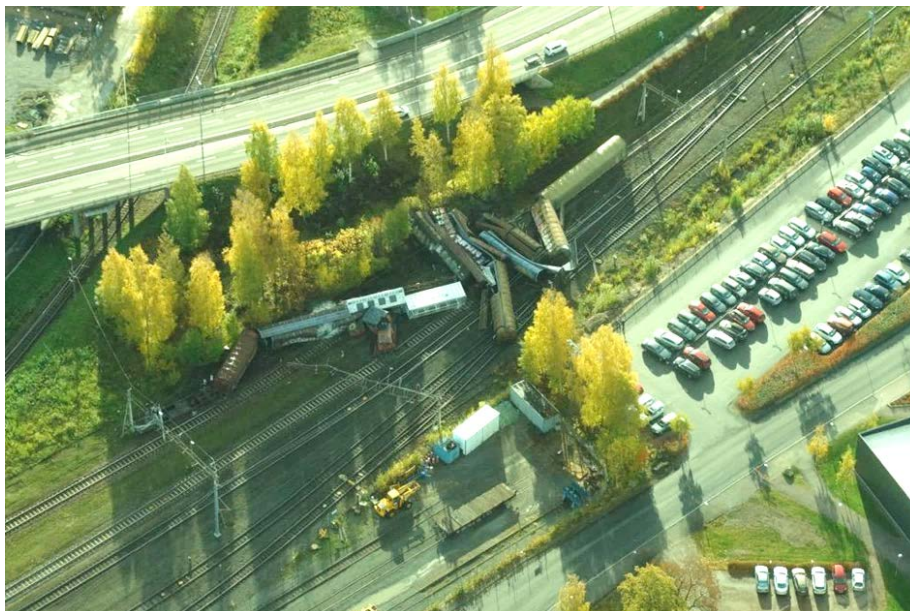
Figur 2. Fotografi över olycksplatsen. Foto: Frivilliga Flygkåren på uppdrag av Trafikverket.

Ett godståg på väg från Hallsberg till Borlänge spårade ur kl. 02.22 den 12 oktober 2017 när det skulle passera driftplatsen Ludvika. Tåget drogs av ett Rd2-lok och bestod i övrigt av ett V5-lok i transport och ytterligare 36 vagnar. Strax efter passagen av en vägövergång, när tåget höll en hastighet av ca 70 km/tim, upplevde föraren att loket studsade till kraftigt och därefter hoppade fram en bit i spåret. I samband med detta löste funktionen för automatisk sänkning av strömvagnen ut och loket nödbromsades till stopp.

Inga personskador uppstod. Det uppstod däremot omfattande skador på järnvägsfordonen och järnvägsinfrastrukturen på platsen.

Haverikommissionen bedömer det som mycket sannolikt att urspårningen orsakades av gångegenskaperna hos det V5-lok som gick i transport i samverkan med de spårlägesfel som fanns på platsen.

Den faktor som tydligast bedöms ha påverkat gångegenskaperna är att loket var treaxligt och kort. En annan faktor som bedöms ha påverkat gångegenskaperna är att lokets stötdämpare hade vinklats om. Andra faktorer som har konstaterats ha haft en mindre, men inte obetydlig, inverkan på gångegenskaperna var att skruvfjädrarna och stötdämparna inte uppfyllde gällande krav samt att hjulen var nysvarvade.
