# R142 YSTAD och SILVERPILEN - närsituation

Statens haverikommission har utrett ett tillbud till en mycket allvarlig sjöolycka mellan R142 YSTAD och SILVERPILEN vid Norra Muskö, Stockholms län, den 7 september 2024

5 september 2025

## Slutrapport SHK 2025:16

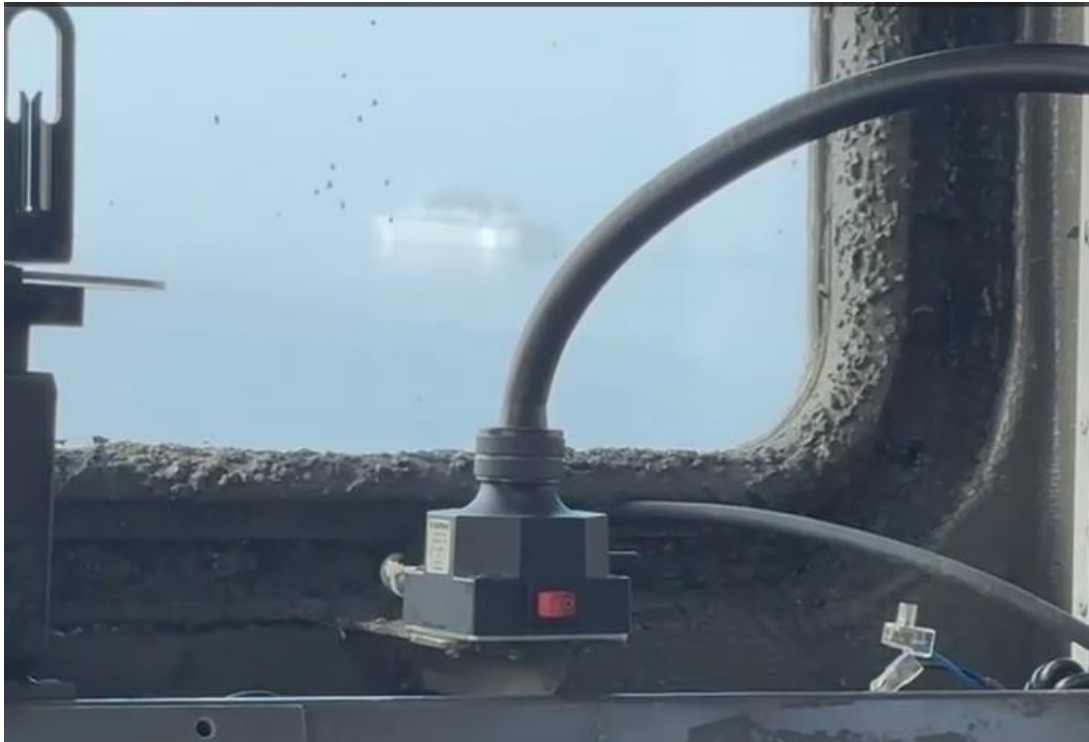
Figur 4. Bild tagen från styrhytten på Ystad. Genom fönstret syns motortorpedbåten T26 som passeras kl. 10.50 väster om Oxnö huvud. Sikten var vid tillfället uppskattningsvis ett par hundra meter. Bild: Privat.

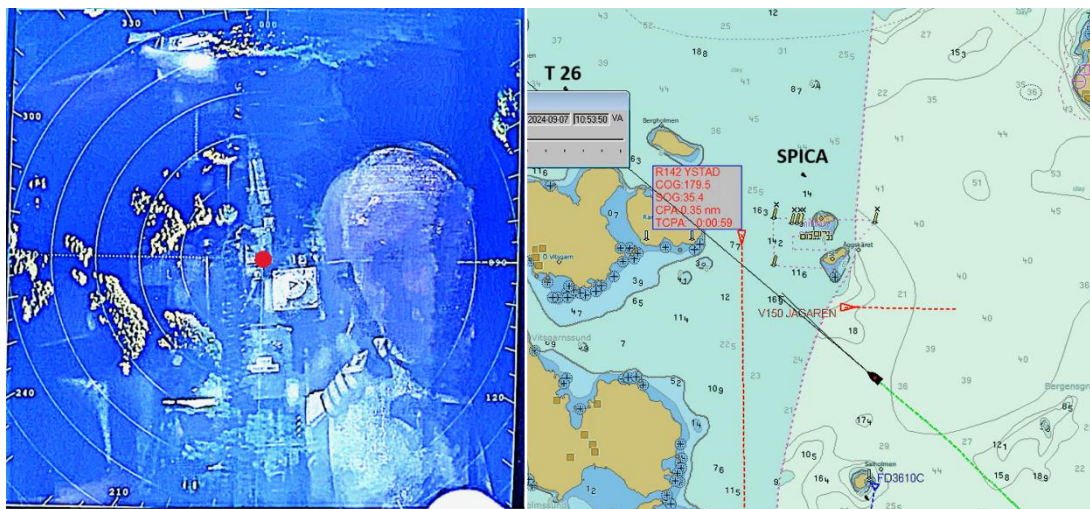
(AIS). Radarekot från SPICA syntes däremot på radarn och plottades, men radarekot skymdes tidvis bakom Äggskären.

Figur 5. Till vänster är radarbilden från YSTAD där alla radarekon oavsett typ visas i gult. YSTAD (markerad med en röd prick) befinner sig något längre söderut i den vänstra bilden, jämfört med den högra bilden. Bilden till höger visar den kombinerade radar- och sjökortsbilden från SILVERPILEN. Det gröna spåret i den högra bilden är från SILVERPILEN. Markeringarna "T26" och "SPICA" i högra bilden tillagda av SHK.

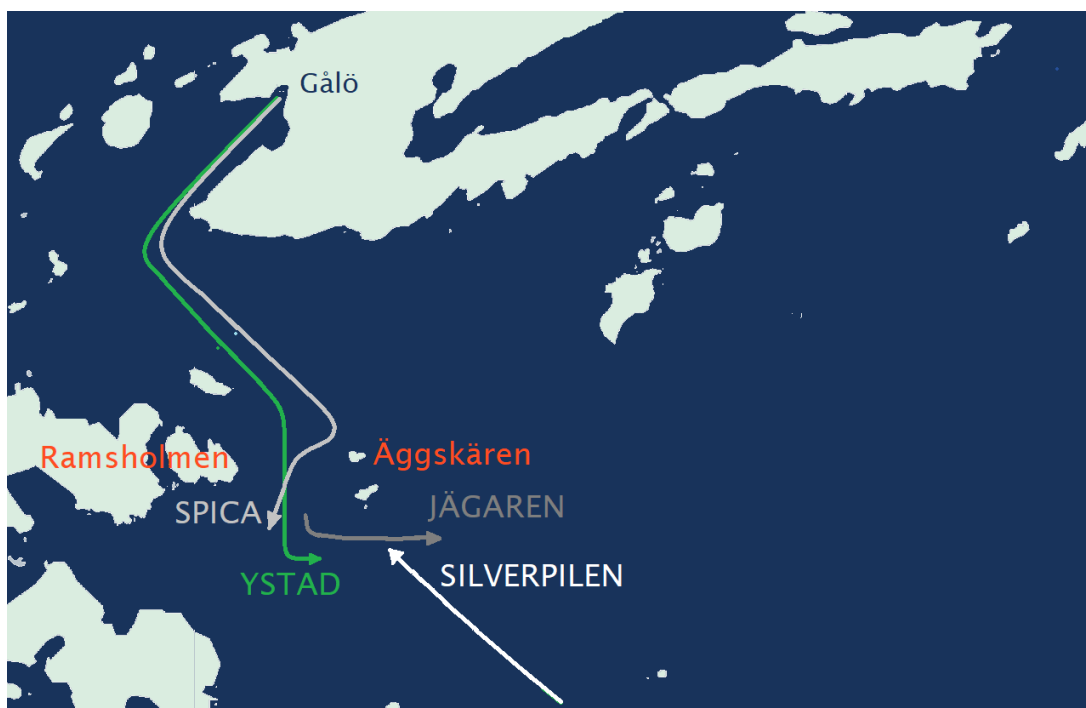
Figur 6. Bilden visar situationen kl. 10.54.43. JÄGAREN (mörkgrå linje) hade strax före passerat framför SILVERPILEN (vit linje). YSTAD (grön linje) hade girat österut och höll ca 35 knop. SILVERPILEN gick i 15 knops fart, nordvästlig kurs. SPICA (ljusgrå linje) hade inte vågat gira söderut förrän de verifierat med radarn att YSTAD faktiskt var på sydlig kurs, därav den extra giren av SPICA.

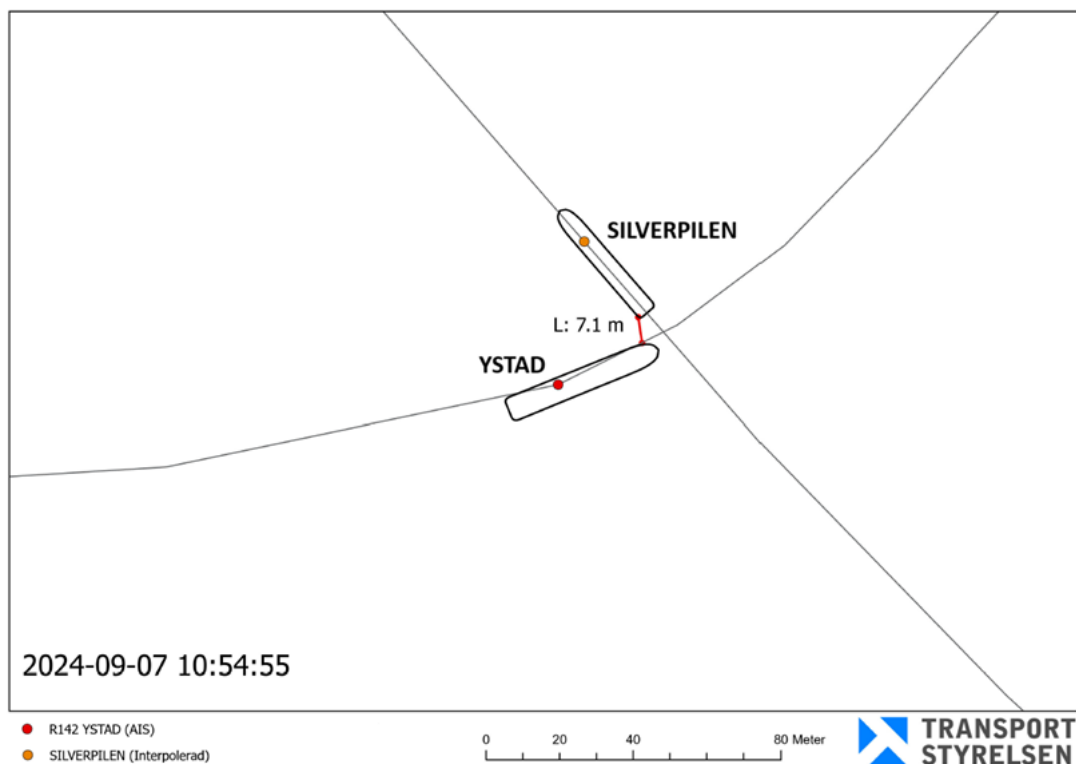
Mitt i den pågående babordsgiren passerade YSTAD, i 36 knops fart, precis bakom aktern på SILVERPILEN med endast några få meter tillgodo. När SILVERPILEN passerades, reagerade rorgängaren, styrman och befälhavaren på YSTAD kraftigt när de såg hur nära de var. Fartygens position framgår av figur 7.

Figur 7. AIS-spår från mötet mellan YSTAD och SILVERPILEN kl. 10.54.55. Fartygssymbolerna motsvarar skal-enligt fartygens längd och bredd och hänsyn har tagits till AIS-transponderns placering på respektive fartyg. Bild: Transportstyrelsen.

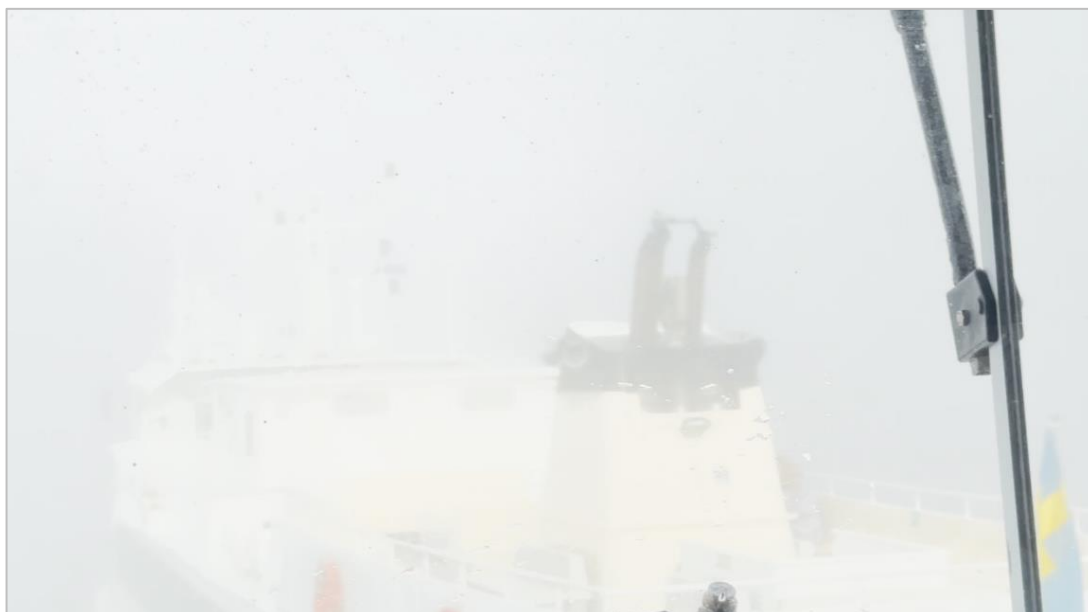
En passagerare filmade mötet mellan fartygen från styrhytten på YSTAD. Figur 8 visar en stillbild från filmen. YSTAD höll ca 36 knops fart och SILVERPILEN ca 15 knop.

Figur 8. Mötet med SILVERPILEN sedd från ett av sidofönstren i styrhytten på YSTAD. Den svenska flaggan i nedre högra hörnet är placerad längst akterut på SILVERPILEN. Stillbild från en film tagen av en av passagerarna som befann sig i styrhytten på YSTAD under resan. Bild: Privat.

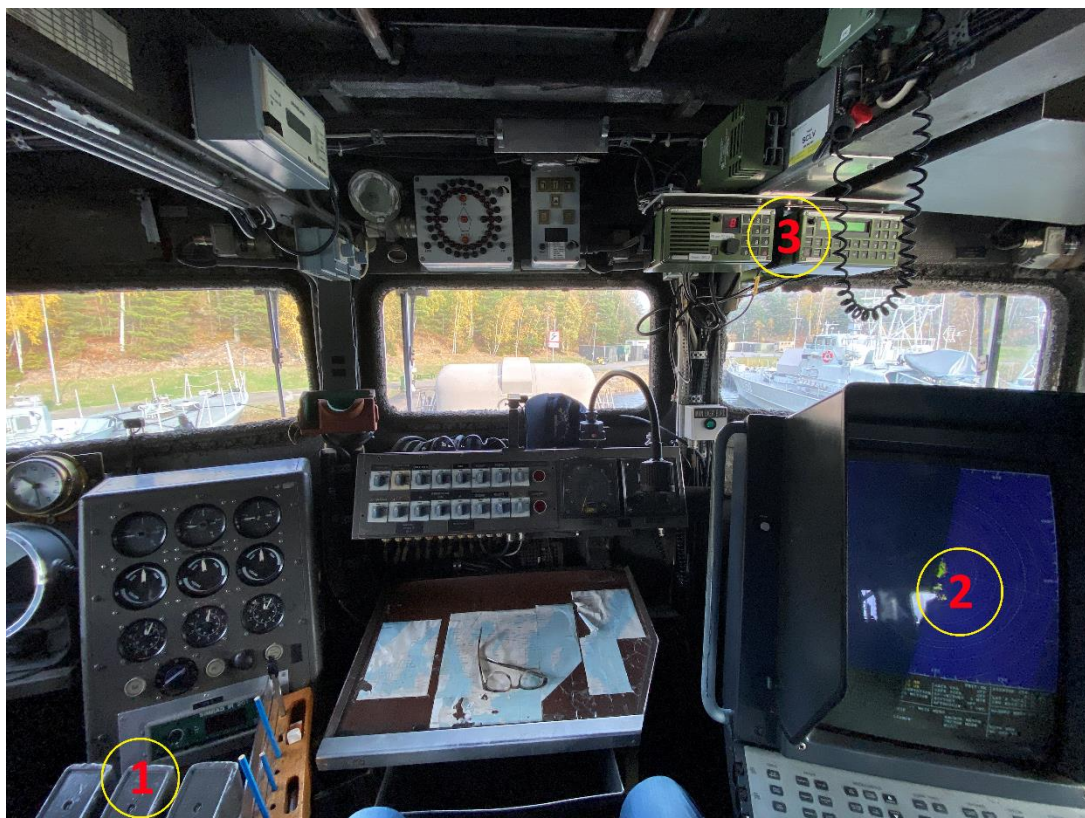
I mitten satt den som ansvarade för framförandet och navigationen av fartyget. Det var också den personen som gav order till rorgångaren, men även kommunicerade med maskinrummet och annan besättning utanför styrhytten via ett internt kommunikationssystem. Vid händelsen satt styrmannen på denna plats, se figur 12. Framför platsen fanns ett kartbord

Figur 12. Vy, ombord på YSTAD, från styrmannens plats i mitten av styrhytten. Till vänster satt rorgångaren och till höger satt befälhavaren. Reglagen och instrumenteringen för de tre huvudmaskinerna sitter till vänster (1). Radarskärmen till höger, vinklad in mot mittenplatsen (2). VHF-radion ovanför fönstren (3).

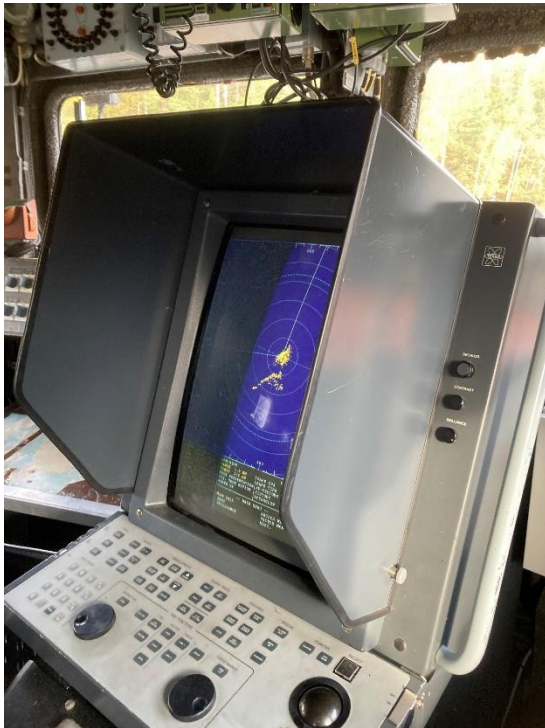
Vid sittplatsen på styrbordssidan fanns ett kartbord och från den platsen gick det att se radarn. Eftersom radarskärmen var vinklad mot mittenplatsen så behövde man vrida sig något för att se hela skärmen, se figur 13. Radarskärmen var försedd med ett solskydd som täckte sidorna och ovankant av skärmen. Vid händelsen satt befälhavaren på denna plats och assisterade styrmannen samt skötte radiokommunikationen mellan veteranfartygen och övriga fartyg.

Figur 13. Radarskärmen sedd från platsen längst åt styrbord, där befälhavaren satt.

Befälhavaren skötte VHF-radiotrafiken och assisterade styrman med navigationen. Radarskärmens vinkling in mot styrmannens plats gjorde att befälhavaren hade svårt att se radarskärmen. Dessutom distraherades han av att försöka använda mobilappen, vilket minskade hans fokus på radarnavigeringen.

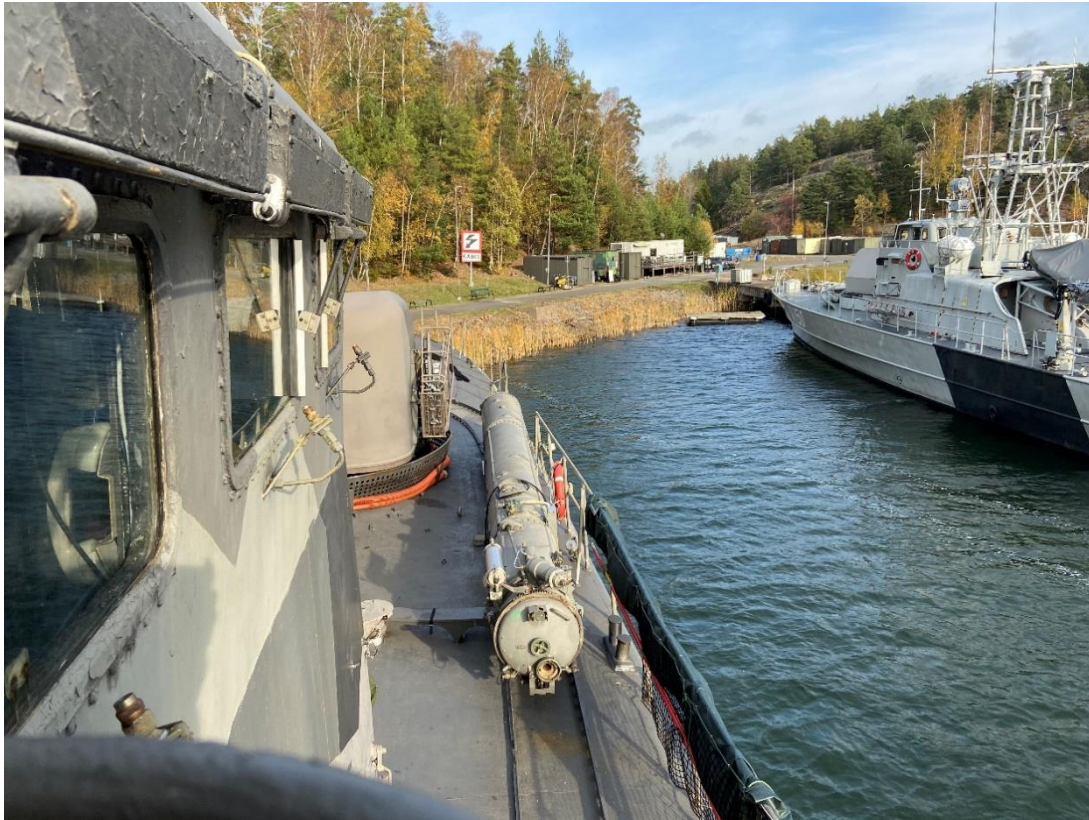
Utomhus, akter om styrhytten, på den s.k. signalbryggan, fanns två platser för utkikar. En på vardera sidan av fartyget, se figur 14. De bar headset för att kommunicera med styrmannen och befälhavaren som var i styrhytten. Eftersom styrhytten skymde sikten, kunde en enskild utkik endast se den sida som utkiken själv stod på.

Figur 14. Vy framåt ombord på YSTAD vid platsen för styrbords utkik. Motsvarande sikt även för babordssidans utkik.

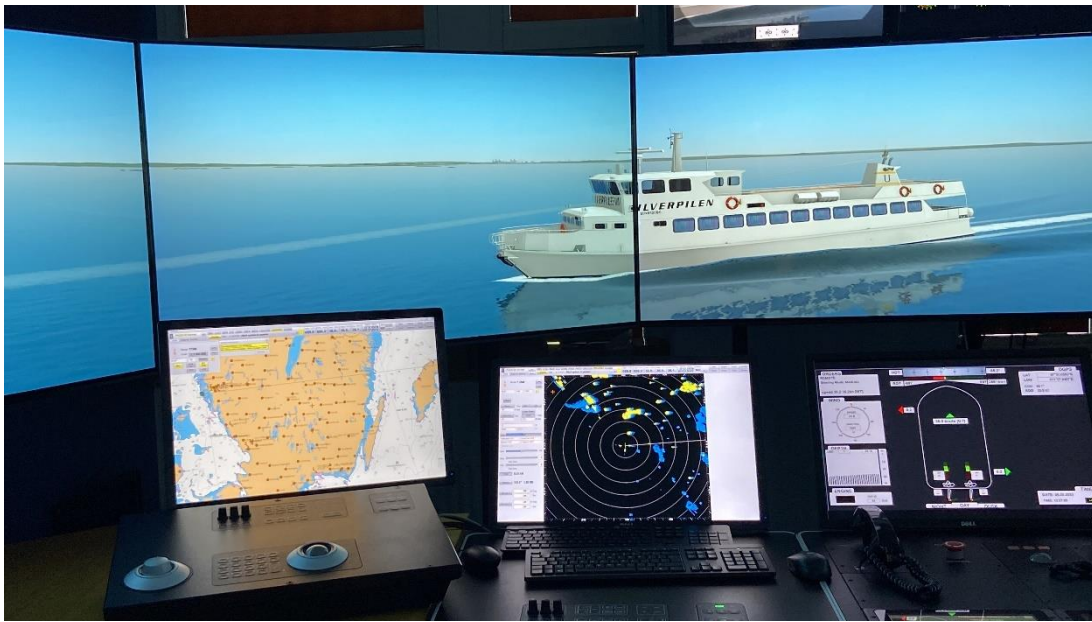
Figur 18. Simulering av mötet med SILVERPILEN gjord utifrån hur situationen hade sett ut från styrhytten på YSTAD vid god sikt. Bilden återspeglar situationen före den sista babordsgiren.

Efter simuleringarna kan det konstateras att både SILVERPILEN och JÄGAREN gick att se och följa på radarskärmen. Radarekon kunde dock förväxlas om man släppte blicken från radarskärmen en stund. Vid ett tillfälle befann sig till exempel SILVERPILEN på samma plats där JÄGAREN var någon minut tidigare.

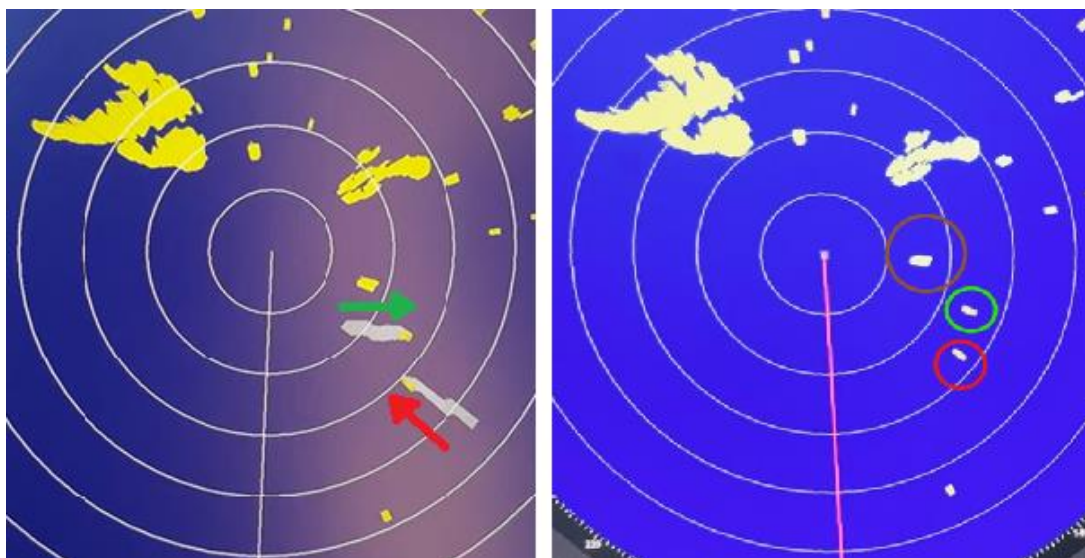
För jämförelse provades också en spårfunktion i radarn som visuellt presenterar ett ekos tidigare rörelser. Syftet var att se om det hade underlättat navigeringen och gjort det enklare att tolka radarekot från SILVERPILEN. Samma inställningar som innan användes på radarn, men spårfunktionen slogs på och ställdes in på verklig rörelse (true motion). Ekon från fasta objekt som öar och sjömärken visades precis som innan, medan de rörliga ekona lämnade ett spår efter sig. Det var då lätt att se åt vilket håll JÄGAREN och SILVERPILEN rörde sig, se figur 19.

Figur 19. Bilden till vänster visar en radarbild med påslagen spårfunktion. Röd pil är SILVERPILEN, grön pil är JÄGAREN. Bilden till höger visar radarbilden vid samma tillfälle men utan spårfunktion. Röd ring är SILVERPILEN, grön ring är JÄGAREN, översta bruna ringen är en ö.
