# Olycka i luftrummet över Östergötland den 18 juni 2025

Statens haverikommission har utrett en olycka ombord på flygplanet SE-RRF av typen Boeing 737-800 i samband med att antikollisionssystemet TCAS påkallade en undanmanöver

2026-06-12

## Slutrapport SHK 2026:11

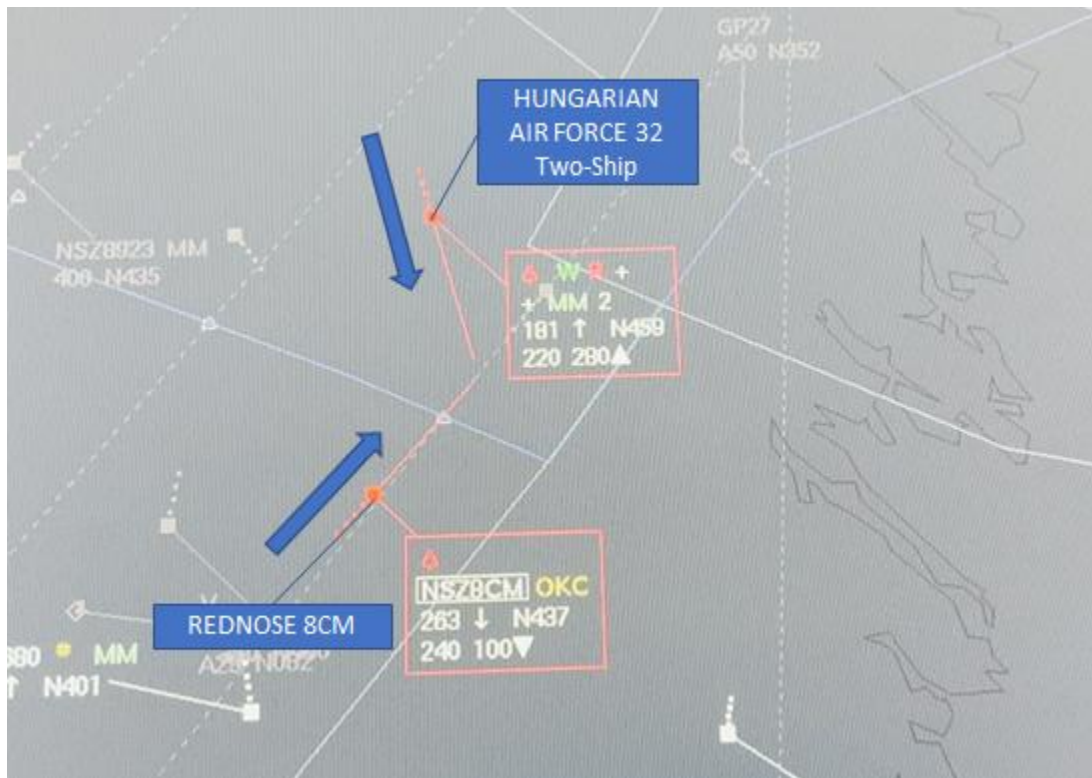
Roten steg med en initial stighastighet av cirka 9 000 fot per minut och började vid FL 180 successivt minska sin stighastighet för att planera ut på sin klarerade höjd, se figur 1.

Figur 1. Radarbilden visar tidpunkten då flygplanen mottog sina respektive höjdklareringar. I radarpresentationen visas bland annat aktuell höjd, klarerad höjd, nästa klarerade höjd och fart för respektive flygplan. Röd markering visar att flygtrafikledningens varningssystem STCA har aktiverats, se avsnitt 1.18.1. Blå markeringar införda av SHK visar anropssignalerna, och pilarna indikerar färdriktningen för respektive flygplan. Bild: ATCC.

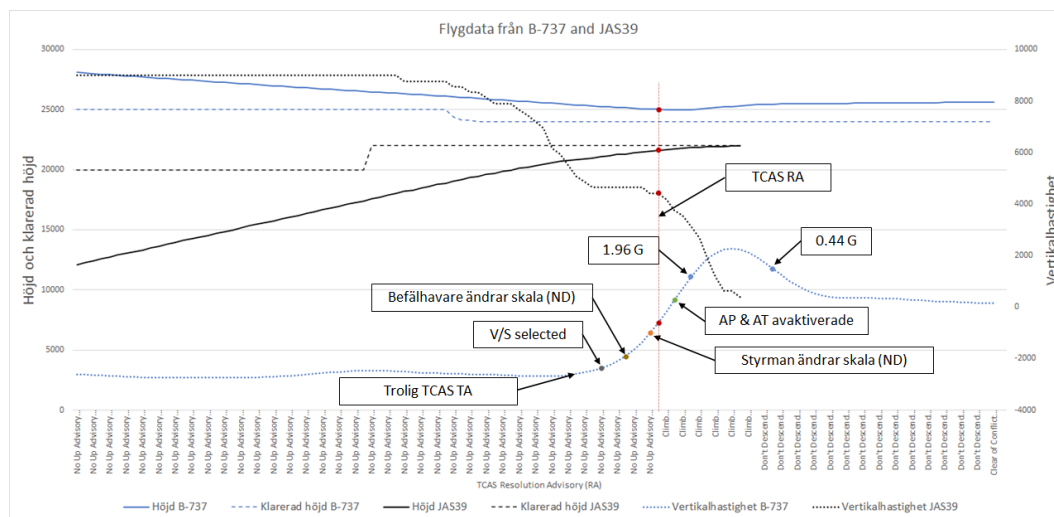
I figur 11 presenteras en sammanställning av flygdata från passagerarflygplanet och stridsflygplanen. På X-axeln visas TCAS RA-styrkommandon. Parametern Don't Descend har ersatts av Level Off i TCAS version 7.1.

Figur 11. Sammanställning av flygplanens flygdata, med markeringar infogade av SHK.

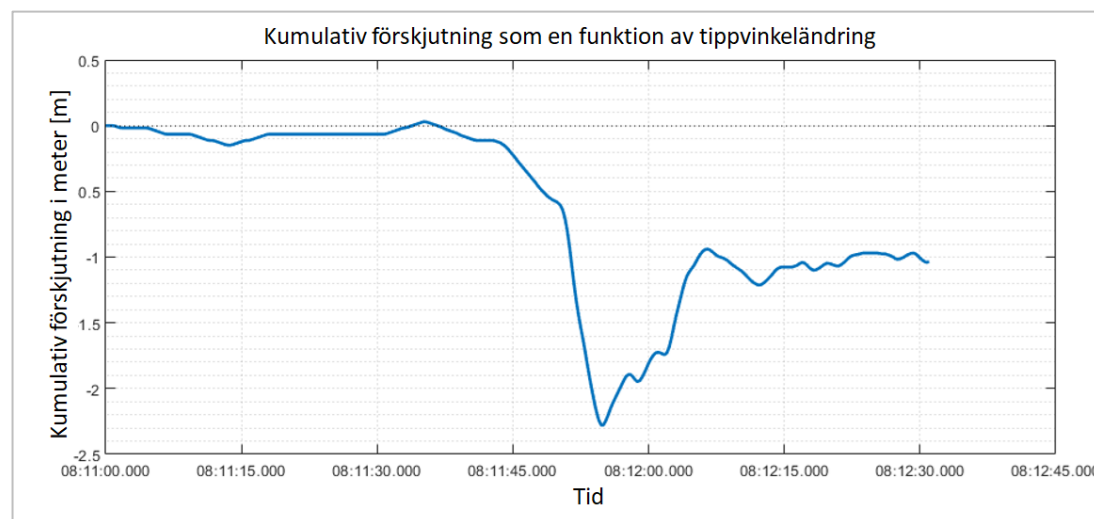
Den skadade besättningsmedlemmen befann sig i det bakre pentryt vid olyckan. I figur 12 illustreras den ackumulerade förskjutningen av golvet i det bakre pentryt på passagerarflygplanet som en funktion av tippvinkeländringen över tid.

Figur 12. Den ackumulerade förskjutningen av golvet i det bakre pentryt på passagerarflygplanet som en funktion av tippvinkeländringen över tid.

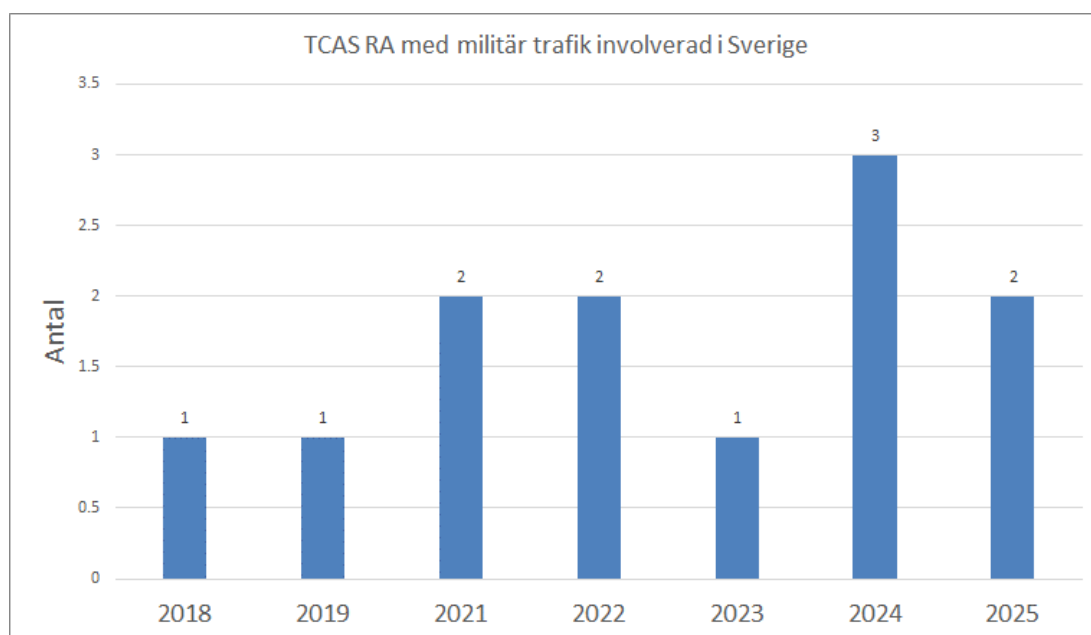
Figur 14. Antal rapporterade TCAS RA-händelser med militär trafik involverad i Sverige från år 2000.

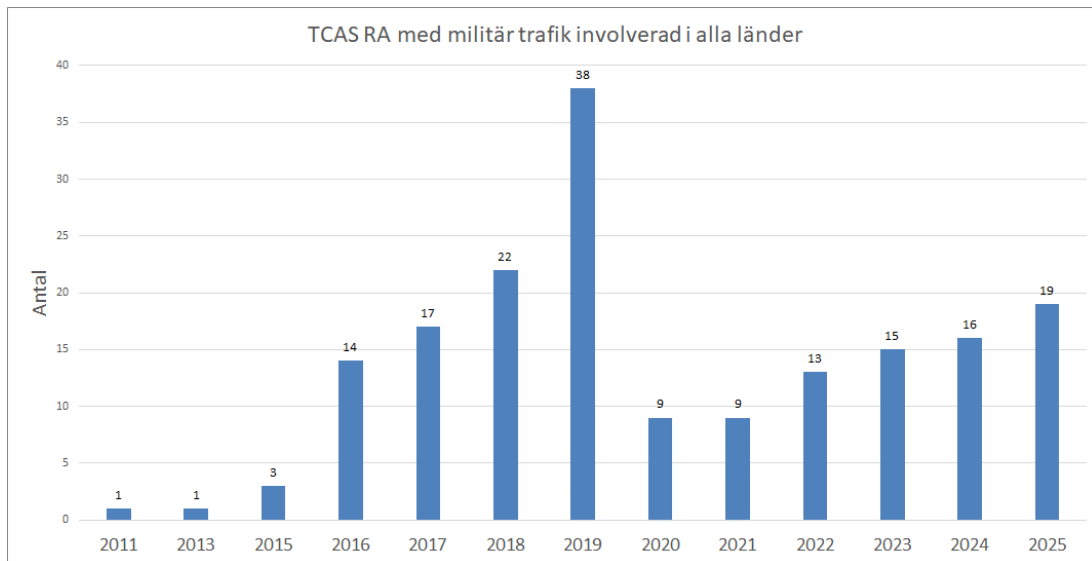
Figur 15. Antal rapporterade TCAS RA-händelser med militär trafik involverad i Europa från år 2000.

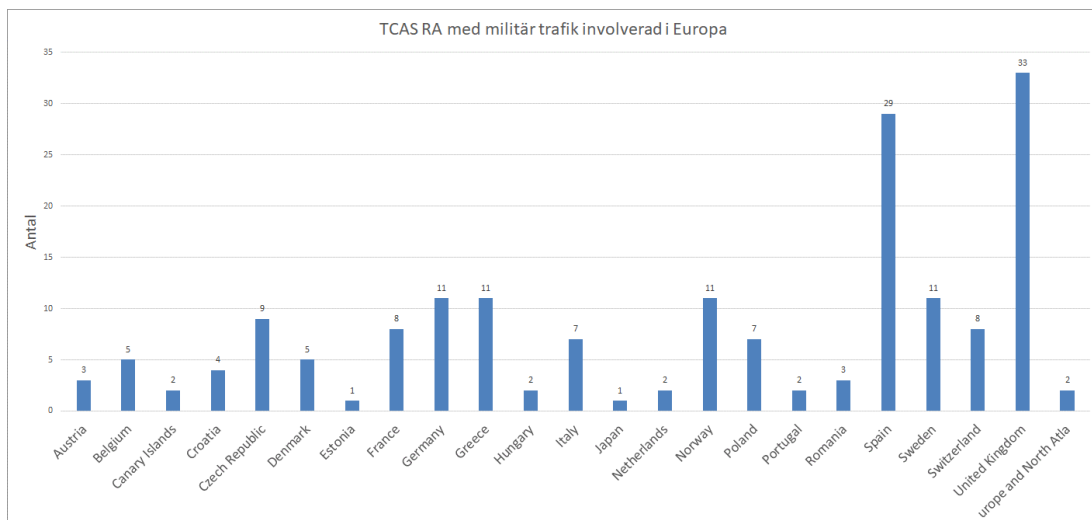
Figur 16. Antal rapporterade TCAS RA-händelser med militär trafik involverad uppdelad per land från år 2000.

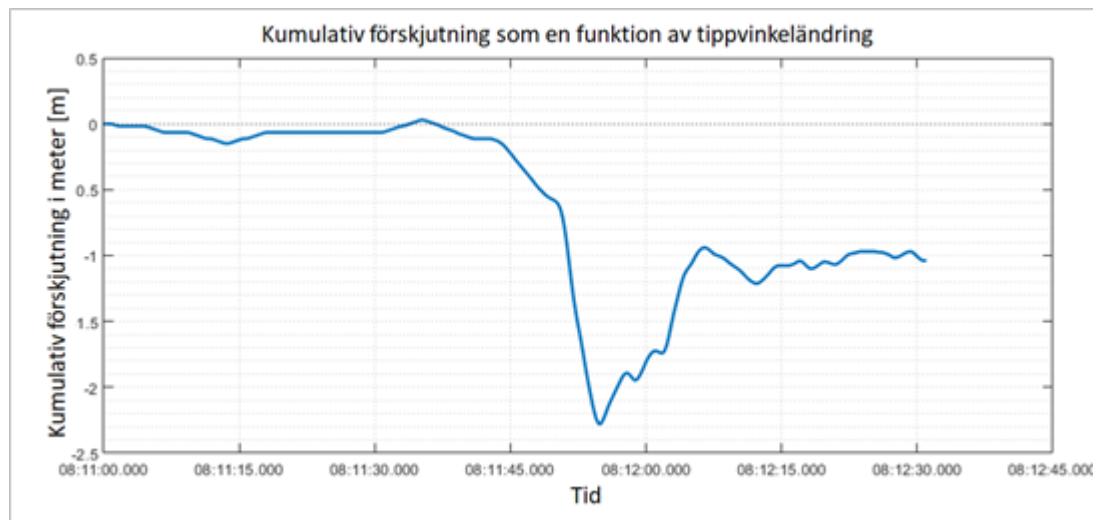
Den kabinbesättningsmedlem som skadades befann sig i den bakre delen av flygplanet. Den snabbt ökade tippvinkeln flyttade golvet nedåt. Även om de faktiska krafterna inte var negativa kunde detta ge en känsla av tyngdlöshet. Befälhavaren genomförde tre förändringar av tippvinkeln under en kort tidsperiod. Grafen nedan visar den beräknade relativa förskjutning av golvet i samband med dessa förändringar. Vid den första tippvinkelförändringen förflyttades golvet drygt 2 meter. Det var sannolikt vid detta tillfälle – när golvet snabbt vände

uppsåt – som kabinbesättningsmedlemmen skadades, vilket även överensstämmer med dennes egen redogörelse, se figur 17.

Figur 17. Den ackumulerade förskjutningen av golvet i det bakre pentryt på passagerarflygplanet som en funktion av tippvinkeländringen över tid.

Troligen sammanföll denna rörelse med andra omständigheter som påverkade förloppet. Flygplanet kan i någon mån också ha rört sig i sidled, vilket ytterligare kan ha försämrat besättningsmedlemmens möjlighet att parera rörelsen och behålla balansen.
