Noteringar, observationer och iakttagelser rörande roro-passagerarfartyget ESTONIA

Bakgrund och introduktion

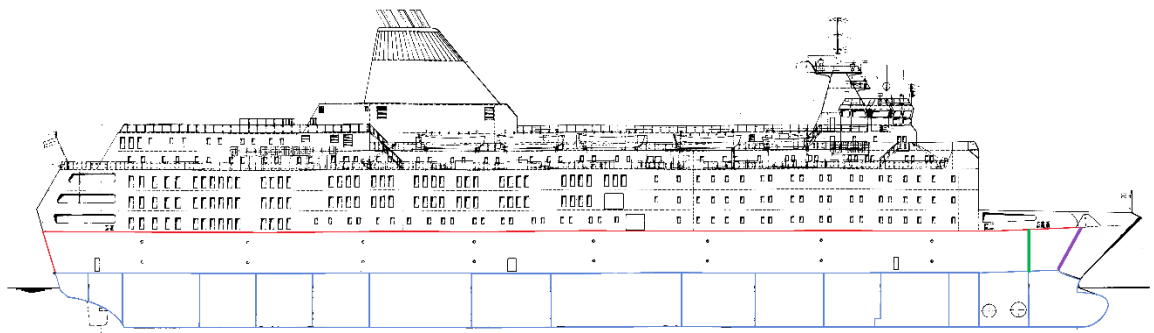
Enligt SOLAS-reglerna, som tillämpades på MS ESTONIA, skulle kollisionsskottet förlängas vädertätt upp till däcket ovanför. Det förlängda kollisionsskottet skulle placeras inom vissa avstånd akterut från den främre perpendikeln.³ (Se fig. 1.1.)

Fig. 1.1. Som fartyget skulle ha byggts om inga undantag hade tillämpats. Blått indikerar vattentätt skrov och vattentäta skott, rött och lila indikerar vädertätt skrov, där lila utgör bilramp, och grönt indikerar det förlängda vädertäta kollisionsskottet (förlängdskottet).

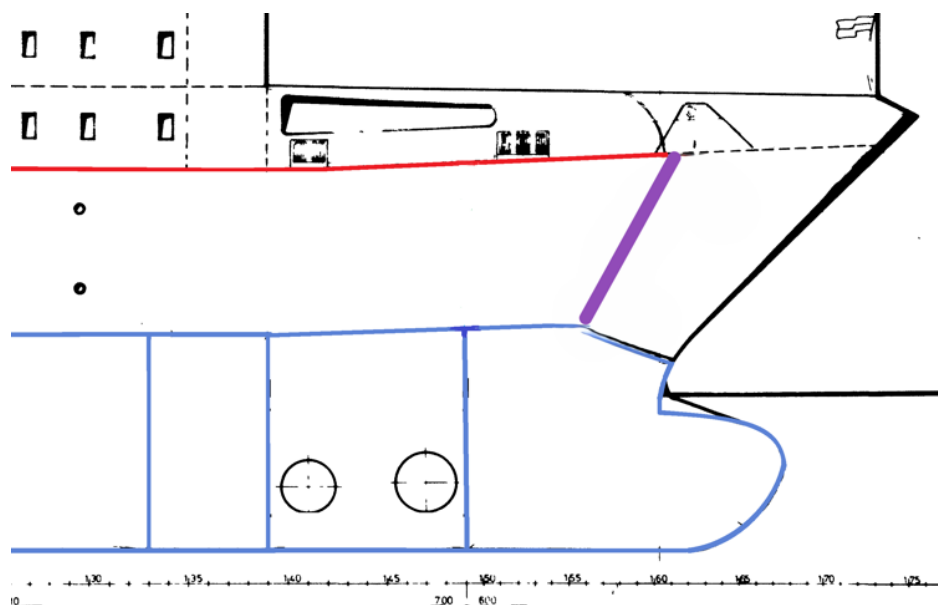
Reglerna möjliggjorde dock undantag, under förutsättning att fartygets fartområde⁴ inte skulle överstiga 20 distansminuter från närmaste land.⁵ I fallet med MS ESTONIA resulterade detta i att det vädertäta frontskottet (inklusive bilrampen) hade en dubbel funktion och även fungerade som det vädertäta kollisionsskottet. Detta var som hon skulle ha byggts om hon byggts i enlighet med lagstiftningen och de accepterade undantagen (se fig. 1.2).

Fig. 1.2. Som fartyget kunde ha byggts, om undantag hade tillämpats. Blått indikerar vattentätt skrov och skott, rött indikerar vädertätt skrov, och lila indikerar det vädertäta frontskottet (inklusive bilrampen). Med hänsyn till undantaget från det förlängda vädertäta förpiksskottet skulle fartområdet ha begränsats till 20 distansminuter från närmaste land. Undantaget skulle ha noterats i fartygets certifikat.

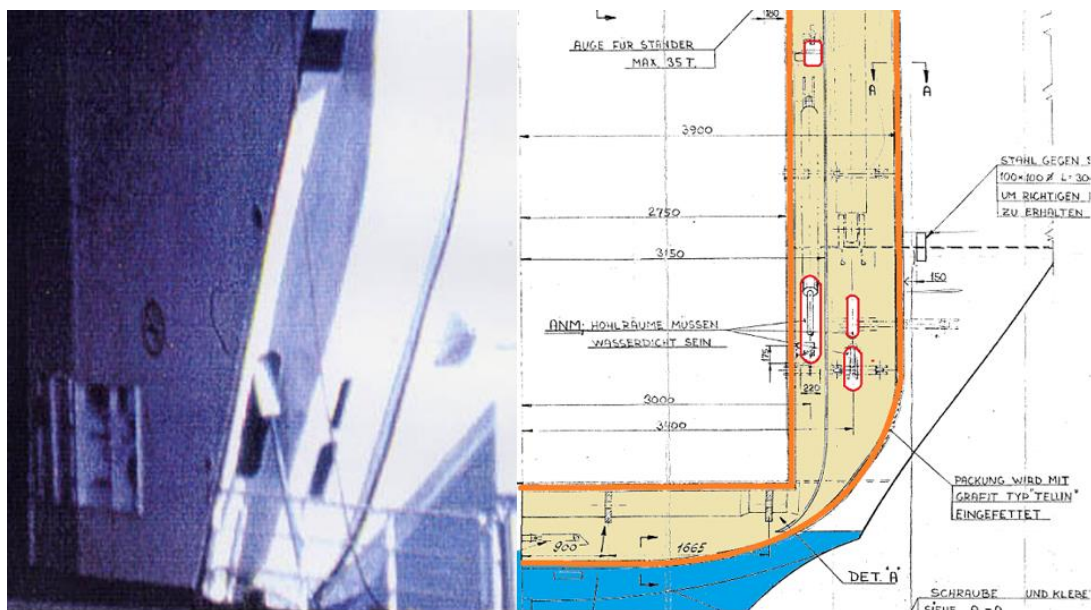
Filmmaterial från fartyget visar öppningar för lyft/sänkning och låsanordningar genom frontskottet på båda sidor av bilrampen. Varvets ritningar för denna del anger att det frontskottet till viss del ska vara tätt (på tyska "wasserdicht").

Fig. 1.3. Den vänstra bilden visar fyra öppningar i det frontskottet på babordssidan mellan tätningarna för visiret och rampen (innanför visirets tätning men utanför rampens tätning). Detta innebär att om det finns vatten innanför visiret kan det passera genom öppningarna in i utrymmet bakom (babords serviceutrymme). Ritningen till höger visar tätningar (i orange), öppningar (i rött) och noteringen att det ska vara tätt ("ANM: Hohlräume müssen wasserdicht sein"). Samma förhållanden gäller för styrbordssidan. Färgläggningen av ritningen är gjord av SHK. Både bilden och ritningen är beskuren.

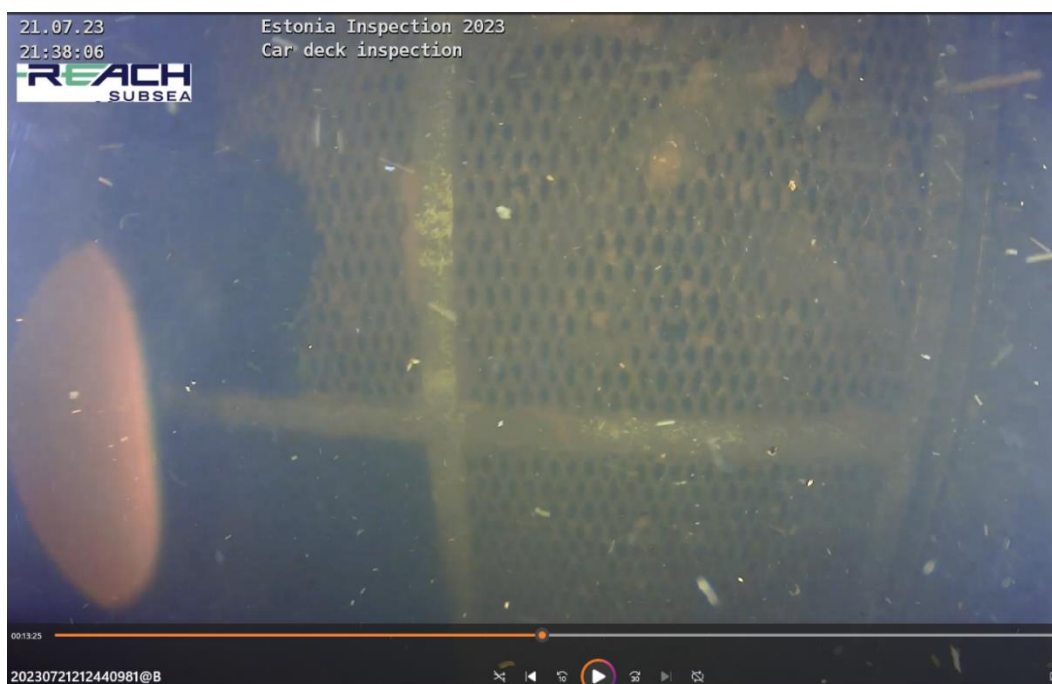
Detta krav skulle kunna upprätthållas av skottet till båda serviceutrymmena (eng: wing house). Filmmaterial från dykoperationerna sommaren 2023 visar dock att dörrarna in till serviceutrymmena är gallerdörrar, det vill säga att de inte uppfyller kraven för vare sig skrovet eller skottet.

Fig. 1.4. Dörr från bildäck till babords serviceutrymme. Denna typ av dörr kallas i ritningarna för "Drahttür", vilket är tyska för gallerdörr. Bild från ROV-film inspelad i juli 2023.

Detta innebär att om det skulle finnas mycket vatten innanför visiret, skulle det faktiskt finnas fri passage för vatten att tränga in från bogvisiret. Vatten skulle kunna passera genom öppningarna i det främre skottet in i serviceutrymmena, mellan kättingboxarna och det yttre skrovet. Därifrån skulle det kunna fortsätta ner i serviceutrymmet akter om kättingboxen. Det skulle sedan kunna fortsätta genom gallerdörren till bildäck eller via öppningen vid rampens/visirets kontrollpanel. En annan möjlig väg för vatten att tränga in skulle vara genom en potentiell läcka i rampens nedre hörn.

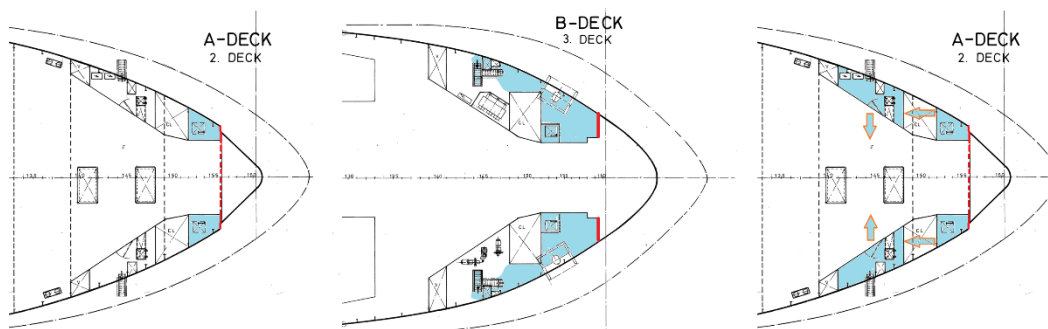
Fig. 1.5. Flödesschema för möjlig vatteninträngning från insidan av visiret till bildäck. Vattenflödet passerar genom öppningarna och fyller området på däck 2 framför kättingboxen (bild till vänster), när sedan området mellan kättingboxen och det yttre skrovet på däck 3 (bild i mitten), och flödar slutligen ner till däck 2 akter om kättingboxen och genom gallerdörren (bild till höger).

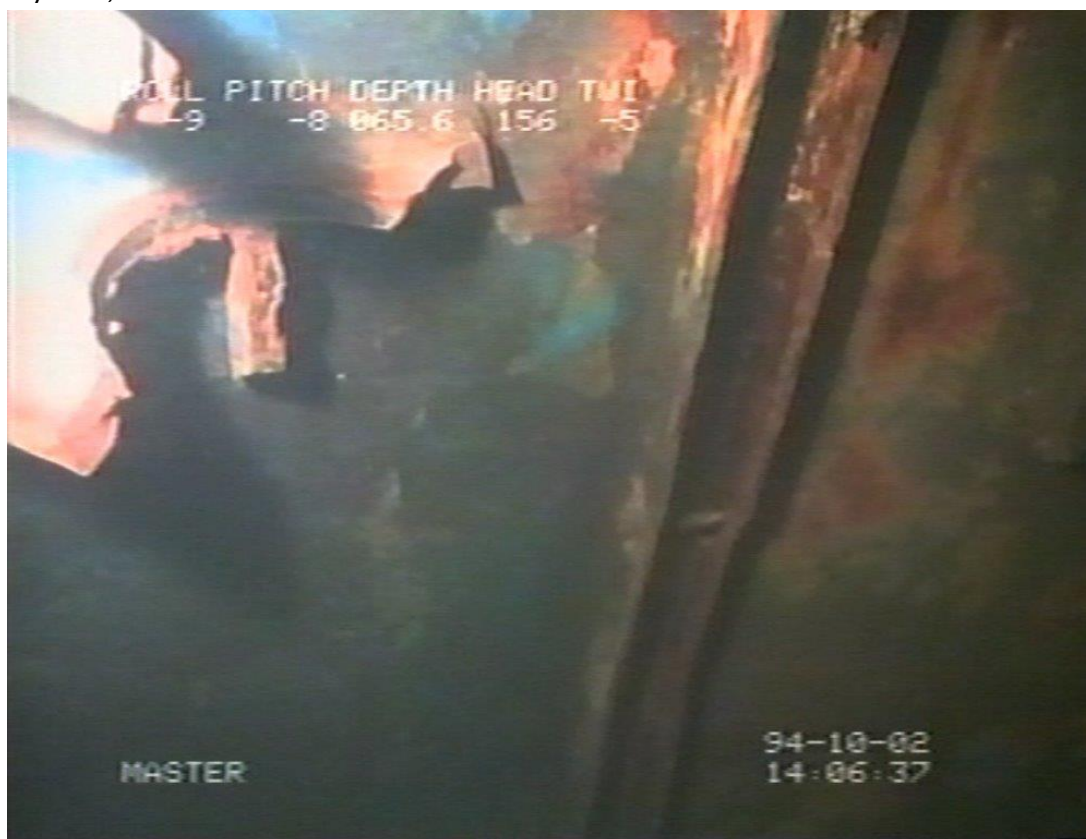
Förekomsten av skruvar bekräftas av tillverkarens manual. Det går dock inte att med säkerhet fastställa om skruvarna har monterats utan att någon packning var på plats (vilket vittnet hävdar) eller om packningen har slitits bort till följd av olyckan, trots att skruvarna satt kvar.

Fig. 1.6. Bilden visar en skruv som skulle hålla packningen på plats, samt avsaknad av visirets packning. Bilden är från filmmaterial inspelat i oktober 1994.

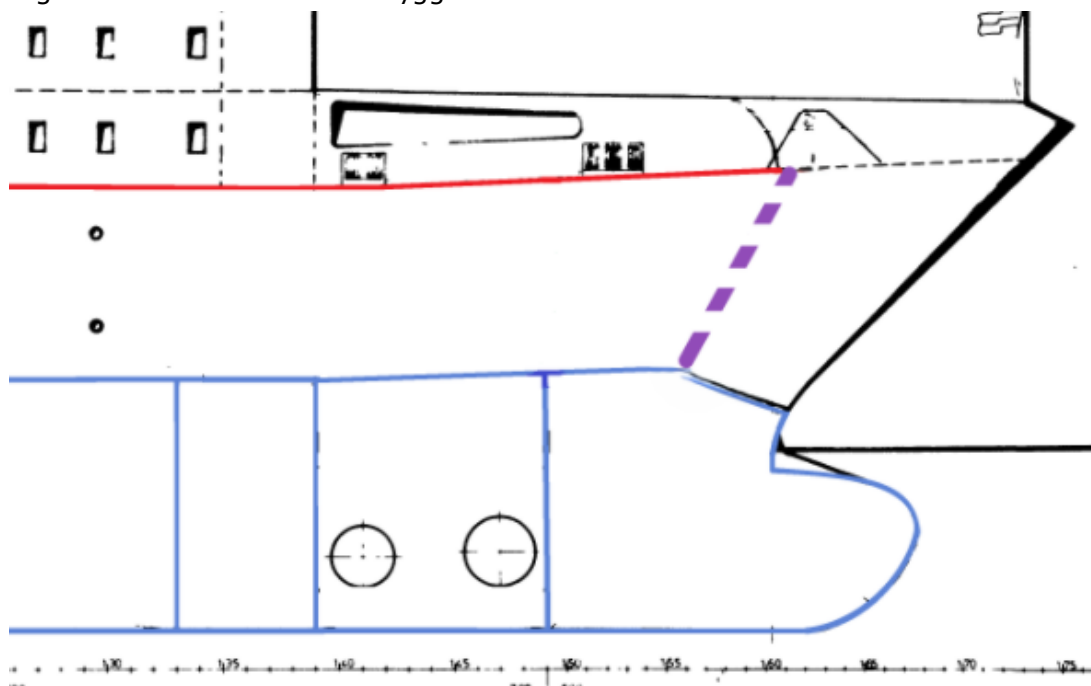
En konsekvens av dessa fynd är dock att fartyget MS ESTONIA aldrig hade ett fullt vädertätt främre skott med förmåga att motstå vatteninträngning (indikerat i lila i Fig. 1.7). Detta stämmer uppenbarligen inte överens med ritningarna eller regelverket vid tiden då hon byggdes.

Fig. 1.7 Så här var MS ESTONIA faktiskt byggd och användes under hela sin tjänstgöringstid sedan leveransen. Blått indikerar vattentätt skrov och skott, rött indikerar vädertätt skrov. Det lila främre skottet var varken helt vädertätt eller vattentätt.

Det bör noteras att bristerna i det främre skottet inte hade någon som helst påverkan på olyckan den 28 september 1994. Jämfört med en helt öppen bilramp måste öppningarna i det främre skottet betraktas som mindre.

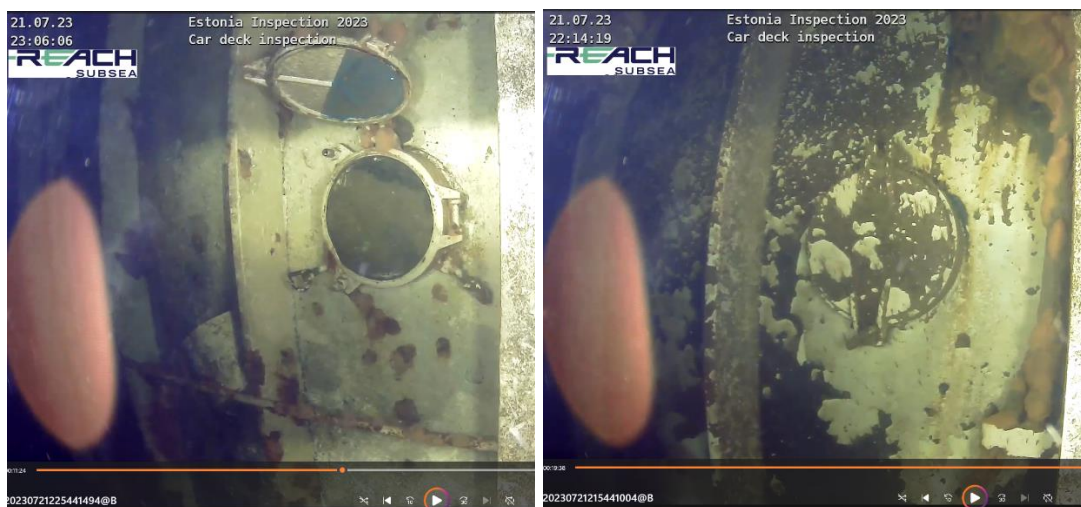
Fig. 2.1. Bilder från filmningen sommaren 2023. Vänster visar en ventil på däck 2 där stormluckan inte är nerfälld, och höger visar en nedfälld och skalkad stormlucka på däck 3.

Filmningen som gjordes sommaren 2023 visar att några stormluckor är skalkade, medan andra inte är det. Detta innebär att besättningen uppenbarligen inte varit konsekventa vid skalkningen av stormluckorna. Detta bedöms, å andra sidan, inte ha haft någon betydelse för orsaken till och utgången av olyckan.

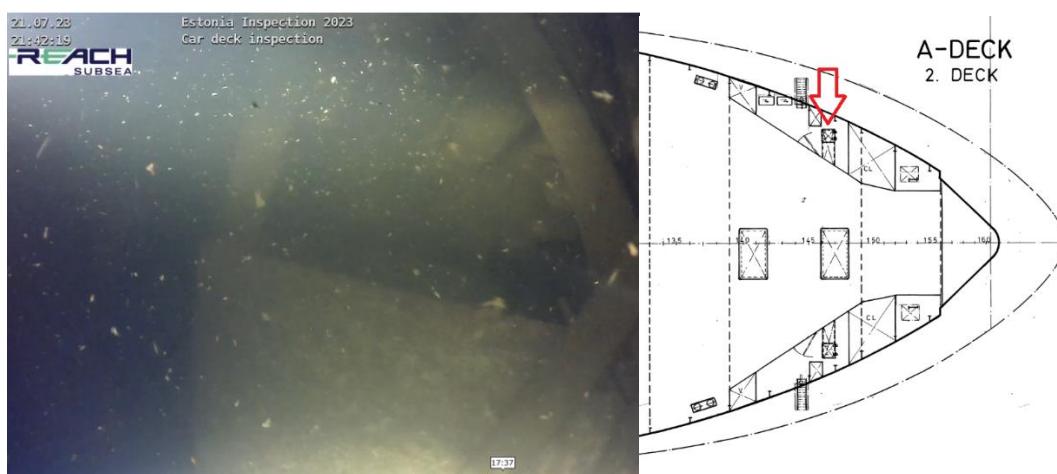
Under filmningen av bildäck som gjordes sommaren 2023 visar att babords lucka till bogpropellerrummet är öppen. Det går inte att avgöra om luckan stått öppen

under resan, eller om den öppnats i samband med att fartyget slog i havsbotten. Inte desto mindre kan det konstateras att skalkningarna till luckan inte varit säkrade tillräckligt för att hålla luckan stängd. Denna lucka var på babordssidan (dvs. den övre, "torra" delen av fartyget), och statusen på luckan på styrbordssidan är inte känd. Om luckan varit öppen redan då olyckan inträffade, så kan det ha bidragit till att vatteninträngning kunnat ske i den enskilda vattentäta sektionen.

Fig. 2.2. Bilden till vänster är från filmningen sommaren 2023 och visar den öppna luckan till bogpropellerrummet på babords sida. ROV:en är vid tillfället upp-och-ner. Bilden till vänster visar en ritning, där luckan markerats med en röd pil.

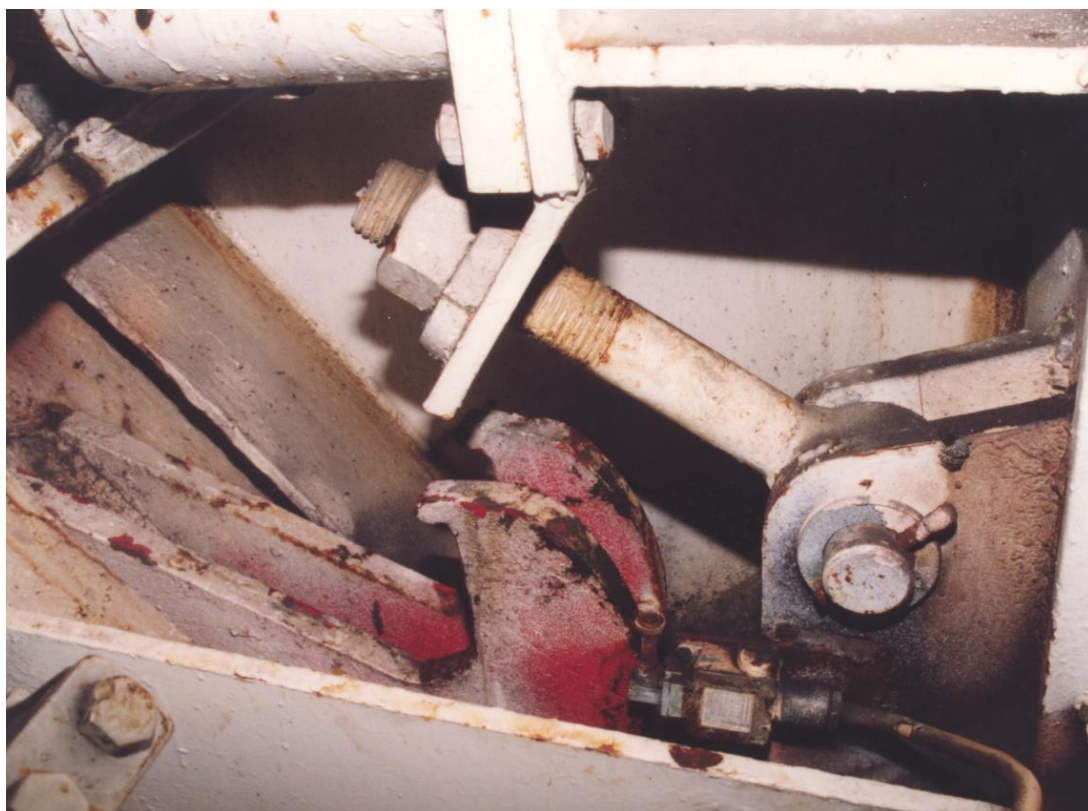
Utöver de tre hydrauliska låsningarna, fanns det på MS ESTONIA två manuella sidolåsningar till bogvisiret. De ingick inte i de ordinarie rutinerna, och det fanns ingen instruktion till hur de skulle användas. Sålunda inräknades de inte som del av det operativa låssystemet (JAIC 15.6). I fartygets manual betecknades de som reserv.

Det har med tekniska beräkningar visats att den tillförda kraften dessa låsningar kunnat bidra med inte hade varit tillräckliga för att hålla visiret på plats under de rådande väderförhållandena och med samma fart, även om de använts.

Fig. 2.3. Bilden visar en av de manuella låsningarna till visiret på MARE BALTICUM, som hade en liknande konstruktion som MS ESTONIA. Givaren som ses längst ner i bilden är inte en del av den manuella låsningen. Bild från Riksarkivet (tagen 7 november 1995 av JAIC).

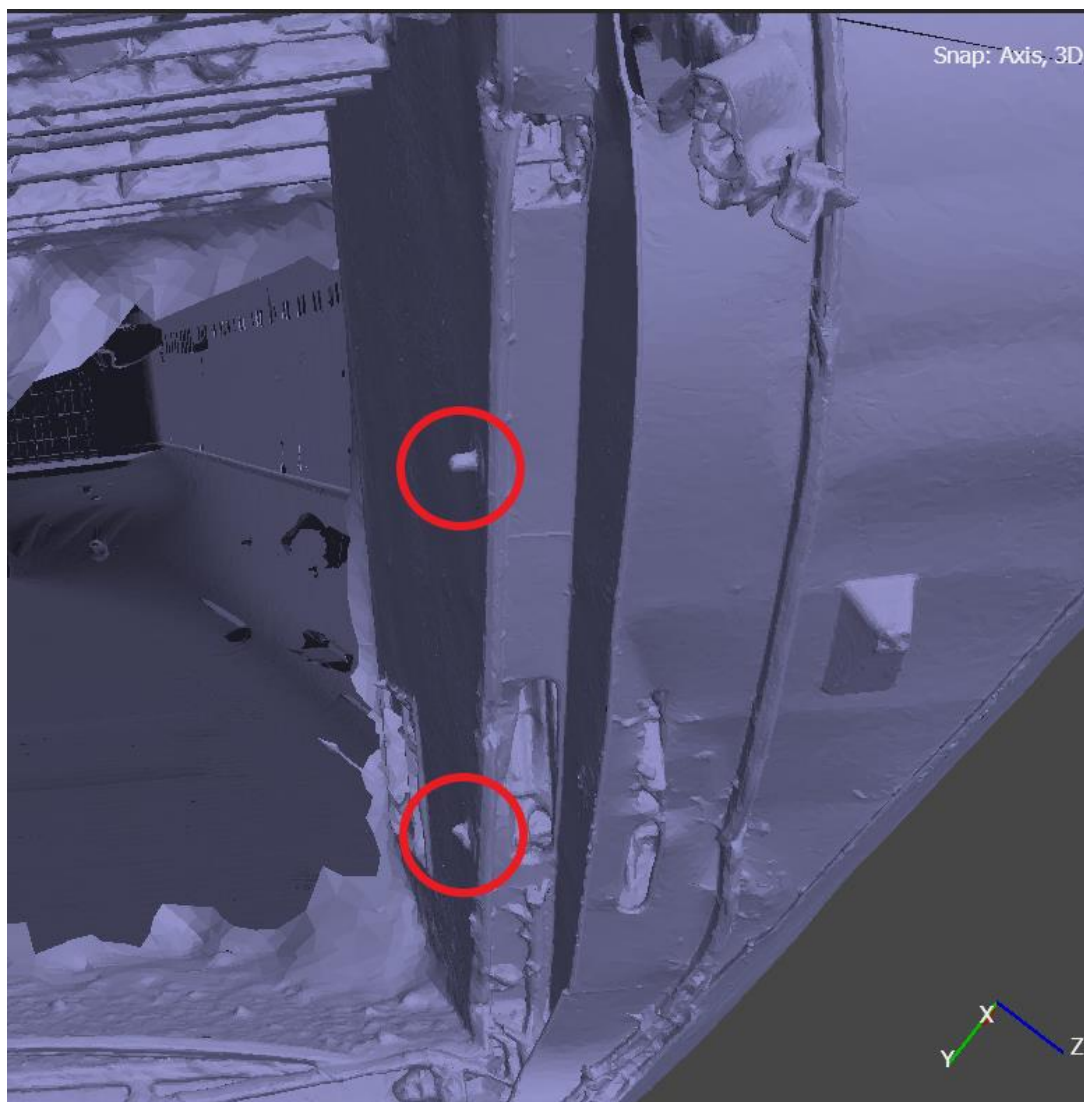
Under undersökningarna på haveriplatsen 2021–2022 befanns rampens nedre låsning på babords sida vara i inte låst position (dvs. inte fullt utkörd). Detta bekräftar filmning från 1994, och nämns i JAIC:s rapport (JAIC 8.6.5, 15.8 och 13.4). Motsvarande del på rampen sitter fortfarande kvar men har genom vridning delvis öppnats, och har mindre skador än de övriga tre. Detta bekräftar att rampens nedre låsning på babords sida inte var helt, bara delvis, aktiverad när rampen tvingades till öppet läge. Alla fyra låsningar manövrerades hydrauliskt.

Om inte denna låsning varit helt i utskjutet läge vid avgången i Tallinn skulle indikeringen inte visat grönt, och fartyget skulle inte ha avgått. Det kan emellertid inte uteslutas att låsningen rört sig inåt när rampen brutits upp (JAIC 13.2.3).

Fig. 3.1. Bilden är från fotogrammetrin 2022 och visar båda babordsrampläsningarna som sitter på skrovdelen. Den nedre är inte i helt utskjutet läge. En dykaren 1994 uppskattade den utskjutna delen till ca 3 cm ("1.5 inches") i stället för dess fulla längd (omkring 15 cm). Om detta var läget vid avgång från Tallinn skulle grönt ljus inte indikerats på panelen vid avgången.

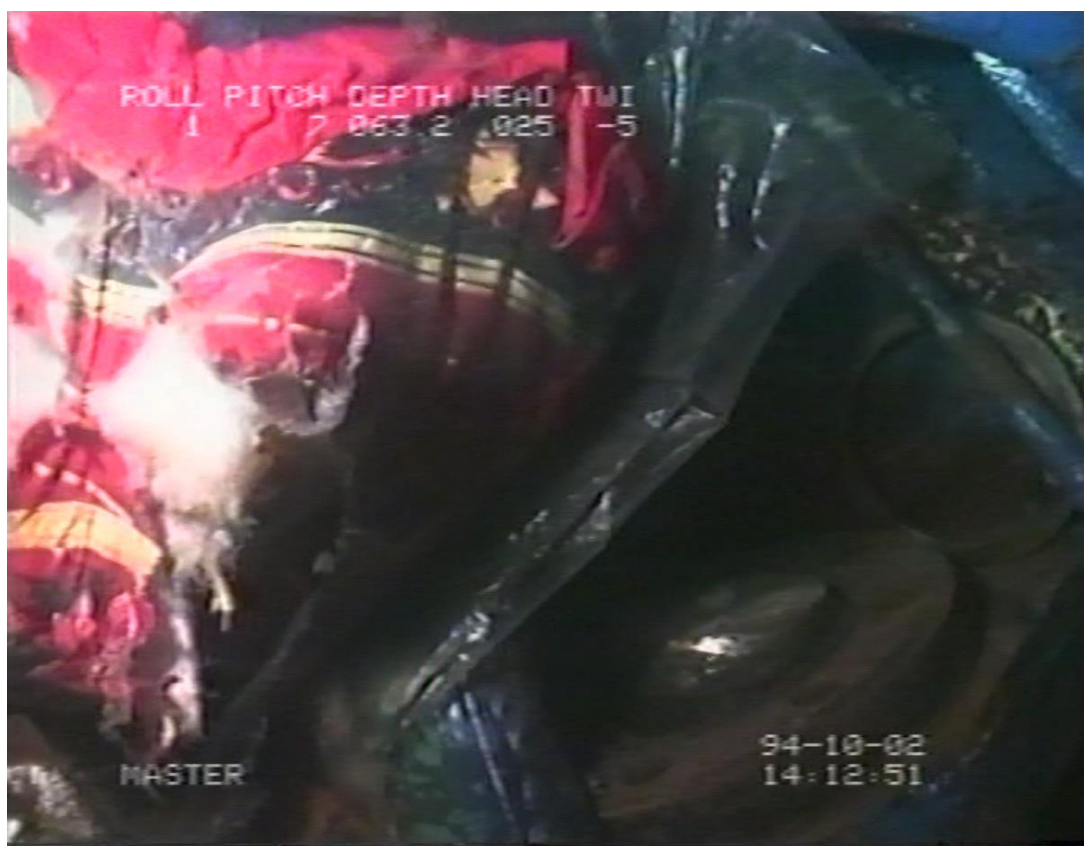
Det har från och till hävdats att madrasser eller filter använts för att kompensera en läckande gummipackning. En möjlig förklaring till dessa rykten skulle kunna vara antagandet att babords gångjärn till bogrampen var skadat, och att det finns bilder som visar madrasser, filter och olika typer av kläder i området.

Fig. 3.2. Bild från ROV-filmning 1994 som visar det yttre gångjärnet på babords sida, och ett tygföremål (möjligen en jacka).

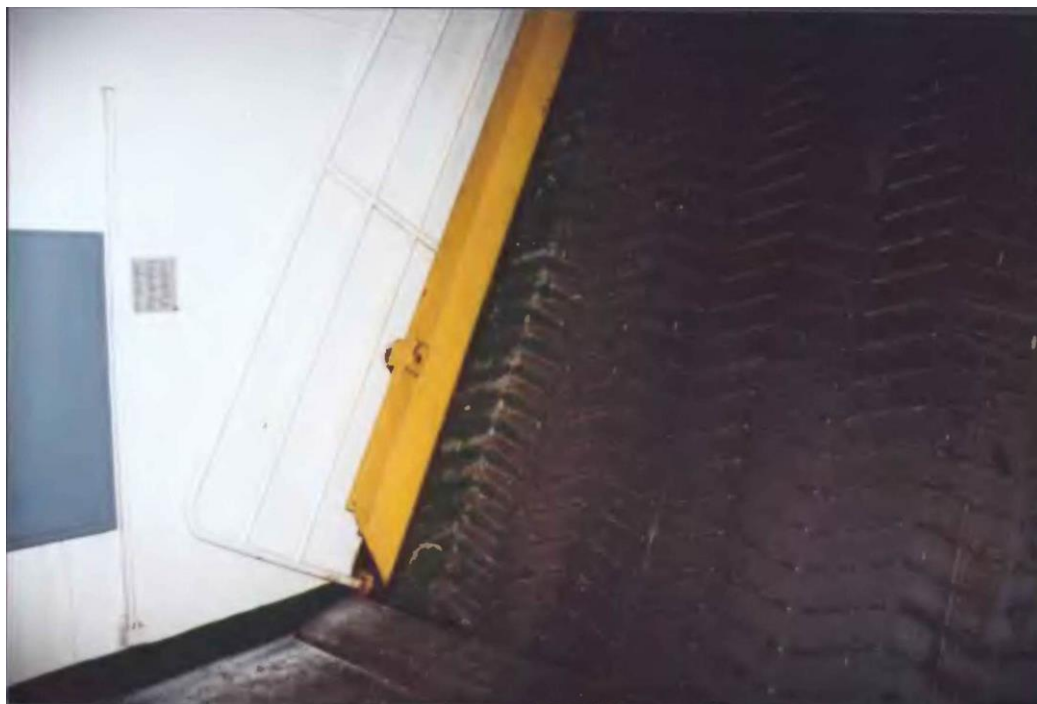
Gummipackningen längst ner löper i ett utrymme mellan bildäcket och själva rampen. Utrymmet är något lägre än bildäcket, och det finns därför en form av stålplåtar, fästade med gångjärn i rampen, som täcker utrymmet för att det ska vara möjligt att passera med fordon. Plåtarna är så konstruerade att de alltid vilar mot bildäcket, oavsett viktet läge rampen är i. De sju plåtarna, som uppskattas väga ca 50 kg styck, behöver lyftas för underhåll och för att smörjning ska kunna ske. När rampen bärgades var de yttersta fyra fortfarande fästade i rampen (se fig. 3.5). Om man tar i beaktande vikten på plåtarna, och risken det medför att lyfta dessa samtidigt som rampen stängs, måste det betraktas som mycket osannolikt att en sådan verksamhet ägt rum.

Fig. 3.3. Som syns på denna bild finns det en uppbyggd kant på sidan av rampen, nära fartygets skott. Räcket ovanför kanten hindrar tillträde till området mellan kanten och skottet. Vid rampens nerkant syns plåtar. Dessa kan lyftas upp för att nå utrymmet nedanför vid underhåll. Bilden är från MARE BALTICUM, som konstruerades på samma sätt som MS ESTONIA.

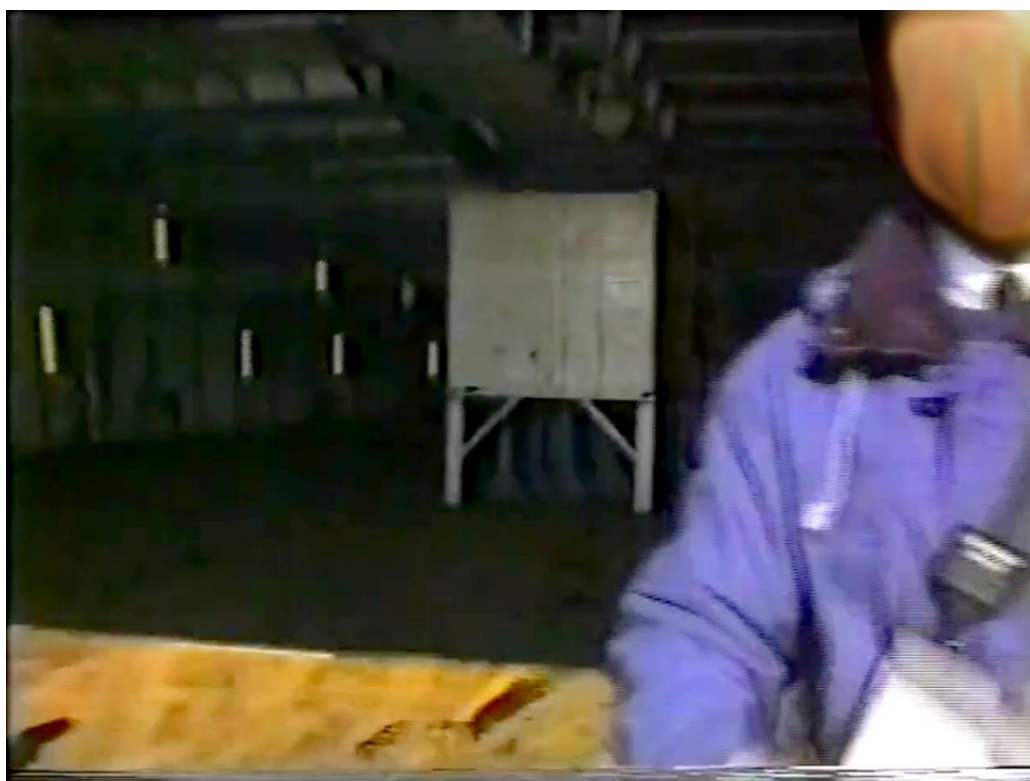
Förekomsten av tygföremål i området kan istället förklaras såväl med att det i närheten fanns en smutstvättcontainer, som att innehåll från bilar och lastbilar flyttades runt i samband med olyckan. Alla flytande föremål kom att samlas i de översta delarna av lastrummet, vilket är i det nedre hörnet av rampens babordssida, när man tar hänsyn till fartygets läge efter att det sjunkit.

Fig. 3.4. Smutstvättcontainern på MS ESTONIA, sedd från nära bogrampen och akterut. Smutstvätt kastades ner i containern från de övre däckerna genom ett schakt. Bild: www.estline.ee © Evi Järvelaid.

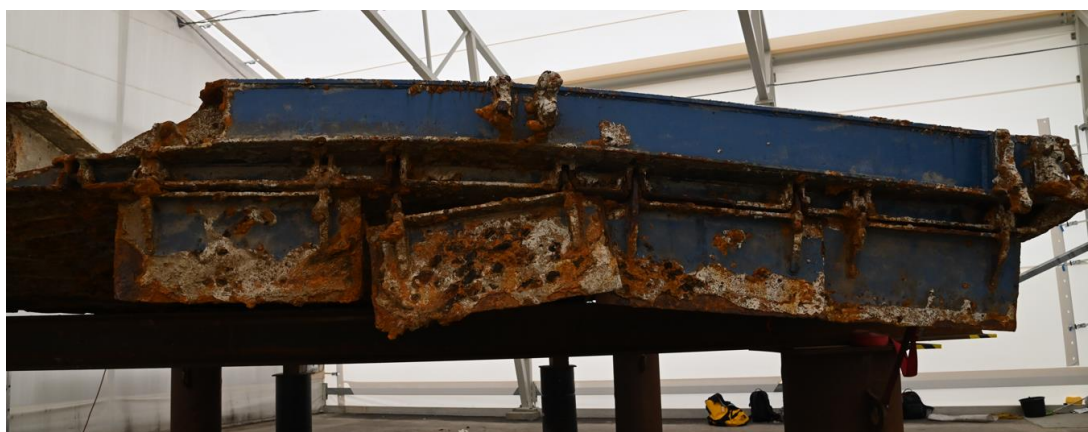
Fig. 3.5. Den förliga bildäcksrampen med babords sida till höger (rampen är upp-och-ner på bilden). Fyra plåtar sitter fortfarande kvar i sina gångjärn i rampen. Bilden är beskuren.

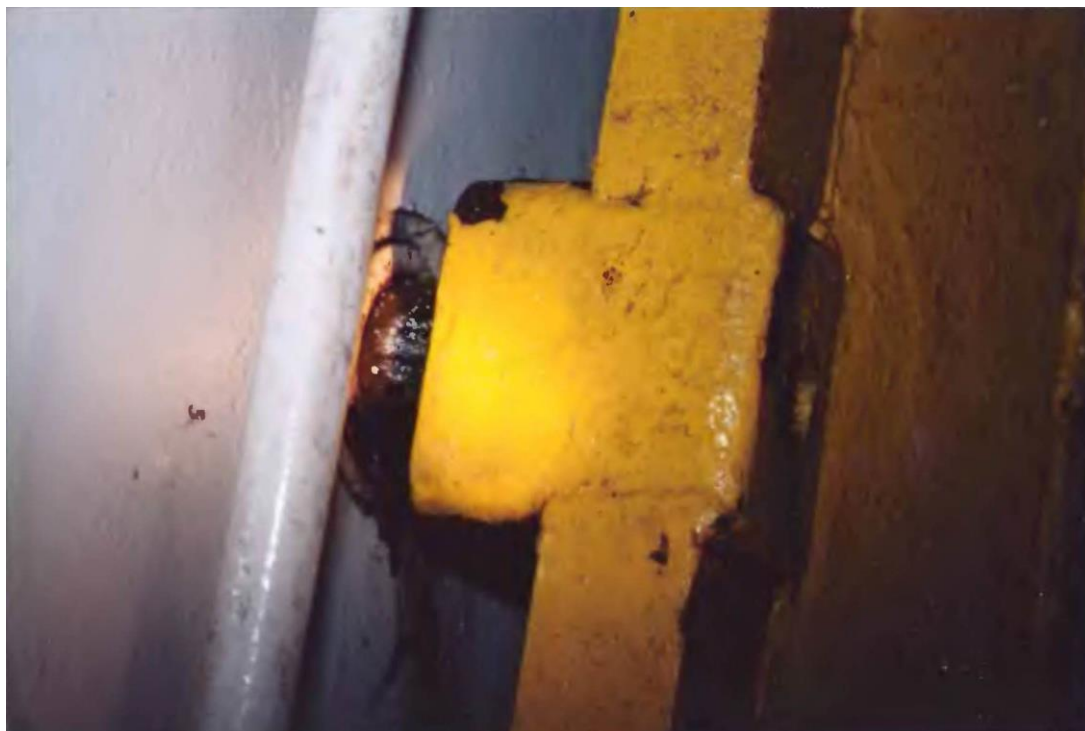
Placeringen av låsningarna till bogrampen var inne i serviceutrymmena på var sida om rampen (wing houses). Därmed är det inte möjligt att se eller nå låsningarna från bildäck, vilket innebär att det är omöjligt för något vittne att se en sådan hantering (se fig. 3.3, som visar det vita skottet/väggen i lastrummet till babords serviceutrymme, som hyser låsningarna). En alternativ förklaring, från en tidigare besättningsmedlem, skulle kunna vara att vittnena sett besättningsmedlemmar använda sig av träklubbor för att befria visiret och rampen från is, och misstagit dessa för släggor.

Fig. 3.6. Bilden visar bogrampens nedre låsning, sedd från bildäcket. Själva låsningen är på inne i serviceutrymmet (på andra sidan av det vitmålade skrovskottet eller skrovväggen). Vid låsning eller skalkning trycks låskolven hydrauliskt ut (mot höger i bild) in i det gula, korresponderande låshuset på rampen, och vid upplåsning trycks låskolven hydrauliskt ut ur det gula låshuset och in i serviceutrymmet (mot vänster i bild). Detta visar att det inte är möjligt att slå på låsningen från bildäck. Det skulle emellertid vara möjligt att slå på det gula låshuset om kolven kärvar, och därmed få den att lossa medelst vibrationerna. Bilden är från MARE BALTICUM. Jämför med fig. 3.3 ovan.

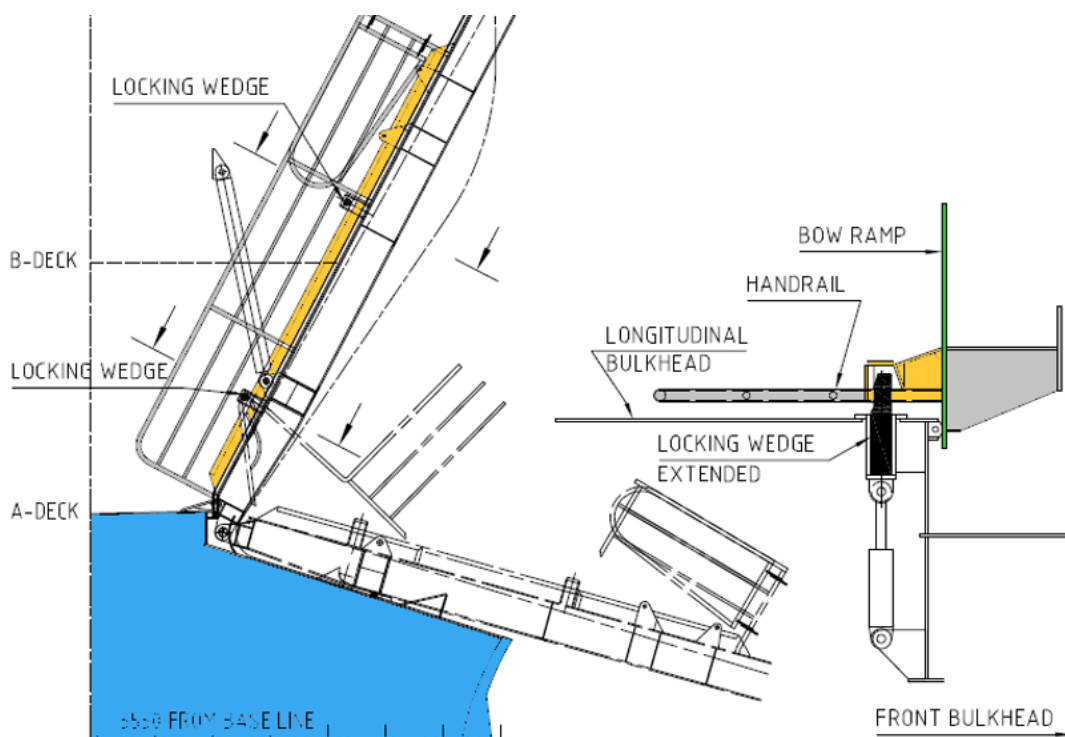
Alla delar av räckena har lossnat från rampen, och hittats på olika platser i närheten av fartyget. En av dessa har bärgats. Undersökning av rampens fästpunkter och de ändrar som gått av på den relingsdel som bärgats bestrider att termisk skärning eller kapning med maskinverktyg förekommit.¹³ De bedöms i stället ha lossnat som en konsekvens av olyckan, och att de dragits av eftersom de fastnat i rampens utskjutna låskolvar (se fig. 3.1 och 3.7).

Fig. 3.7. Bilden visar hur räckena kan ha lossnat. Vänster i bild är från styrbordssidan, och till höger i bild är från ovan. Bild: Jan-Ove Carlsson, CAD 17 Handrail Detachment (färgläggning av SHK).

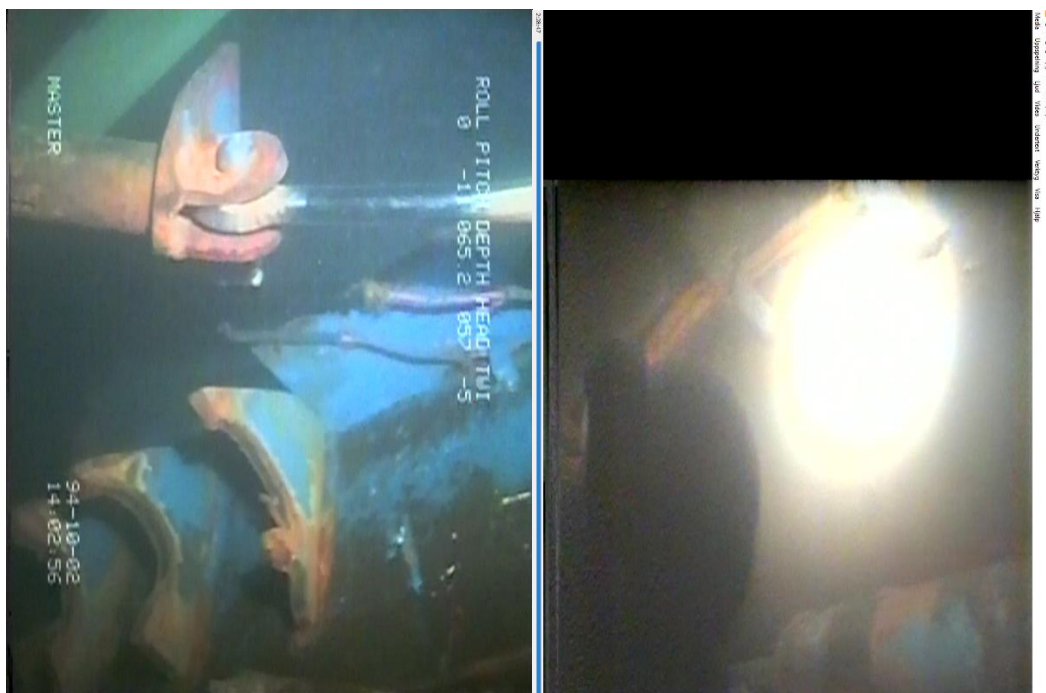
Under dykningarna 1994 kunde den magnetiska indikatorn till bottenlåset inte hittas. Emellertid fanns de tomma ändarna till kablarna i närheten. Eftersom indikatorns monteringsfäste var oskadat föreföll det som att indikatorn avlägsnats före olyckan. Detta förnekas av rederiet. Det kan inte uteslutas att indikatorn slitits av i samband med olyckan (JAIC 13.2.3). Under dykningarna 1994 klippte en dykare

av lösa ändar till kablar, som förutsätts vara bogvisirets två indikatorkablar. Anledningen till att de klipptes av är inte känd.

Fig 3.8. Bilder från filmning gjord 1994. Vänster visar två lösa kabeländar mycket nära de återstående delarna till bottenlåset på skrovet. Till höger syns en dykares hand, som klipper av kablar i samma område. Video 6555 respektive 6571.

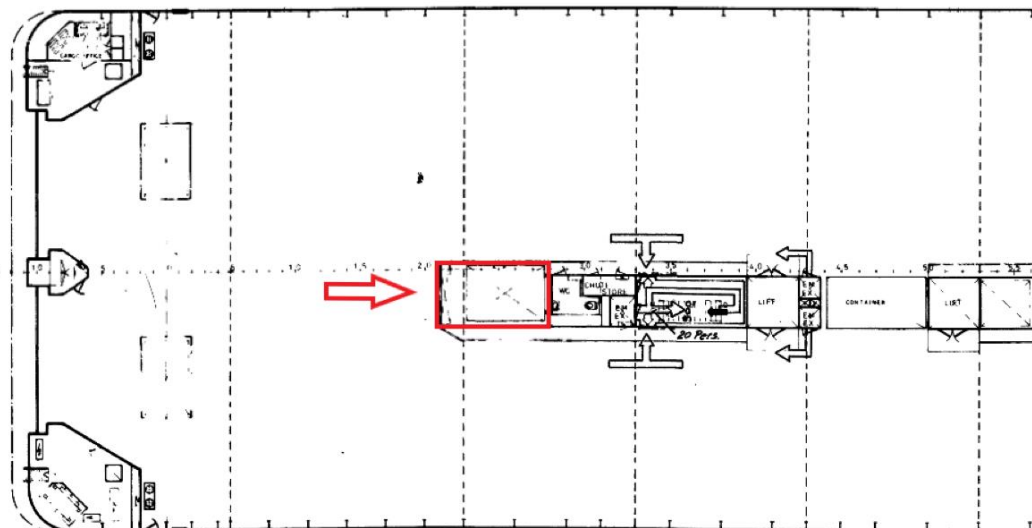
Ett vittne, besättningsmedlem under fartygets tidigare ägare, har uppgett att dörren till proviantluckan var komplicerad att stänga och att det kunde inträffa att den inte alltid var stängd när den borde varit det. Å andra sidan hade vittnet ingen uppfattning om hur saken hanterades av den nya ledningen.

Det finns ingen tillgänglig information för att bedöma statusen av proviantluckan. Om den lämnats öppen, eller om den öppnats under sjunkprocessen, har det påskyndat processen, liksom det motsatta: om den var stängd och vederbörligen skalkad har den hindrat vatteninträngning till utrymmet under. Emellertid kan det konstateras att under de rådande omständigheterna kan den inte ha förhindrat olyckan att inträffa.

Fig. 3.9. Proviantluckan i den aktra delen av bildäcket, markerad med rött.

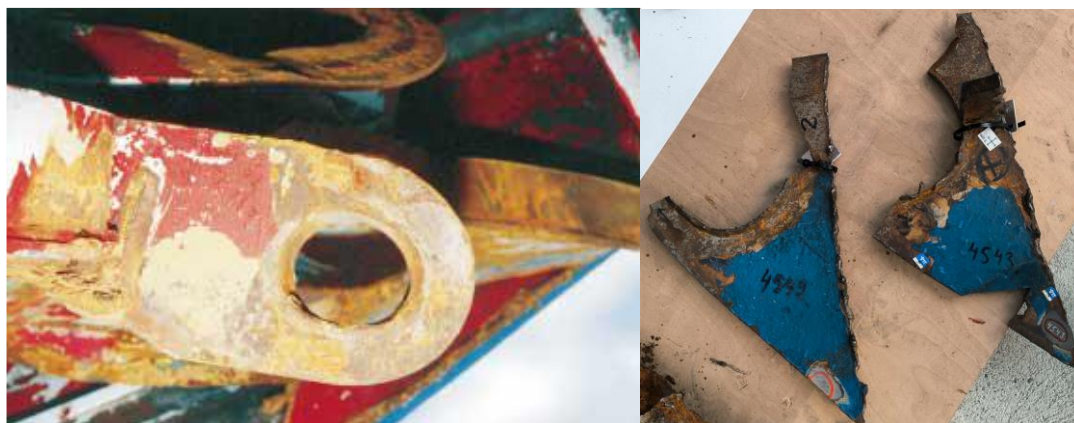
Bogvisiret bärgades den 18 november 1994. På detta fanns fortfarande delar av bottenlåset, dvs. bottenlåsörat. Detta var skadat, men hade inte brustit i delar (fig. 3.10).

Fig. 3.10 and fig. 3.11. Fig. 3.10 (vänster) visar bottenlåsörat på visiret. Fig. 3.11 (höger) visar de brustna bottenlåsöronen på skrovet, i det skick de befanns i februari 2025. Bild vänster: JAIC fig. 8.10.

Vid dykningarna 1994 skars delar ut ur skrovet och bärgades. Bland dessa var matchande delar av visirets hydrauliska bottenlåsordning, dvs. bottenlåsöronen som var monterade på skrovet (fig. 3.11) och bottenlåsbulnen (fig. 3.12), vilka undersökts.

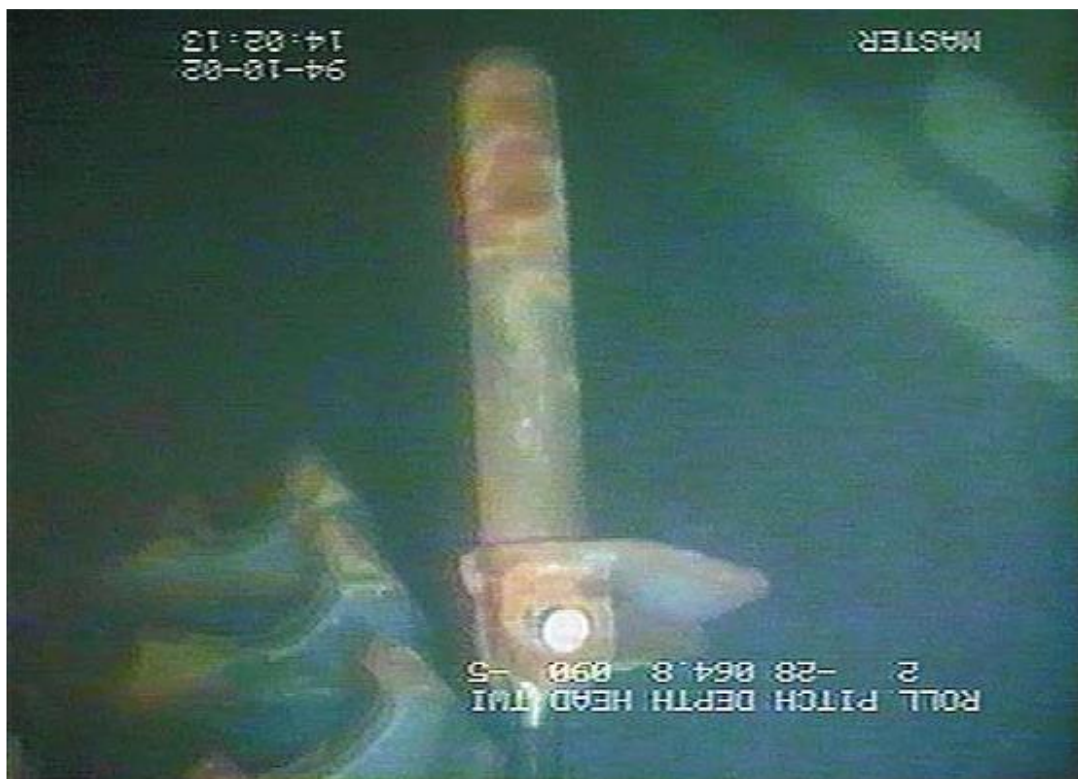
Fig. 3.12. Bottenläsbulten som den befanns i filmning från 1994. Längst ner till vänster i bild ses kan de brustna låsöronen, monterade på fartygets skrov. Bild: JAIC fig. 8.15.

Undersökningen av arrangemanget visade att låsbulten var fullt utskjuten, dvs. i aktiverat läge. Manövercylinderns kolvstång var böjd uppåt, och hydraulslangarna var fortfarande anslutna. Undersökningen av bulten visade att den var rak med en diameter av ca 78 mm. Endast en smärre diameteravvikelse uppmättes vid kontaktytan mellan bulten och visirets öra. Ingen annan skada på bulten noterades (JAIC 8.6.1). De brustna låsöronen till bottenlåset, monterade på skrovet, visar att de delar av låset som brustit var öronen som var monterade på skrovet. Bulten till låset sparades inte, av JAIC förklarar av praktiska skäl.

Det faktum att bulten inte sparades var olyckligt, men mer av transparens skull än tekniska. Bulten hade inte skadats eller bidragit till olyckan. De brustna delarna var istället bottenlåsåronen som var monterade på skrovet, vilka bärgats och undersökts noga.
