# Allvarligt tillbud med ett flygplan av typ Embraer-550 Praetor 600

Statens haverikommission har utrett ett allvarligt tillbud på Stockholm/Bromma flygplats, Stockholms län, den 11 september 2024

2025-12-11

## Slutrapport SHK 2025:19

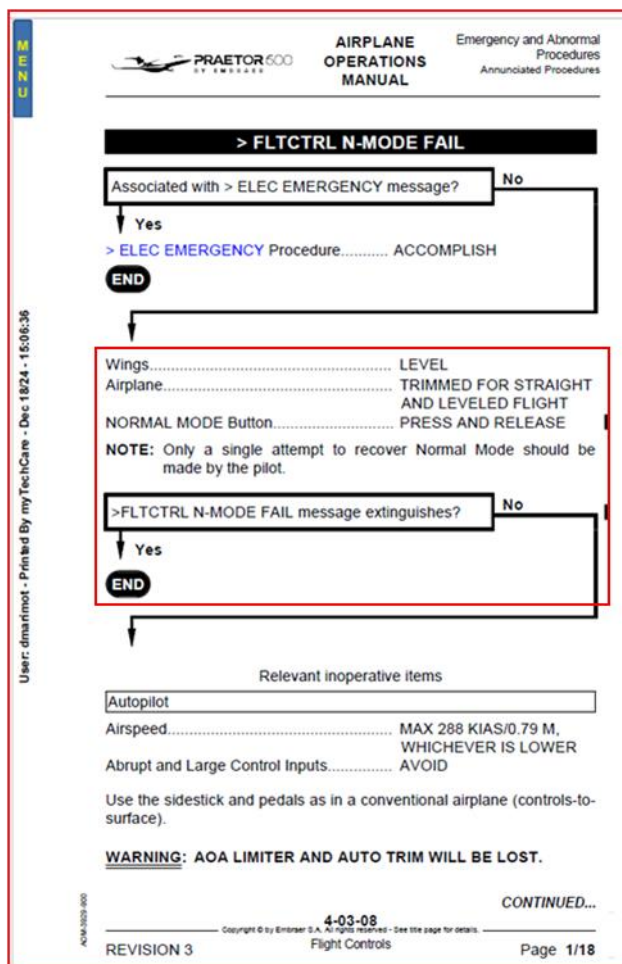
Figur 8. Nödchecklistan för FLTCTRL N-MODE FAIL. Pilotens system-åtgärd markerad i en röd ram (infogad av SHK). Notera att användning av manuell tipptrim inte finns i checklistan. Källa: Embraer AOM.

Ett moment i pilotens nödprocedur är att trycka på FCS NORMAL MODE knappen. Där-  
emot nämndes det inget om manuell trimning. Detta förtydligades dock i Transport Maltas  
(TM) bulletin SIAN 01/24 och Embraer operativ bulletin 550-002/24 som publicerades efter  
Le Bourget-händelsen.

Till följd av tidigare händelser och en vecka efter tillbudet på Le Bourget, publicerade Embraer en operativ bulletin (O.B. N°: 550-002/24, Sep 02, 2024) med bland annat information om användning av manuell trim vid styrsystem som degraderas till *Direct Mode*.

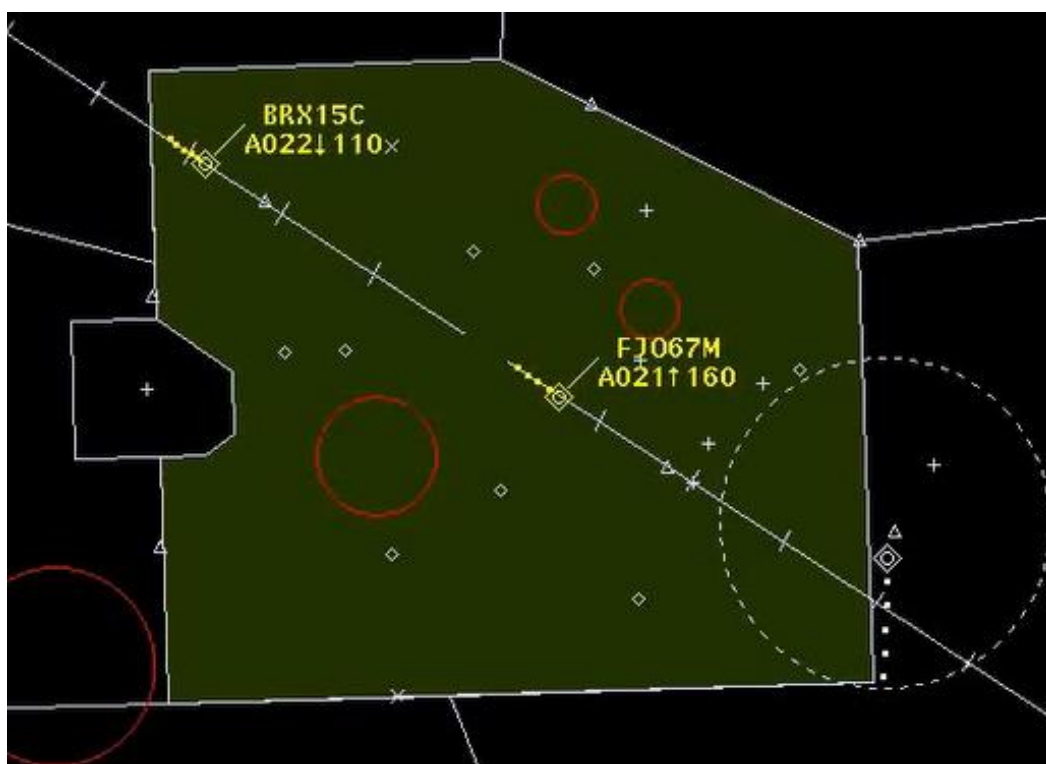
Figur 10. Radarbilden klockan 17.03 visar när besättningen deklarerade Mayday. Flygplanets id FJ067M visar 2 100 fot stigande och 160 knop indikerad fart. Startbanan finns vid avbrottet i den diagonala vita linjen  
Källa: Luftfartsverket.

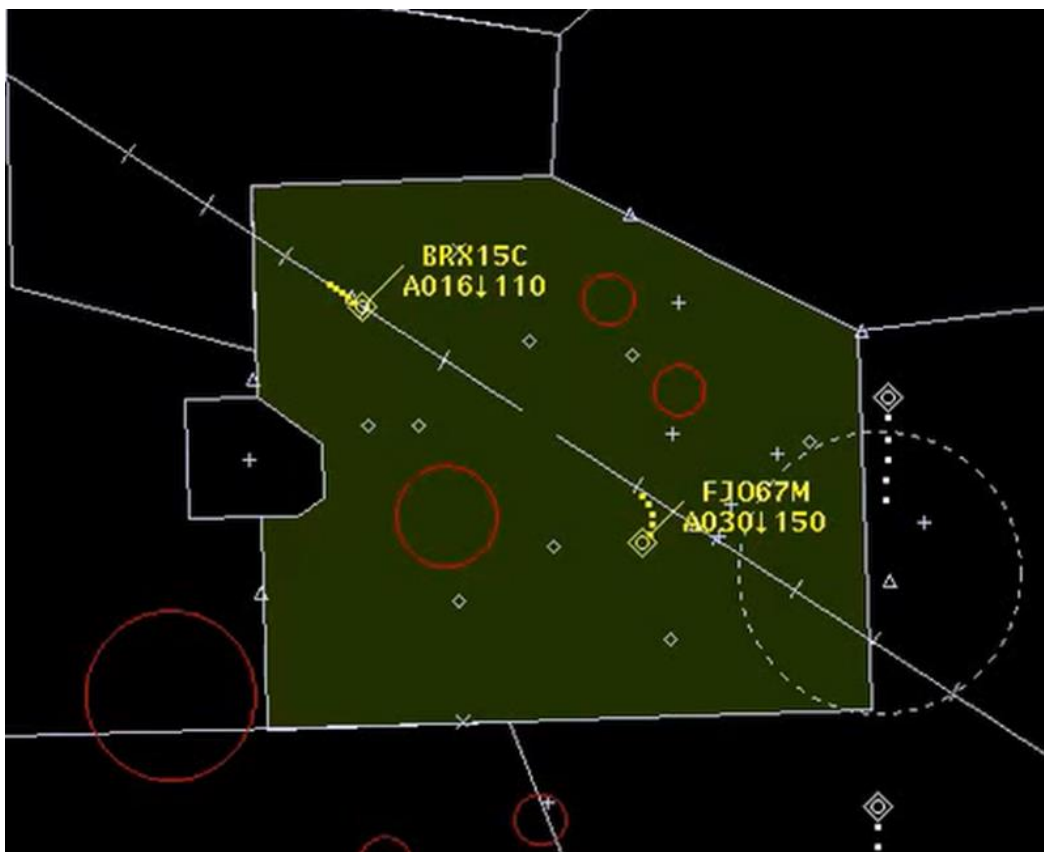
Figur 11. Radarbilden klockan 17.04 visas när flygplanet sjunker igen under 3 000 fot och svänger till sydlig kurs med 150 knop indikerad fart. Källa: Luftfartsverket.

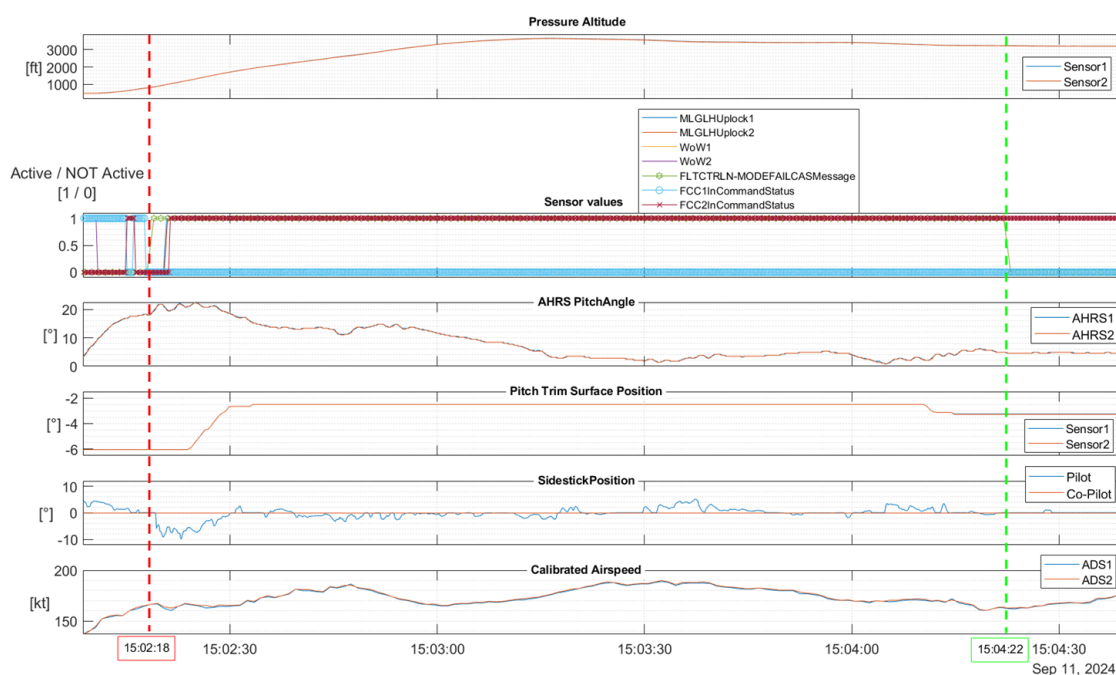
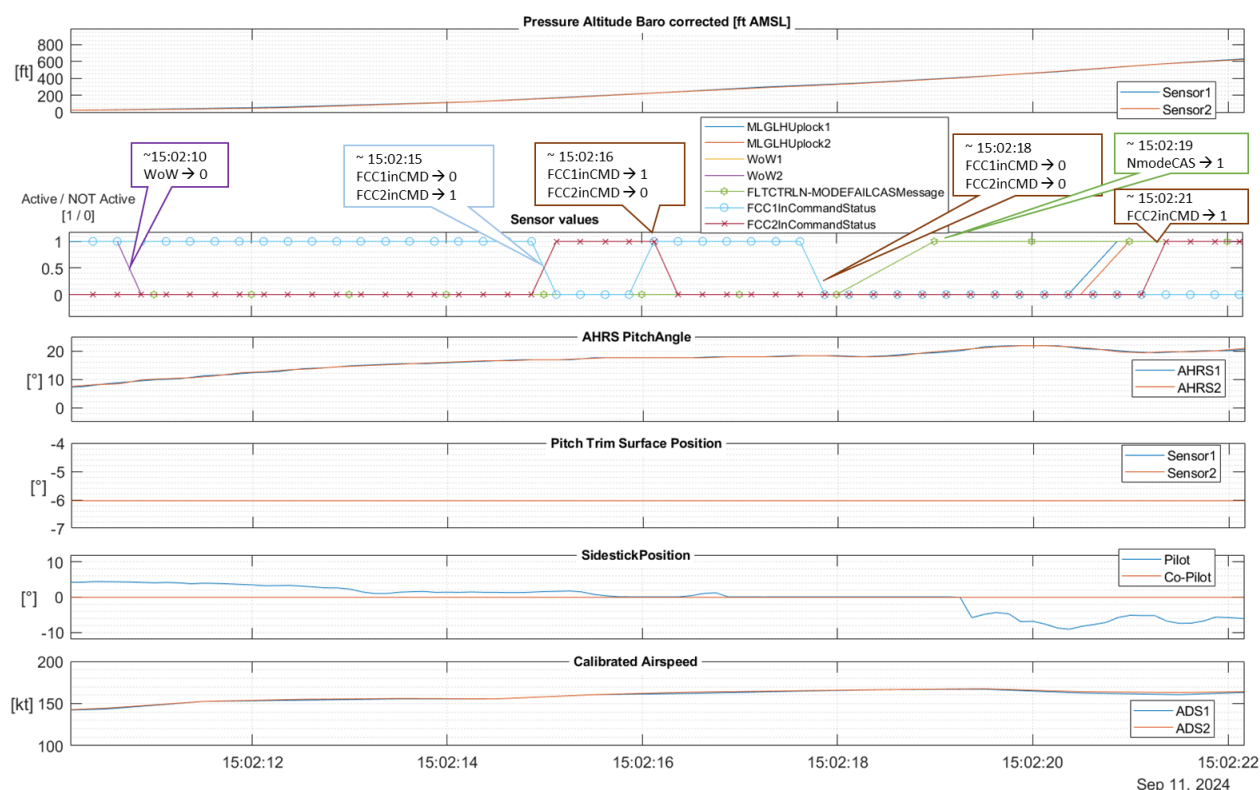
Figur 12. Några viktiga parametrar som registrerades på flygplanets minnesenhet. X-axeln visar tiden i UTC. Graferna uppifrån och ner: barometerhöjd, logiska sensorvärden inklusive styrstatus FCC och landställsläge, flygplanets tippvinkel, stabilisatorns trimvinkel, spakposition i tippel samt kalibrerad lufthastighet (CAS). Felet inträffade vid 15:02:18 och återställdes 15:04:22 vilket i figuren markeras med röd- respektive grönstreckad vertikal linje.

Figur 13. Inzoomad bild av FDR data. Graferna uppifrån och ner: barometerhöjd, logiska sensorvärden inklusive styrstatus FCC och landställsläge, flygplanets tippvinkel, stabilisatorns vinkel, spakposition i tippel samt kalibrerad lufthastighet (CAS). I andra grafen uppifrån (sensorvärden), visas tidpunkter för viktiga händelser, från vänster: Tidpunkt WoW<sup>36</sup> → 0, första tillfället FCC1 → 0 osv.

Av registreringen i figur 12 och 13 framgår att cirka fem sekunder efter lättningen övergick FCC-styrningen av styrsystemet från FCC1 till FCC2 och åter till FCC1, varefter båda styrdatorerna felade och varningen FLTCTR N-MODE FAIL presenterades för piloterna. Flygplanets styrsystem var nu i Direct Mode. Det går att utläsa att flygplanet fortsatte att stiga trots att vänster pilot applicerade nästan maximal spak nos-ned kommando (styrspak framåt). När tippvinkeln var som högst (ca. 22°) applicerade vänsterpiloten spakutslag motsvarande -10° av -12° möjliga utan att planet visade tendenser till att avbryta stigningen. Höger pilotspåk visade inga rörelser. Cirka sex-sju sekunder efter att styrsystemet hamnat i Direct Mode började trimrörelser i nos-ned riktning som följdes av ett minskat spakutslag.

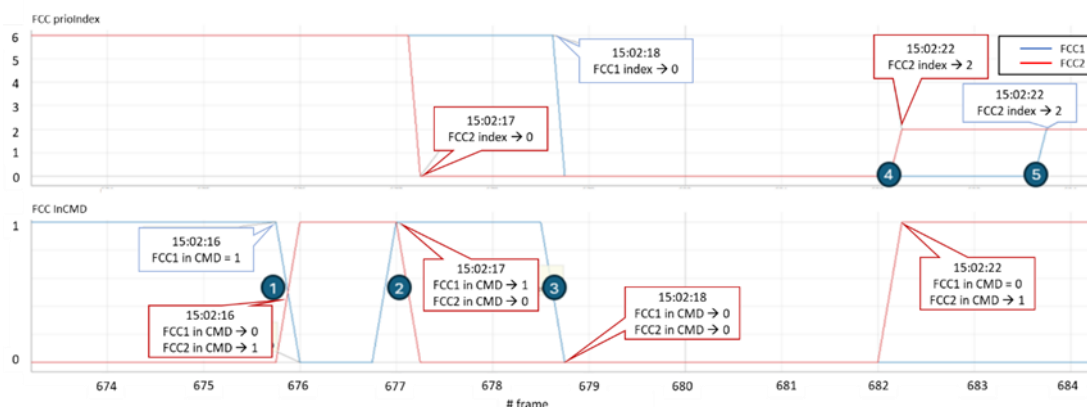
- 3) CIM i FCC1 triggat en omstart av FCC1 och både FCC1 och FCC2 icke tillgängliga.
- 4) FCC2 omstart klar och blir tillgänglig (endast DM).
- 5) FCC1 omstart klar (endast DM).

Figur 14. QAR-data från Embraer, övre grafen prioritetsindex för FCC1 & FCC2, nedre grafen statusindex för FCC in command, 1 = in command, 0 = not in command.

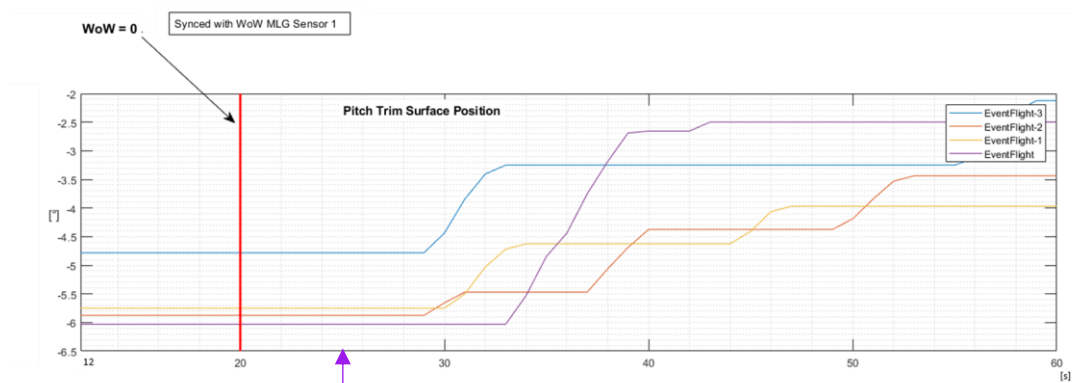
De tre tidigare flygningarna och starterna hade förlöpt normalt och inga fel eller avvikelser har återfunnits i registrerade data. I Figur 15 finns en graf med stabilisatorns trimvinkel vid de olika starterna. Tiderna har synkroniserats med när flygplanet lättade (WoW → 0). I figuren kan man se att vid de tre tidigare flygningarna började stabilisatorns trimvinkel att justeras cirka 8–9 sekunder efter att flygplanet lättat, medan det för incidentflygningen tog cirka 13 sekunder. I de första fallen är det autotrimsystemet som skickar kommandon för justering av stabilisatorvinkeln medan det vid incidentflygningen sker på grund av att knappen för manuellt trim trycks in.

Figur 15. Stabilisatorns trimvinkel som funktion av tiden. Startförlopp under incidentflygningen (lila linje) jämförd med tre tidigare starter samma dag med samma flygindivid (gul, orange och blåa linjer). Den röda linjen indikerar tiden då flygplanet lättar från rullbanan. Den lila pilen indikerar ungefärlig tidpunkt när båda styrdatorerna kopplades bort.
