# Olycka med segelflyg- planet SE-UGE i samband med en utelandning

Statens haverikommission har utrett en olycka med segelflygplanet SE-UGE av modellen GROB-ASTIR CS JEANS vid Snogarp, Skåne län, den 10 augusti 2025

2025-11-11

Slutrapport  
SHK 2025:17

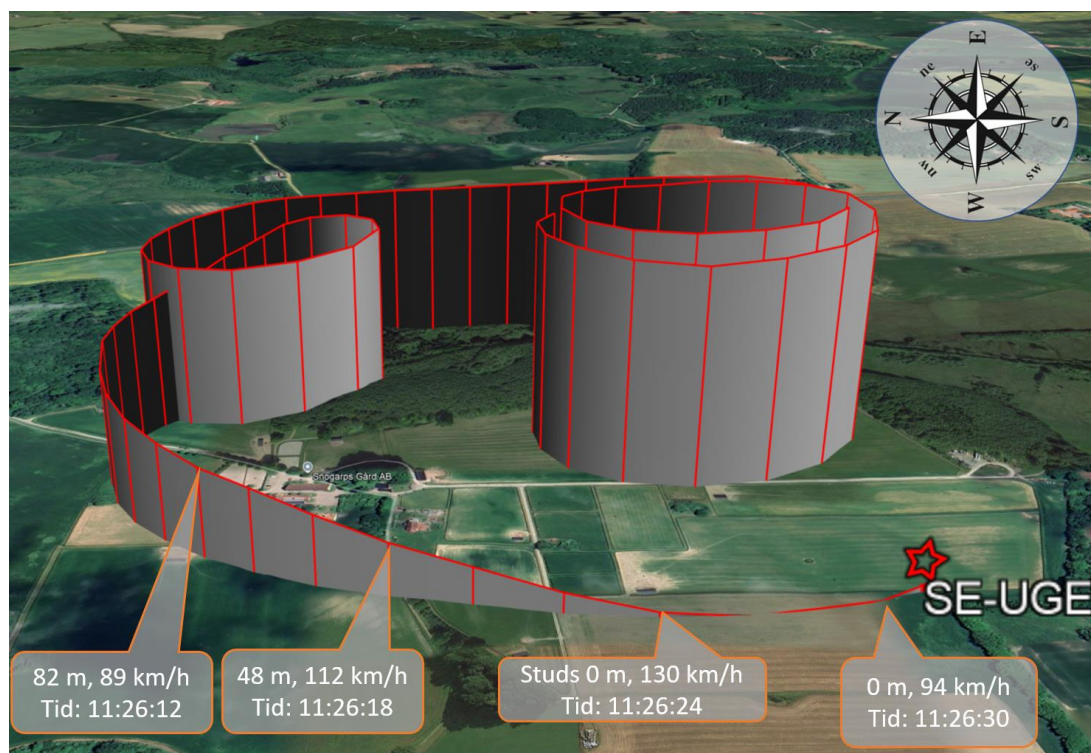
På cirka 250 meters höjd inleddes ett snävt landningsvarv, vilket resulterade i en kort och hög final (se figur 1 och 9).

På finalen insåg piloten att flyghöjden var för hög och att det skulle bli svårt att komma ner på det valda fältet. Piloten valde ändå att genomföra landningen, då denne bedömde att det inte var möjligt att fortsätta över skogspartiet i fältets förlängning för att nå ett bakomliggande alternativt fält (se figur 1).

Figur 1. Landningsvarv och final i grått med olycksplats markerad med röd stjärna. Bild: Google Earth med markeringar infogade av SHK.

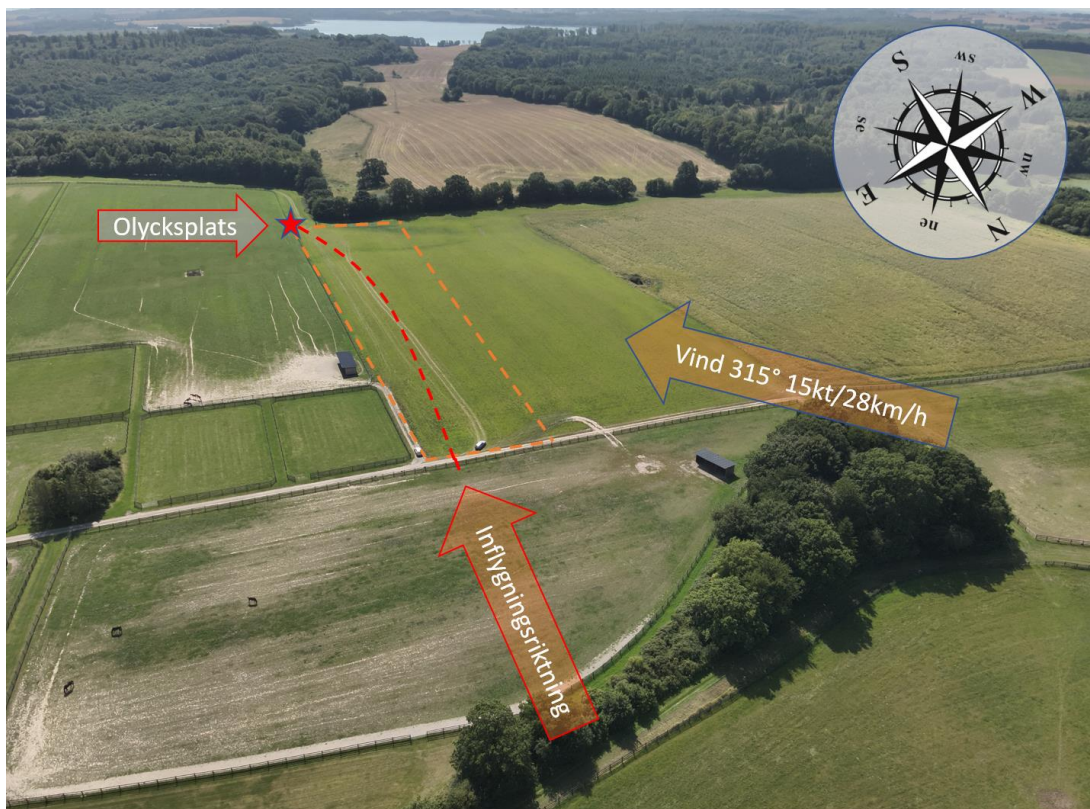
Landningsfältet låg i sydlig riktning och bestod av ett 310 meter slaget fält utan större hinder i inflygningsriktningen. Fältet lutade en grad nedåt i landningsriktningen.

Figur 3. Bild av fältet som användes med markering för avsett landningsområde.

Piloten valde ett fält i sydlig riktning, med en längd på 310 meter och lutning i landningsriktningen. Vilken lutning ett fält har kan vara svårt att avgöra från luften. Vid tidpunkten rådde nordvästlig vind med en styrka på cirka 28 km/tim, vilket innebar en medvindskomponent på cirka 20 km/tim vid landning. I den valda landningsriktningen med rådande vind var fältet inte lämpligt för landning.

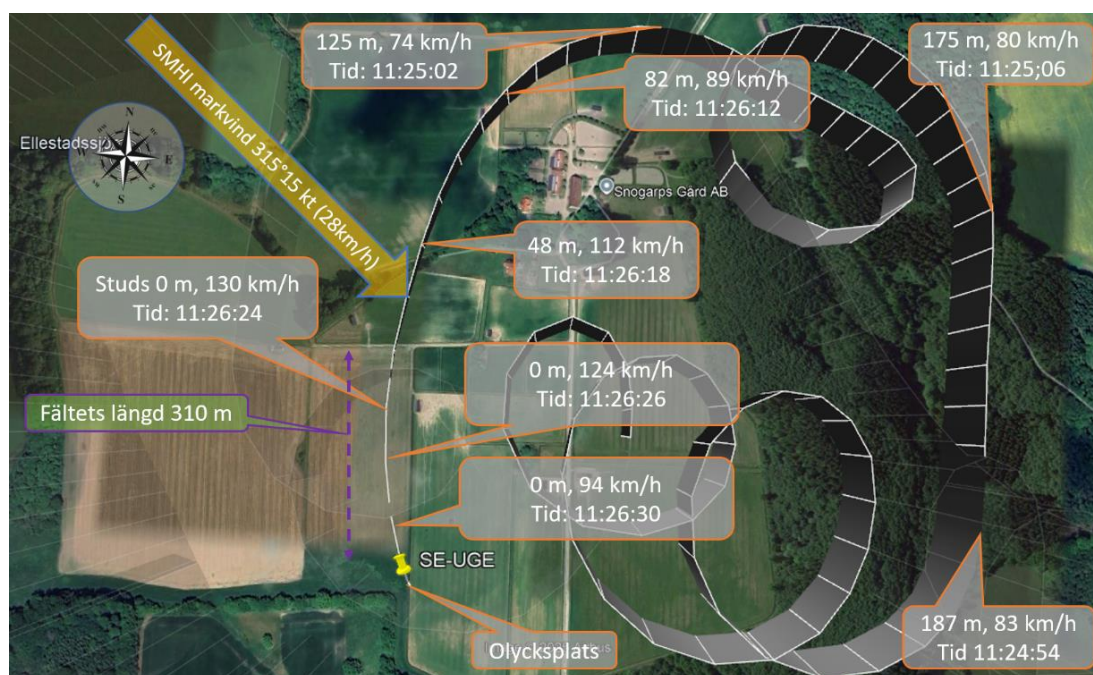
Utläst data visar att farten över marken (Ground Speed) var upp till 130 km/tim vid sättningen.

Pilotens utförda rekognosering, inflygning och landning presenteras i figur 4. Farter över marken (GS) och höjder är beräknade mellan GPS punkter tagna från FLARM-enheten. Vindriktning och styrka är inhämtat från SMHI:s analys av området. Bilden visar att medvindskomponenten bidragit till en ökande markfart från det att flygplanet svängt från baslinjen till final.

Figur 4. Bild på rekognoseringsvarv, inflygning och landning med fart-och höjder över marken. Bild: Google Earth med markeringar infogade av SHK.

GPS-data visar att inflygningen inleddes med en medvindslinje på betydligt lägre höjd än normalt, vilket indikerar bristande höjdkontroll tidigt i varvet. På baslinjen genomfördes även en 360-graders sväng. Tillsammans med att landningsvarvet var betydligt kortare än normalt, resulterade detta i en mycket kort final där inflygningen påbörjades väldigt nära fältets början och på hög höjd.

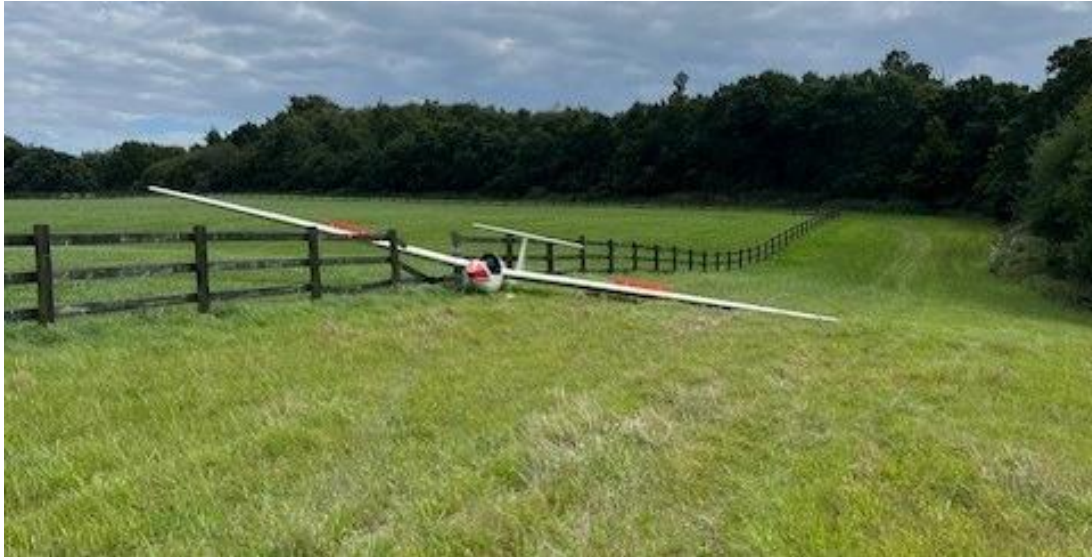
Flygplanets slutliga position var 500 meter sydsydväst om Snogarps Gård, Skåne län i position 55°52,6N 013°75,4E och 52 meter över havets medelnivå.

Figur 5. Flygplanets slutliga position vid olycksplatsen. Bild: Polisen.

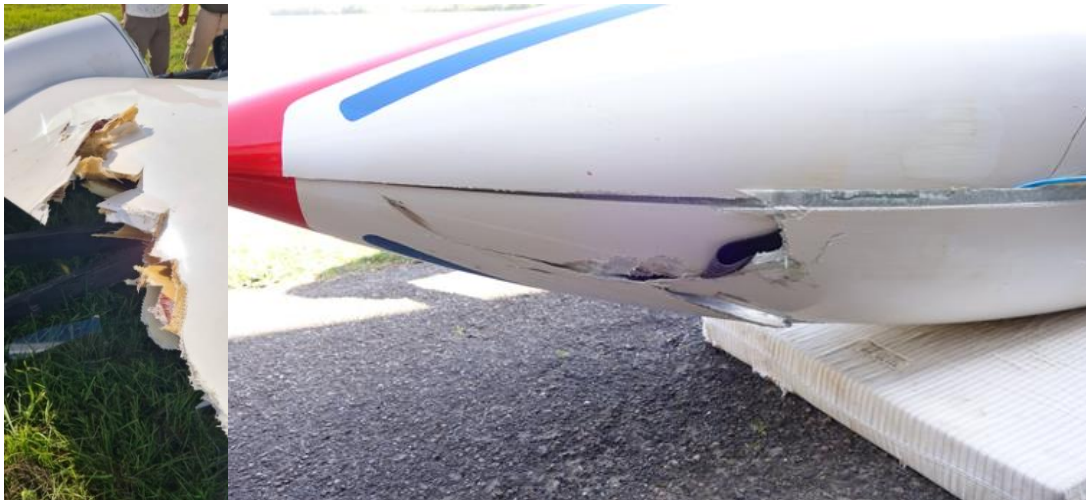
Skador på höger vinge, sprickor från nos till landställshjul och krossad huv.

Strukturella skador på höger vinge och kropp. Huven till flygplanet krossades vid olyckan.

Figur 6. Vänster bild visar skadorna på höger vinge och höger bild visar skadorna på flygplanskroppen fram till hjulet.

Den höga sättningsfarten resulterade i att flygplanet tog mark med en hård sättning, vilket orsakade studs och att flygplanet därefter landade långt in på fältet. Den hårda landningen ledde sannolikt till betydande skador på flygkroppens undersida. Den höga farten innebar också en förlängd bromssträcka.

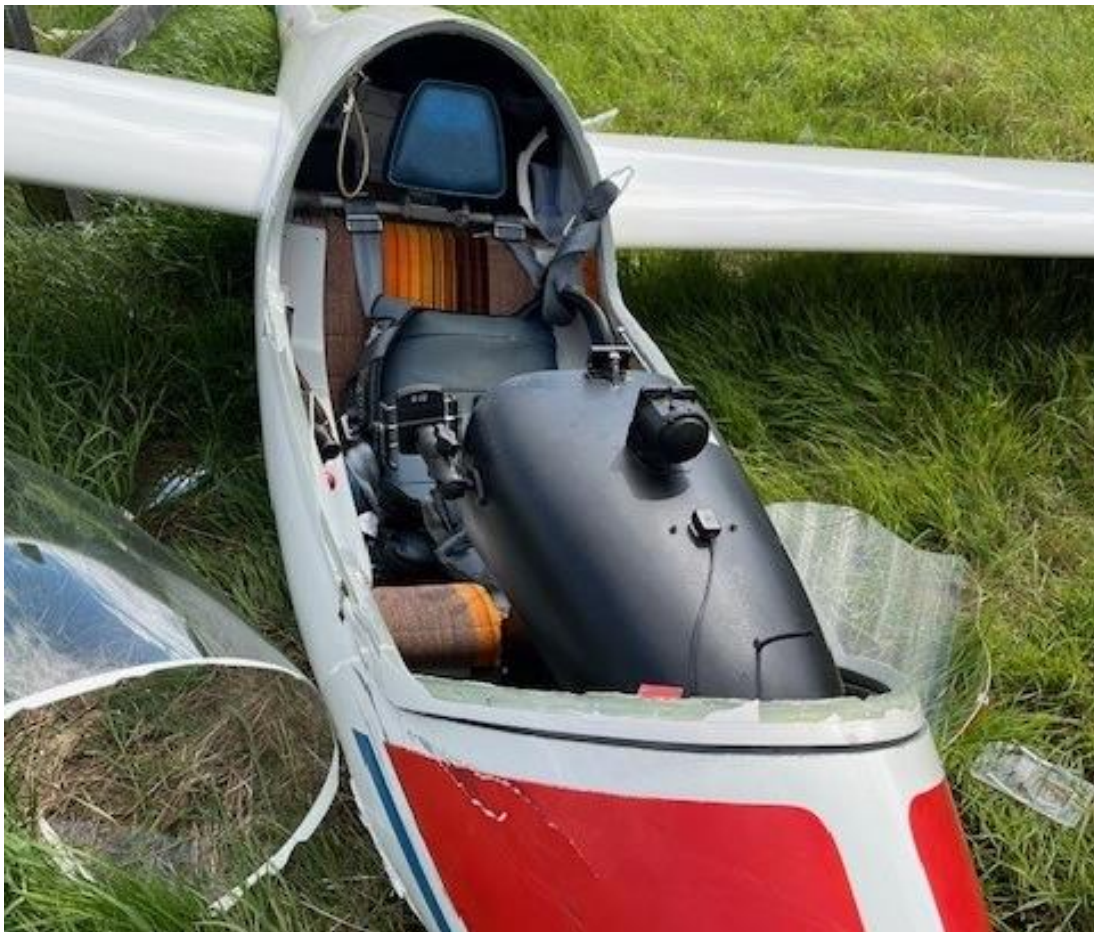
Vid olyckan uppstod strukturella skador på höger vinge och undersidan av flygplanet. Dessutom krossades huven och piloten fick glassplitter i ansiktet.

Piloten skadades lindrigt av glassplitter från huven.

Figur 7. Bild på kabin och den krossade huven.

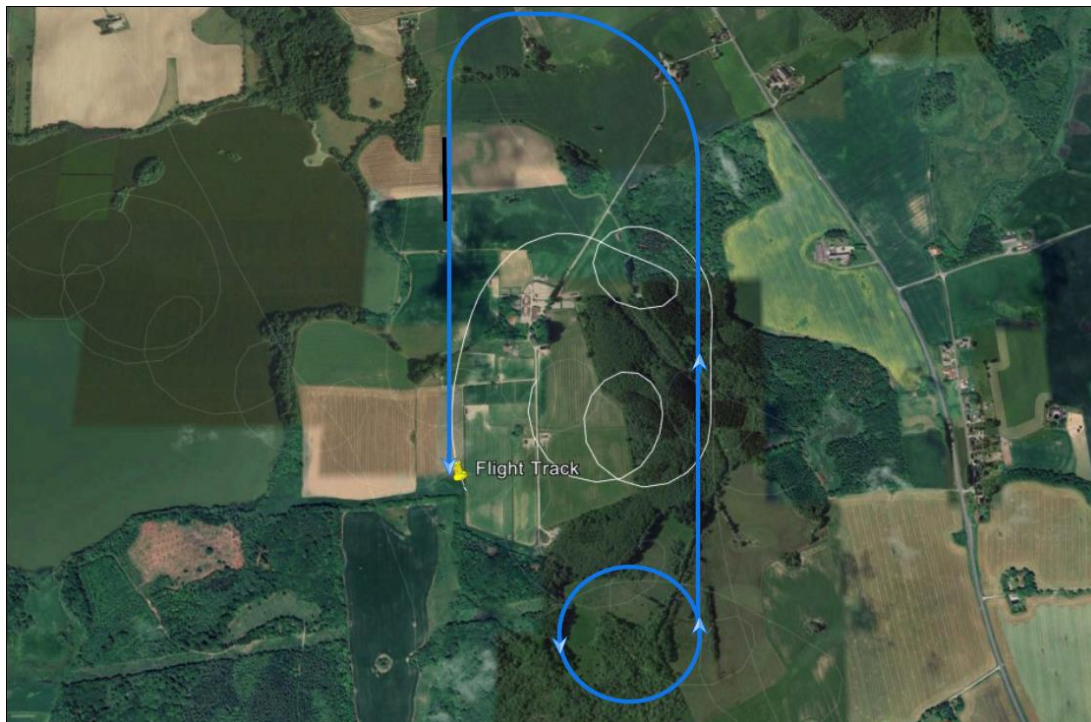
En utelandning ska genomföras enligt samma principer som en vanlig inflygning på hemmafältet, med en tydligt planerad inflygningsprocedur – ofta kallad "metkroken" (se figur 8).

Figur 8. Ett normalt inflygningsvarv med blå markering och den aktuella inflygningen med vit markering.  
Bild: Google Earth med markeringar infogade av SHK.

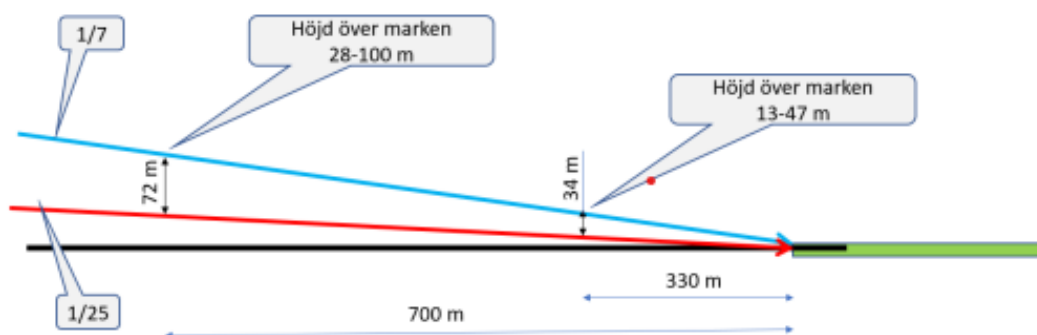
Figur 9 visar det så kallade finaltrattområdet, som är det område (mellan det blåa och röda strecket) där flygplanet måste befinna sig för att kunna nå fältets början på ett kontrollerat sätt.

Den blå linjen visar den övre gränsen av trattformade inflygningsområdet (finaltratten), med en glidbana på cirka 1:7, vilket motsvarar en inflygning med full luftbroms. Den röda linjen representerar den nedre gränsen av området, med en flackare glidbana på 1:25, vilket representerar en inflygning utan luftbroms.

Exemplet i figur 9 visar att höjdintervallet där finaltratten träffas ökar om finalens längd ökar. Det innebär att en kort final, det vill säga när inflygningen påbörjas nära fältets början, ger ett betydligt smalare höjdintervall för att hamna i finaltratten. Detta minskar marginalerna för korrigeringar och ökar risken för en instabil inflygning.

Figur 9. Inflygningstratt med utritade glidtal med och utan luftbroms.

Den korta finalen gav också ett betydligt smalare höjdintervall för flygplanet att hamna den så kallade finaltratten, som möjliggör en stabil och kontrollerad inflygning. I detta fall kom flygplanet in för högt och kom därför aldrig in i finaltratten. Det resulterade i att flygplanet hade för hög fart vid ingången till final samtidigt som höjden fortfarande var för hög.
