***Rapport ML 1998:2***

**Haveri med en AJSH 37 ur  
Hälsinge flygflottilj, F 15  
den 16 oktober 1996, i havet  
120 km SO om Gotland.**

**Ärende ML-05/96**

## Utredningsrapport ML 1998:2

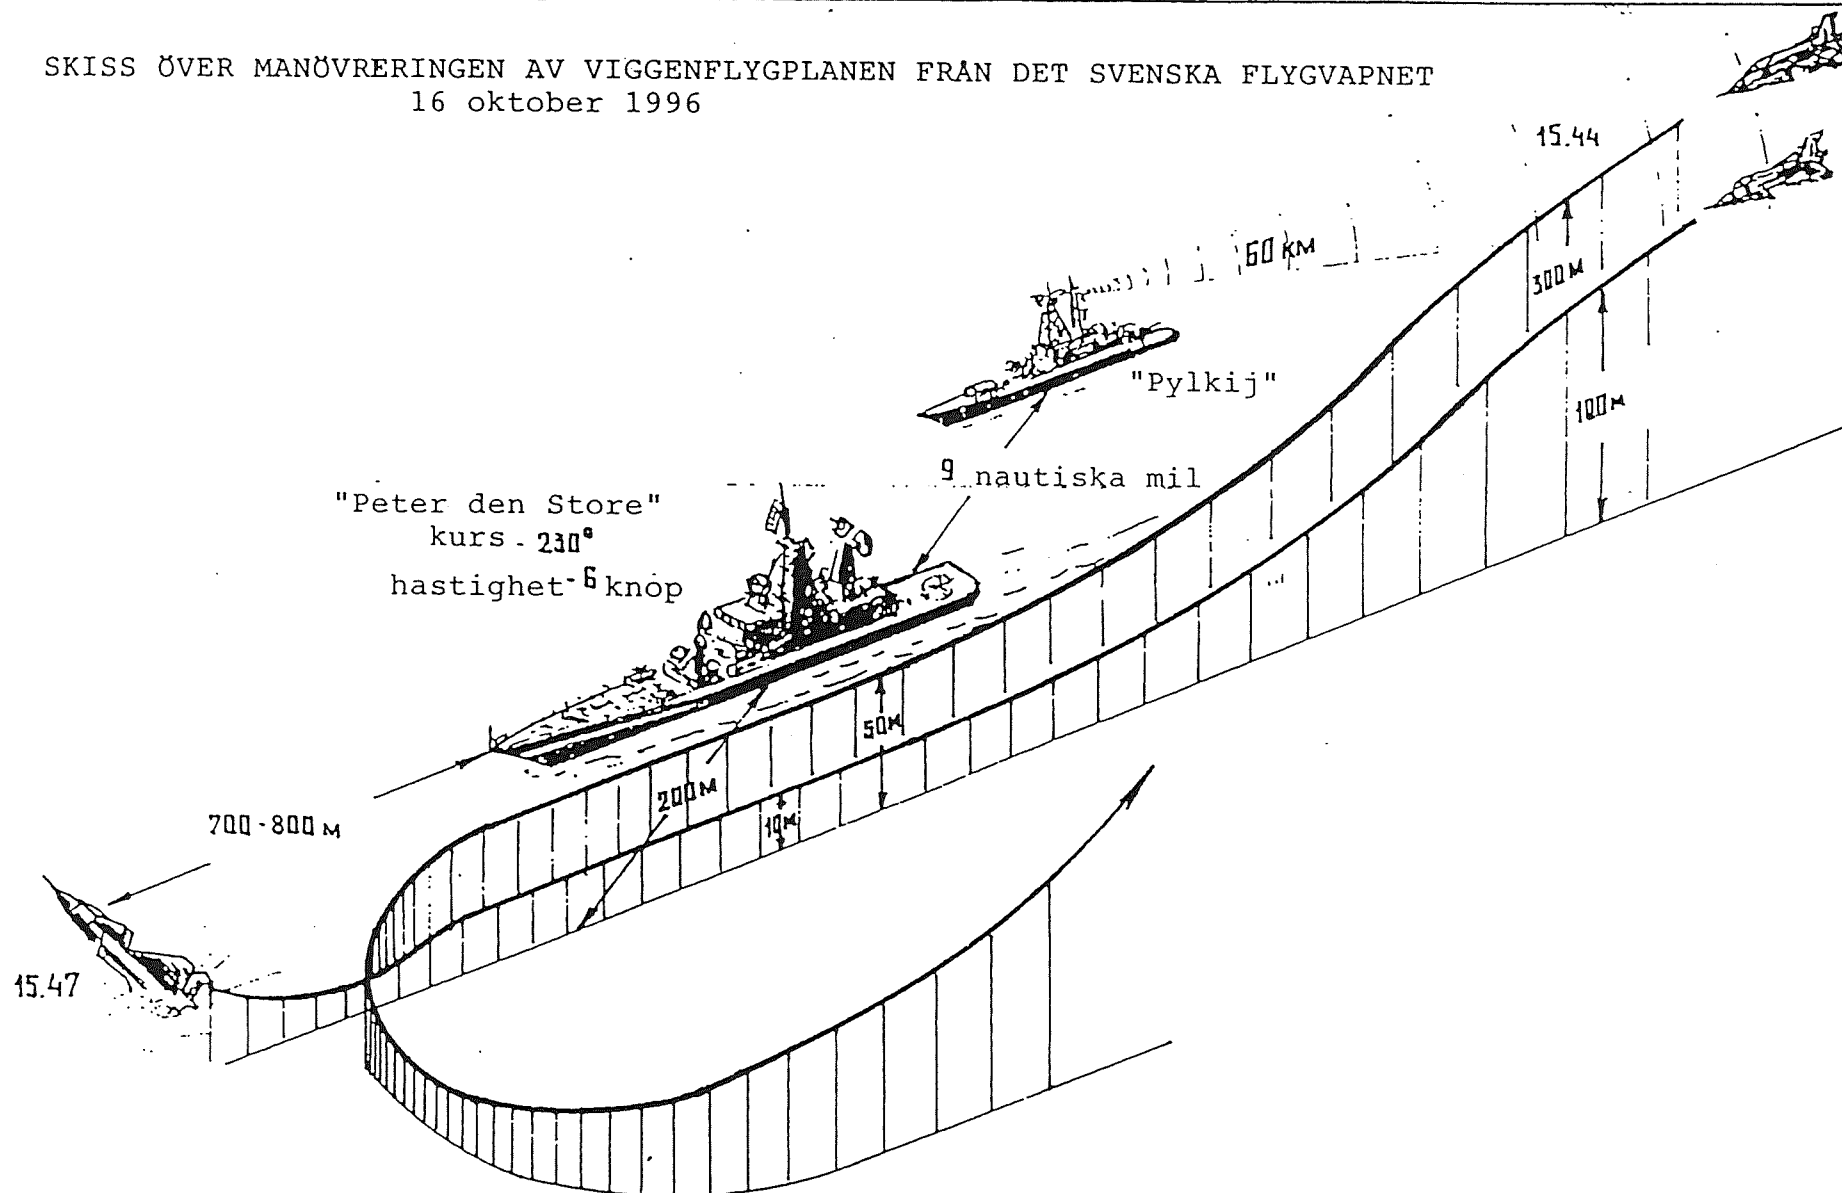
SKISS ÖVER MANÖVRERINGEN AV VIGGENFLYGPLANEN FRÅN DET SVENSKA FLYGVAPNET  
16 oktober 1996

Rotetvåan och ett antal förarkollegor vid F 15 har hörts av SHK. Genom rotetvåans vittnesmål har olycksförloppet avseende flygbanor kunnat klarläggas fram till några sekunder före olyckan. Av den ryska kryssarens besättning har sex specifika frågor besvarats skriftligt via förmedling av Utrikesdepartementet. Utöver dessa svar överlämnades en skiss (fogas som bildbilaga sid 12 till rapporten med förekommande text översatt till svenska) med rotens bedömda flygbanor och höjder vid olyckan.

Roten fick ögonkontakt med fartyget på ca 5 km avstånd och inledde passagen akterifrån på kurs 230° några hundra meter babord om fartyget på en höjd av 200 m. På ca 1 km avstånd till fartyget angav rotechefen först att detta var fartyget som skulle fotograferas och omedelbart därefter att han upptäckt ett flygplan typ Be 12 "Mail", på samma höjd, för om fartyget under vänstersväng. Han meddelade sin avsikt att passera under detta flygplan och gjorde en sjunkande högersväng för att passera väl bakom. Rotetvåan skiftade under den manövern till vänsterflank och när han passerat över rotechefen och återfått ögonkontakt med denne, såg han hur rotechefens flygplan slog i vattnet under högerbankning med ett kraftigt vattenuppkast
