# Expeditionsfartyget STOCKHOLM – man överbord den 1 september 2025

Statens haverikommission har utrett ett tillbud till en  
mycket allvarlig sjöolycka i Svalbard, Norge

2026-08-28

# Slutrapport SHK 2026:15

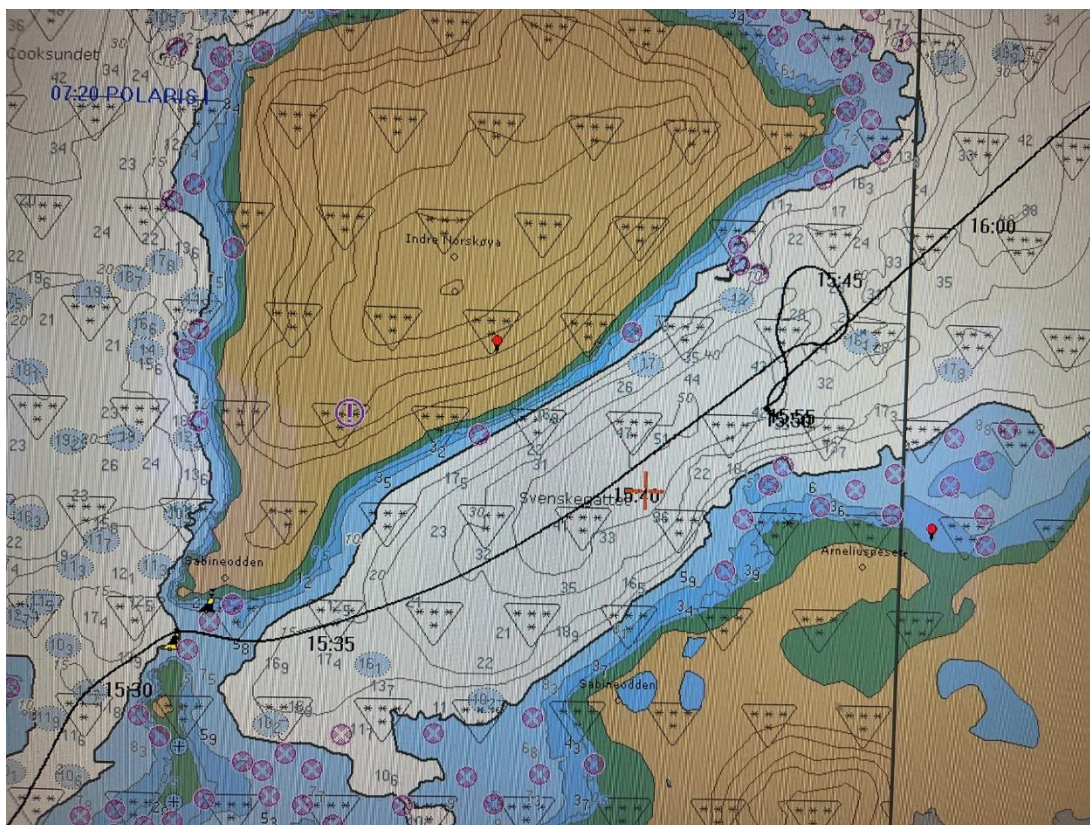
Händelsen inträffade i nordvästra hörnet av Svalbard, i Svenskesundet mellan huvudön Spetsbergen och ön Indre Norskøya. STOCKHOLM var på resa i nordöstlig riktning och hade hunnit genom större delen av sundet, fram till den del där det vidgar sig. Sundet var vid platsen för händelsen omkring 900 meter brett, och STOCKHOLM befann sig nära mitten, dvs. det var 400–450 meter till stranden åt vardera hållet (se figur 2).

Figur 2. Sjökortsbild från befälhavarens mobiltelefon. Här syns fartygets fördä kurs, positioner och tillhörande tidsangivelser. Enligt fartygets tider föll lättmatrosen i strax efter kl. 15.40. Vid den platsen uppskattas sundets bredd till cirka 900 meter. De över hela sjökortet förekommande triangelformade markeringarna visar kvaliteten på sjökortsdata.

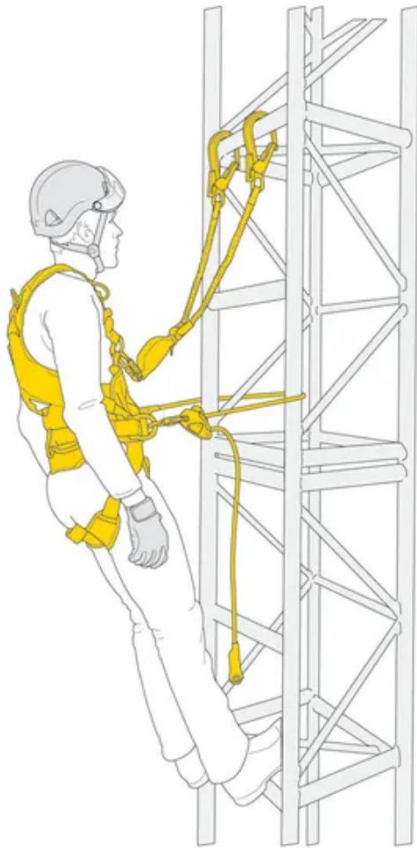
Figur 4. Bilden visar korrekt användning av skyddsutrustning i motsvarande situation som händelsen på STOCKHOLM. Bild: C2 Vertical Safety AB.

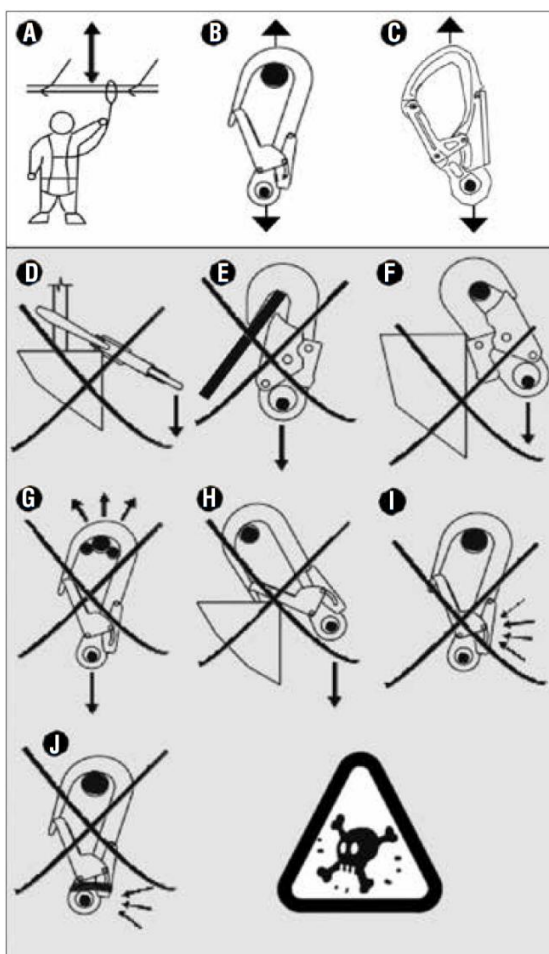
I instruktionen finns ett antal illustrationer som visar hur kopplingen ska monteras, respektive ett antal exempel på hur den inte får monteras (se figur 5).

Figur 5. Detalj från bruksanvisningen. Bilderna visar hur karbinhaken ska användas (A-C) och hur den inte får användas (D-J).

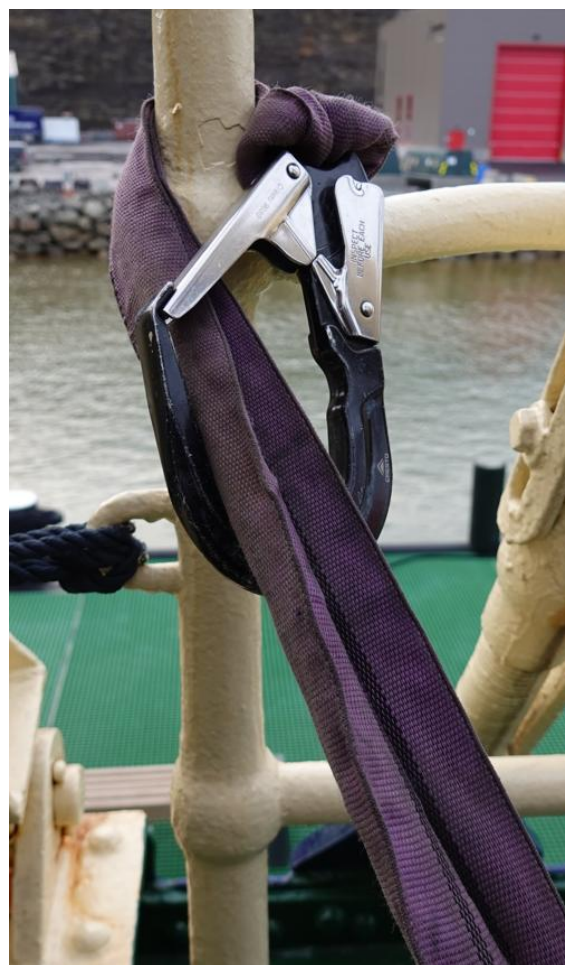
Den direkta orsaken till tillbudet var att lättmatrosen inte använde ett fallskydd vid målningsarbetet och att den utrustning som användes inte var avsedd för ändamålet och dessutom användes på ett felaktigt sätt.

Lättmatrosen hade inför arbetsuppgiften funnit att det skulle vara lättare att nå vissa detaljer på fartyget utifrån. Genom att stå på räcket under, skulle det vara lättare att nå under den lilla båten som förvarades på båtdäcket ovanför. Han hade därför tagit på sig en fallskyddssele och med ett sling kopplat den till en koppling eller karbinhake, med vilken han förankrade sig i räckverket. Han kunde därmed nå det berörda däckets genom att stå på utsidan av räcket på däckets nedanför. Anordningen var fäst i räckverket genom att slinget slogs runt ett av rören i räckverket, varefter karbinhaken fästes runt slinget (arrangemanget var strypt eller fäst i egen part) (se figur 6). Därmed kom karbinhaken att fästas på sätt som inte var i enlighet med bruksanvisningen.

Figur 6. Bilden är en rekonstruktion och visar hur arrangemanget var kopplat vid händelsen, och hur karbinhaken var fastgjord i det lila lastslinget. Till skillnad från bilden var slinget vid händelsen på utsidan av räckverket.

Kopplingen var av typen Cresto 9680 S-2078 och märkt standarden EN362. Standarden utgör en europeisk säkerhetsstandard för kopplingsanordningar (karbinhakar) som används i personlig fallskyddsutrustning.

Slinget hade otydlig märkning men var CE-märkt med standard EN-1492-2, av polyester, 1 meter långt och märkt med WLL 1 ton.<sup>9</sup> EN-standarderna fastlägger säkerhetskrav på viss typ av sling, som är ämnade för generella lyft av föremål, material eller gods. Slinget var således inte avsett för personlyft och utgjorde inte personlig fallskyddsutrustning.

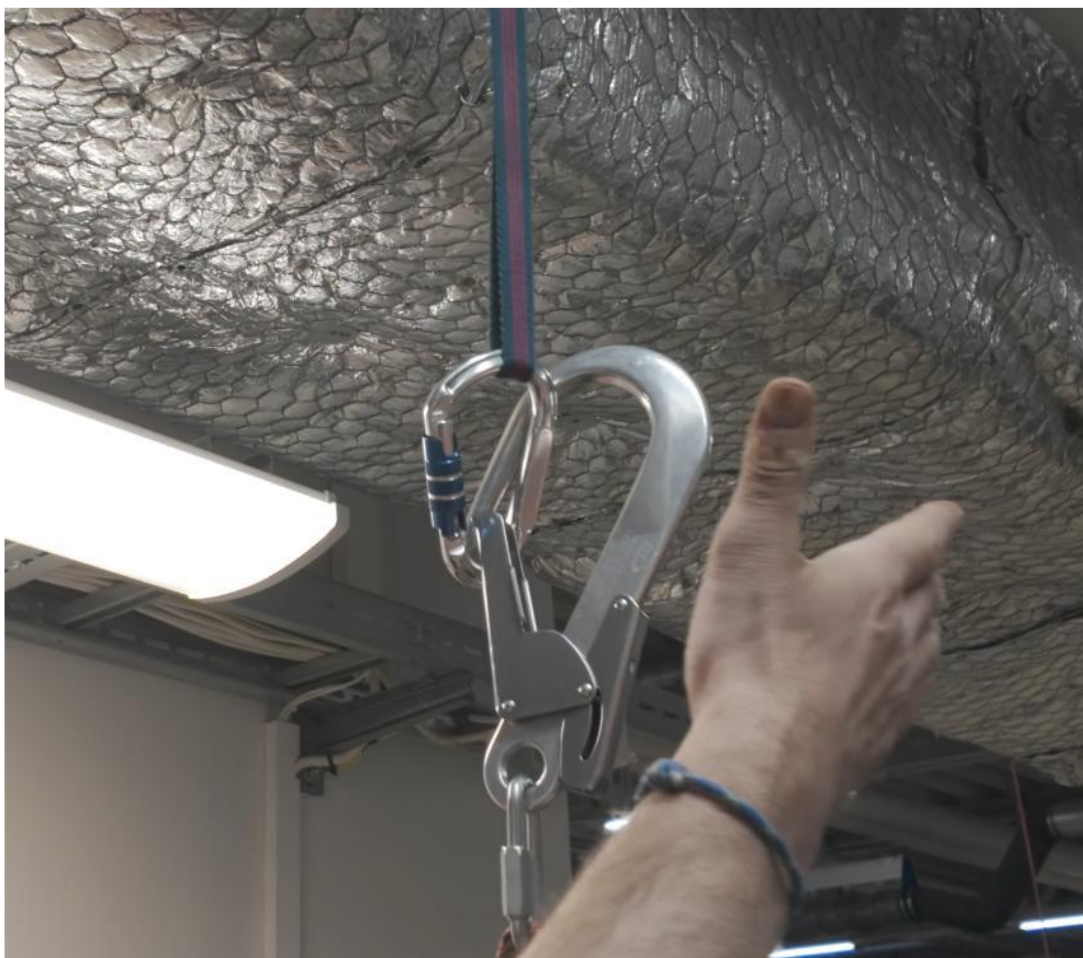
I båda fallen användes en liknande karbinhake, även om de inte är identiska. I båda fallen gjordes avvikelser från instruktionerna om hur karbinhaken skulle användas. En rekonstruktion av hur karbinhaken fästes vid olyckan i Värends räddningstjänst finns i figur 7. En ytterligare likhet är att en separat säkerhetslina inte användes. Dessutom fanns det bakomliggande organisatoriska brister.

Figur 7. Trolig koppling, enligt räddningstjänstens utredning. Bild: Värends räddningstjänst.
