# Olycka med ett flygplan av modellen Mooney M20J opererat av Frivilliga Flygkåren

Statens haverikommission har utrett en olycka vid Norrtälje Roslagens flygplats, Stockholms län, den 5 september 2025

2026-09-01

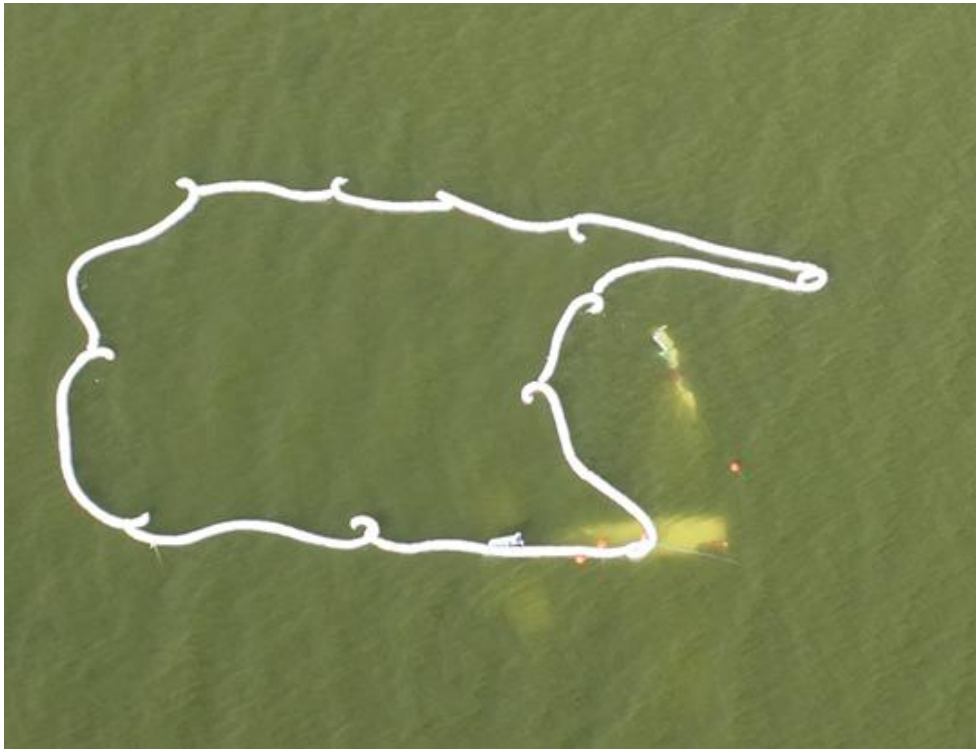
Figur 6. Drönbild av haveriplatsen med inhägnat område för att begränsa bränslespill.

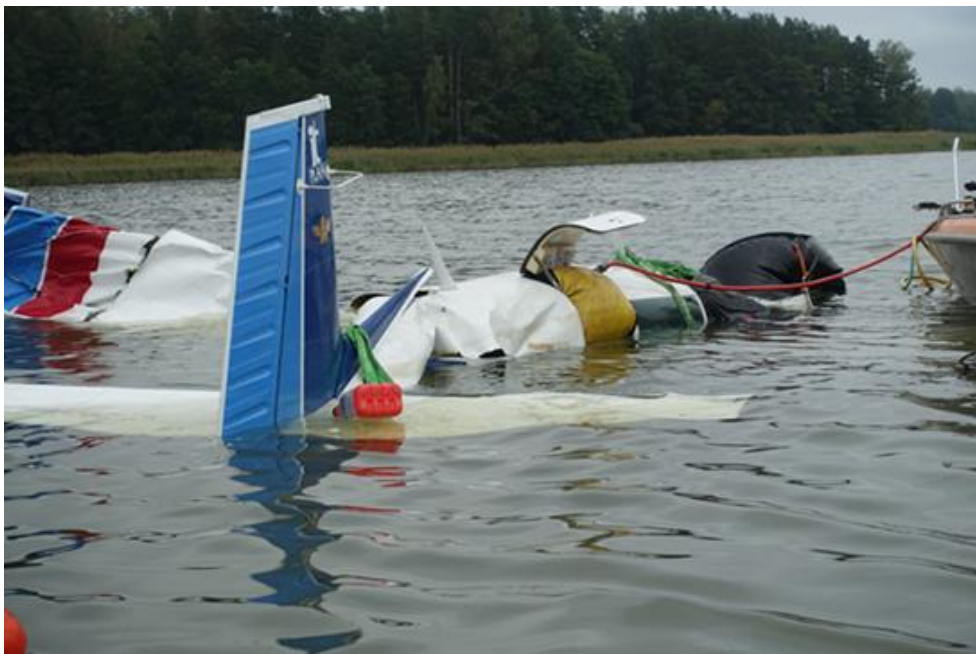
Figur 7. Flygplansvraket på vattenytan.

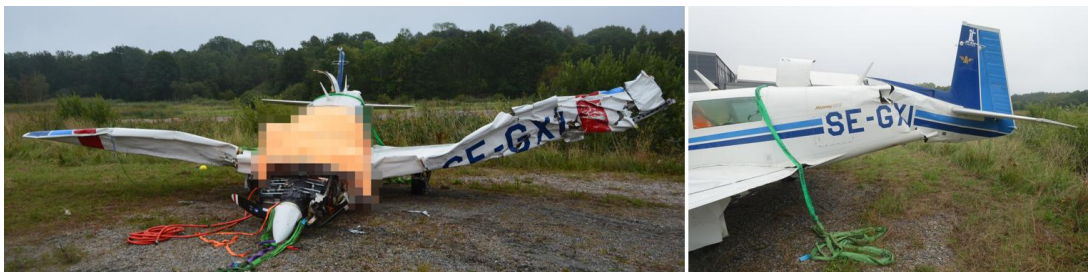
Båda vingarna hade skador på vingframkant och vingbalk, och vingarnas framkanter hade vridits uppåt. Stjärtpartiet hade stora skador framför fenan, se figur 8.

Figur 8. Vänster bild visar flygplansvraket efter bärgningen. Delar av bilden är maskerad av SHK. Höger bild visar det skadade stjärtpartiet.

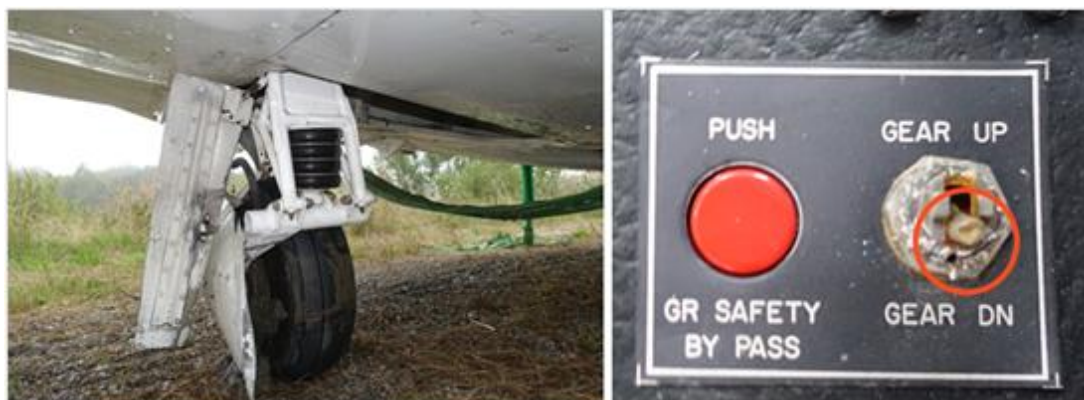
Motorstag, fästen och brandskottet hade skador. Landstället var utfällt och låst, klaffar var infällda, se figur 9.

Figur 9. Vänster bild visar huvudstället, utfällt och låst. Höger bild visar ett avbrutet landställsreglage i position landställ ner, markerat med en röd cirkel.

Efter omdraget förblev flygplanet konfigurerat med landstället utfällt och vingklaffarna infällda. Detta är en onormal konfiguration för den flygfasen och innebär att flygplanet har ett ökat motstånd. Denna konfiguration kan ha lett till en snabbare fartminskning under sväng. Eftersom vingklaffarna var infällda minskade även marginalen till stall.

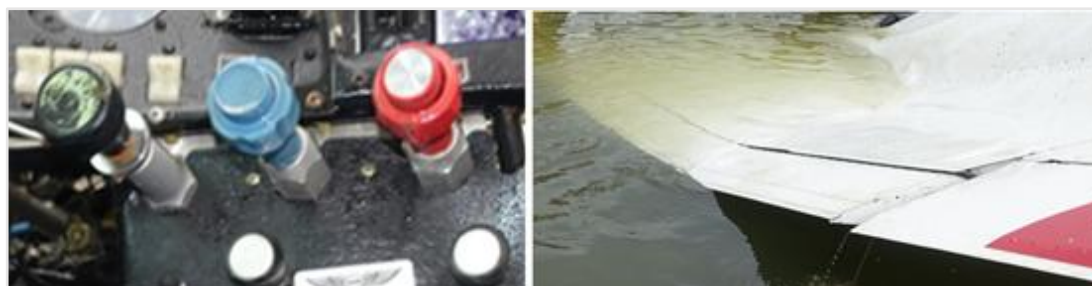
Gasreglage, blandningsreglage och propellerreglage var i läget fullt framåt, se figur 10.

Figur 10. Vänster bild visar lägen för motorreglagen (gasreglage i svart, propellerreglage i blått och bränsleblandningsreglage i rött). Höger bild visar klaffen i infällt läge.

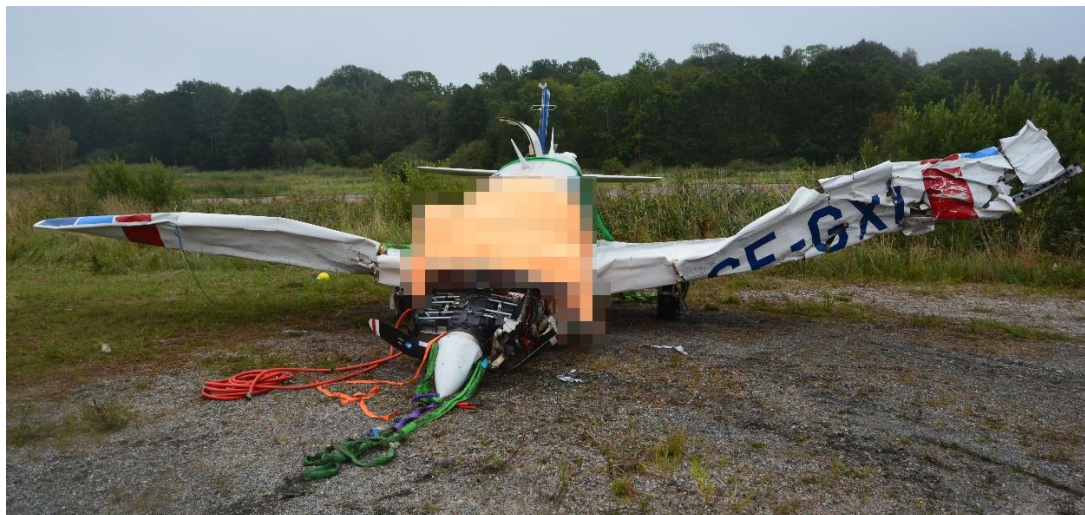
Deformationen av vingarna, speciellt framkanterna och inbucklingsmönstret tyder på en brant tippvinkel vid kontakt med vattnet. Skadorna är typiska för en hydrodynamisk betingad deformation som uppstår vid kontakt i hög fart, se figur 15 och 16.

Figur 15. Vingdeformationen med vy framifrån. Delar av bilden är maskerad av SHK.

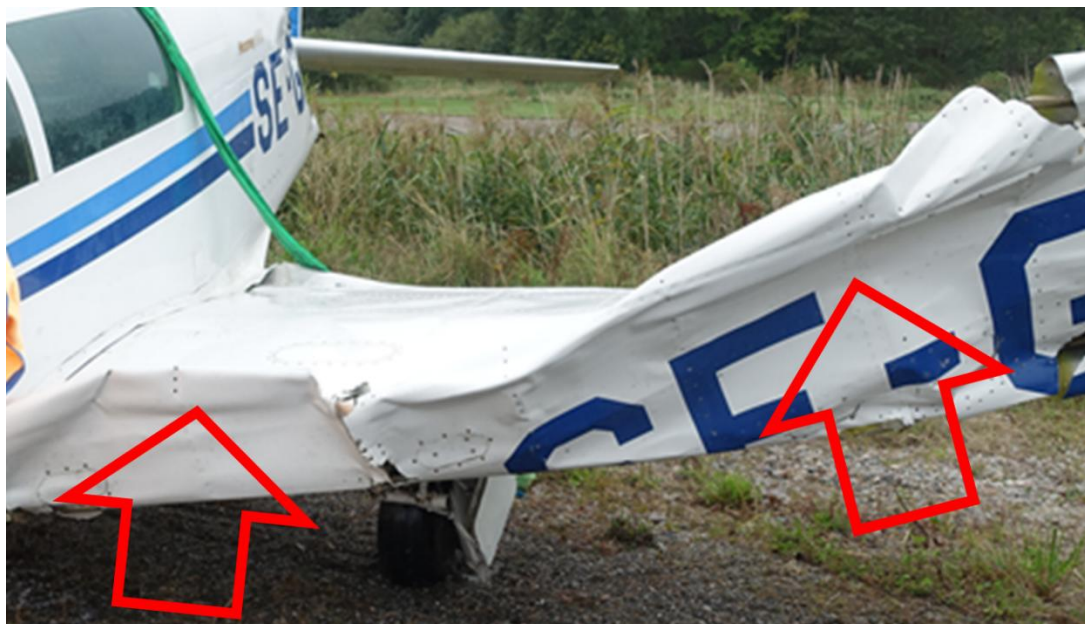
Figur 16. Närbild av skadorna på vänstervingens framkant. Pilarna visar den ungefärliga riktningen på de hydrodynamiska krafterna.

Av vingarnas deformation framgår att vänstervingen träffade vattnet först. Vänster vinge tog därmed upp en större del av kollisionskraften. Motorupphängningen påverkades i begränsad omfattning, vilket kan kopplas till vattnets dämpande egenskaper. Skadorna på propellerbladen indikerar att motorn gick på låg effekt vid kontakten med vattnet. Om propellern hade drivits av motorn och genererat dragkraft skulle bladen, när de gick ner i vattnet ha

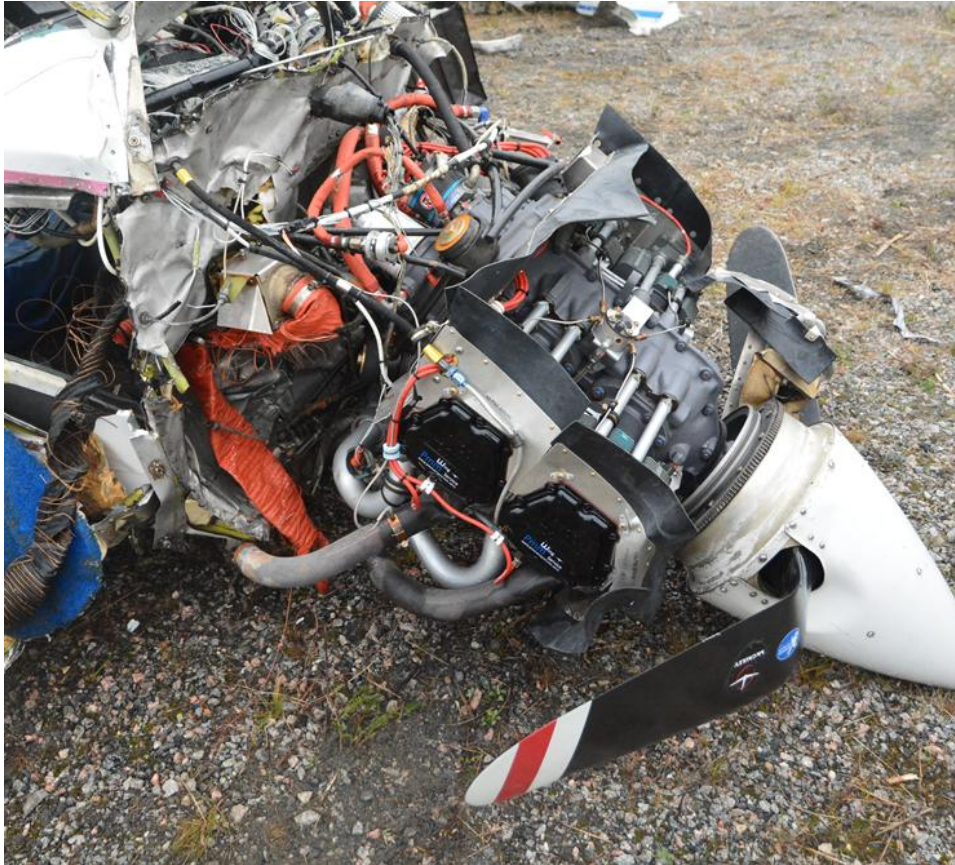
haft positiva anfallsvinklar och gripit tag i vattnet. Det skulle ha fått bladen att böjas framåt eller åtminstone böjas eller vridas mot rotationsriktningen, se figur 17.

Figur 17. Bilden visar skadorna på motorupphängningen och hela motorinstallationen.

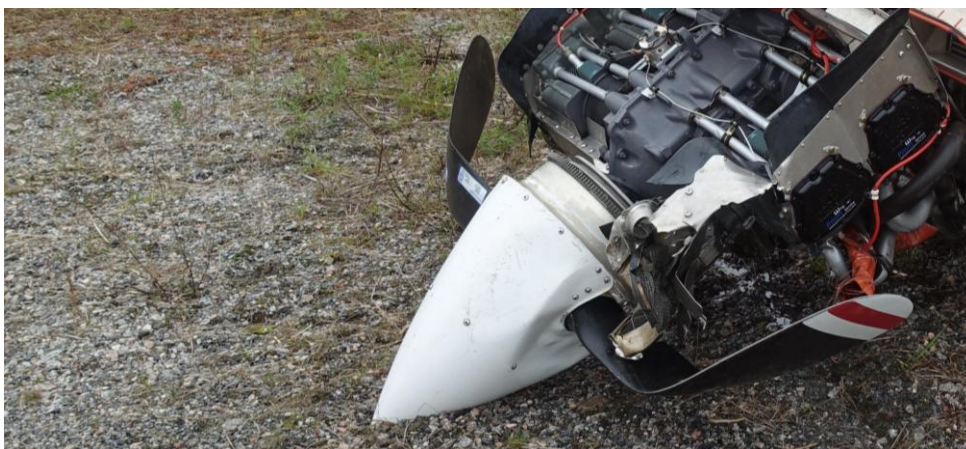
Propellerbladen var endast böjda bakåt i färdriktningen vilket visar på att propellern genererade ingen eller minimal dragkraft vid nedslaget, se figur 18.

Figur 18. Skadorna på propellerbladen.
