# Olycka med ett segelflygplan av modellen Grob Astir CS

Statens haverikommission har utrett en olycka med segelflygplanet SE-THY vid Halmstad flygplats, Hallands län, den 19 juli 2025

2026-07-15

## Slutrapport SHK 2026:13

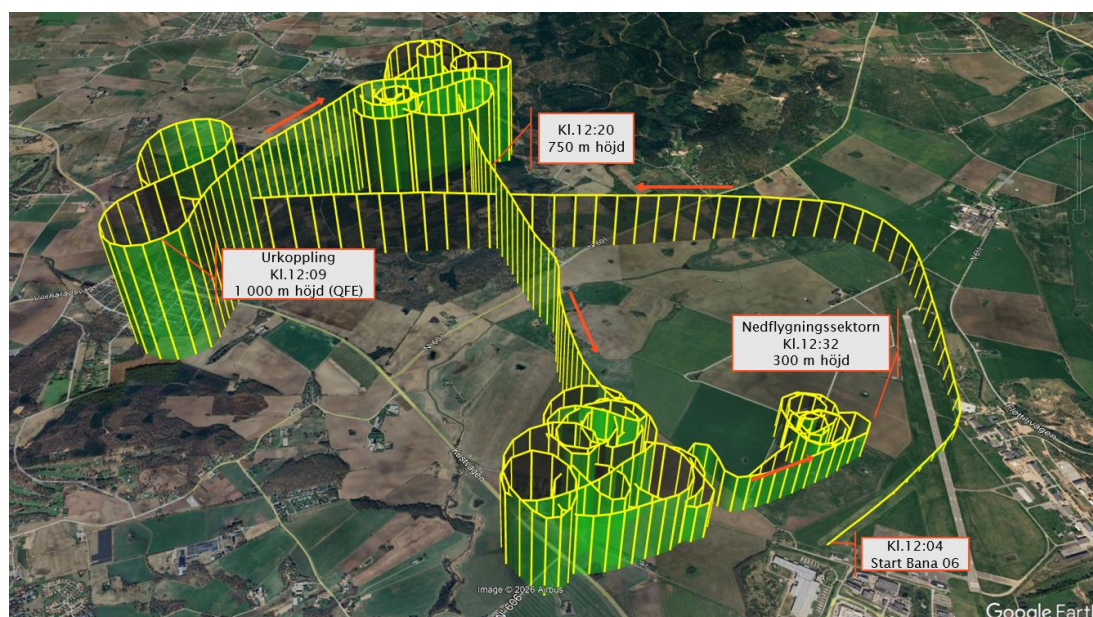
Figur 1. Flygningen enligt registrerade data. Bild: Google Earth. Kartdata © Lantmäteriet. Markeringar infogade av SHK.

Data visar att segelflygplanet gick in i nedflygningssektorn för bana 06 på 300 meters höjd över marken (AGL). Piloten rapporterade på flygplatsens frekvens att han befann sig i nedflygningssektorn och att det förekom viss termik där. Han minskade höjden i sektorn under drygt tre minuter, delvis med hjälp av luftbromsarna.

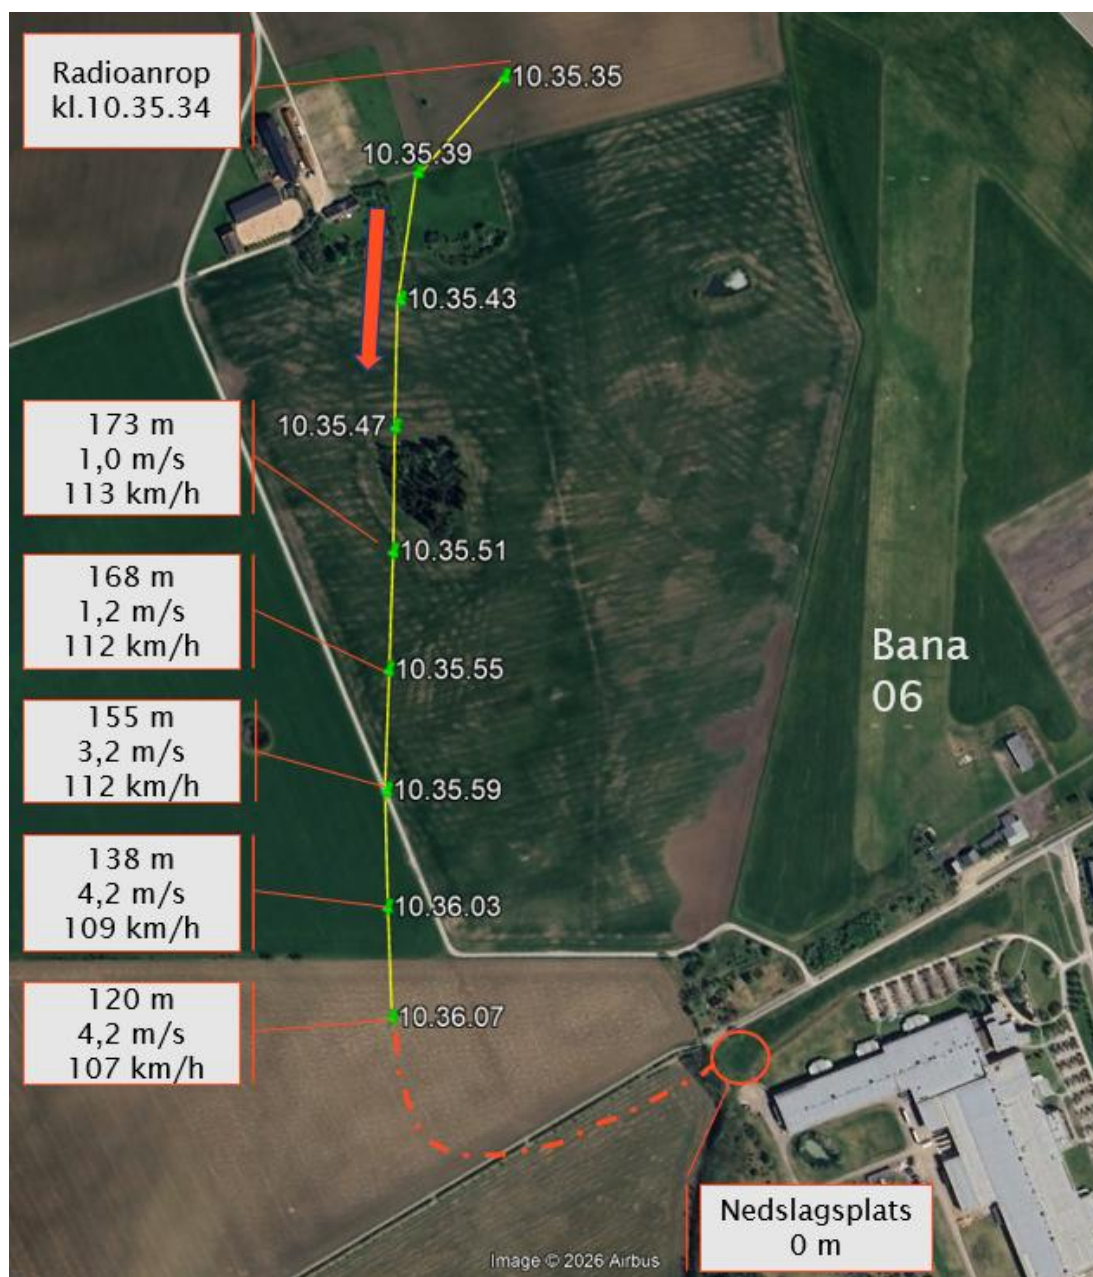
Data visar att när segelflygplanet var på medvindslinjen och passerade tvärs sättningspunkten på banan (det så kallade ”märket”), befann det sig på 170 meters höjd över marken. Hastigheten över marken uppgick då till 112 km/h och sjunkhastigheten var 1,2 m/s.

Därefter ökade sjunkhastigheten upp till 4,2 m/s samtidigt som hastigheten minskade. Vid den sista datapunkten kl. 10:36:07 UTC var hastigheten 107 km/h och höjden 120 meter (se figur 9).

Figur 9. Flygbanan och registrerade data med höjd över marken, sjunkhastighet och hastighet. Tidsuppgifterna är i UTC. Den röda streckade linjen visar den sannolika flygbanan efter den sista datapunkten fram till nedslagsplatsen. Bild: Google Earth. Kartdata © Lantmäteriet. Markeringar infogade av SHK.

Registrerade data saknas för den sista delen av flygningen. Detta bedöms bero på att strömförsörjningen till enheten bröts vid nedslaget. För varje loggpost krävs en viss tid för överföring av data från det flyktiga minnet till det icke-flyktiga minnet i enheten. Den sista datan före nedslaget hann därmed sannolikt inte lagras permanent.

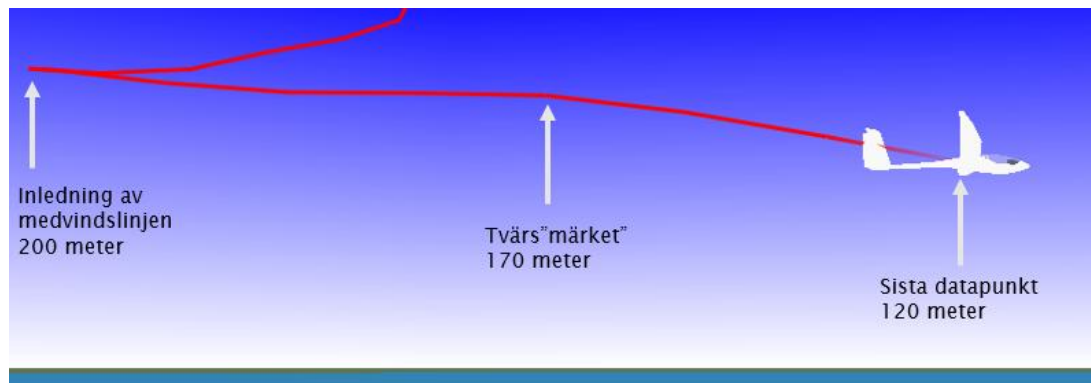
Registrerade data har lagts in i navigeringsprogrammet SeeYou. Datan visar att sjunkhastigheten ökade och att flygbanans vertikalkprofil blev brantare från ungefär den senare delen av medvindslinjen (se figur 10).

Figur 10. Bilden visar den vertikala profilen av segelflygplanets flygbana längs medvindslinjen. Angivna höjder i meter över marken. Under den senare delen av medvindslinjen blev flygbanan brantare. Bild: SeeYou. Markering infogad av SHK.

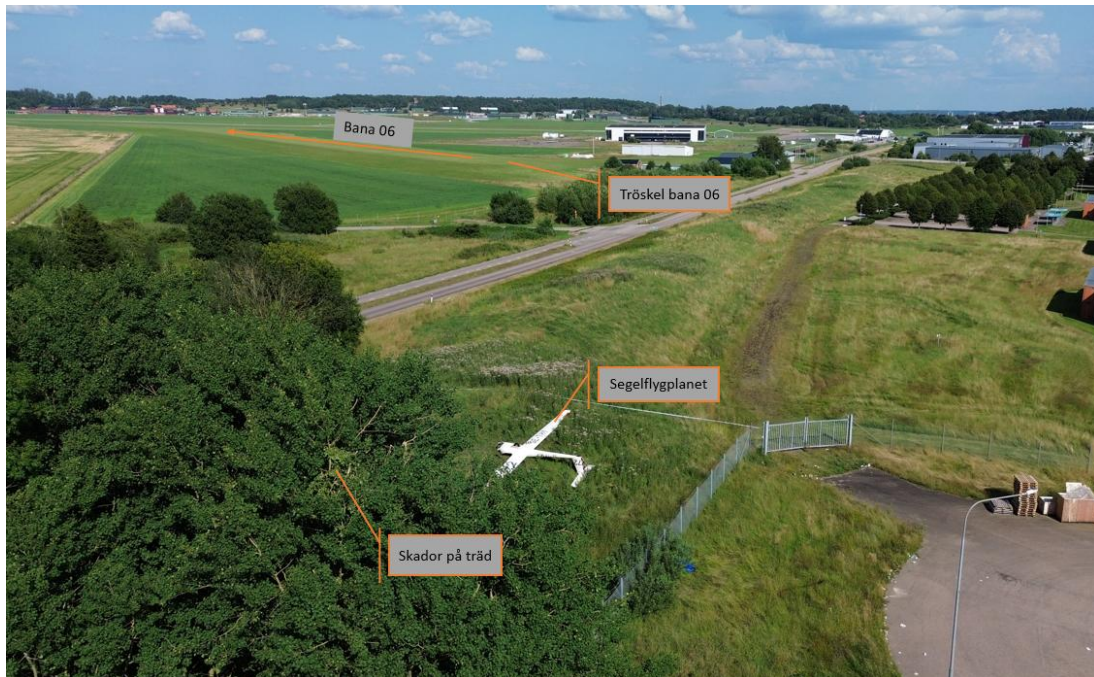
Det syntes skador på trädkoppar i anslutning till finalen för bana 06. Skadorna har sannolikt orsakats av vänster vinge. Segelflygplanets slutliga position var upp och ned på en gräsyta 415 meter sydväst om tröskeln till bana 06.

Marken på nedslagsplatsen var förhållandevis mjuk och det uppstod ett flera decimeter djupt hål där segelflygplanets nos träffade marken. Olycksplatsen beskrivs närmare i figur 11 och 12.

Figur 11. Drönbild över olycksplatsen. Skador på träd syns efter kollision med vänster ving liksom, segelflygplanet liggandes upp och ned på nedslagsplatsen. Även bana 06 och tröskel är markerade. Foto: Räddningstjänsten Halmstad Magnus Rydberg. Markeringar infogade av SHK.

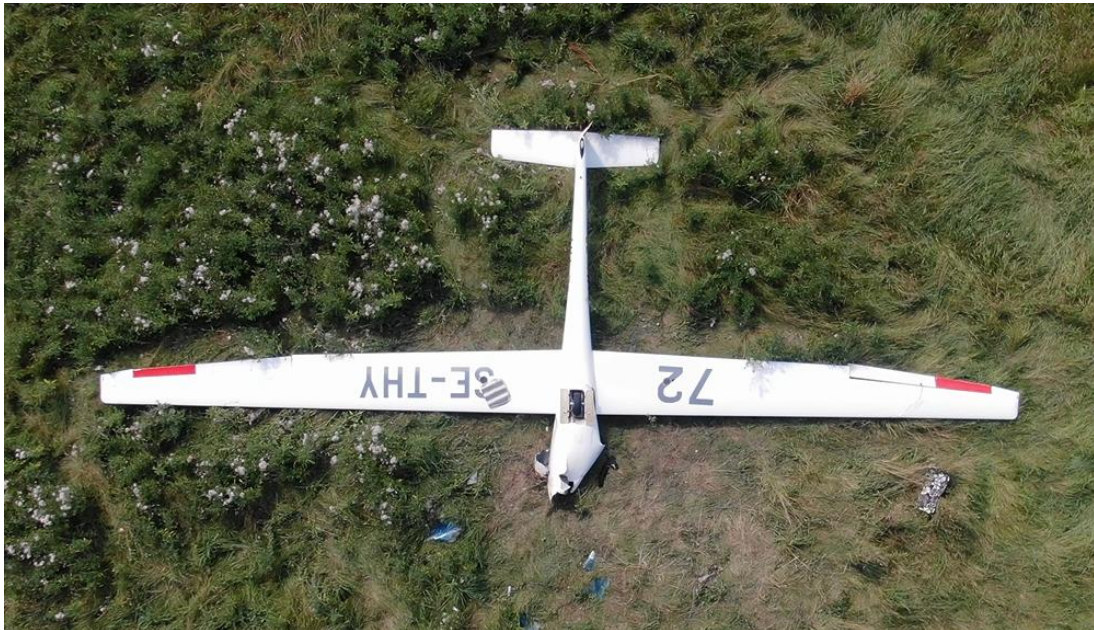
Segelflygplanet fick omfattande skador vid olyckan. Nospartiet och främre delen av cockpit blev sönderslagna. Båda vingarna var skadade. Skadornas omfattning framgår av figur 13 och 14.

Figur 13. Segelflygplanet upp och ned på olycksplatsen.

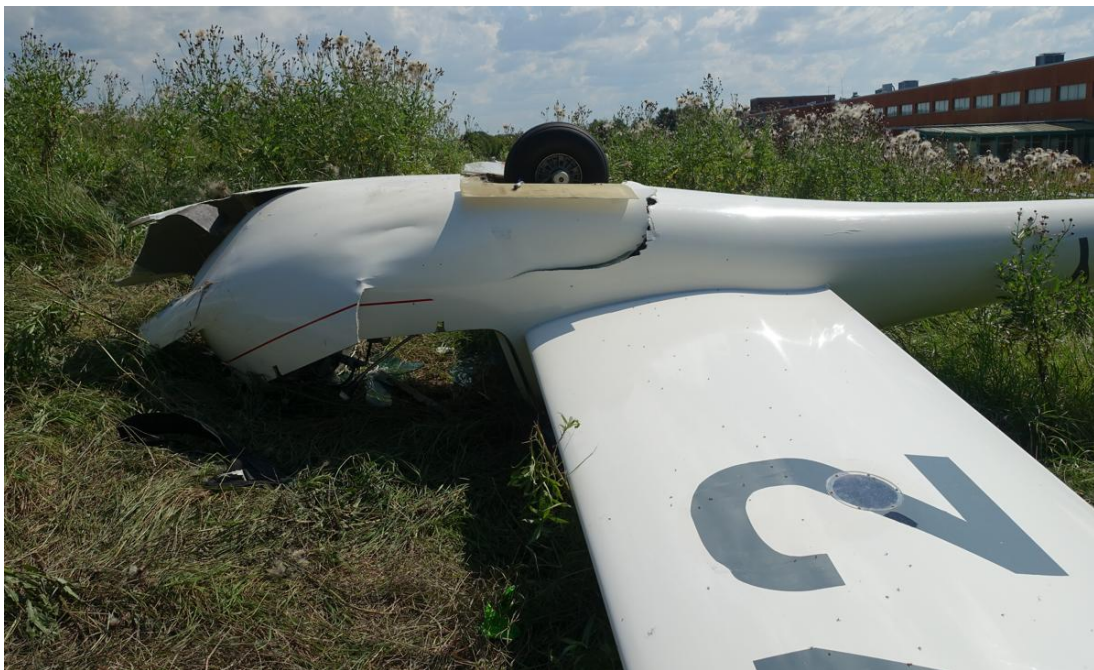
Figur 14. Skador på nosparti och främre delen av flygkroppen. Strukturen var delvis intakt kring platsen för pilotens överkropp.

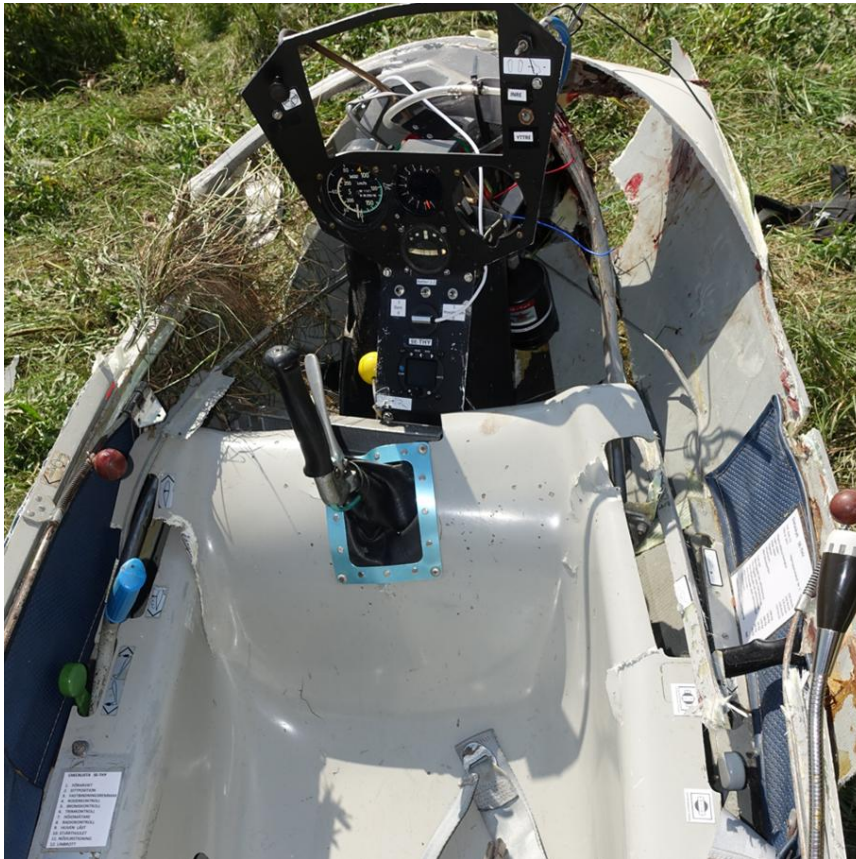
Landstället var nedfällt och luftbromsarna var utfällda. Reglagens läge för landställ och luftbromsar har dock inte kunnat verifieras på grund av de omfattande skadorna (se figur 15).

Figur 15. Skador på främre delen av cockpit och nosparti. Segelflygplanet visas här rättvänt i samband med bärgningen.

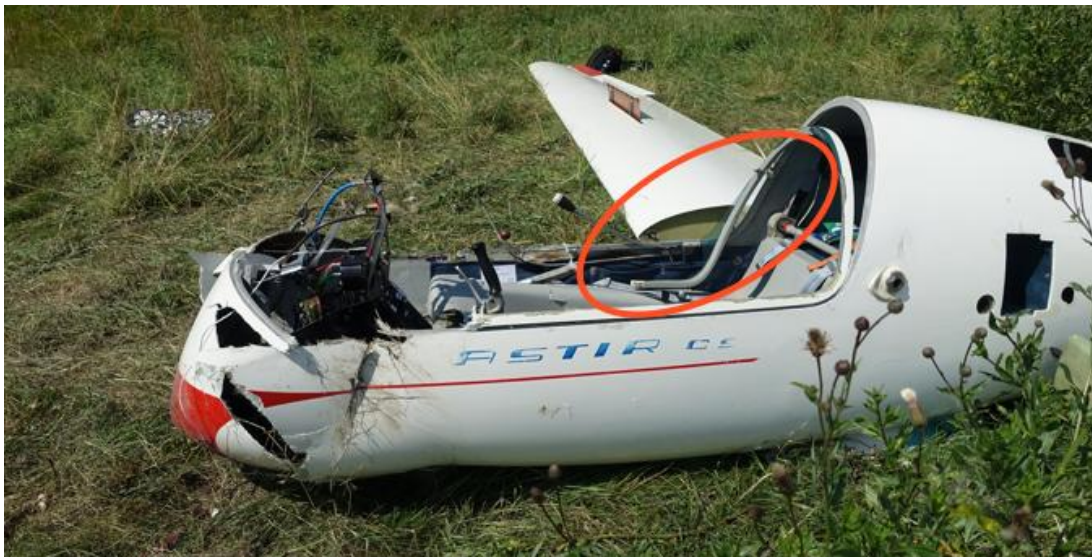
Undersökningen av segelflygplansvraket visar att cockpitens struktur kring pilotens överkropp i huvudsak var intakt, vilket sannolikt bidrog till att begränsa pilotens skador. I figur 16 är utrymmet i cockpiten för en pilots överkropp markerat.

Figur 16. Nosparti och cockpit hos segelflygplansvraket. Cockpitens utrymme för en pilots överkropp markerad med röd ring. Bilden är tagen i samband med bärgningen med flygplanet rättvänt och vingarna demonterade.
