## **Unidad de Investigación de Accidentes e Incidentes Aéreos**

**A-05-2023.**

**Informe Final.**

**TG-TAI.**

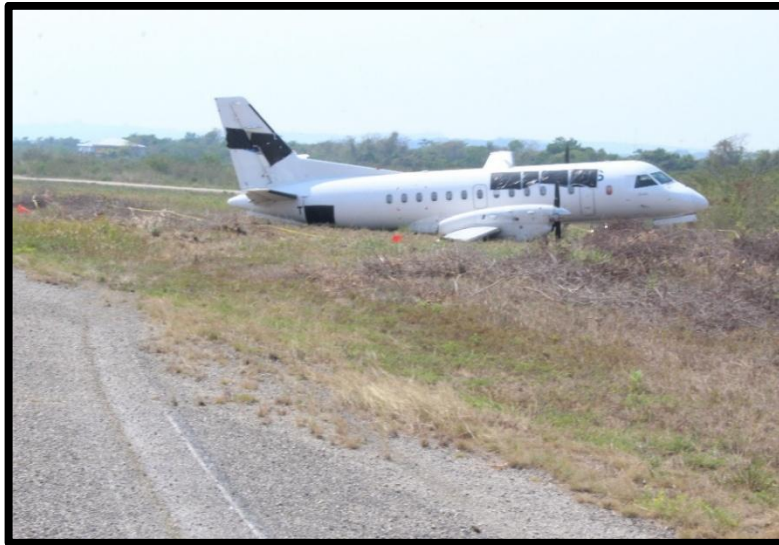
Fotografía No. 1  
Pista del Aeropuerto Internacional Mundo Maya, Petén.

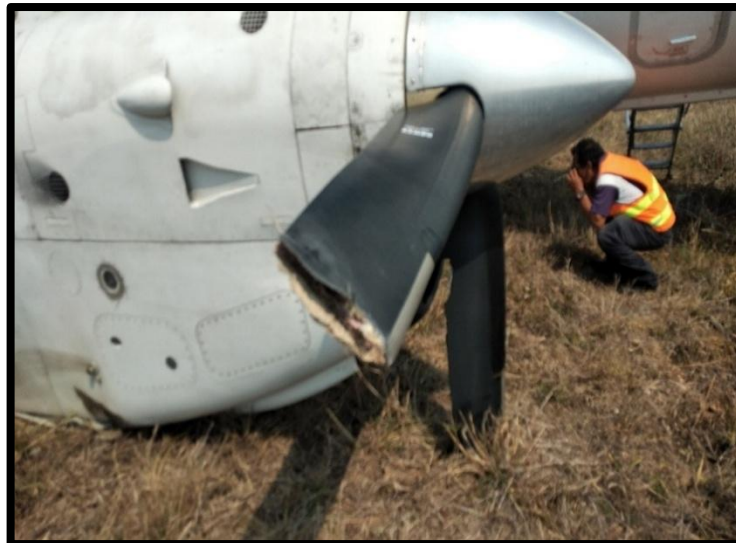
La aeronave se observa con daños en el tren de aterrizaje derecho, ala derecha, motor derecho por paro repentino y hélice derecha con las aspas fracturadas por el impacto con la pista.

Fotografía No. 4  
Vista de las aspas quebradas de la hélice derecha.

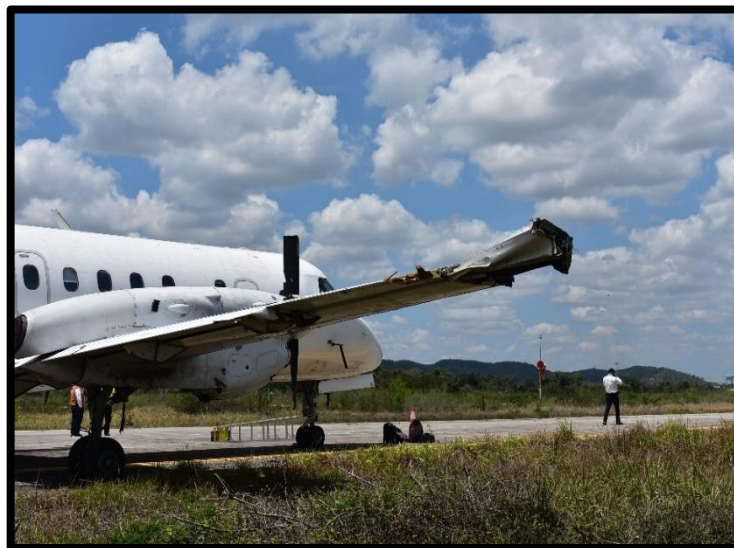
Fotografía No. 8  
Vista lateral derecha, daños en el ala.

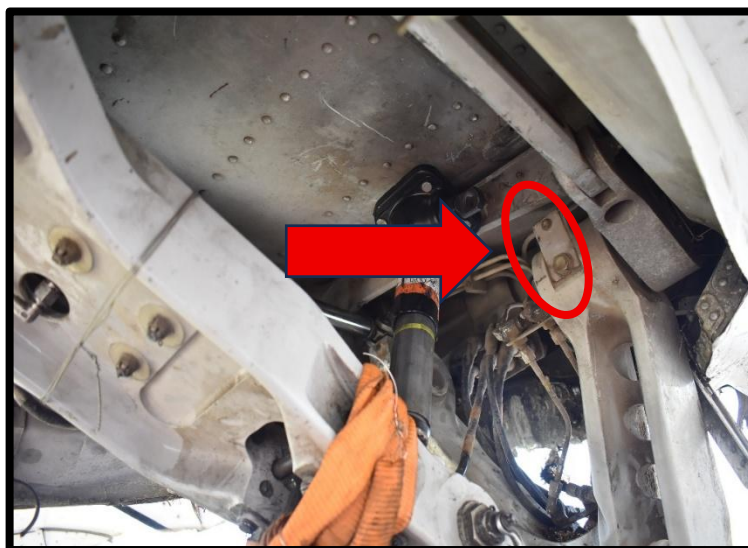
Fotografía No. 10  
Soporte del actuador hidráulico que actúa el tren de aterrizaje derecho.

Al momento de activar el selector eléctrico en la cabina, el actuador hidráulico del tren de aterrizaje derecho se extendió por completo, en el proceso se fracturaron los tornillos de sujeción en la base del actuador, consecuentemente no se extendió completamente el conjunto del tren de aterrizaje, evitando que el candado simétrico asegurara el tren principal respectivo.

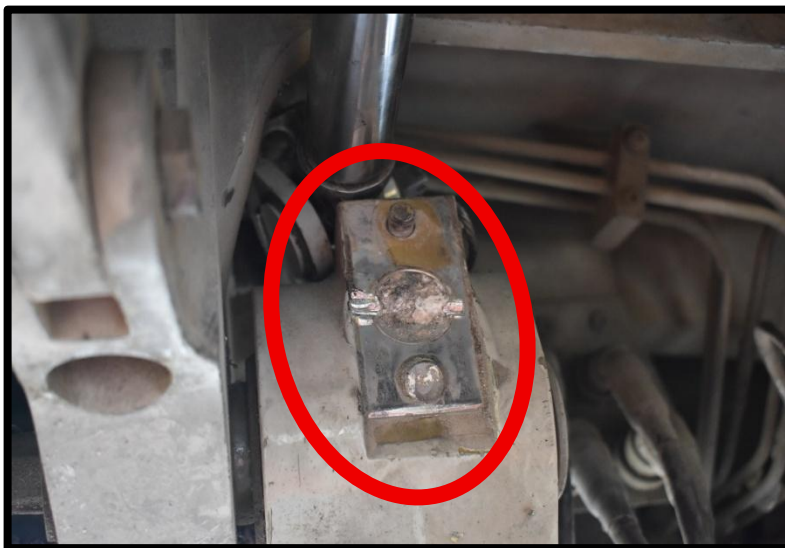
Fotografía No. 11  
Acercamiento de los daños en soporte  
del actuador del tren de aterrizaje.

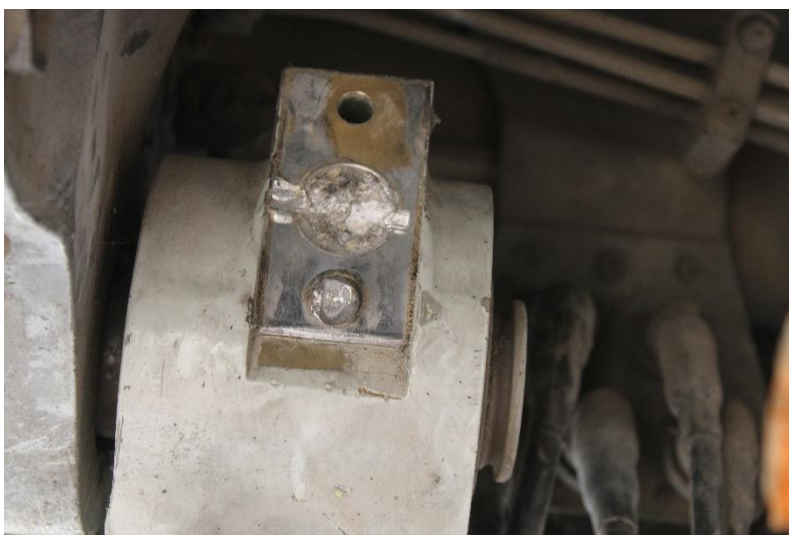
Fotografía No. 12  
Soporte del actuador del tren derecho dañado.
