# Grundstötning med en stridsbåt 90 H i Göteborgs skärgård

Statens haverikommission har utrett en grundstötning  
som inträffade vid Snippeskären, Västra Götalands län,  
den 25 februari 2025

2026-02-04

Diarienummer: M-02/25

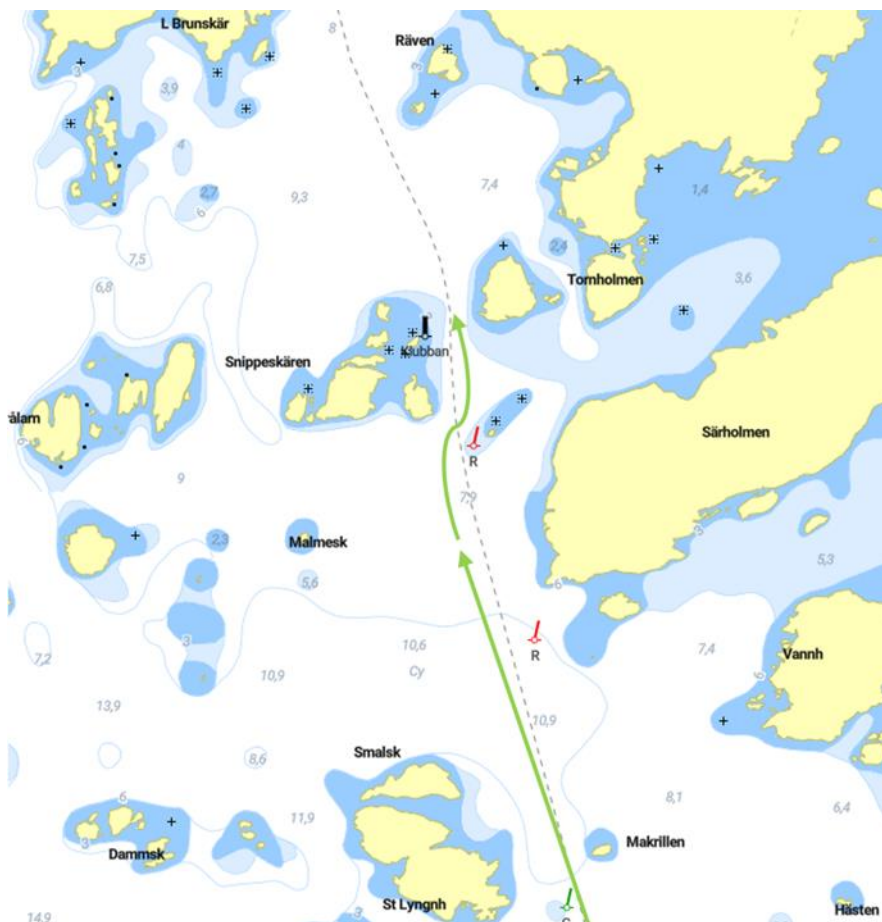
Figur 4. Bild av den planerade färdvägen genom sundet. Markeringar införda av SHK.  
Källa: © Sjöfartsverket nr 24-06074.

Stridsbåten's fart bedöms ha varit runt 40 knop. Strax innan passagen uppfattade båtschefen att de var för nära ett skär och upprepade flera gånger ordern "styrbord, kom styrbord". Kort

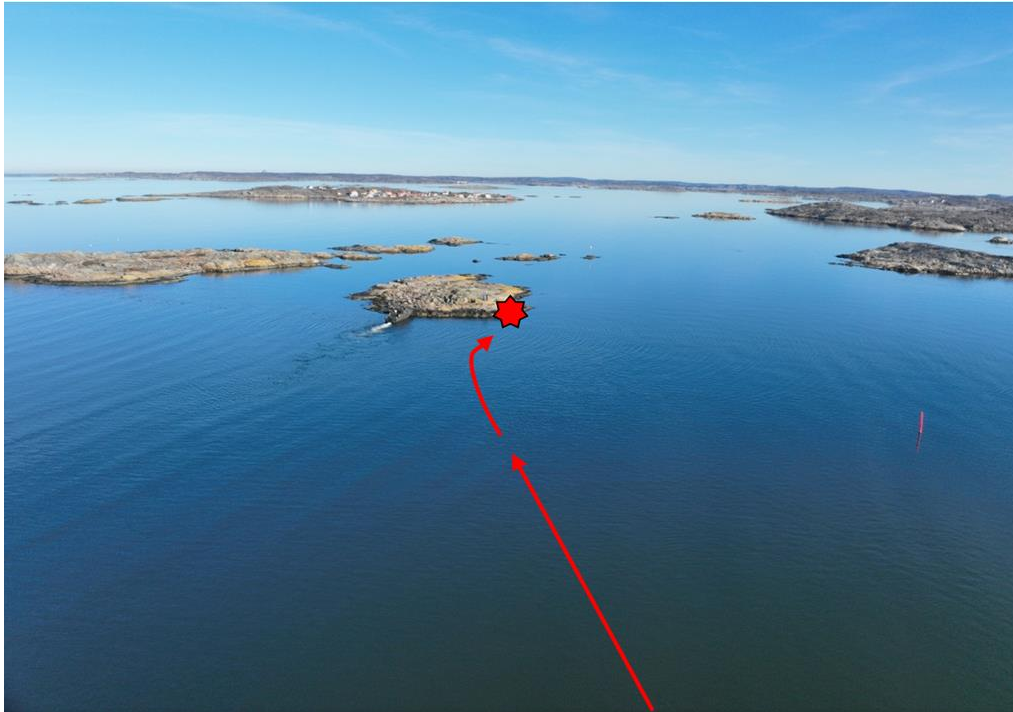
därefter kolliderade stridsbåten med skäret. Kollisionen inträffade på den sydöstra sidan av Snippeskären kl. 20.16. Det finns inget som tyder på att farten reducerades före kollisionen. Platsen för kollisionen framgår av figur 5.

Figur 5. Bild som visar kollisionspunkten på Snippeskären. Bilden tagen 2025-04-01. Markeringar införda av SHK.

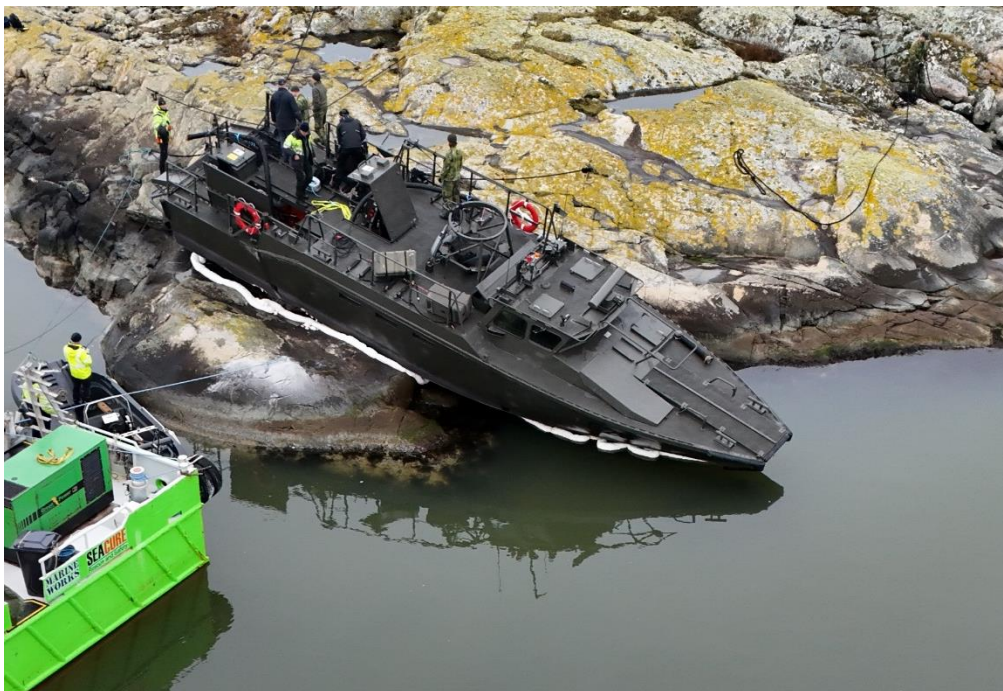
Vid kollisionen fortsatte stridsbåten upp på skäret och stannade med fören snett nedåt i vattnet, se figur 6.

Figur 6. Båtens position efter grundstötningen. Bilden tagen dagen efter händelsen.

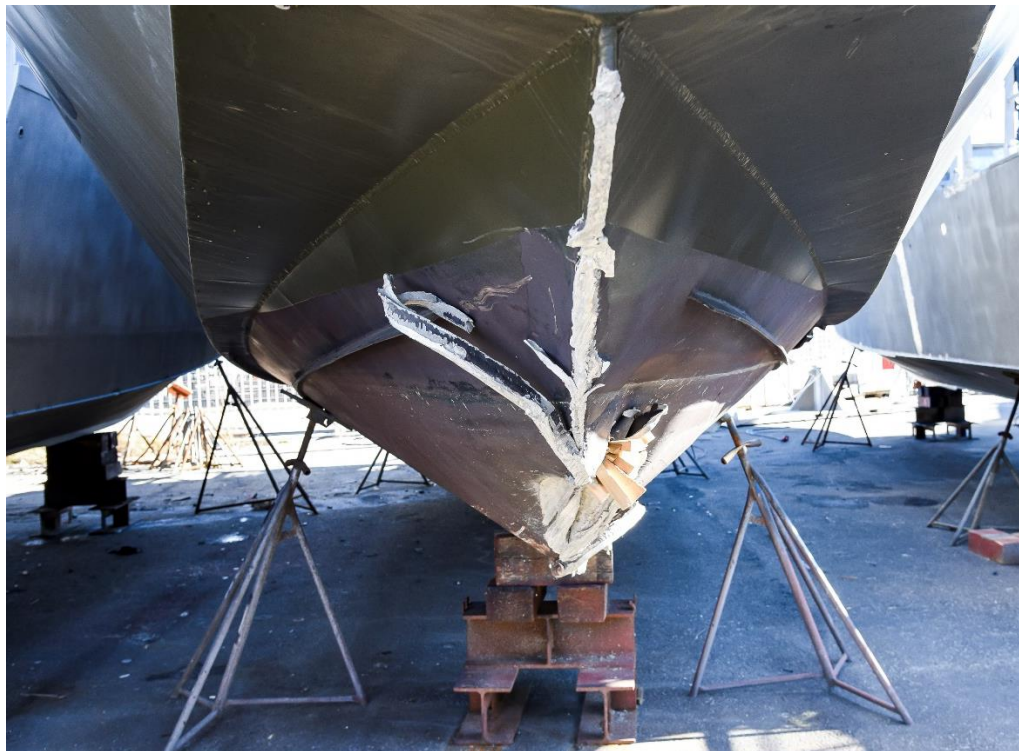
Stridsbåten fick betydande skador vid grundstötningen. Båtens stäv blev kraftigt skadat och det uppkom också skador under skrovet, se figur 8.

Figur 8. Bild som visar skador på båtens stäv.

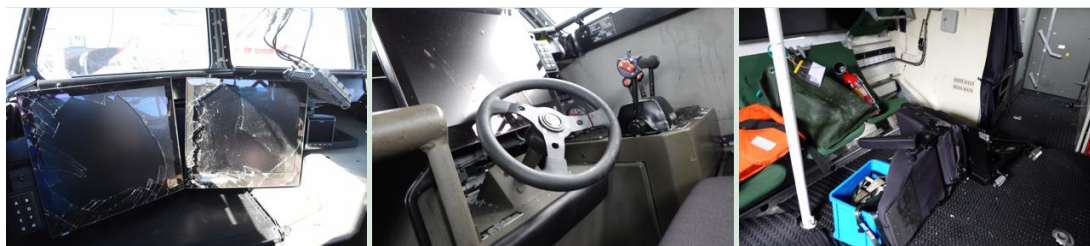
Styrhyttens insida skadades och bland annat krossades navigeringsskärmarna vid grundstötningen. Båtschefens stol slets loss från fästet och hamnade på golvet i båten. Skadorna i styrhytten framgår av figur 9.

Figur 9. Vänstra bilden visar navigatörens plats och de krossade bildskärmarna. Mittenbilden visar båtförarens plats och den skadade styrratten. Den högra bilden visar båtschefens stol som hade lossnat och hamnat på golvet.

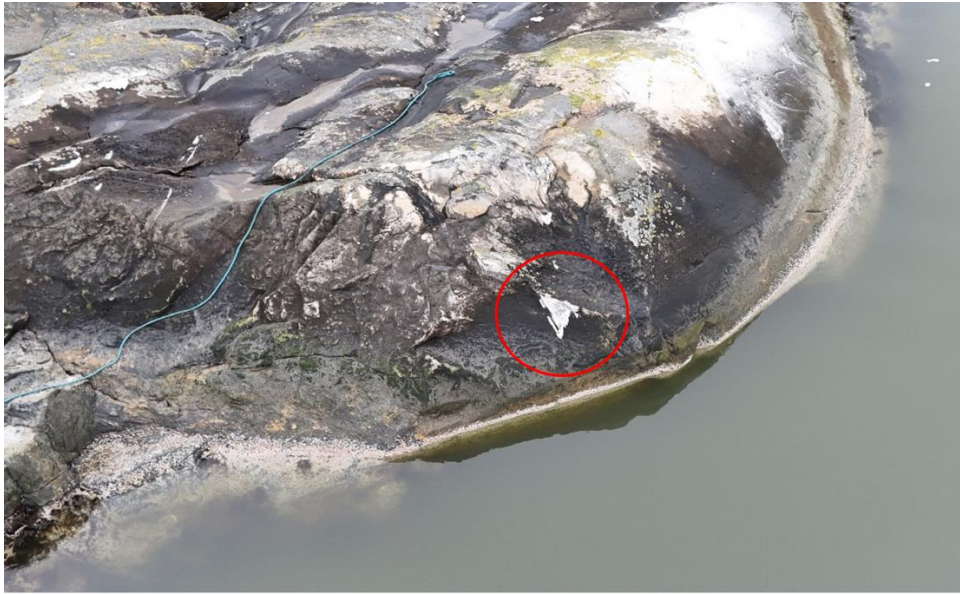
Stridsbåten kolliderade med strandkanten av Snippeskären i den sydöstra delen. Ett tydligt islagsmärke kunde konstateras där båten hade träffat ön, se figur 10.

Figur 10. Bild som visar platsen för grundstötning. Röd markering visar var båten träffat ön.

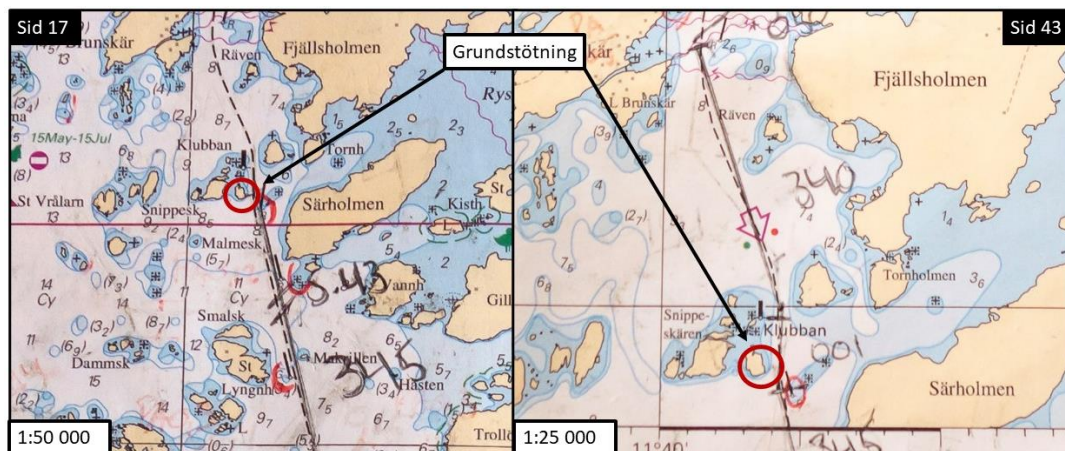
Figur 13 nedan visar en del av den slinga som skulle köras. Det inledande färdbenet framgår av sjökortets sida 17, men när sundet skulle passeras skulle ett sidbyte göras till sidan 43 där nästa kursben framgår. I samband med sidbytet så sker det också en förändring av skalan på sjökortet från 1:50 000 till 1:25 000.

Figur 13. Bild av sjökortets sida 17 och 43 med inritade prepareringar som användes av navigatören vid olyckan. Inritad markering av grundstötningsplats gjord av SHK. I samband med sidbytet så sker det också en förändring av skalan på sjökortet. Källa: © Sjöfartsverket nr 24-06074.

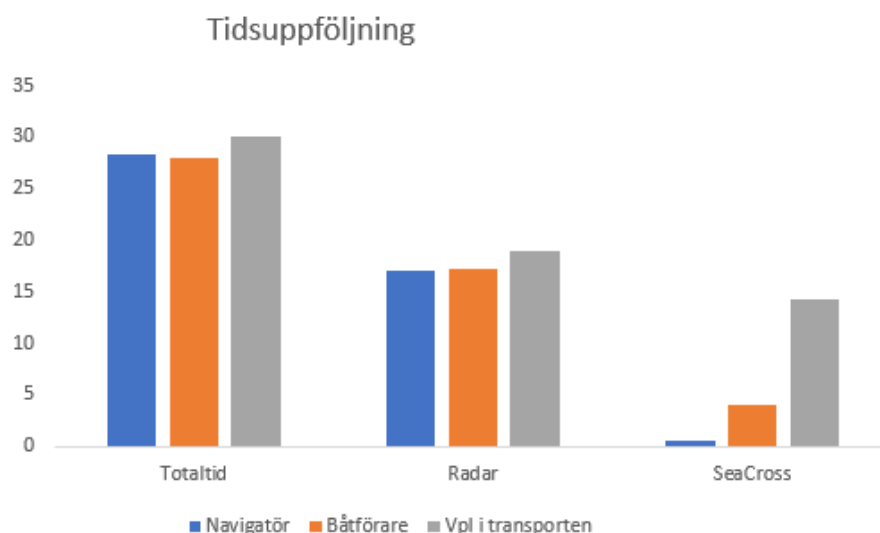
Den värnpliktige i transportdelen hade totalt 30 timmar. Av den tiden hade 19 timmar genomförts som radarnavigering, varav 14,3 timmar på SeaCross-systemet.

Figur 14. Bild som visar diagram på tidsuppföljningen på navigeringstid för de tre värnpliktiga eleverna som befann sig ombord på 826 vid olyckan.

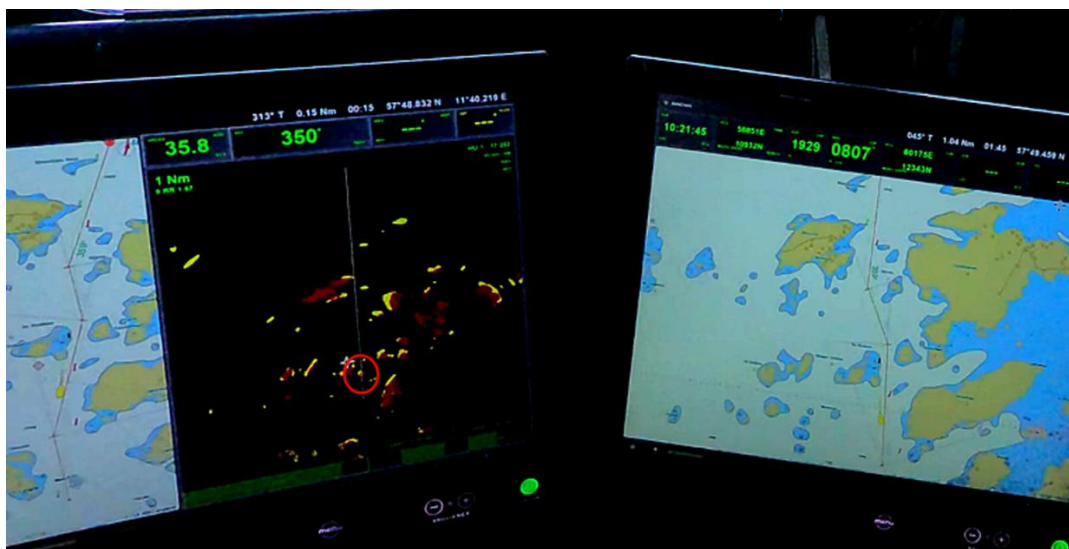
Figur 18. Bild som visar radarpresentationen under provturen strax innan passage av sundet vid Snippeskären. Den röda ringen införd av SHK visar ön för grundstötningen.

Vid provturen kunde SHK konstatera att radarbilden var svår att tyda när avståndsskalan 1 distansminut användes. SHK har varit i kontakt med experter på navigationssystemet inom Försvarsmakten och de bekräftar att den radarskala som var inställd vid olyckan kunde försvåra tolkningen av radarbilden.
