# SOFIA – Explosion ombord

Statens haverikommission har utrett en mycket allvarlig  
sjöolycka öster om Bornholm i södra Östersjön, som  
inträffade den 28 november 2024

# Slutrapport SHK 2026:01

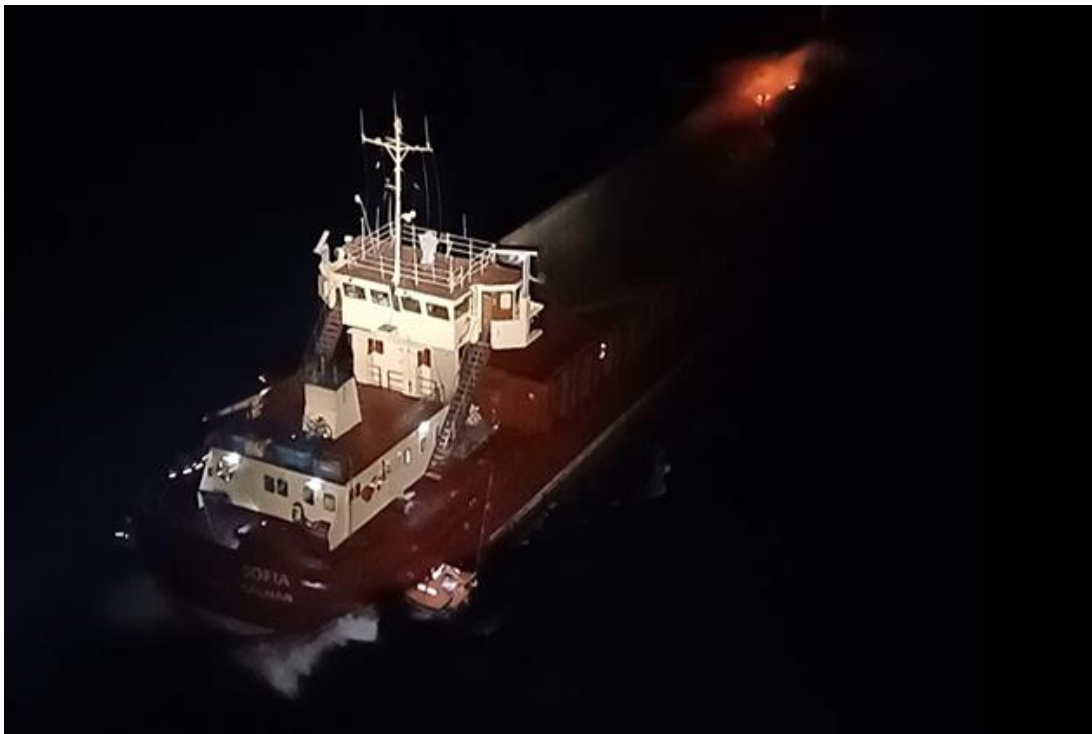
Figur 1. SOFIA sedd från den svenska räddningshelikoptern LIFEGUARD 005. I fören syns branden efter explosionen och i aktern ses en av livflottarna förtöjd utmed fartygssidan. Bild: Sjöfartsverket.

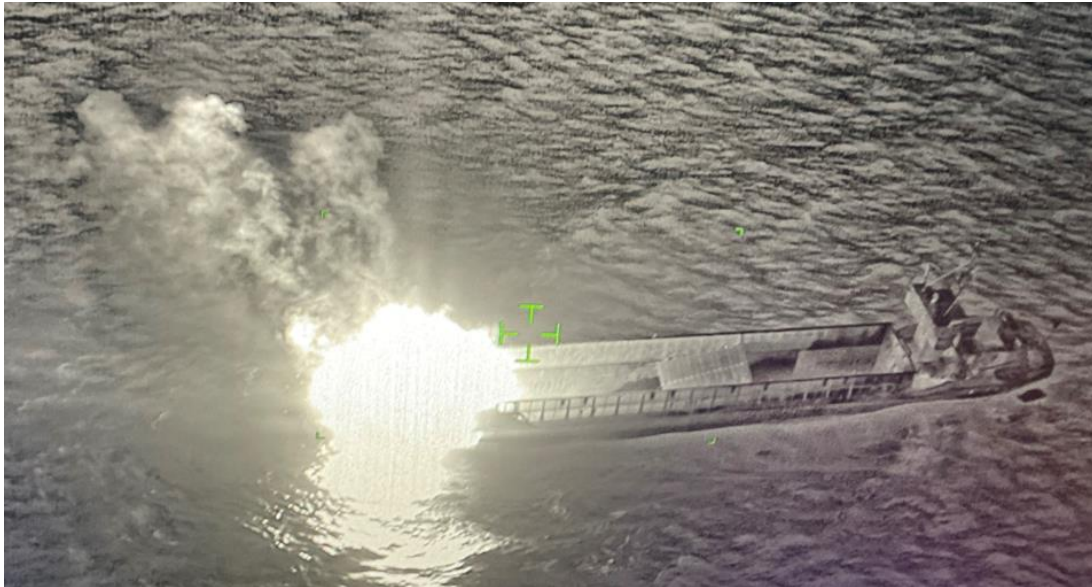
Figur 2. Foto taget med värmekamera. Elden och röken framträder tydligt och man ser det öppna lastrummet med de tre nedrasade lastrumsluckorna. Den svarta rektangeln på vattnet i aktern av fartyget är en uppbläst livflotte. Bild: Sjöfartsverket

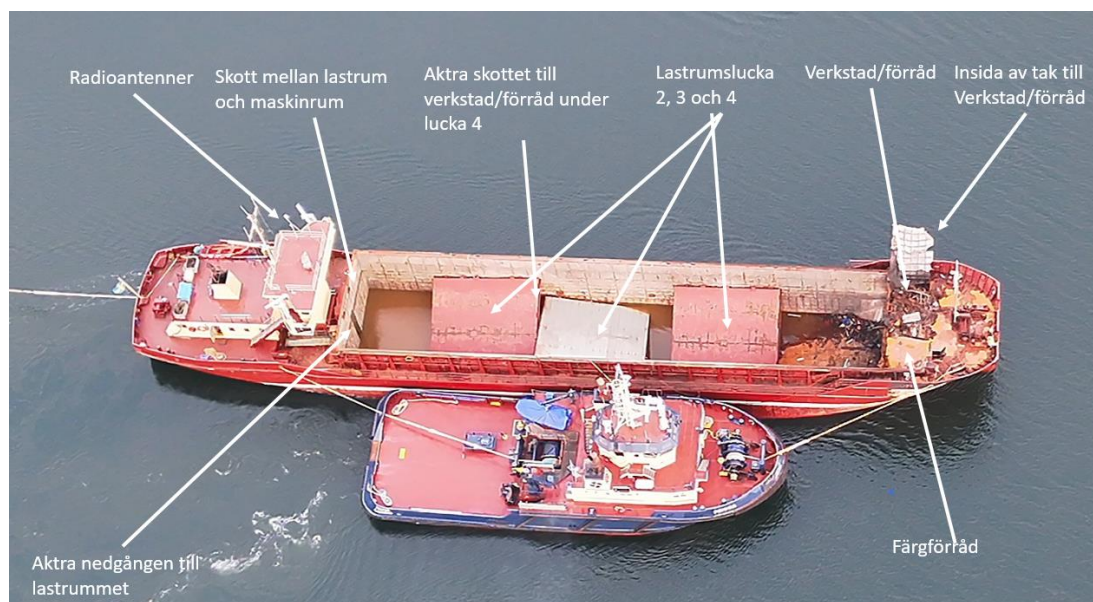
Fartyget hade omfattande skador. Förskeppet var kraftigt brandskadat med bortbränd färg på utsidan av skrovet. Ungefär halva det förliga förtöjningsdäcket, den aktersta delen som utgjorde taket på verkstaden och färgförrådet, hade fläkts upp. Verkstadsdelens tak hade vikt sig åt babord och hängde delvis över relingen utanför fartyget. Det aktra skottet av verkstaden/förrådet hade lossnat av explosionen och låg under lastrumslucka 4 i akterkant av lastrummet. All stålplåt som brutits loss vid explosionen hade lossnat vid svetsfogar.

De fyra svanhalsar som ventilerade utrymmena under förtöjningsdäcket hade samtliga varit stängda och fastskruvade. Den aktra svanhalsen på babordssidan hade dock slitits upp av explosionen. Locket på svanhalsen var deformerat.

Figur 5. Drönbild tagen över fartyget när det bogserades in till Landskrona av bogserbåten FRIGGA. Bild: Polismyndigheten.

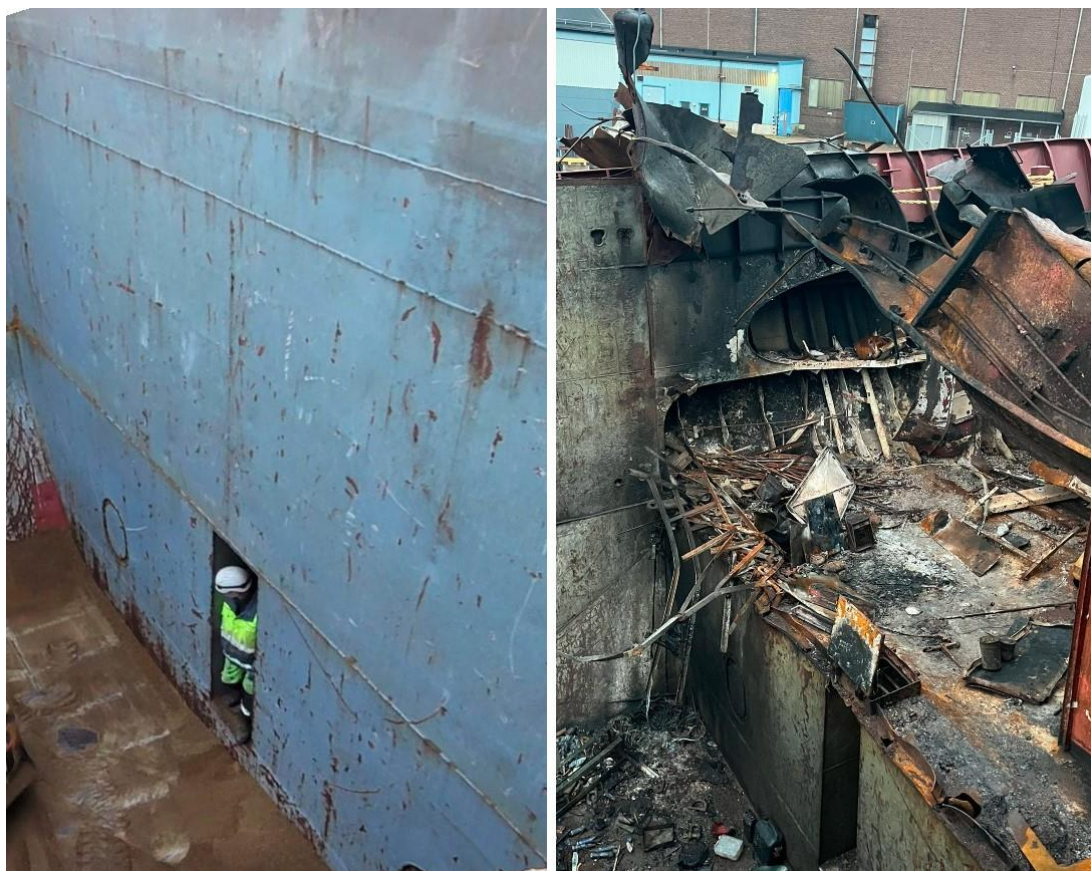
Figur 6. Jämförelsebilder av det förliga skottet som gränsade mot verkstaden/förrådet före och efter explosionen. Vänster bild: Privat från besättningen. Höger bild: tagen av SHK vid undersökningen.

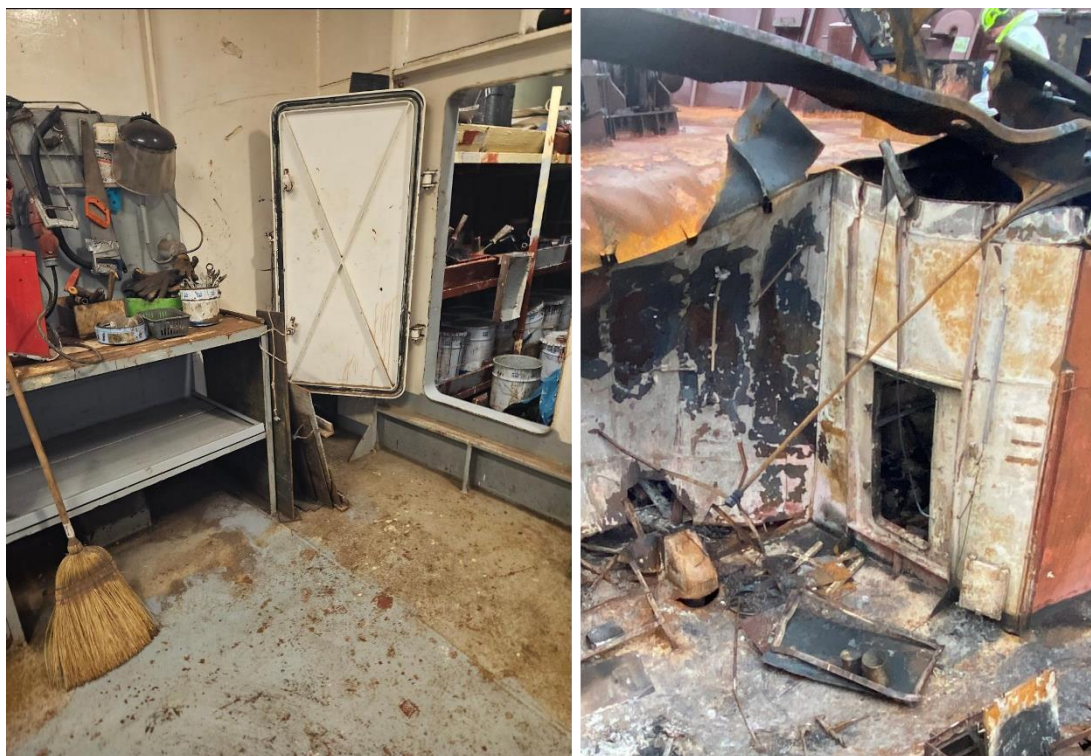
Färgförrådets väggar var intakta, men kortsidan där dörren tidigare hade suttit buktade utåt. Taket på färgförrådet hade delvis lossnat och var deformerat. Taket var på insidan sotigt med förvridna balkar. Övriga delar av färgförrådet var också mycket påverkade av brand. Inne i förrådet hade hyllor kollapsat och utbrända färgburkar låg i en hög på durken. Dörren in till färgförrådet hade slungats iväg och låg på golvet i det som hade varit verkstad/förråd. Dörren hade slitits loss från gångjärnen. Packningen till dörren var till stora delar bortbränd. Dörrkarmen var kraftigt deformerad på motstående sida från gångjärnen, vilket tyder på att dörren var stängd när explosionen inträffade. Ventilationsöppningen i durknivå akter om dörren hade en gångjärnsförsedd ställucka med ett spår för en packning. Packningen var inte kvar och luckans insida var sotig medan utsidan var relativt välhållen och färgen var kvar.

Figur 7. Jämförelsebilder av färgförrådets kortsida före och efter explosionen. Vänster bild: Privat från besättningen. Höger bild: tagen av SHK vid undersökningen.

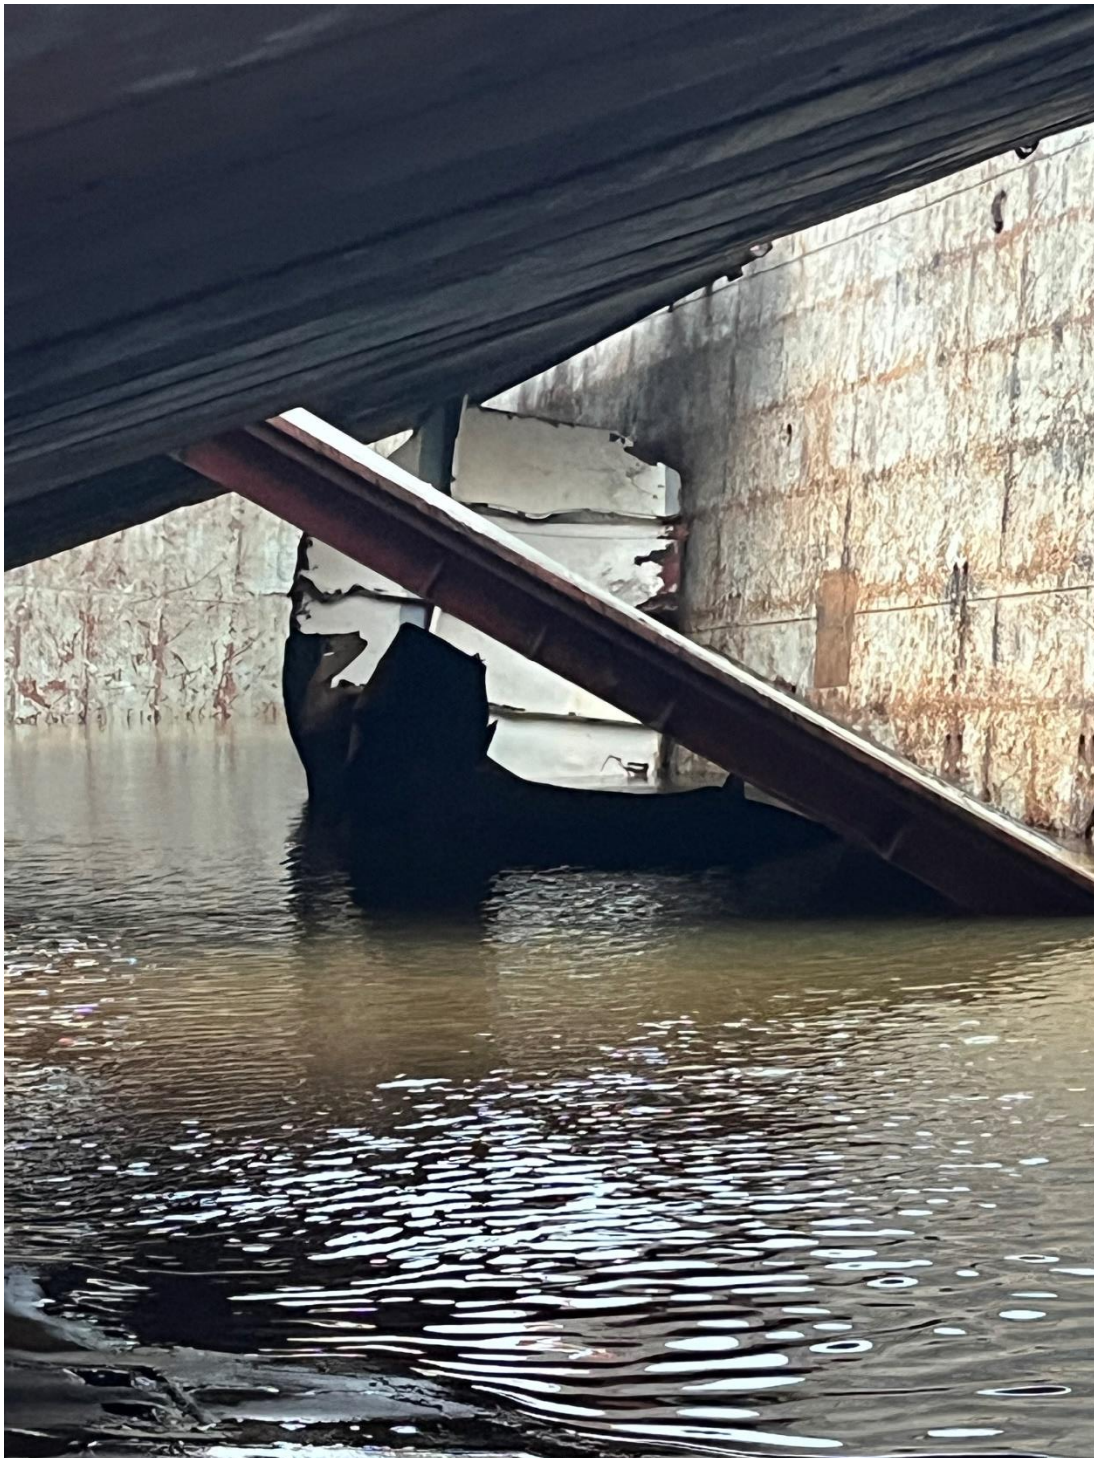
Lastrummet låg öppet med tre av fem lastrumsluckor liggande på diagonalen i själva lastrummet. De övriga två saknades. Den mittersta lastrumsluckan låg upp och ner. Samtliga tre lastrumsluckor var deformerade från att ha landat på babords lastrumskarm innan de föll ner i lastrummet. Lastrummet var delvis vattenfylld av barlastvatten vilket gav fartyget en lätt slagsida åt babord. De nedfallande lastrumsluckorna hade punkterat sidobarlasttankar. Det fanns också några hål i lastrummets botten ner till dubbelbottentankarna.

Det aktra tvärskeppsskottet från verkstaden/förrådet som gränsade mot lastrummet låg på botten av lastrummet, under den nedfallna lastrumslucka 4.

Figur 8. Det förliga lastrumsskottet som hamnat 30 meter akterut i lastrummet under den nedfallna lastrumslucka 4.

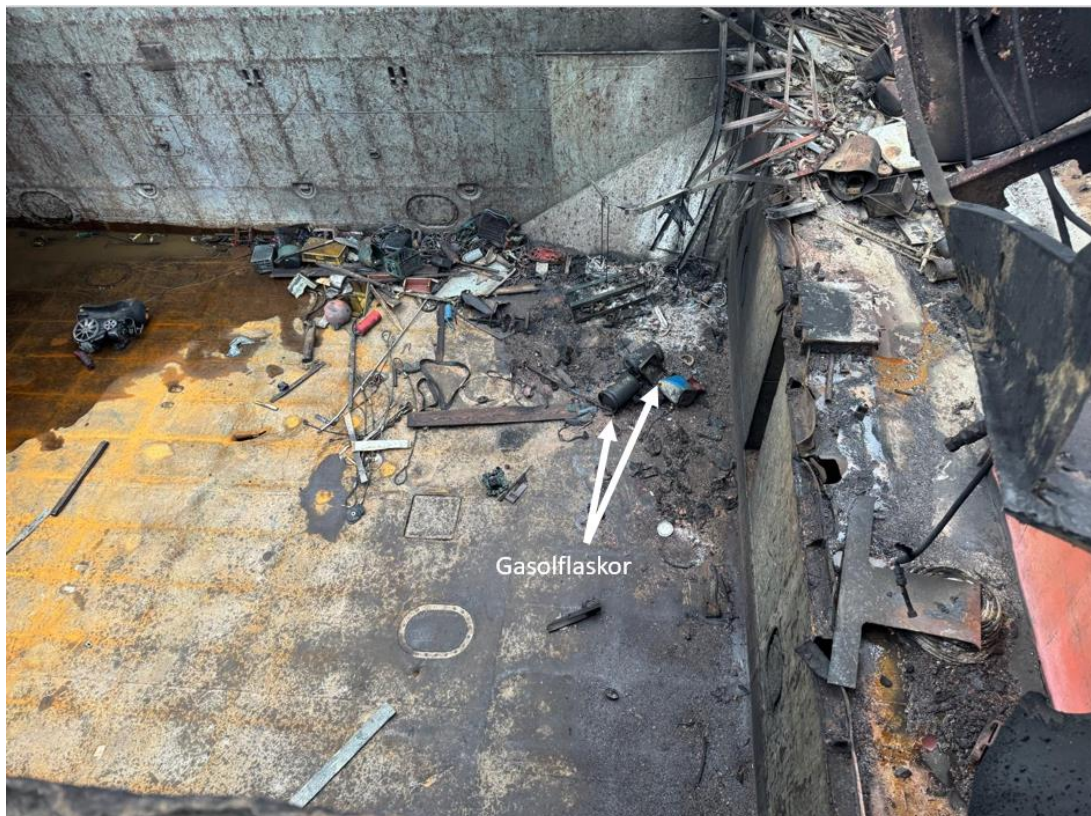
Det fanns tre föremål som var intressanta för undersökningen, eftersom de kunde innehålla bränsle; en bensindunk och två gasolflaskor av typen P11 Light. Gasolflaskorna var sammanbundna med varandra med en tamp i flaskornas handtag. Bensindunken var av plast, men den var tom och opåverkad av brand. Om den hade innehållit bränsle som läckt ut och antänts så skulle dunken ha brunnit upp. Bensindunken avfördes därför som trolig bränslekälla och beslagtogs därför inte. De två gasolflaskorna var tomma och påverkade av branden. Gasolflaskorna var därför intressanta att undersöka vidare och beslagtogs av Polismyndigheten. Ett brännarmunstycke för gasol hittades också och beslagtogs av Polismyndigheten för att undersöka om det hade varit inkopplat till någon av gasolflaskorna.

Figur 9. Vy över den förliga delen av lastrummet. De två gasolflaskorna är markerade med vita pilar.

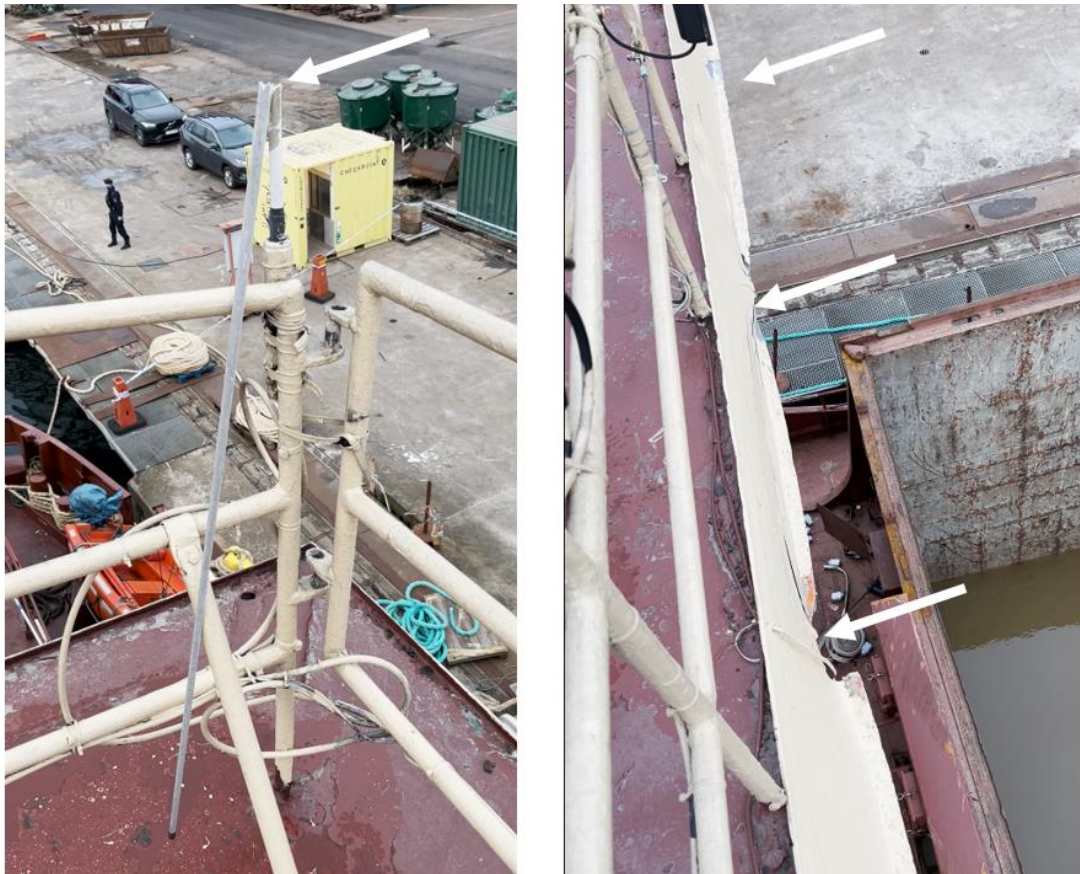
Utsidan av bryggan hade en del skador som uppkommit i samband med explosionen. Det fanns dock inga tecken på brand. Ett av de fyra vajerstag som stabiliserade bryggan hade brustit. Enligt vittnesuppgifter brast det i samband med att lastrumslucka 5 gled överbord. Skärmen ovanför fönstren på bryggan var bucklad på flera ställen. Det kunde konstateras att märkena var färska, eftersom korrosion ännu inte hade uppstått där färgen slagits bort. Besättningen har även uppgett att skärmen var oskadd före explosionen.

Uppe på brygghestaket var räcket löst och var på några ställen lätt deformerat. Radioantennerna på brygghestaket hade böjts bakåt och en del hade knäckts, se figur 10 nedan.

Figur 10. Brygghestaket. Vänstra bilden: I babords aktra hörn var en antenn knäckt. Högra bilden: Plåtskärmen ovanför bryggans fönster hade skadats av lastrumslucka 5.

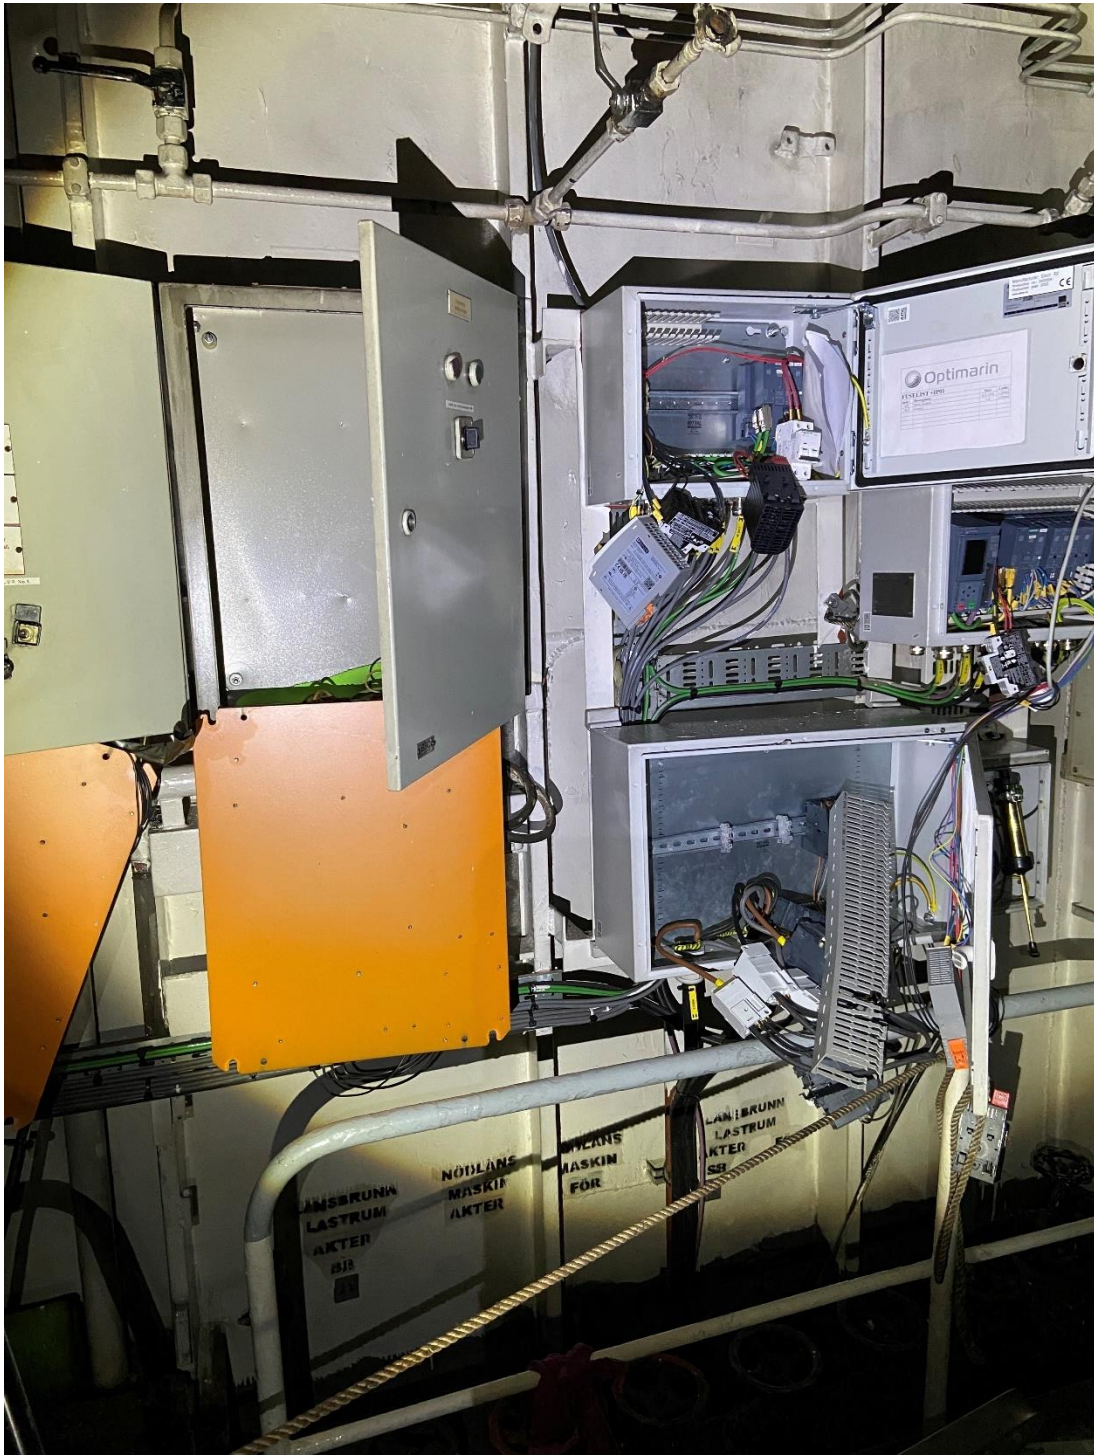
Maskinrummet hade påverkats av explosionen. Det fanns dock inte några spår av brand i maskinrummet. Det förligaste skottet i maskinrummet, som även utgjorde det aktra skottet av lastrummet, var deformerat. Elskåp monterade på det förliga maskinrumsskottet hade öppnats och en stor del av komponenterna i skåpen, t.ex. kontaktorer, hade lossnat och hängde i kablarna, se figur 11. En elmotor till en länsypump hade slitits av från sitt fundament och låg vid sidan om fundamentet. Elmotorns tassar hade brutits loss från elmotorn.

Skadorna i maskinrummet var koncentrerade till den allra förligaste delen. Några tecken på läckage som uppkommit i samband med explosionen kunde inte hittas.

Figur 11. Det förliga skottet i maskinrummet som också är det aktra skottet i lastrummet. Elskåpen skadades av tryckvågen. Dörrarna hade öppnats och komponenterna lossnat av tryckstöten från explosionen.

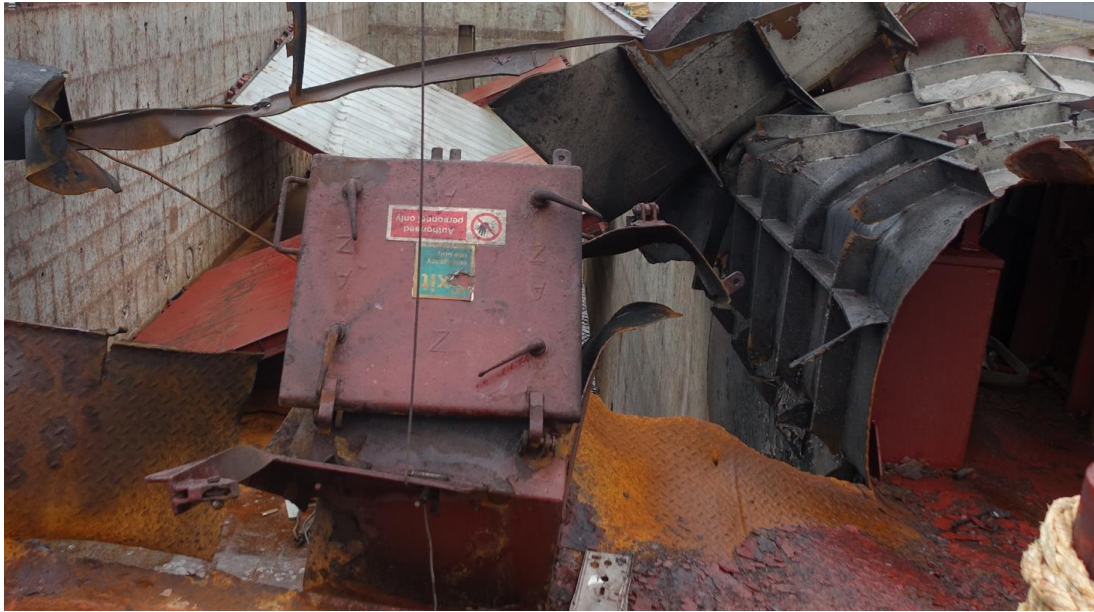
Den gasol som förvarades i förrådet användes huvudsakligen till att under vintern smälta is på lastrumsluckornas låsningar. Arbetet skedde inte så ofta och genomfördes beroende på vädret. Det fanns inget dedikerat förråd för förvaring av gas ombord. Vid brandplatsundersökningen kunde inga varningsskyltar för gasbehållare hittas vid nedgången till förrådet/verkstaden, se figur 12. Besättningen har dock uppgett att det funnits sådana varningsskyltar där.

Figur 12. Nedgångsluckan till utrymmet där gasolflaskorna förvarades. Varningsskyltar för brännbara gaser kunde inte ses.

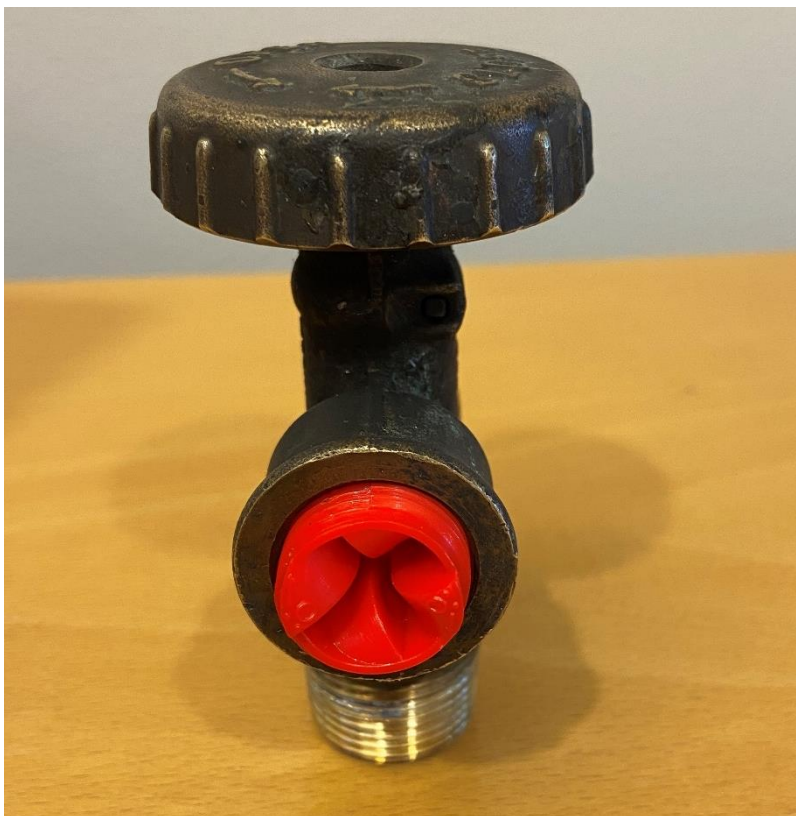
Figur 13. Ventilen från en av gasolflaskorna. En helt ny, röd ventilproppventilpropp av plast är inskruvad i anslutningsgången.

När ventilproppen skruvades i för hand kom ett svagt väsande ljud och ett mindre läckage av gasol. Det svaga ljudet från det begränsade läckaget skulle kunna missas av personer i omgivningen, särskilt om det finns oljud i bakgrunden. Även lukten var svår att upptäcka vid det begränsade läckaget.

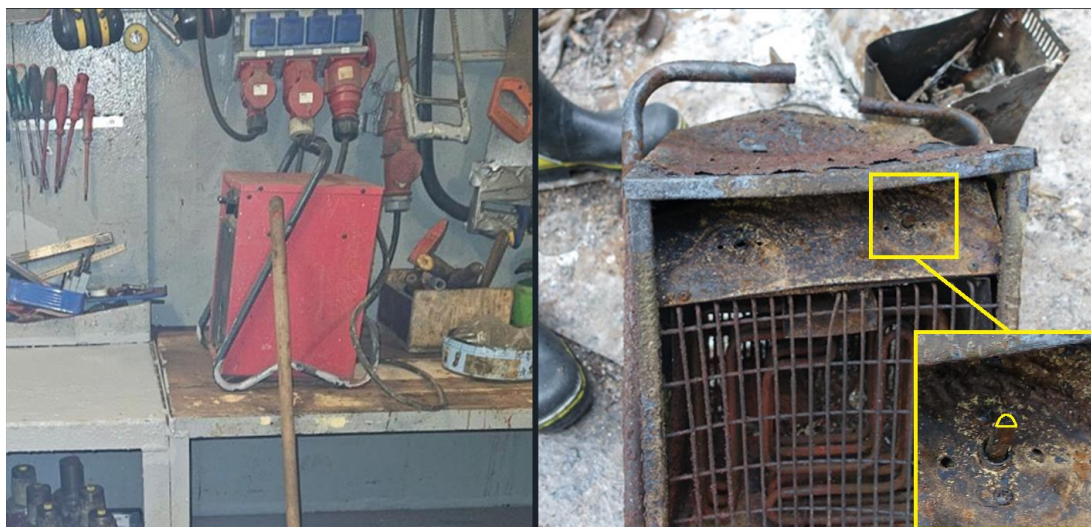
Värmefläkten som återfanns i förrådet drevs med 400 V och hade en maxeffekt på 5 kW. Den hade IP-klass 24 (Ingress Protection). Första siffran (2) innebär skydd mot inträngande av fasta föremål större än 12 millimeter. Andra siffran (4) innebär skydd mot strilande vatten från alla vinklar. Värmefläkten var inte byggd för att användas i explosiv eller brandfarlig miljö. Den typen av miljöer kräver särskilt klassad utrustning.

Värmefläkten var kraftigt deformerad och anslutningskabeln hade slitits loss. Strömbrytaren med vredet för avstängning och inställning av de olika effektlägena hade förstörts. Vredet till termostaten var alltså borta, men axeln till termostaten fanns kvar och var vriden cirka 30 procent över lägsta temperatur, se figur 14.

Figur 14. Jämförelsebilder av värmefläkten före och efter explosionen. Förstoringen i nedre högra hörnet visar termostatsens läge när fläkten undersöktes. Vänster bild: privat. Höger bild: SHK

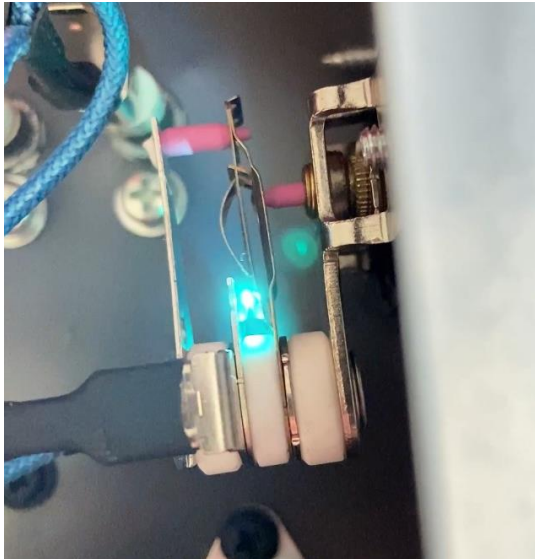
figur 15. Samma effekt uppstår när termostaten slår till eller ifrån på grund av att den omgivande temperaturen ändras. Ljusbågen var tydligt kraftigare vid frånslag. SHK bedömer att ljusbågarna som uppstår avger tillräckligt mycket energi för att antända en blandning av gasol och luft inom brännbarhetsområdet.

Figur 15. Ljusbågen som uppstod i värmefläkten när termostaten slog till eller från under försöken med en liknande värmefläkt.
