## Sammanfattning – slutrapport av den preliminära bedömningen av nya uppgifter om MV ESTONIA

### Sammanfattning

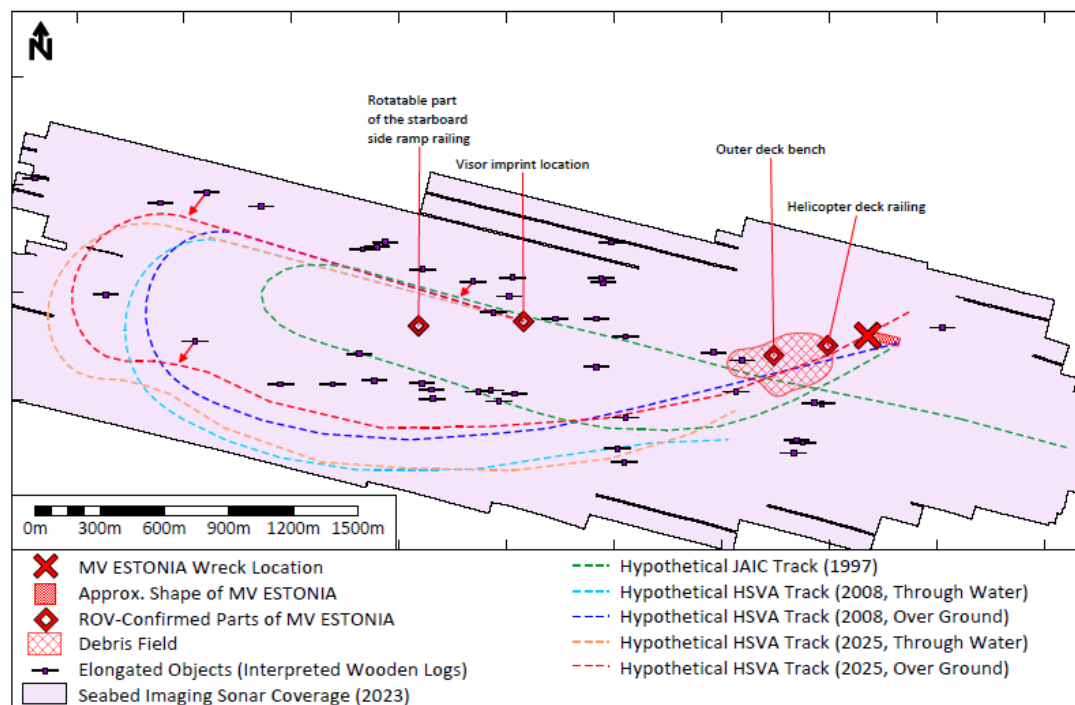
Undersökningar av det omgivande området visar föremål på botten, som kommer från MV ESTONIA. Positionerna för dessa föremål visar fartygets troliga färdväg efter att visiret fallit av. Rutten är något längre än den som antas i JAIC:s slutrapport från 1997 (figur 1).

Figur 1. Bedömda spår under MV ESTONIAS vatteninträngnings- och sjunkfas, enligt JAIC, Valanto, och Kim m.fl. De viktigaste referenspunkterna i rekonstruktionen av rutten är redovisade.

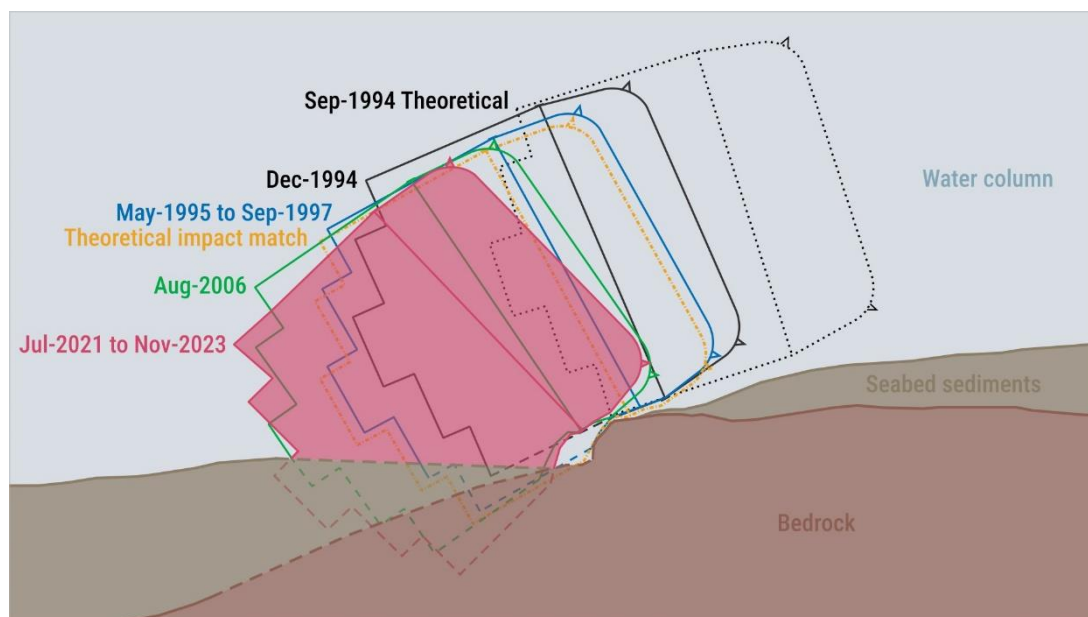
MV ESTONIA låg vid undersökningarna i en sluttning och har rört sig betydligt genom åren. Ett antal bottenskred har förekommit, och det är uppenbart att vraket inte har vilat stadigt. Det är osäkert i vilken utsträckning hon vilar stadigt idag.

Figur 2: Sektionssnitt midskepps, nära fartygets penetrerande skada, som visar fartygets rörelser genom åren.

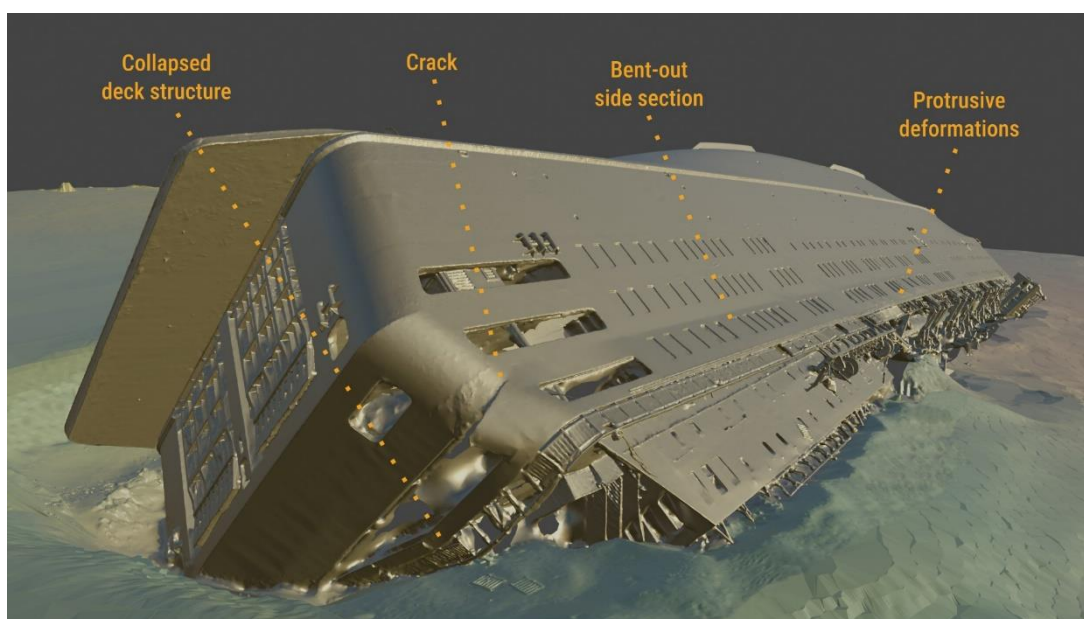
ROV-filmningen visar att hon har omfattande skador. På styrbords sida, som tidigare dolts mot havsbotten, finns en ca 25 meter lång intryckning, vilken i vardera änden slutar med ett brott eller hål in i fartyget. Intryckningsskadan följer bergsryggen väl. Bland andra skador är de mest uppenbara en sidoförskjutning, delvis bestående av en spricka, som sträcker sig från babords akter fram till nästan halva fartygets längd; bryggan på babords sida är kraftigt nedtryckt mot däckets under; och den förliga bilrampen har lossnat från de återstående två (av fyra) gångjärnen och fallit ner i leran intill fartyget.

Figur 3: Vy från akter om fartyget från den fotogrammetriska modellen. Här syns den observerade strukturella skadan längs babordssidan.

Prover från fartygets skrov vid den förliga delen av skadan på styrbordssidan visar att skadan inte uppstått vid en kollision eller explosion. Prover från skrovsidan visar att de svarta eller mörka beläggningarna består av naturlig påväxt.
