## Intervjuer med överlevande

Slutrapporten av den preliminära bedömningen av nya uppgifter om MV ESTONIA har publicerats på engelska den 16 december 2025. I avvaktan på att en svensk översättning av rapporten i sin helhet har tagits fram redovisas här rapportens kapitel 5 som rör de intervjuer som skett med överlevande. Referenser till JAIC nedan avser den gemensamma haverikommissionen som ursprungligen utredde olyckan 1994–1997.

### 5. Slutrapportens kapitel 5 – Intervjuer med överlevande

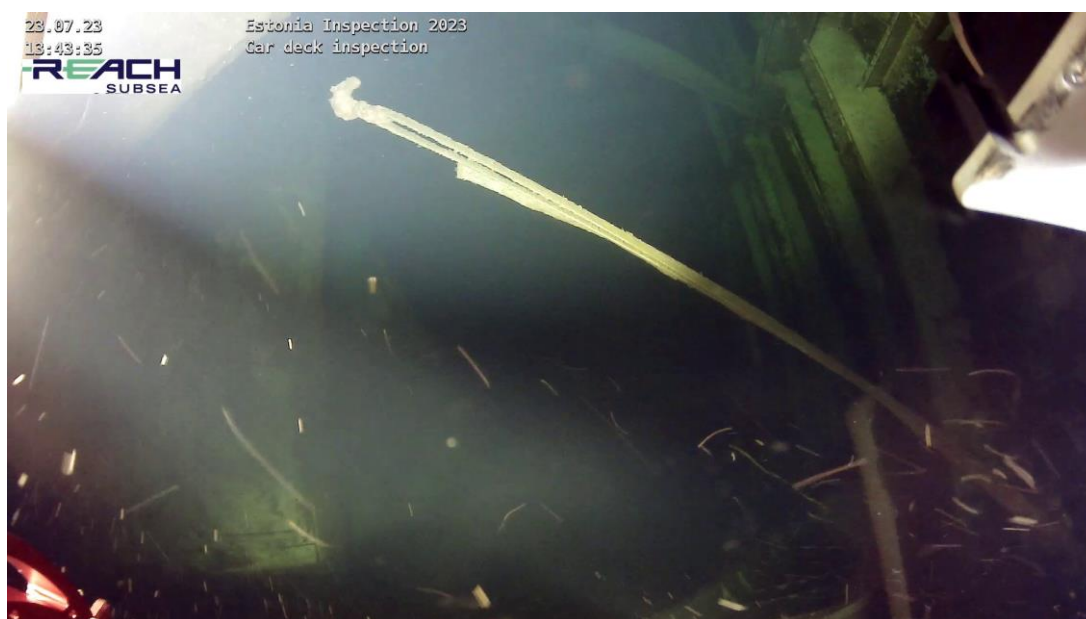
Figur 5.2: Videomaterial från bildäck visar ett fränkopplat surrningsband från en förskjuten lastenhet på bildäcket på MV ESTONIA under den visuella inspektionen 2023 (O 2.21).

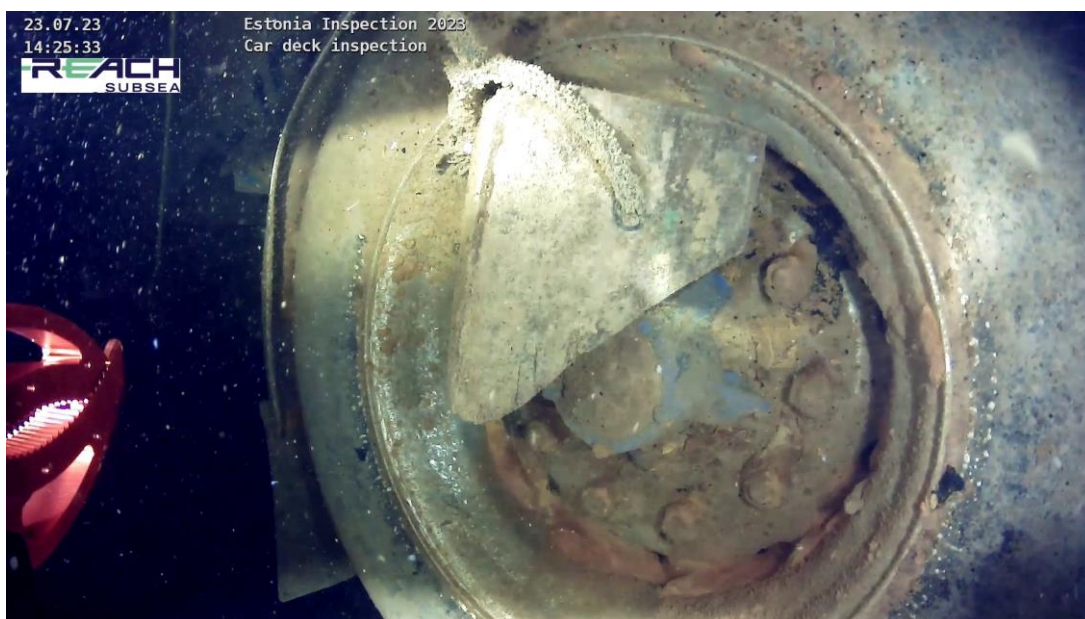
Figur 5.3: Videomaterial från bildäck visar ett laststopp bredvid den förskjutna lastenheten på bildäcket på MV ESTONIA under den visuella inspektionen 2023 (O 2.21).

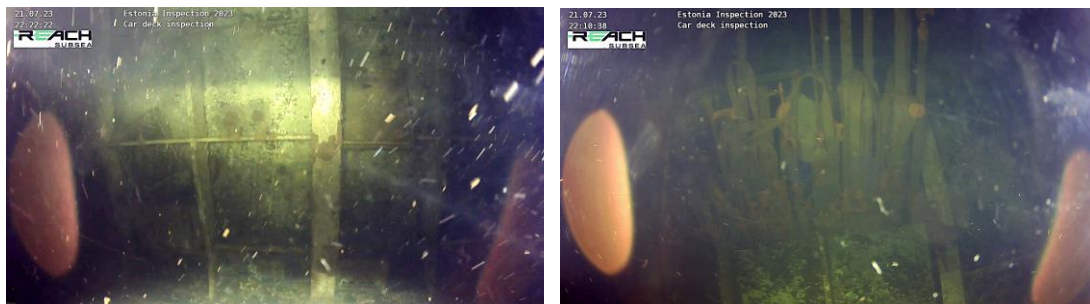
Filmmaterial från bildäcket visar att det finns några surringar som fortfarande hänger på sina förvaringsplatser, medan andra förvaringsplatser är tomma (figur 5.4). Även om detta initialt kan tyda på att inte alla lastbilar var surrade eftersom inte all utrustning användes, finns det inga bevis för ett sådant påstående då det totala antalet surringar inte är känt.

Figur 5.4: Den vänstra bilden visar ett tomt utrymme för surrningar, medan den högra visar surrningar som är förvarade och inte används. Videomaterial från bildäck inspelat 2023.

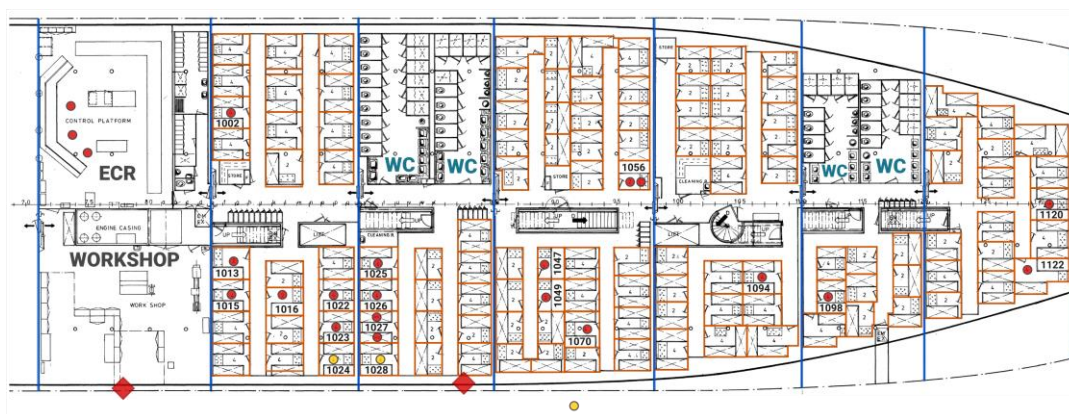
90-talet och intervjuer, konstatera att minst 25 överlevande påbörjade sin evakuering från däck 1 (figur 5.5).

Det kan även konstateras att de flesta överlevande från däck 1 kom från hytter på styrbords sida (endast tre eller möjligen fyra kom från babords sida). Orsaken till detta går inte att fastställa, men det kan vara logiskt att försöka ta sig uppåt vid en nödsituation, vilket uppenbarligen inte var möjligt för personerna på babord sida - för att fly från hytten behövde de inledningsvis ta sig nedåt. En annan möjlig faktor kan vara att förekomsten av vatten i gångarna och hytterna på styrbords sida gjorde att personerna agerade omedelbart och inte förlorade någon tid innan de tog sig ut.

Figur 5.5: Utdrag från ritning av däck 1. De röda prickarna visar var överlevande befann sig enligt JAIC:s slutrapport. De gula prickarna visar platser för personer som inte anges av JAIC (personen utanför kan inte kopplas till en viss hytt). Inte alla överlevande på bilden har intervjuats 2021–2024 och några nämns därför inte i texten. Sammanlagt evakuerade minst 25 överlevande från däck 1. De röda romberna markerar de genomträngande skadorna på styrbords sida.
