# Allvarligt tillbud söder om Örebro flygplats den 11 december 2024

Statens haverikommission har utrett ett allvarligt tillbud med flygplanet SE-LGL, en Cessna 172R, där ett okontrollerat flygläge uppstod i samband med användning av autopiloten.

2026-09-16

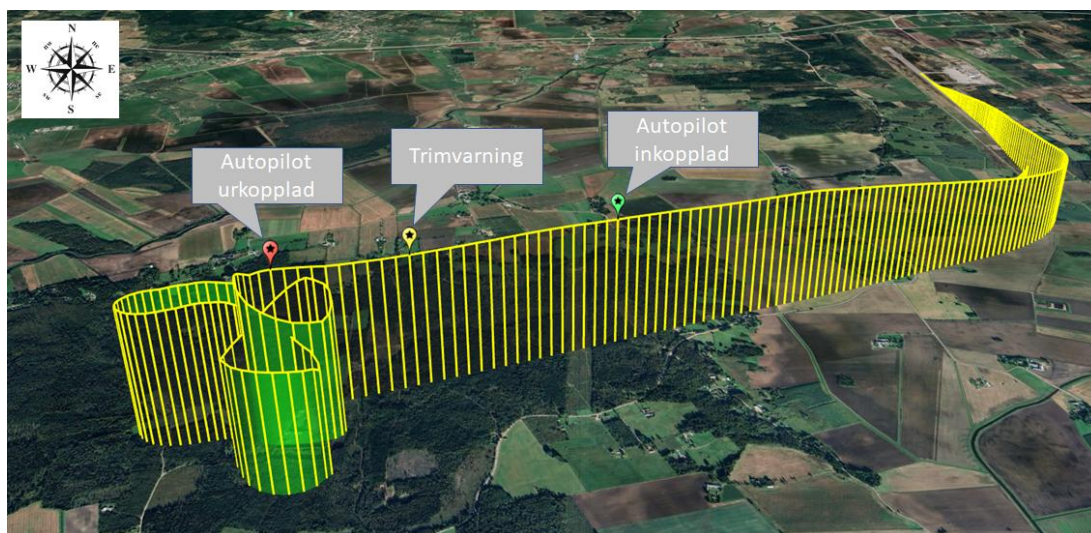
Figur 1. Flygbanan för första delen av flygningen. Bild: Google Earth © Lantmäteriet. Markeringar införda av SHK.

Av filmen framgår att sexton sekunder efter att autopiloten kopplades in tändes en gul trimvarning (mistrim alert)<sup>6</sup> på pilotens flyginstrument. Trimvarningen indikerar att höjdroderservot inte har tillräcklig kraft för att följa det styrkommando som autopilotsystemet har gett. Vid samma tidpunkt visar flygdata att flygplanet gradvis ökade tippvinkeln och sakta började stiga. Samtidigt ökade höjdroderservots applicerade vridmoment ytterligare. Höjdrodertrimservot förblev aktivt, och autopilotsystemet gav kontinuerligt trimkommando för nor ned.

Vidare framgår det av filmen att styrratten rörde sig hastigt framåt sex sekunder efter att trimvarningen tändes, samtidigt som höjdroderservot, enligt data från autopiloten, uppnådde sitt maximala vridmoment i riktning nos ner. Trots det fortsatte stighastigheten att öka. Det framgår av filmen att piloten under denna period greppade styrratten med först höger och sedan vänster hand för att strax därefter, enligt data, koppla ur autopilotsystemet med hjälp av strömställaren på styrratten, se figur 1.

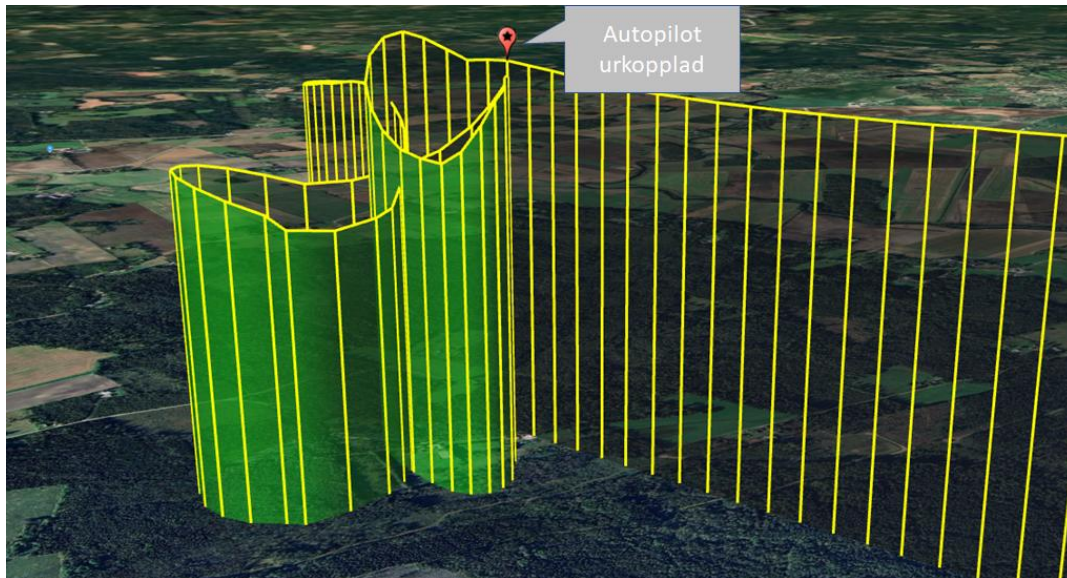
Figur 2. Flygbanan efter att autopiloten kopplats ur. Bild: Google Earth © Lantmäteriet. Markeringar införda av SHK.

Efter att autopilotsystemet kopplats ur ökade tippvinkeln hastigt uppåt med 26 grader i sekunden. Den maximala tippvinkeln uppnådde 56 grader och flygfarten minskade till 26 knop. Därefter var flygningen okontrollerad i 48 sekunder, se figur 2. Upprepade variationer i tippvinklar mellan -51 grader nos ner och 49 grader nos upp samt rollvinklar mellan -9 och -121 grader åt vänster förekom.

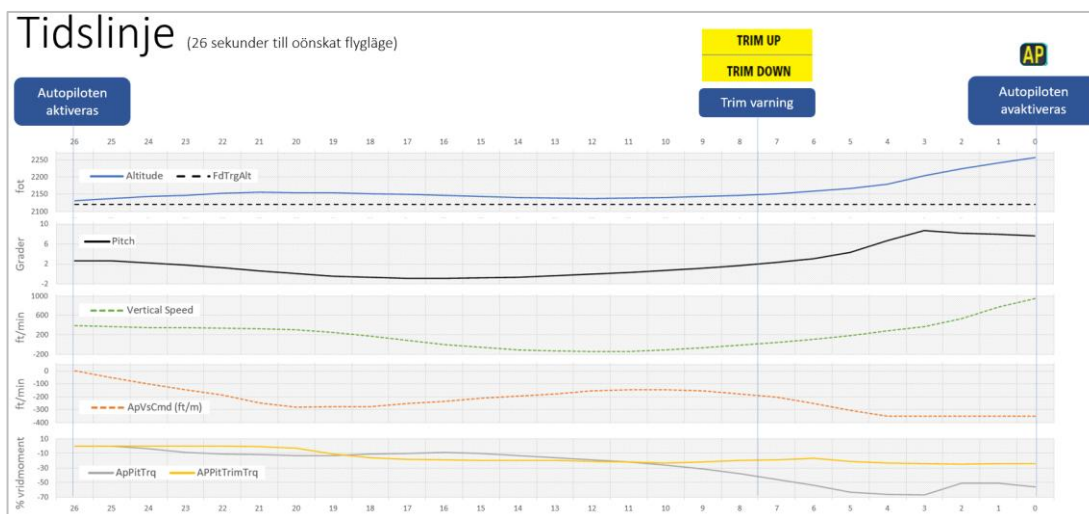
Figur 16. Sammanställning av flygdata och GoPro-film från det att autopiloten kopplades in till dess att den avaktiverades, 26 sekunder senare.

För att ge en bättre förståelse av händelseförloppet har flygdata och åtgärder som kan ses på GoPro-filmen sammanställts i två tidslinjer. Datakällorna har tidsjusterats genom att använda flygdatats tidsreferens och registrerade händelser i kombination med samma händelser som har observerats på film. Den första tidslinjen sträcker sig från det att autopiloten kopplades in till dess att den enligt flygdata avaktiverades. Den andra tidslinjen visar de sista åtta sekunderna fram till det onormala flygläget, se figur 16 och figur 17.

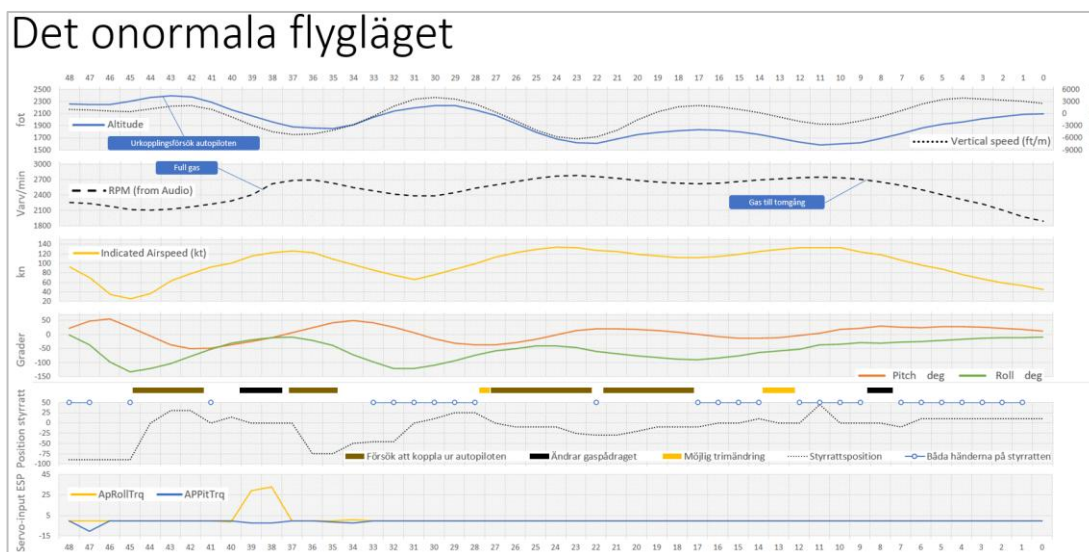
Figur 18. Sammanställning av flygdata och information från GoPro-filmen under det onormala flygläget.

Tidslinjen i figur 18 omfattar perioden då flygplanet var okontrollerat från att autopiloten kopplades ur och fram till dess att piloten återfick kontrollen över flygplanet. Grafen som presenterar motorkraft (RPM) bygger på ljudupptagningen från GoPro-filmen där propeller-varvtalet beräknats från propellerljudets frekvens. I grafen med styrrattens position visas styrrattens uppskattade position från GoPro-filmen. Negativa värden representerar rattutslag åt vänster och positiva värden rattutslag åt höger. Vidare presenteras information som går att utläsa från filmen, bland annat tillfällen när piloten håller styrratten med en eller två händer, när piloten försöker att koppla ur autopiloten, förändringar i motorpådrag och under vilken period det har varit möjligt att manuellt trimma om flygplanet med höger hand.

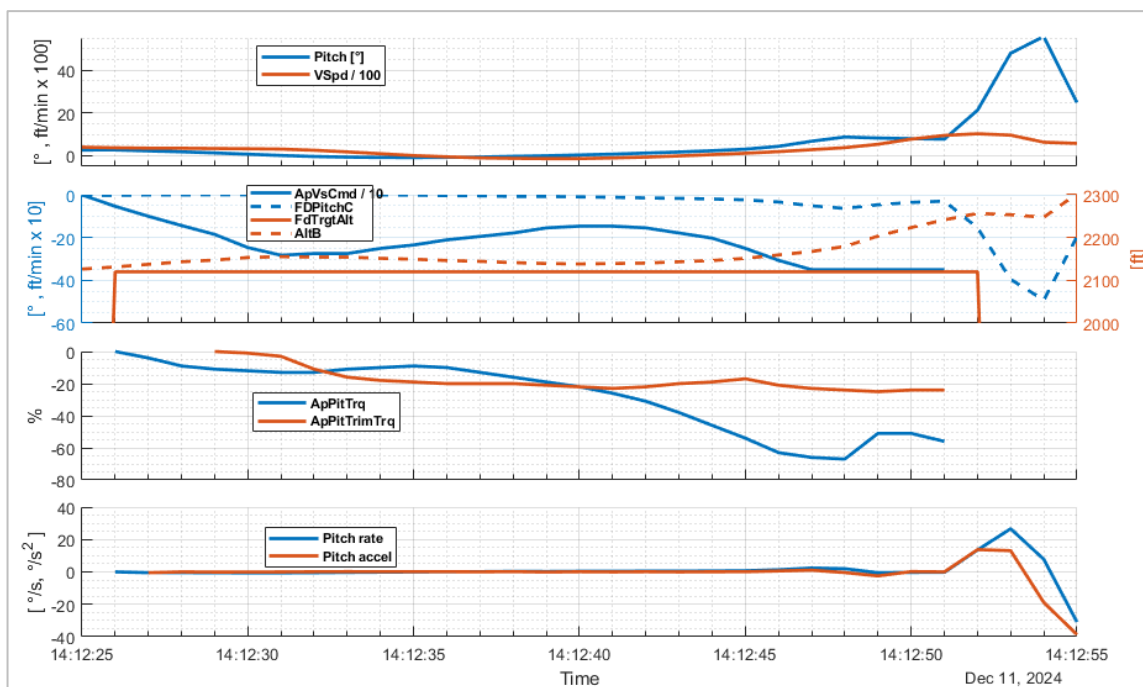
Figur 19. Data för ett 30 sekunder långt förlopp, med start 26 sekunder före den snabba tippvinkelförändringen då autopiloten var inkopplad.

Data i figur 19 representerar några karakteristiska variabler gällande autopilotens höjdhållning. Variablerna i den nedersta grafen är framräknade och baseras på tippvinkeldata. Autopiloten kopplades in för att hålla höjden 2 100 fot vid tidpunkten 14.12.26, och vid det tillfället syns att flygplanet var över 2 120 fot och stigande. Ganska omgående började höjdroderservot att ge ett moment för nossänkande höjdroderutslag och autopiloten integrerade vertikalhastigheten för minskad höjd. Fyra sekunder senare aktiverades höjdrodertrimservot för att avlasta höjdroderservot (negativa värden). Omkring tidpunkten 14.12.32 börjar höjden minska, för att åtta sekunder senare öka igen. Höjdroderservot hade hela tiden ett nossänkande moment, vilket från tidpunkten 14.12.40 blev mer negativt och nådde det maximala negativa momentet (-67 procent av -70 procent möjliga). Höjdroderservots vridmoment minskades därefter till -51 procent och slutligen -56 procent vid tidpunkten 14.12.51. Vid tidpunkten 14.12.48 syns att tippvinkelhastigheten minskade något.

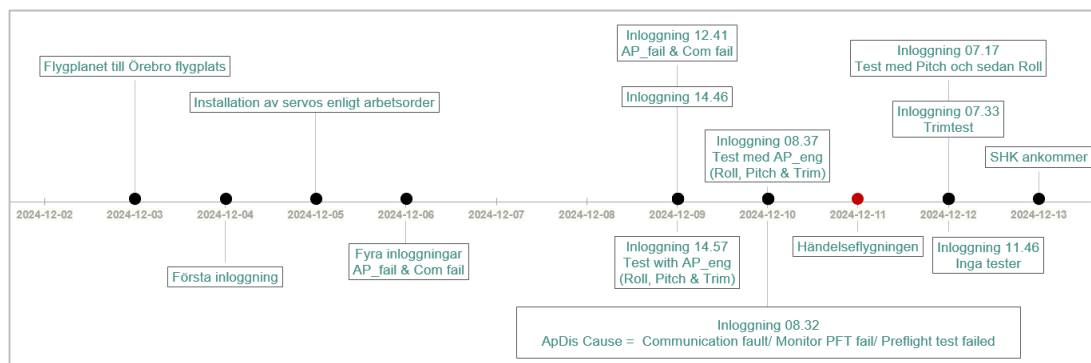
Figur 20. Tidslinjen visar tiden från att flygplanet kom till Örebro för underhåll tills SHK kunde undersöka det. Inloggningar betyder att underhållsorganisationen startat flyginstrumentet GI 275 som lagrat data. De engelska ord som syns i figuren är olika fel och lägen för autopiloten.

Den 9 december uppdaterades servomjukvaran via GI 275-instrumentet från version 2.41 till version 3.10. Det första försöket till uppdatering accepterades inte av systemet och åtgärden fick upprepas. Dock återkom felmeddelanden under ett antal efterföljande tester med bland annat (*AP\_fail* och *Communication fault*) samt *Preflight test failed*, innan slutligen ett lyckat test genomfördes, se figur 20.

SHK har inte kunnat identifiera de specifika åtgärder som ledde till att installationen kunde slutföras framgångsrikt.

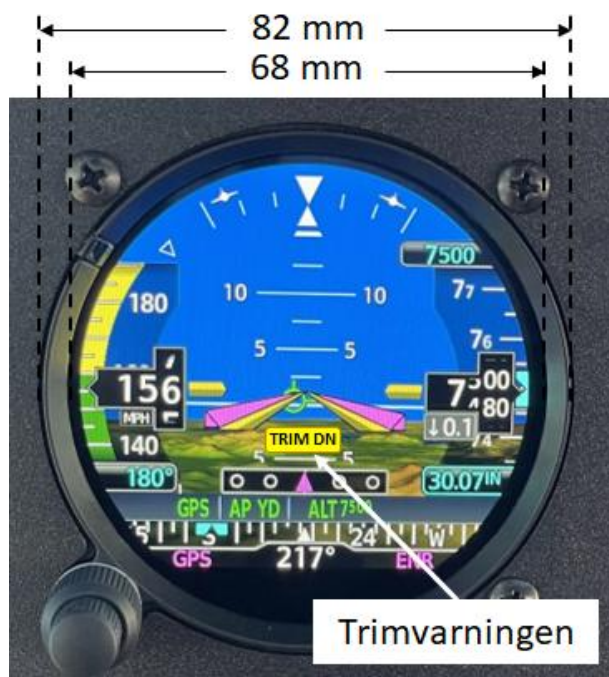
Figur 21. Gul trimvarning i PFD markerat med en vit pil.  
Bild: Supercub.org. Markeringar och trimvarningen (TRIM DN)  
införd av SHK.

Strax innan det okontrollerade flygläget visade GI 275-instrumentet en trimvarning. Varningen utgör kritisk information och indikerar att piloten kan behöva vidta åtgärder för att upprätthålla fortsatt säker flygning. Vid tillbudet uppmärksammades inte trimvarningen av piloten, vilket bidrog till den påföljande kontrollförlusten. Det finns därför anledning att undersöka om systemets trimvarning är ändamålsenligt utformad.

Trimvarningen indikeras på GI 275-instrumentet med *TRIM UP* eller *TRIM DN*. Den samsas med en mängd annan information på en begränsad yta. En utmaning för piloten är att det inte finns någon översikt i Garmins manualer över var trimvarningen presenteras. Det gör det svårare för piloten att förbereda sig och i förlängningen att uppmärksamma och tolka varningen från systemet. Trimvarningen visas endast visuellt och statiskt på instrumentet. Det finns inte någon tillhörande ljudsignal, vilket ytterligare ökar risken för att den förbises. Detta gäller särskilt när piloten flyger VFR<sup>26</sup> och inte har blicken fäst på instrumentet hela tiden, se figur 21.
