**BUREAU D'ENQUETE TECHNIQUE  
SUR LES ACCIDENTS ET INCIDENTS D'AVIATION CIVILE**

**PROJET DU RAPPORT FINAL  
D'ENQUETE TECHNIQUE**  
*(Réf. : BEAM\_15072022\_01)*

**ATTERRISSAGE D'URGENCE  
SUR UN TERRAIN EN TERRE BATTUE**

SURVENU LE 15/07/2022  
A L'AERONEF DE TYPE CESSNA 414, IMMATRICULE SE-KUS  
DANS LA REGION DE BOULEMANE/ MAROC

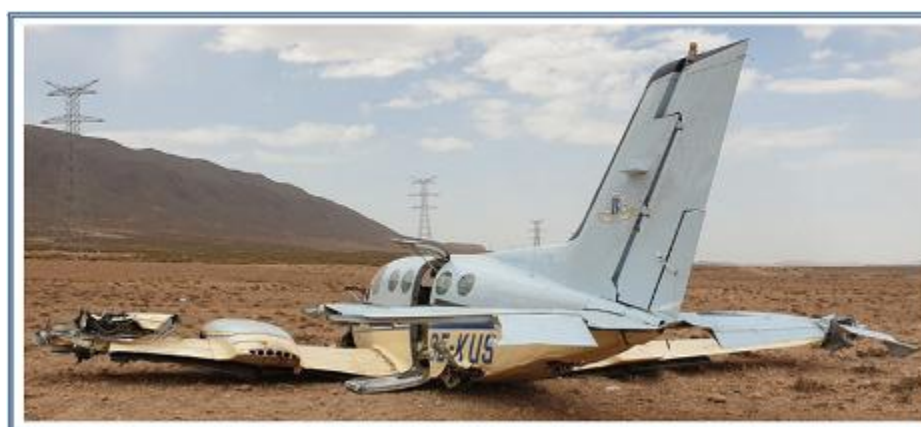
- La partie basse du fuselage de l'avion est totalement endommagée ;
- L'empennage et gouvernes de profondeur gauche et droit sont totalement endommagés ;
- La structure basse des deux ailes endommagée ;
- L'extrémité de l'aile gauche totalement détruite, avec détachement du réservoir principal gauche ;
- La partie arrière du bout de l'aile droite endommagée, avec perforation du réservoir principal droit ;
- Les trains d'atterrissage principaux gauche et droit, ainsi que la roulette du nez sont détachés ;
- L'hélice du moteur gauche est détachée.

*Etat de l'avion après l'accident*

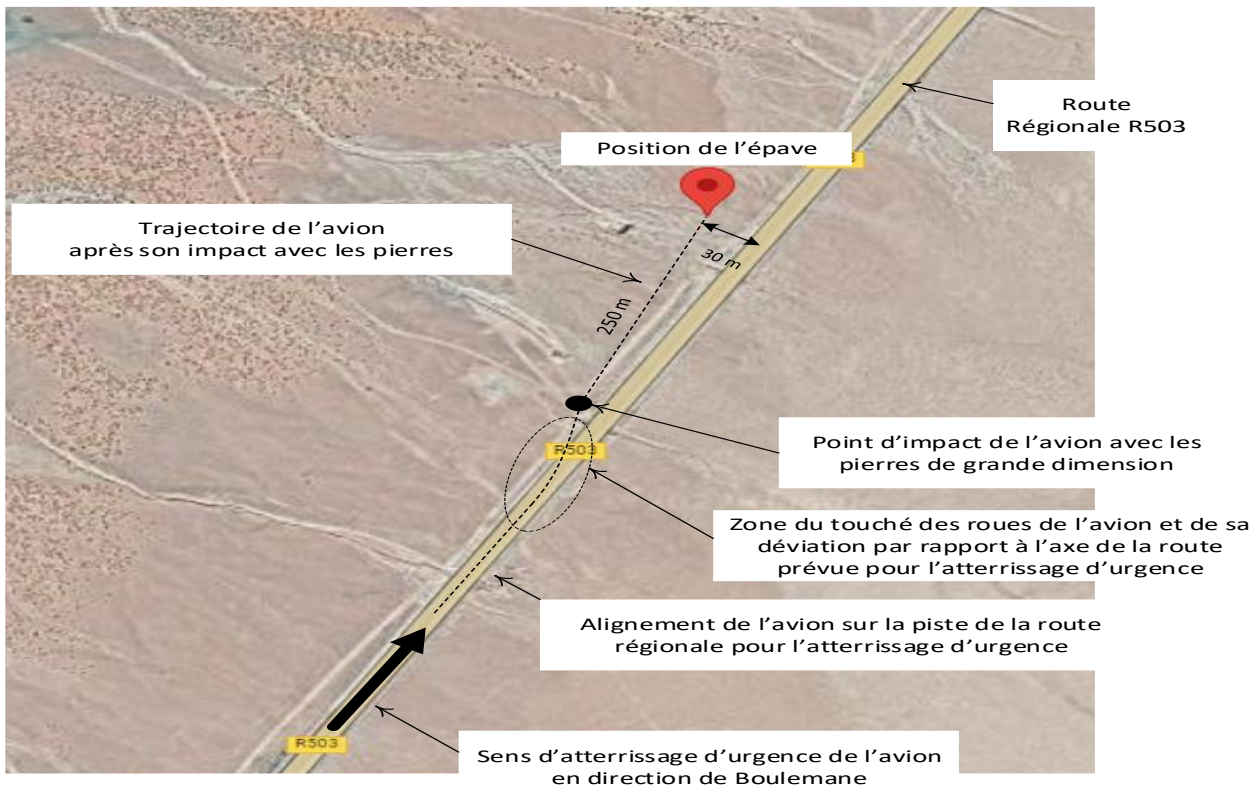
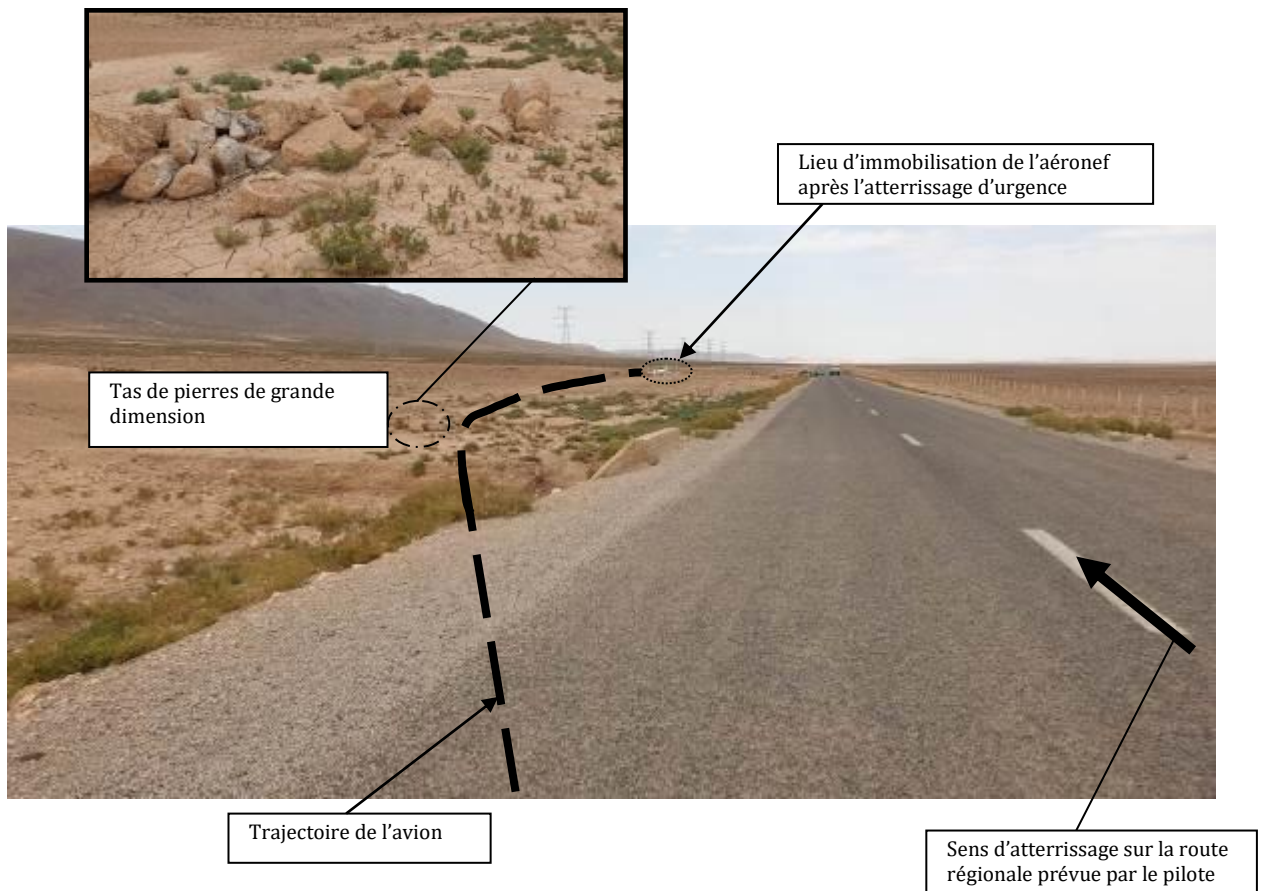
Illustration de la déviation de l'avion de la route prévue pour l'atterrissage d'urgence

La tranche de la route régionale, où le pilote a envisagé d'atterrir, est linéaire d'une longueur de plus de 5 km. Le terrain à côté de la route, est un terrain dégagé et comporte des petites pierres, à l'exception d'un tas de grandes pierres qui se trouvaient sur la trajectoire de sortie de l'avion.

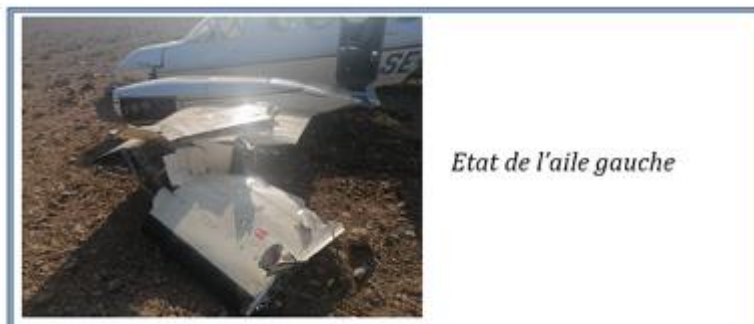
- L'extrémité de l'aile gauche totalement détruite, avec détachement du réservoir principal gauche
- Les instruments et le tableau de bord de l'avion ne sont pas endommagés ;
- Les commandes de vol ont été fonctionnelles avant l'accident.

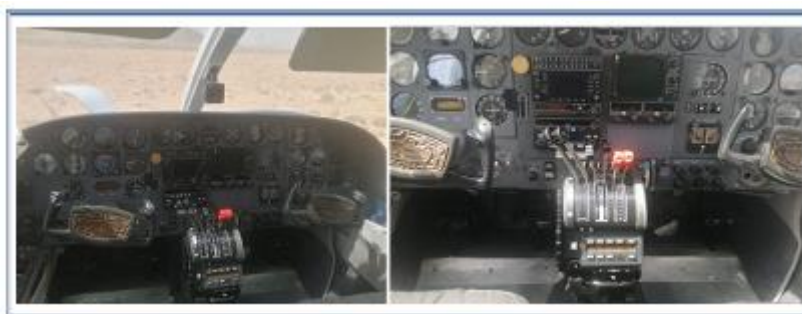
- ✓ L'état apparent du poste de pilotage montre que les différents instruments du tableau du bord ne sont pas endommagés ;
- ✓ Les indicateurs du tableau de bord montrent que les moteurs fonctionnaient normalement
- ✓ Les manettes des gaz étaient en position moteur arrêté.

*Etat du poste de pilotage* □

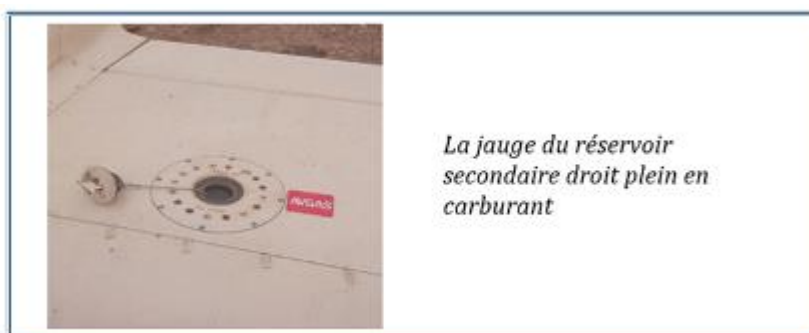
- Le carburant utilisé est de type AVGAS 100 LL ;
- Le réservoir principal gauche est totalement endommagé ;
- Le réservoir auxiliaire gauche est partiellement endommagé et contient une quantité de carburant ;
- Le réservoir principal droit est perforé et vide en carburant ;
- L'intégralité du réservoir auxiliaire droit est réservée et plein en carburant.

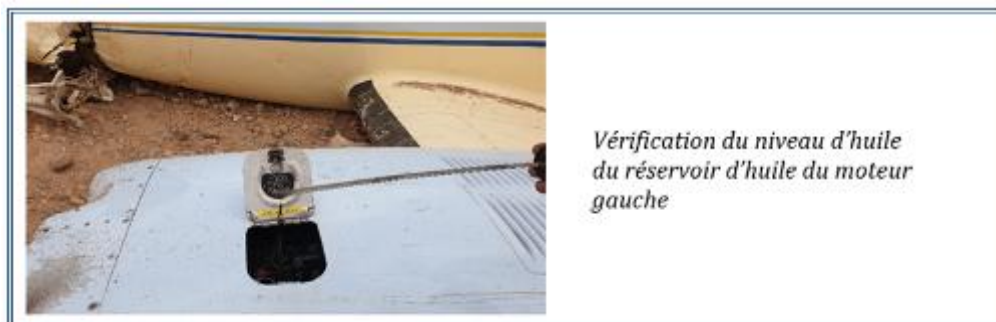
- L'huile utilisée pour les moteurs est AEROSHELL 15W-50 ;
- L'intégralité des réservoirs d'huile du moteur gauche et du moteur droit est réservée ;
- Le réservoir d'huile du moteur gauche perforé ;
- La quantité du réservoir d'huile du moteur gauche était au niveau minimal ;
- La quantité du réservoir d'huile du moteur droit était au niveau maximal.

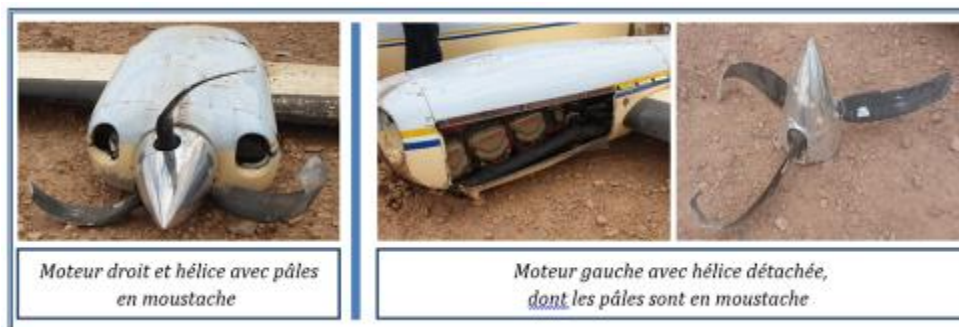
Lors de l'examen des moteurs, il a été observé que les deux moteurs gauche et droit étaient en bon état apparent, et aucune fuite d'huile significative n'a été enregistrée.

Cependant, l'hélice du moteur gauche a été détachée et les pâles des deux hélices étaient en moustache. Ceci explique que le moteur était tournant.
