STATENS HAVERIKOMMISSION (SHK)  
BOARD OF ACCIDENT INVESTIGATION

***Rapport O 1994:1***

**Brand den 30 november 1991  
i ABB Relays AB:s lokaler i Västerås,  
U län  
O-09/91**

Ärendebeteckning  
O-09/91

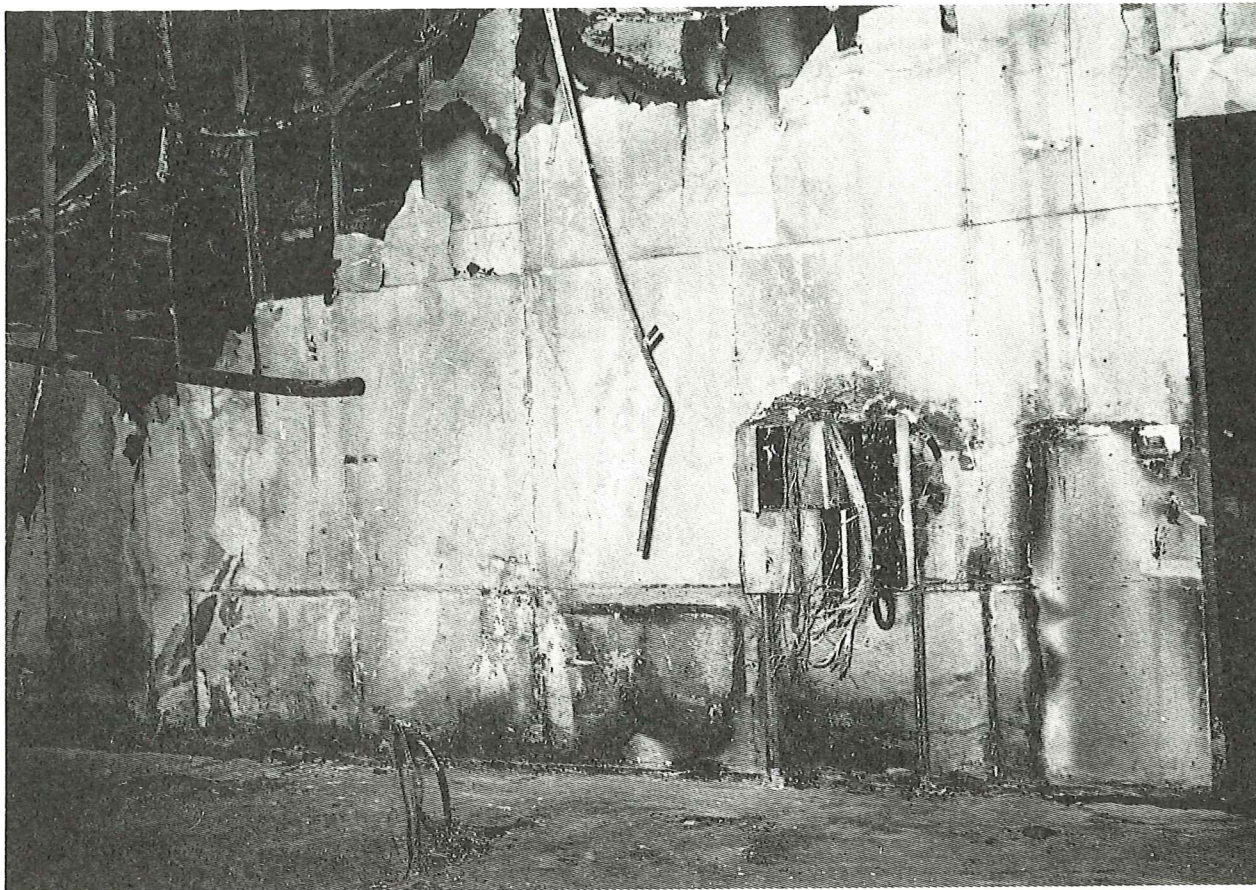
Väggen mellan lokalen A4–A6 och lokalen för plasttillverkning uppvisade brandskador som är karakteristiska för punktbränder. Längs golvet fanns fortfarande gipsskivorna kvar, men ca 0,8 m ovanför nivån på tvättmaskinen och upp mot taket var gipsskivorna bortbrända. Skadan hade en triangulär utbredning. Den lägsta punkten för skadan befann sig ungefär vid mittlinjen på tvättmaskinen (se figur 2).

**Figur 2** Efter uppröjning. Till vänster syns en del av den triangulära skadan på väggen. Till höger den plats där varmvattenberedaren stått.

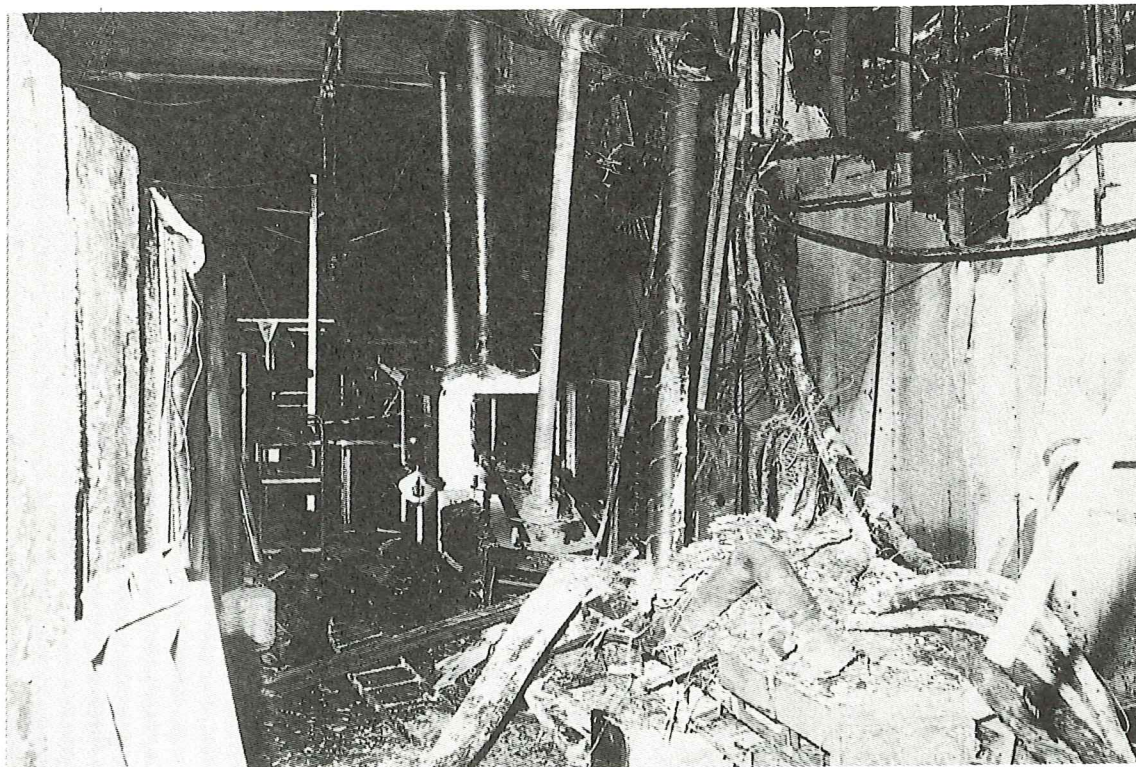
Tvättmaskinen med anslutna ventilationskanaler var helt förstörd (se figurerna 3–6). Varmvattenberedaren hade måttliga mekaniska skador av nerrasat material men var förstörd av värmen. Elledningen fram till varmvattenberedaren samt kopplingsboxen med termostat var sönderbrända (se figurerna 7 och 8).

**Figur 3** Bilden visar de brandskadade ventilationskanalerna till processventilationen för löd- och tvättmaskinerna

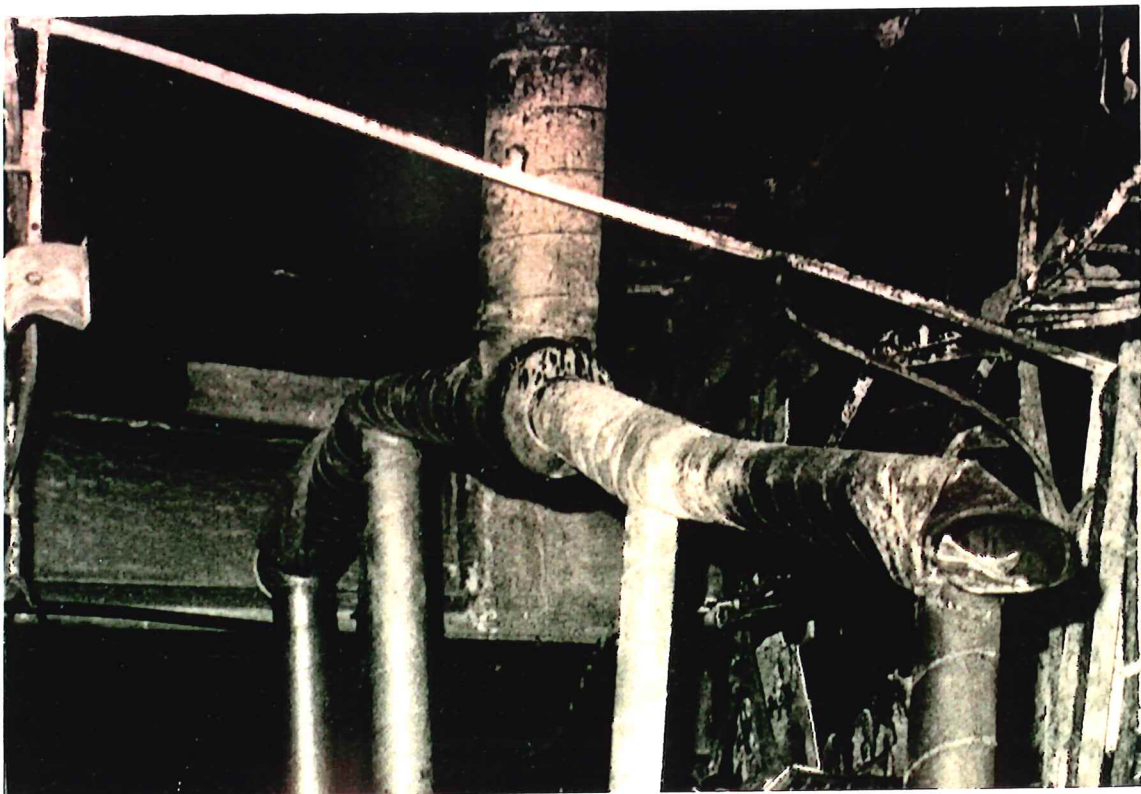
**Figur 4** Ventilationskanalerna i närbild. Tredje kanalen från vänster räknat kommer från tvättmaskinen.

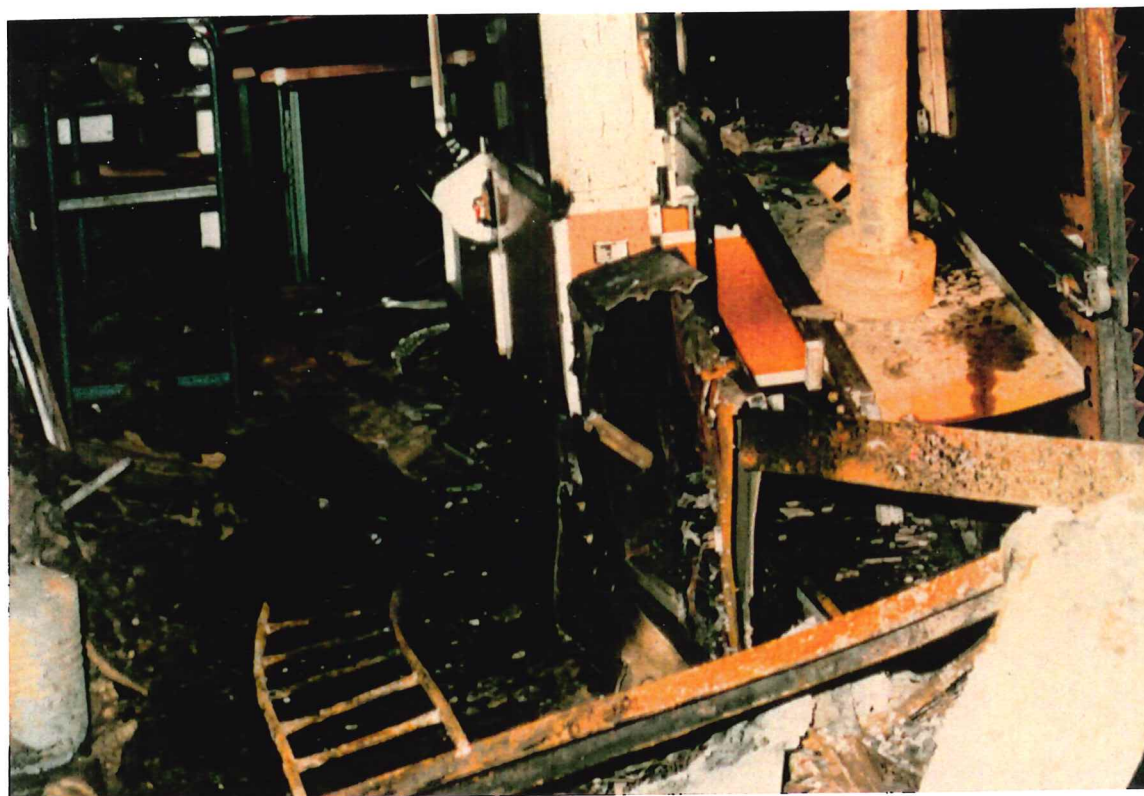
Lödmaskinen var endast värmeskadad. Märkskylten på gaveln mot tvättmaskinen var läsbar. Delar av en plathuv till tvättmaskinens överdel hade fallit ner och hamnat intill lödmaskinen. Denna bit var endast delvis nedsmält. På manöverpanelen till lödmaskinen var en tryckknapp på den del som vette mot tvättmaskinen skadad genom värmestrålning. Manöverpanelen var i övrigt utan större skador (se figurerna 3, 5 och 9).

**Figur 5** Den värmeskadade lödmaskinen med märkskylt. Kanalen som står på transportbandet är tredje kanalen i föregående figur. Det som syns under märkskylten är en del av plasthuven från tvättmaskinen.

Fotografier (*figurerna 5 och 6*) visar att den del av tvättmaskinhöljet där manöverpanelen fanns har fallit ned mot lödmaskinen och att lödmaskinen bara hade yttre värmeskador (*figurerna 6 och 9*).

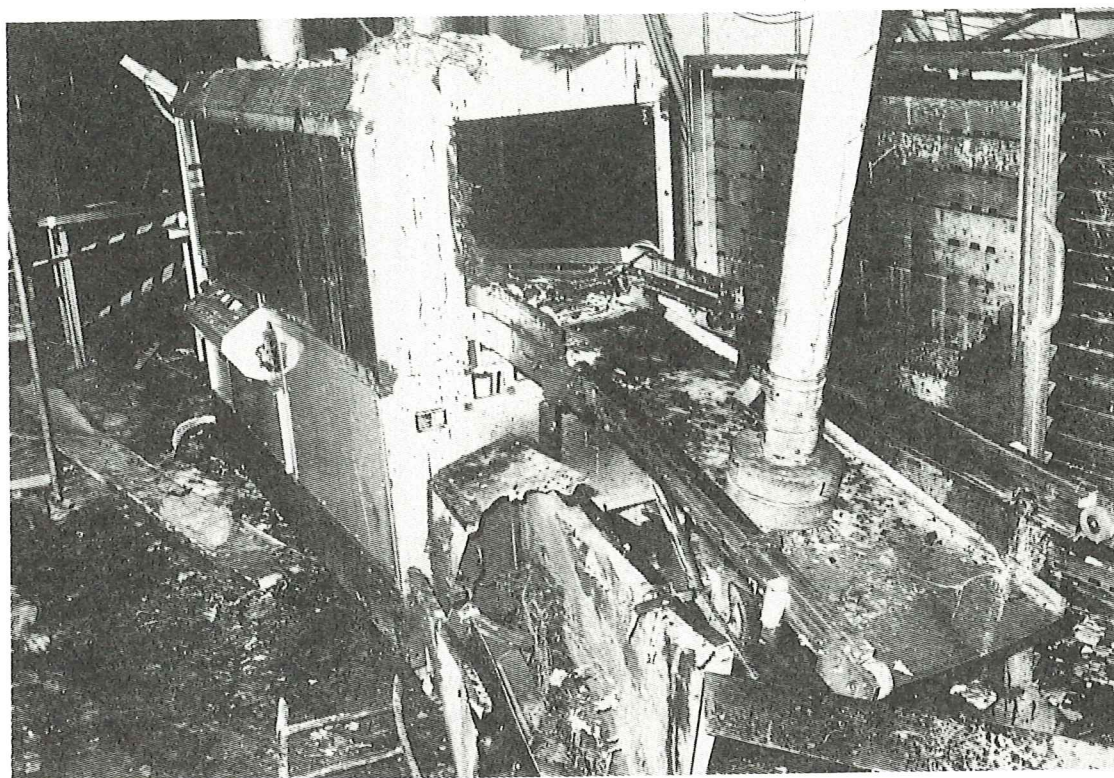
**Figur 6** På lödmaskinens borte del syns manöverpanelen.

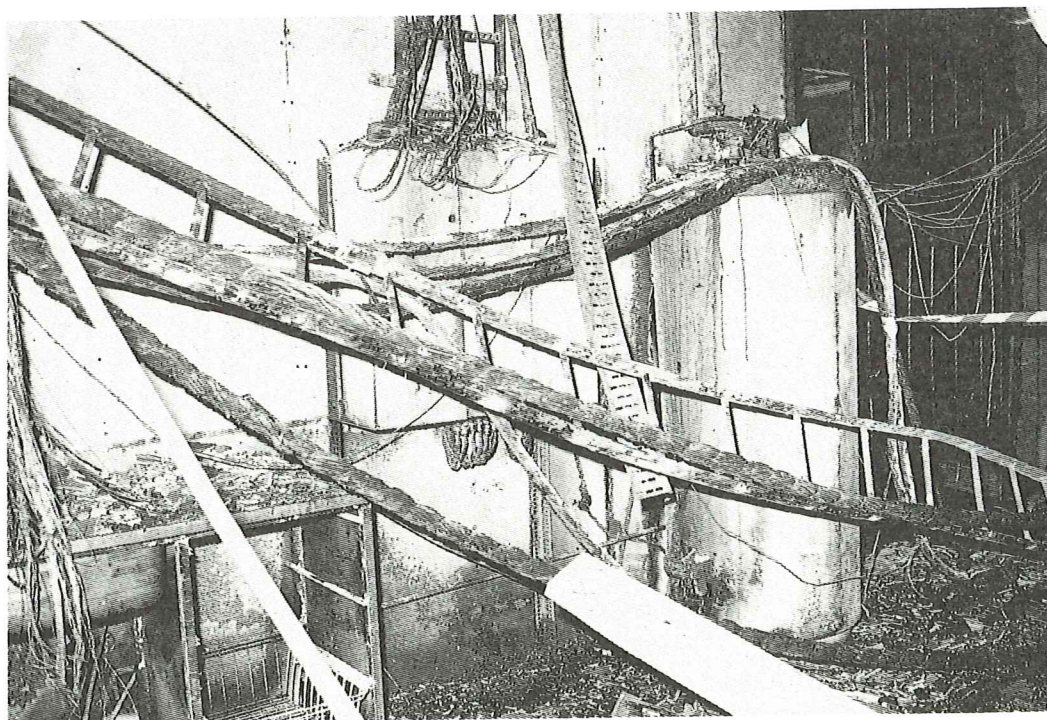
**Figur 7** Till höger på bilden syns varmvattenberedaren och till vänster om denna på väggen sitter gruppcentralen. Till vänster står en rostfri tvättbänk.

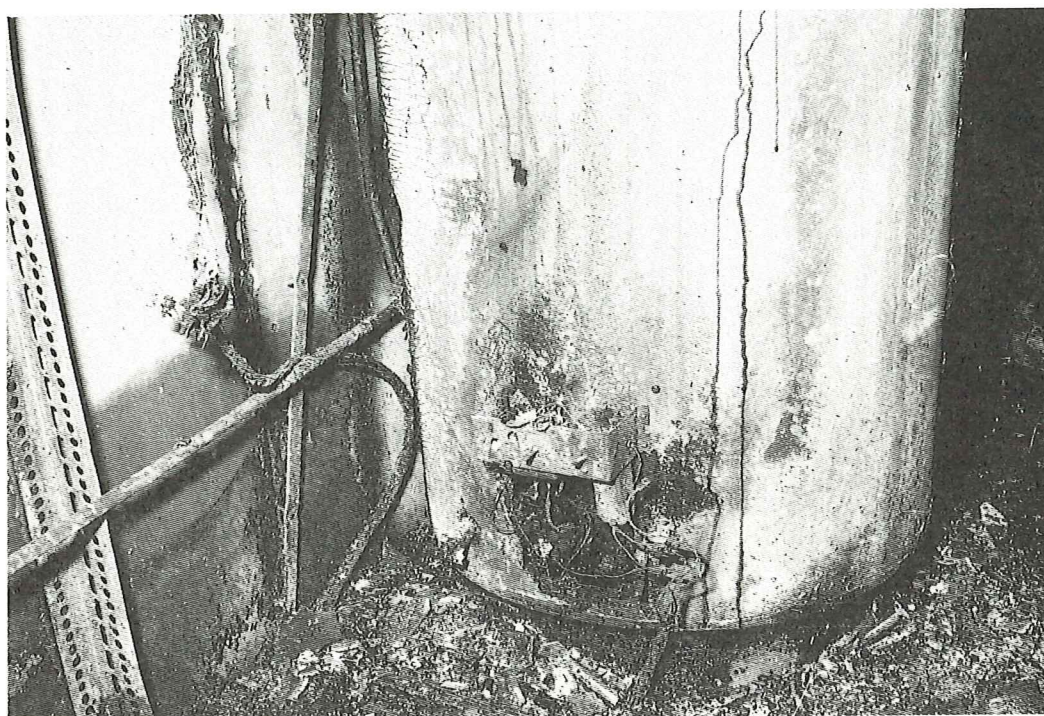
**Figur 8** Nedre delen av vattenberedaren. Manövervredet till höger går till brytaren (helt uppbränd), och vredet till vänster går till termostaten vars ytterhölje finns kvar. Viss inbuckling på plåten på nedre delen av beredaren finns.

För det andra talar skadan på varmvattenberedaren för att det är en mekanisk skada på grund av nedfallande material. Det finns inga spår av en primär antändning av en explosiv gasblandning, dvs. en primär explosion i termostaten.

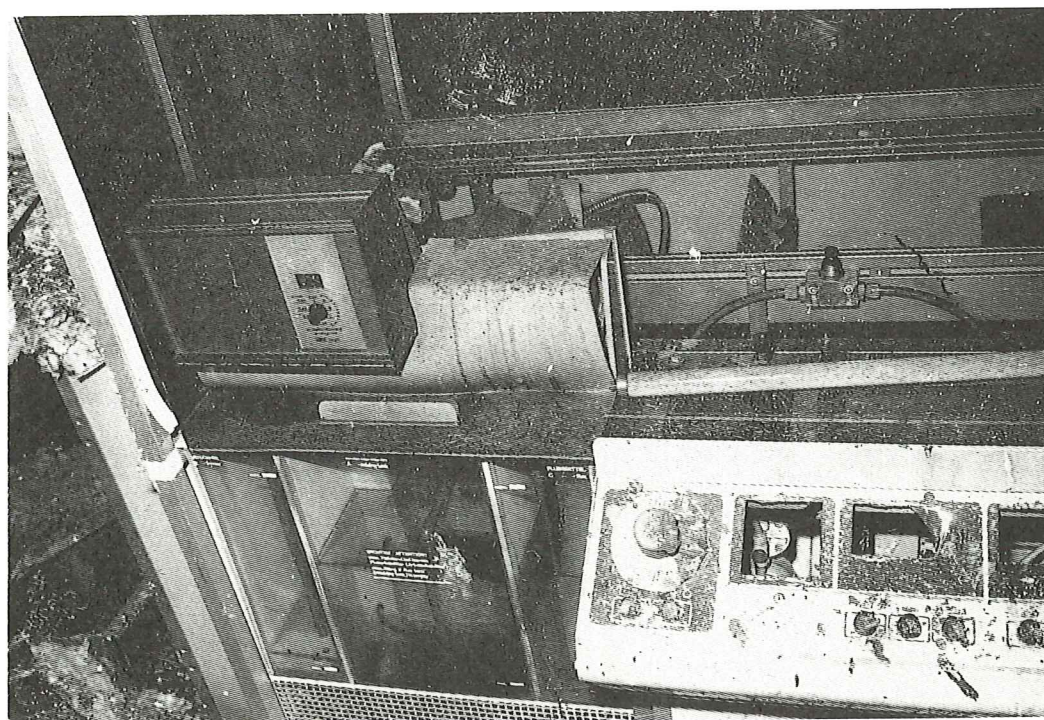
**Figur 9** Lödmaskinens manöverpanel. Till vänster syns vätskebehållarna, vilka innehåller isopropanol och flussmedelslösning. Vätskenivån syns på bilden. Till vänster på manöverpanelen syns den knapp som skadats av strålningsvärmern

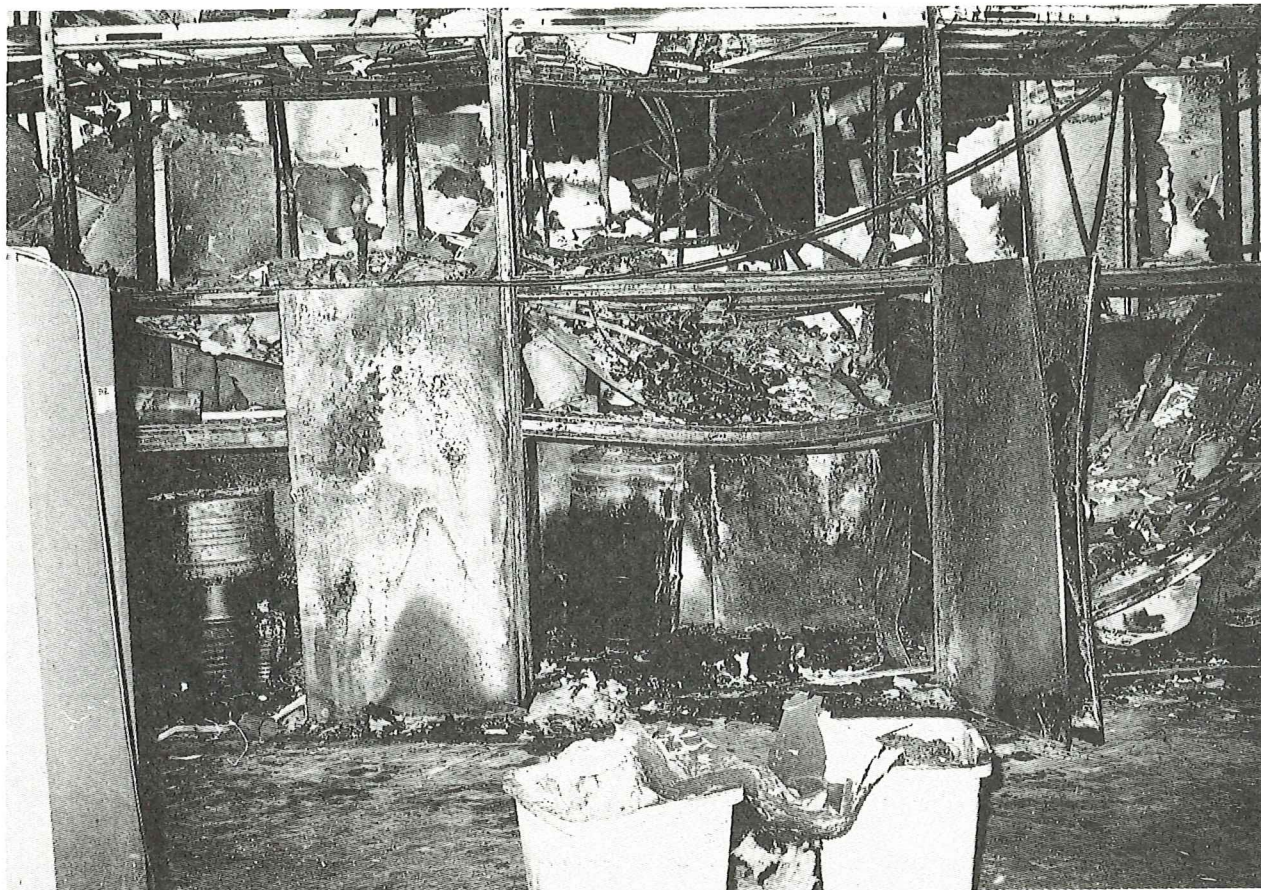
Under branden sprängdes ett fat innehållande lacknafta. Detta fat hade förvarats liggande i ett av skåpen. Vid explosionen slets fatet upp. Enligt vittnen på platsen hördes en dov explosion ca kl. 23.15.

I lokalen för plasttillverkning hade tre av skåpen för förvaring av kemikalier och brandfarliga varor omfattande skador. Det fjärde skåpet – där det söndersprängda fatet med lacknafta hade förvarats – var totalt förstört (se figur 10). Även i denna lokal hade kabelstegarna längs väggen rasat ner.

**Figur 10** De tre norra plåtskåpen. I det högra skåpet syns två liggande plåtfat. Det ena av dessa har sprängts vid branden. I mellanskåpet står ett plåtfat, medan två plåtfat står i vänstra skåpet – ett av dessa syns ej på bilden, eftersom det står bakom dörren.
