# Personpåkörning på Malmö godsbangård

Statens haverikommission har utrett en personpåkörning  
på driftplatsdelen Malmö godsbangård, Skåne län, den  
24 april 2025

2026-03-18

Diarienummer: J-4/25

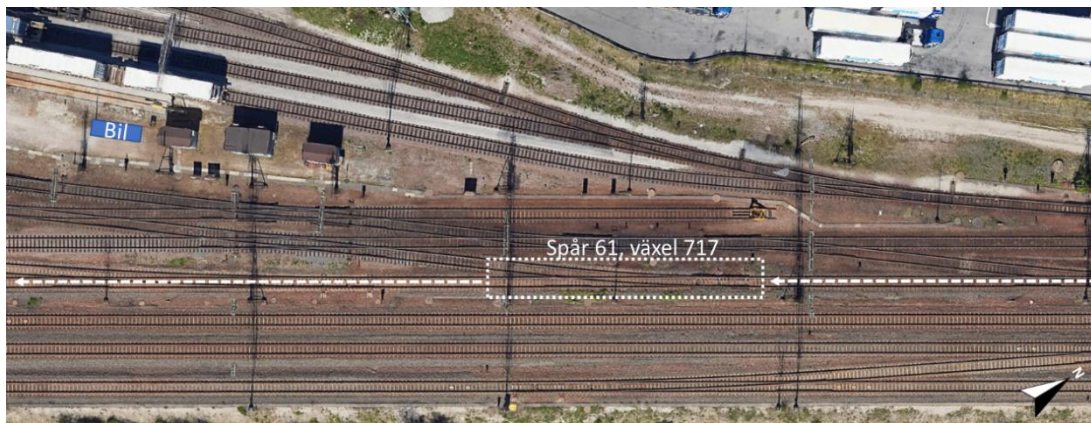
De parkerade bilen vid några teknikhus som var belägna ca 100 meter från växel 717, se figur 3. SoS-ledaren gick iväg en stund medan banteknikern stod kvar vid bilen. Efter en stund såg banteknikern att SoS-ledaren hade börjat gå ut mot spåren och han följde därför efter. På en övervakningsfilm från en verksamhet i närheten syns att arbetslaget kl. 15.42 gick längs med spåren i riktning mot växel 717 på spår 61.

Figur 3. Markeringarna införda av SHK visar var arbetslagets bil parkerades, växel 717 och tågets färdriktning på spår 61. Det är ca 100 meter från bilen till växeln. Bild: Google Maps.

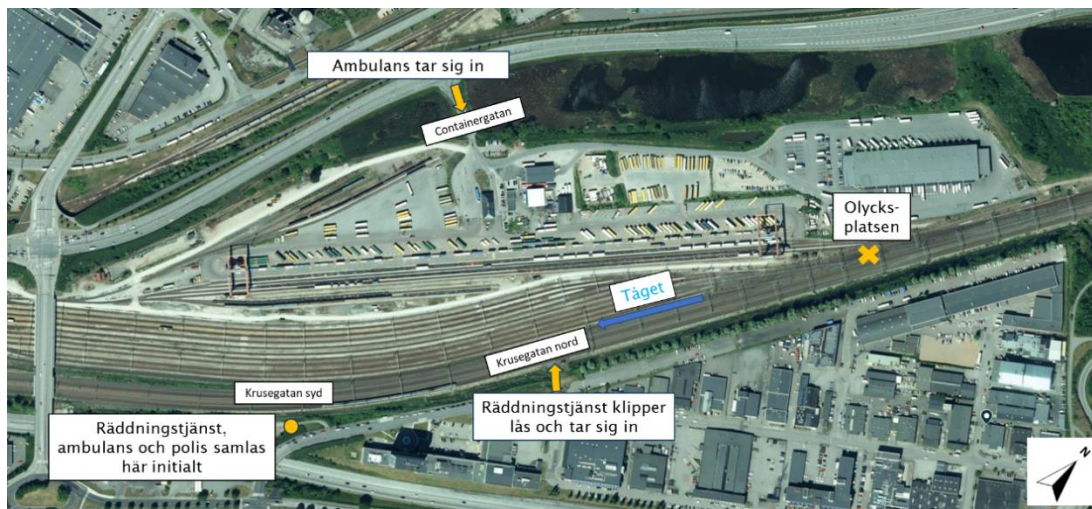
Figur 4. Markeringarna tillförda av SHK visar den första uppsamlingsplatsen för räddningstjänsten, platsen där den första enheten tog sig in i till bangårdsområdet, platsen där ambulansen åkte in, platsen för olyckan samt tågets placering efter att det stannat. Bild: Google Maps.

Den första enheten från räddningstjänsten upptäckte att nyckelskåpet vid grinden, där nyckeln till låset på grinden förvarades, var saboterat så de inte kunde få fram nyckeln. Enheten fick istället besked från räddningscentralen om att ta sig längre norrut. Efter en stunds letande kom de fram till Krusegatan Nord där de sågade upp ett grindlås.

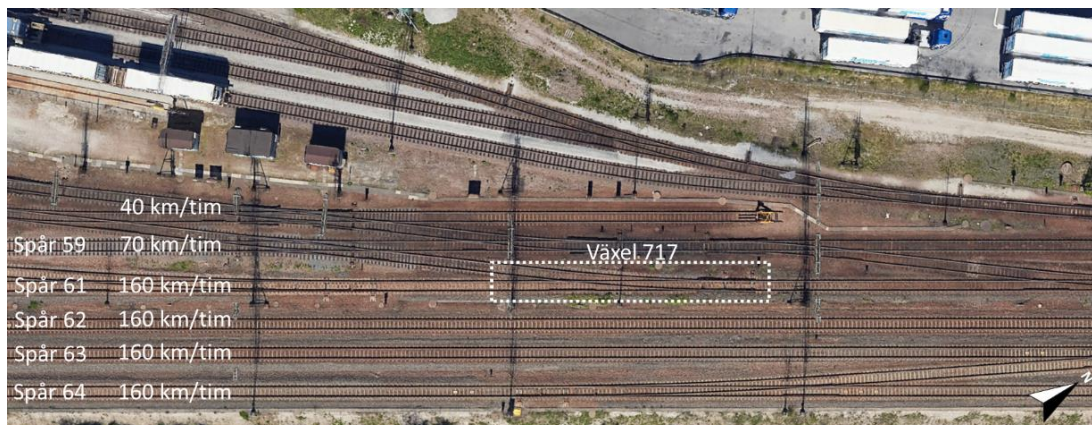
Malmö godsbangård består av fem normalhuvudspår<sup>14</sup> 59, 61, 62, 63 och 64 samt ett antal avvikande huvudspår och sidospår. På spår 61, 62, 63 och 64 som tillhör bandel<sup>15</sup> 901 är den största tillåtna hastigheten 160 km/tim. Spår 59 samt resterande spår på Malmö godsbangård tillhör bandel 902 och är uppdelade i olika områden med bl.a. ankomstspår och riktningsspår. I figur 5 framgår de största tillåtna hastigheterna vid området där olyckan inträffade.

Figur 5. Området på Malmö godsbangård där olyckan inträffade. Markeringarna införda av SHK visar den största tillåtna hastigheten på spår 61 och på de intilliggande spåren. Källa: Google Maps.

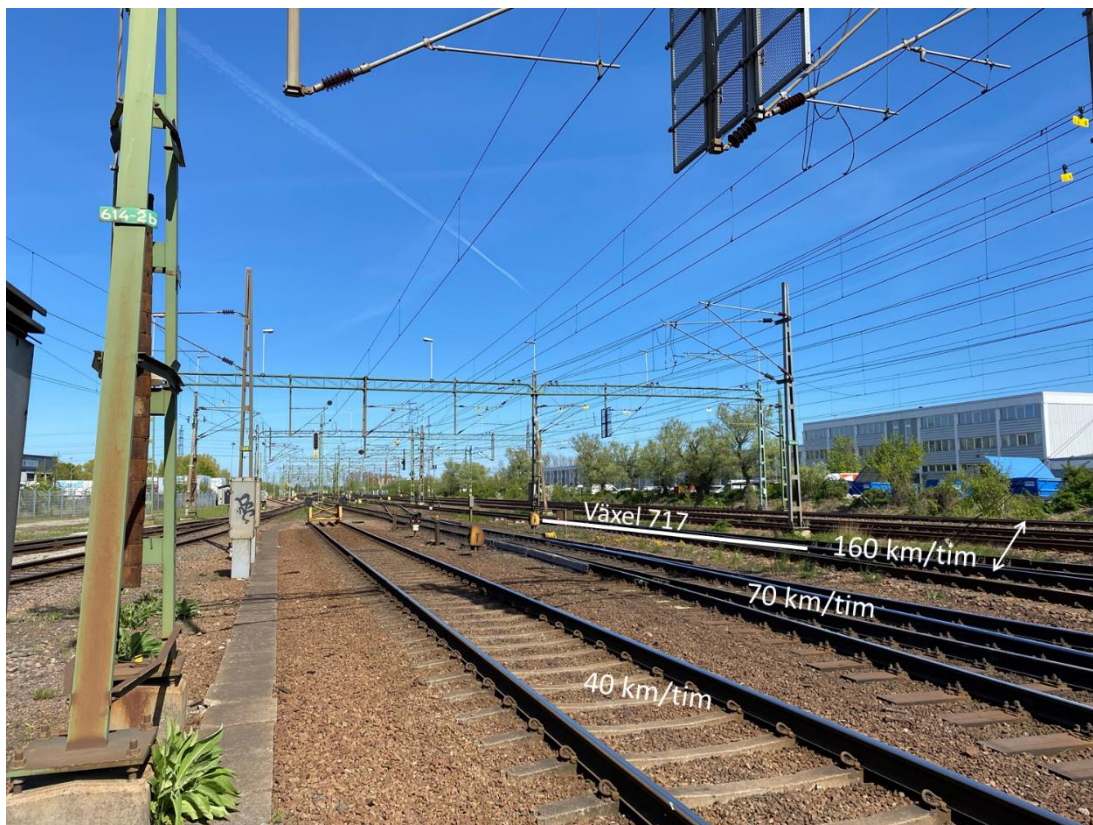
Det finns inte några fysiska barriärer mellan spår 59 (största tillåtna hastighet 70 km/tim) och spår 61 (största tillåtna hastighet 160 km/tim). Det finns inte heller några hastighets-tavlor på platsen. Figur 6 visar spårområdet kring växel 717.

Figur 6. Spårområdet runt växel 717. Fotografens placering är vid teknikhusen. Strax bakom fotografen stod arbetslagets parkerade bil. Fotot är taget den 29 april.

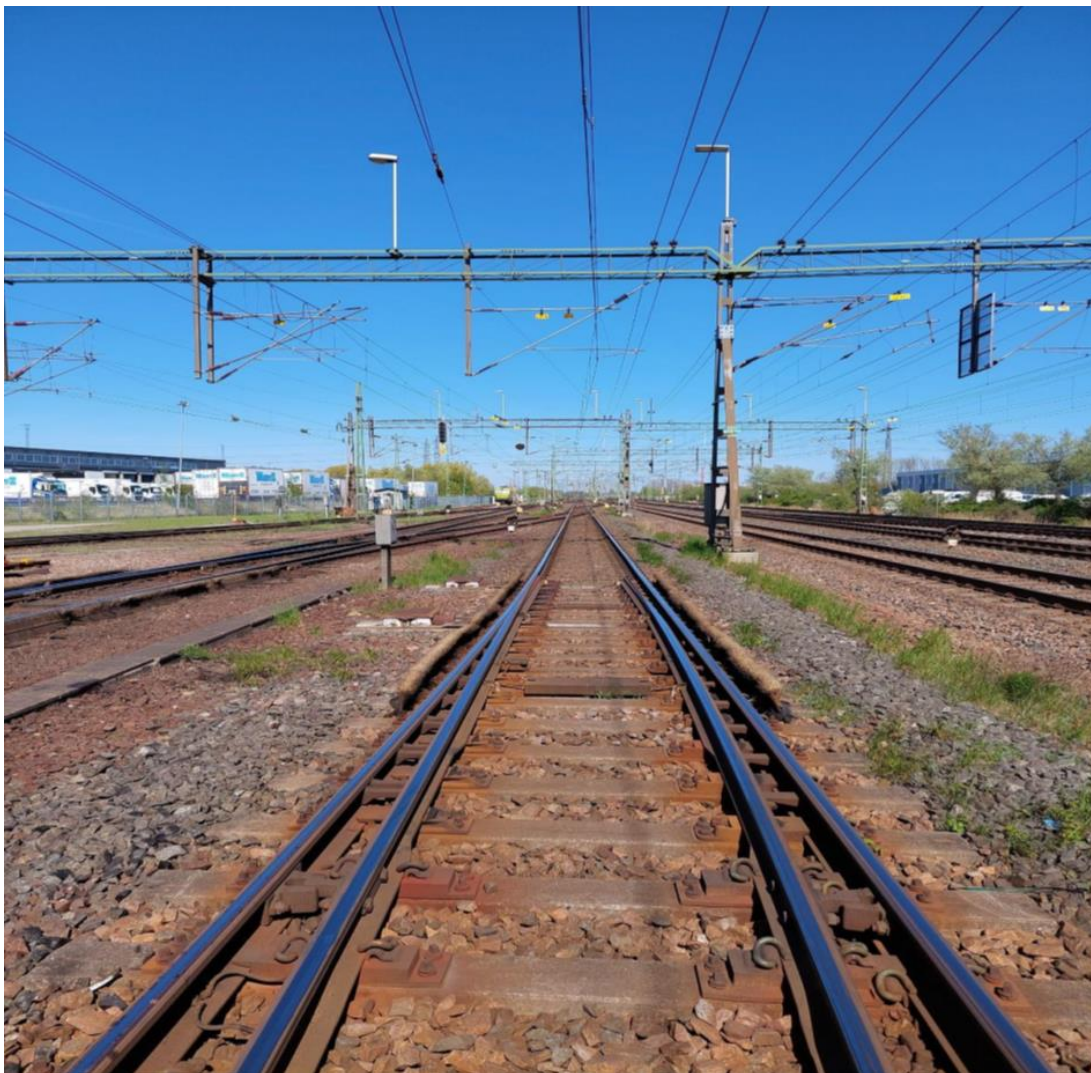
Figur 7 visar siktförhållandena från växel 717 mot det håll som tåget kom ifrån. SHK har uppskattat den maximala sikten mot det håll som tåget kom ifrån till ca 840 meter<sup>18</sup>. I figur 7 syns också att det finns ett dike mellan spår 61 och 62.

Figur 7. Fotot som är taget den 27 april visar siktförhållandena i växel 717 och spår 61 mot det håll som tåget kom ifrån (Lund). Till höger syns spår 6264 där den största tillåtna hastigheten också är 160 km/tim. Till vänster syns spår med lägre hastighet. På platsen finns ett dike mellan spår 61 och 62. Foto: Olycksplatsansvarig från Infranord AB på uppdrag av Trafikverket.

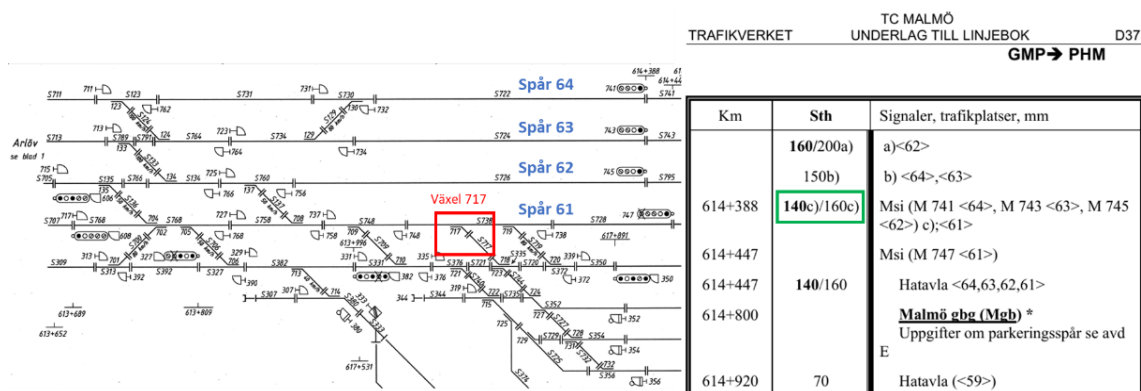
Som stöd för att kunna avgöra om arbetets begränsning stämde överens med uppgifterna i SoS-planen hade SoS-ledaren en driftkarta, se figur 8. Driftkartan visar växlar, signaler och spårledningar. Vid vissa växlar finns hastighetsuppgifter, dessa gäller om växeln ligger i omlagt läge. Det finns ingen hastighetsuppgift vid den aktuella växeln, 717. Det har inte

klarlagts om SoS-ledaren hade tagit del av information i ”*Underlag till linjebok*” om bl.a. största tillåtna hastigheter på olika spår för bedömning av SoS-planen. Banteknikern har uppgett att han inte kände till att hastigheten vid växel 717 på spår 61 var 160 km/tim.

Figur 8. Till vänster utdrag från den driftkarta som SoS-ledaren hade med sig. Röd markering visar platsen för olyckan, växel 717, och blå markering spårnummer. Till höger utdrag från Underlag till linjeboken där grön markering visar hastigheten på platsen. Markeringar tillförda av SHK. Källa: Trafikverket.

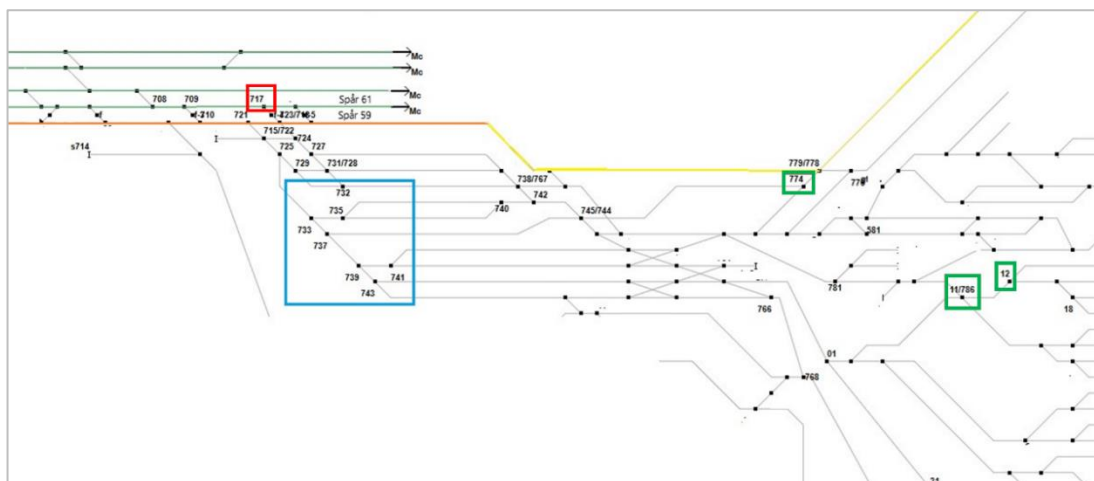
Arbetslaget bedöms också ha arbetat i växlarna 732, 733, 737, 738, 741 och 743, dock utan att detta noterats i besiktningslistan. Figur 9 visar en del av anmärkningarna på Malmö godsbangård.

Figur 9. Besiktninganmärkningar illustrerade med växelnummer. Gröna rutor tillförda av SHK visar växlar där det finns anteckningar i besiktningslistan om att arbetslaget har kontrollerat anmärkningen. Blå ruta visar växlar där arbetslaget bedömts ha arbetat innan olyckan. Röd ruta visar växeln som olyckan inträffade vid. De färgade linjerna visar spårets största tillåtna hastighet, grön linje 160 km/tim, orange linje 70 km/tim och gul linje 50 km/tim. Källa: Trafikverkets anläggningsprogram BIS.

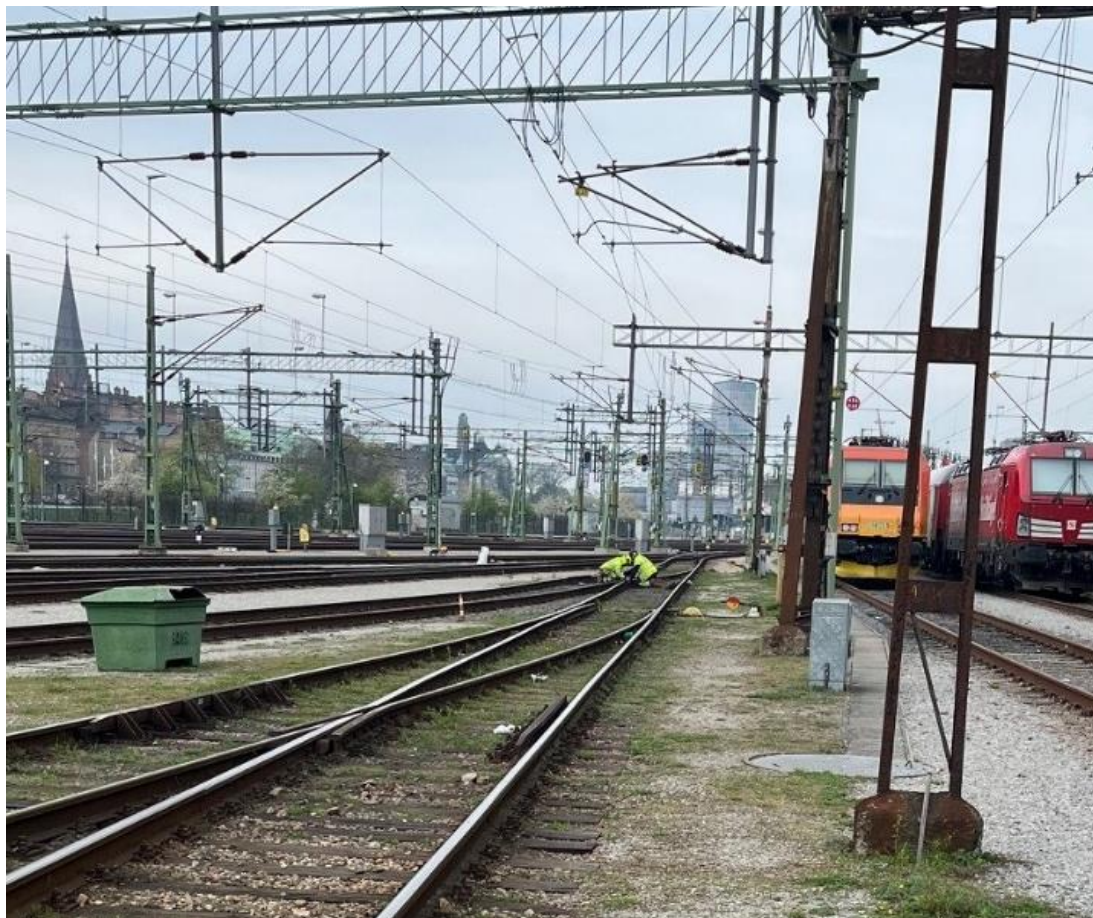
Den 22 april genomförde Trafikverket en arbetsplatskontroll på Malmö C. Arbetsplatskontrollanten var där för att kontrollera ett arbete under A-skydd på sidospår. På väg till A-skyddet noterade arbetsplatskontrollanten att två personer, det berörda arbetslaget, arbetade i en växel, 383, utan uppsikt. Se figur 10.

Figur 10. Arbetslaget arbetar i växel 383. Arbetsplatskontrollanten tog bilden innan han gick fram till arbetslaget. Källa: Trafikverket.

Enligt banteknikern rensade han en förorenad flänsränna när SoS-ledaren ”dök ner” i spåret för att hjälpa till. Strax därefter kom kontrollanten. Banteknikern har uppgett att det hände att SoS-ledaren ibland hjälpte till med besiktningsanmärkningarna när de arbetade under tågvarning.

Kontrollanten förde ett samtal med SoS-ledaren om regelförståelse och säkerhet i samband med spårarbetet. Efter genomförd kontroll skapade kontrollanten en preliminär rapport med en avvikelse och mejlade den till Trafikverkets projektledare och Infranord. Preliminär rapporten hade inte hunnit läsas av Trafikverkets projektledare eller Infranord före olyckan.
