# SHK årsrapport Spårtrafik 2025

### 2.3.1 Slutrapport SHK 2025:09 - Urspårning vid Vassijaure driftplats, Norrbottens län, den 17 december 2023

### 2.3.2 Slutrapport SHK 2025:01 - Ursparning vid Vassijaure driftplats, Norrbottens län, den 24 februari 2024

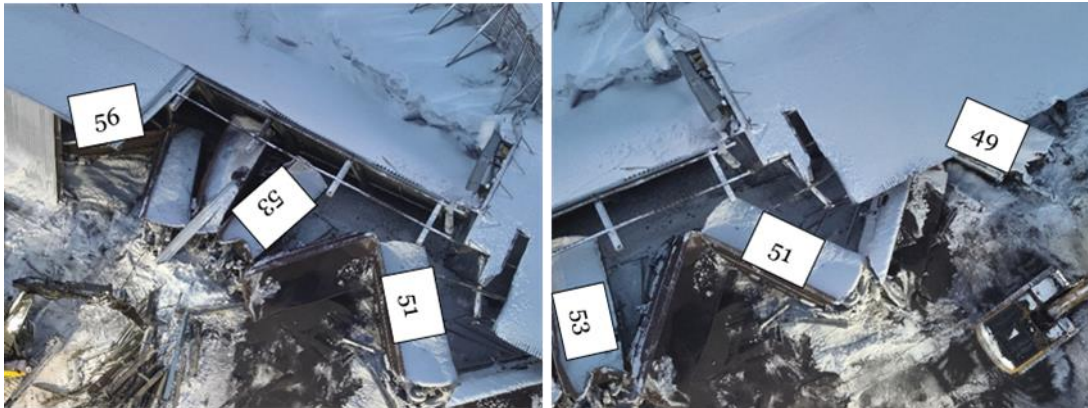
Den 17 december 2023 spårade ett lastat tåg för LKAB Malmtrafik AB ur med ett hjul nära Tornehamn på Malmbanan mellan Kiruna och Narvik. Hjulet och senare båda hjulen på samma axel rullade urspårade på en sträcka av 15 km och orsakade omfattande skador i spåret. På Vassijaure driftplats förvärrades urspårningen, flera fordon spårade ur och ytterligare skador uppstod i infrastrukturen. Urspårningen orsakade inga personskador.

Figuren visar två drönbilder över den stora urspärningsplatsen efter att många delar av det raserade snögalleriet lyfts åt sidan. SHK har markerat positionen för några av vagnarna i båda bilderna.

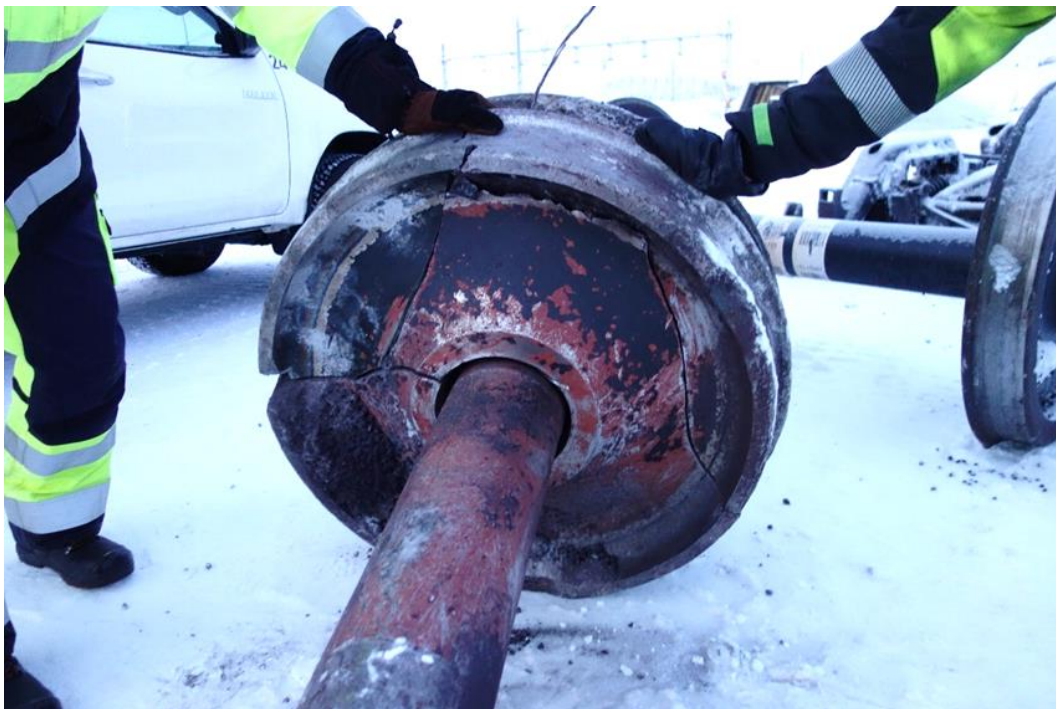
Utredningen visar att hjulet brast från löpbanan till navet på hjulaxeln, förlorade sin presspassning i navet, flyttade inåt på axeln och spårade ur innanför den högra rälen i färdriktningen. Brottet initierades i en utmattningsspricka på baksidan av hjulflänsen och fortsatte som ett snabbt sprödbrott i hela sprickans längd till navet.

Figuren visar det skadade hjulet med de två lösa delarna inpassade. På vänster sida av hjulet framgår en spricka från löpbanan till navet.

Hjulskadan orsakades sannolikt av en kombination av ogynnsamma och samverkande faktorer som inte tidigare bedömts i relation till riskerna för utmattningssprickor i flänsen och sprödbrott till navet.

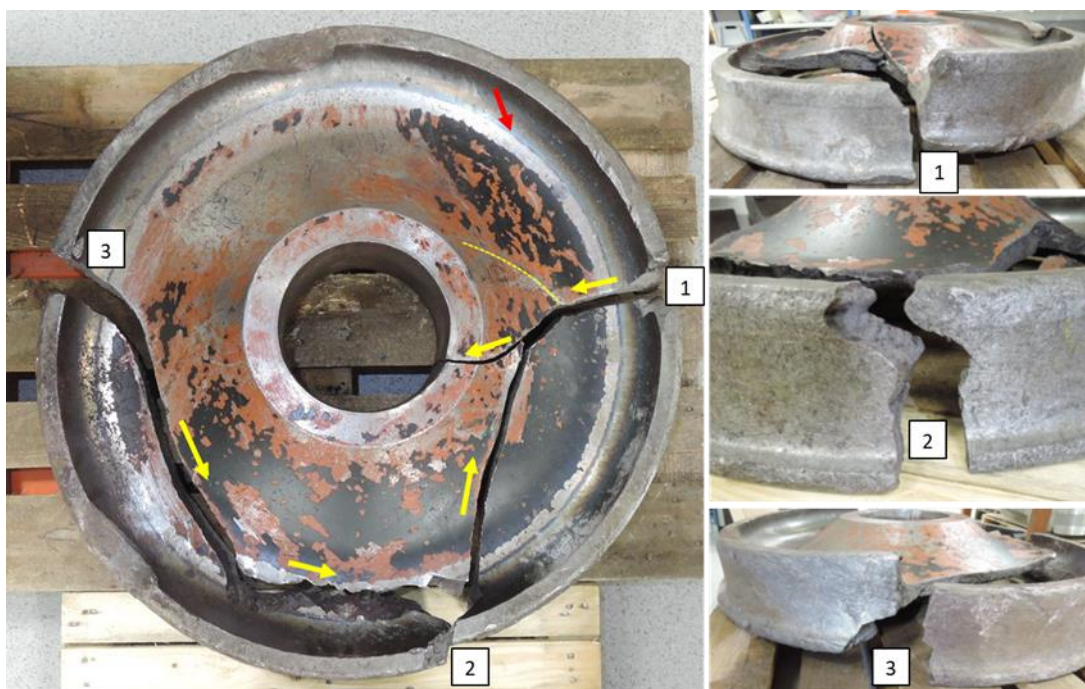
Figuren visar det skadade hjulet med brottytorna markerade 1–3. Den blå färgskiftningen av värmeoxider framgår innanför hjulringen, markerad med en röd pil. De gula pilarna visar brottens riktning enligt den fraktografiska undersökningen.

Orsaken till att hjulet förflyttade sig var ett brott från en utmattningsspricka i flänsen till navet vilket medförde att hjulet förlorade sin presspassning mot axeln.

Lastfall och faktorer som skapade utmattningssprickan och orsakade brottet bör ha samverkat negativt och varit nära hållfasthetsnivåer.

Lastfall och faktorer som initierar och driver utmattningssprickor i flänsen har inte varit del i normal dimensionering eller underhållskriterier för järnväghjul.

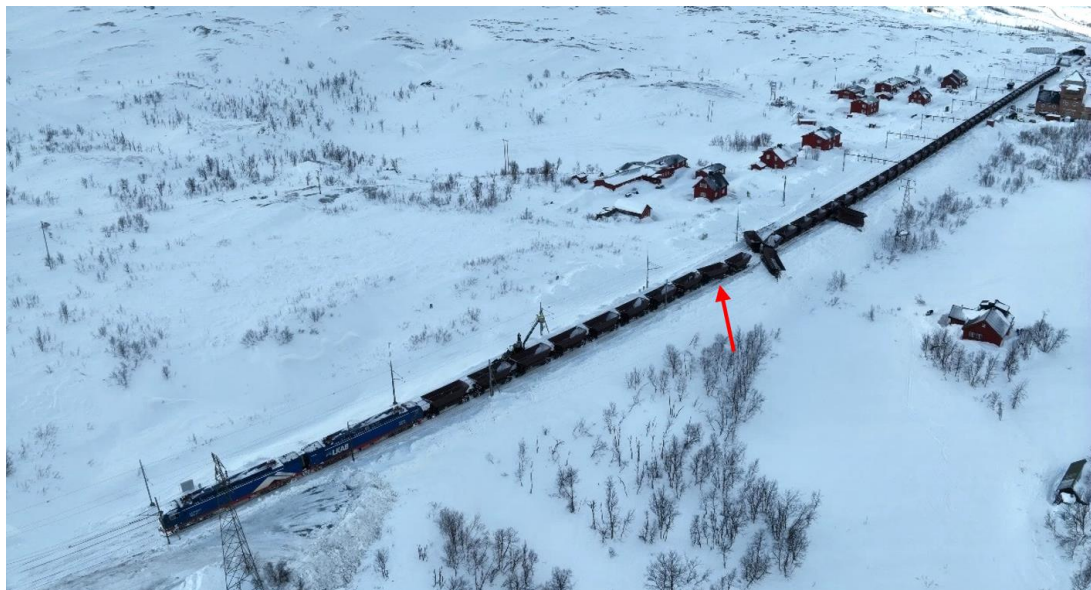
Figuren visar hela tåg 9915 på Vassijaure driftplats med loken till vänster i bild. Den första urspårade, nionde vagnen i tåget, är markerad med en röd pil.

När tåget fortsatte lyfte den packade snön upp några hjul och vagnar från rälen. Spåret löpte i kurva och sidokrafter gjorde att hjulflänsarna samtidigt klättrade över den inre rälen och spårade ur. De urspårade hjulaxlarna och vagnarna rullade med tåget i 1,2 kilometer in på Vassijaure driftplats innan ursparningen förvärrades och tåget nödbromsades till stopp.

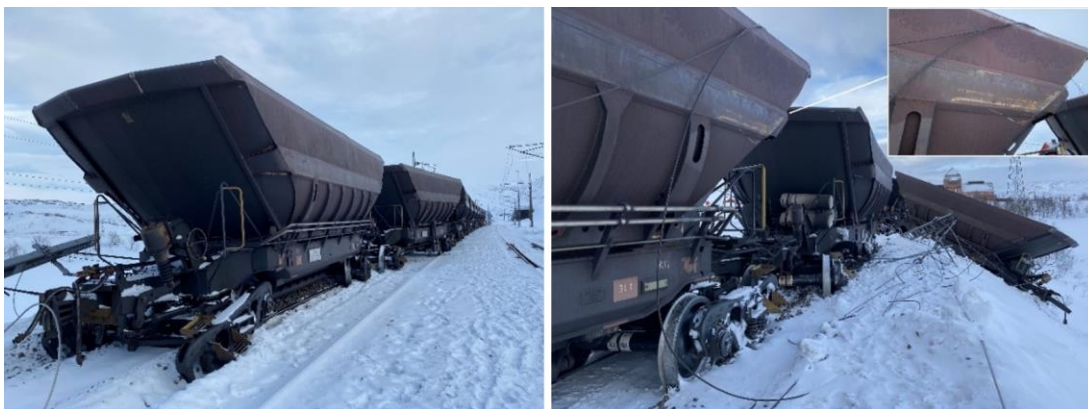
Figur 12 visar till vänster vagn tio och nio framåt i tågets färdriktning. Till höger visas vänster sida av vagn nio, med skrapmärken och vidare vagn tio samt vagn 14 nere i slänten.

Den direkta orsaken till urspårningen var att hjulaxlar med låg axellast lyftes upp av packad snö och att sidokrafter fick flänsar att klättra över rälen och spåra ur.

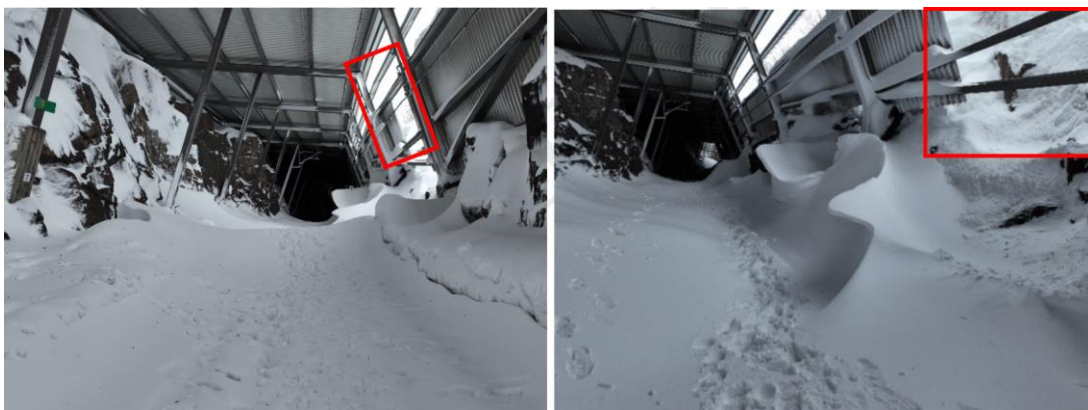
Figur 17 visar drivbildningen vid den saknade plåten (markerad med röd ram). Till vänster vid km 1536+040 och till höger vid km 1536+050.

En ytterligare bidragande orsak var att hålet i väggen på snögalleri 14 underlättade för snö att driva in på spåret och in under vagnarna.

Inspektion och besiktning hade inte noterat och åtgärdat hålet i väggen på snögalleri 14.

| SHK 2025:01 R1 | <b>Trafikverket rekommenderas att</b> <ul style="list-style-type: none"><li>se över regler och rutiner för konstruktion och underhåll av snögallerier i syfte att skydda spåret mot snödrev och svårforcerad drivbildning</li></ul> | |

- En kompletterande åtgärdsbeskrivning upprättas som omfattar att hantera både akuta och mindre åtgärder som identifieras genom säkerhetsbesiktning eller akuta inrapporterade fel på snögallerierna efter Malmбанan inom baskontraktet. Klart senast 2025-11-30.
- Kontraktsmallar kompletteras så att både mindre och akuta underhållsåtgärder ingår i nya basunderhållskontakt. Klart 2026-01-31. Nästa upphandling av basunderhållskontrakt för Malmбанan påbörjas hösten 2026.
- Klimatanpassningsåtgärder pågår av befintliga snögallerier för att säkerställa bärighet och funktion. Förberedande åtgärder och projektering pågår och produktion/byggnation är planerat under 2026 – 2030.
- Samtliga snögallerier har märkts upp för att underlätta och bidra till tydligare besiktning. (Varje galleri har skyltar med id och bärande konstruktion har numrerats).
