# Plankorsningsolycka utanför Uddevalla

Statens haverikommission har utrett en plankorsningsolycka med tåg 13232 och ett lastbilekipage vid Ramseröd, Uddevalla, Västra Götalands län, den 15 januari 2024

13 november 2024

## Slutrapport SHK 2024:15

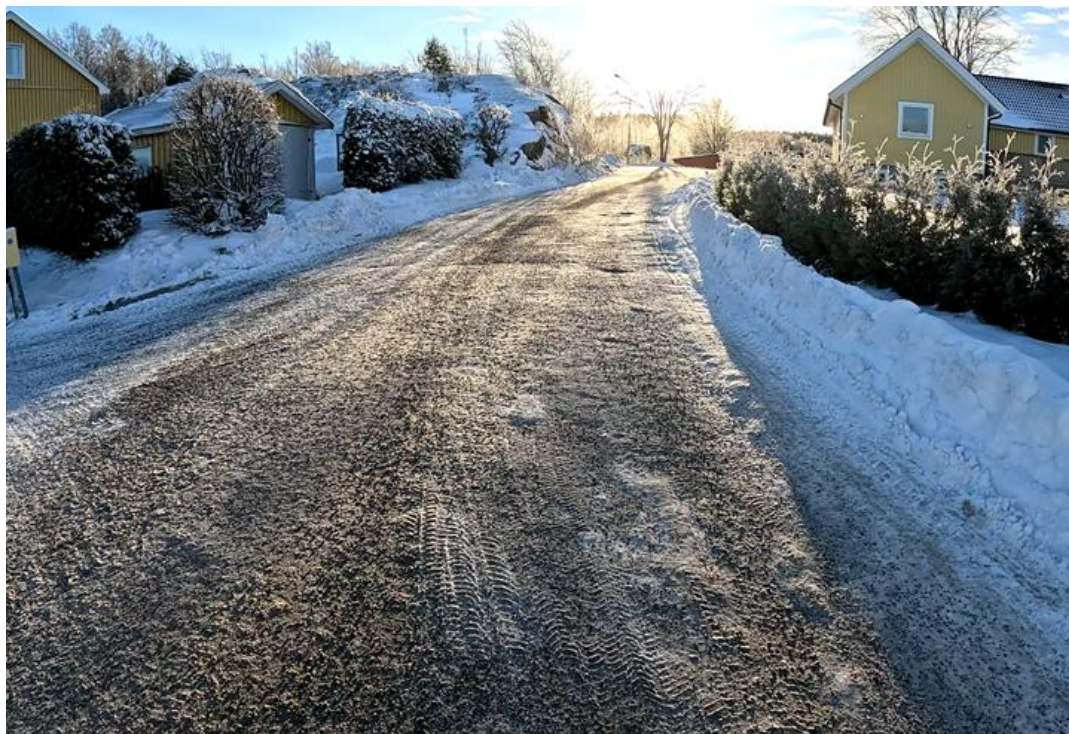
Figur 1. Bild visar uppförsbacke som lastbilsföraren fastnade i. Bild tagen av SHK dagen efter olyckan.

Lastbilsföraren körde över plankorsningen och skulle sedan svänga skarpt till vänster för att komma in på den väg som gick parallellt med järnvägen och som ledde fram till byggarbetsplatsen. När lastbilsföraren påbörjade vänstersvängen var hastigheten så pass låg att lastbilen stannade upp på plankorsningen.

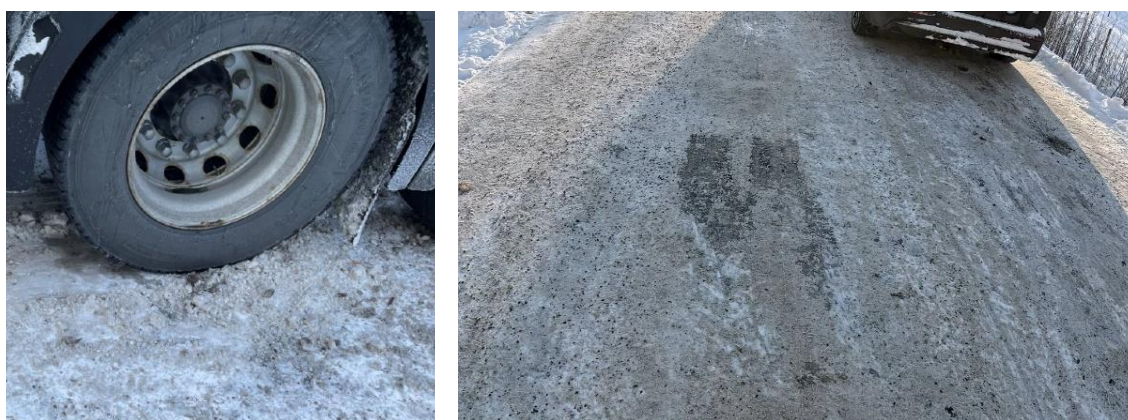
Lastbilsföraren försökte få lastbilen att börja rulla men lastbilens däck fick inget fäste. Se figur 3.

Figur 3. Bilder visar att lastbilen slirade i vägunderlaget. Foto: Bilden till vänster är tagen av Trafikverket. Bilden till höger är tagen av SHK dagen efter olyckan.

Lastbilsloggen och slirmärken vid olycksplatsen visar att lastbilsföraren gjorde försök att komma loss men det snabba händelseförloppet minskade lastbilsförarens möjlighet att hinna göra några ytterligare åtgärder innan tåget kom. Att vägen var snöröjd och att sand var utlagd visar att förberedelser hade genomförts för transporten.

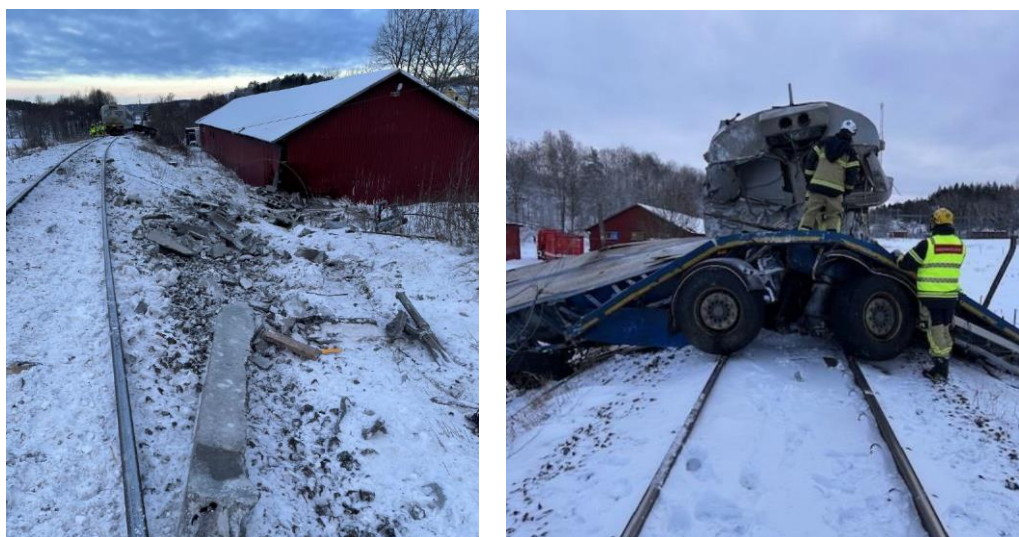
Figur 4. Bild till vänster visar betongelement som låg utspridda efter kollisionen. Skador uppstod på ladan till höger. Bild till höger visar släpvagnen samt förarhytten på tåget som var totalförstörda. Foto: Trafikverket.

Järnvägsinfrastrukturen fick omfattande skador på bland annat slipers, kontaktledningsstolpar och vägskyddsanläggning. En närliggande lada fick skador. Lastbilens släpvagn blev totalförstörd och på lastbilen uppstod mindre skador.

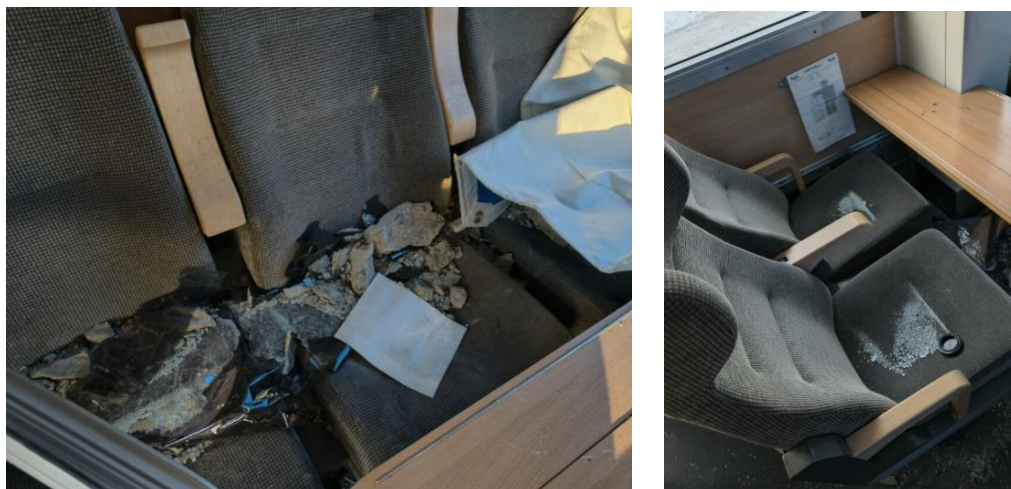
Tågets förarhytt blev totalförstörd, tågets första boggi i färdriktningen spårade ur i samband med kollisionen och fick omfattande skador, de två första rutorna i resenärsutrymmet krossades när mindre bitar av betong flög in, se figur 5. Fordonet i övrigt fick omfattande skador och skrotades.

Figur 5. Bilderna visar mindre bitar av betong och glassplitter i kupén. Foto: SJ AB.

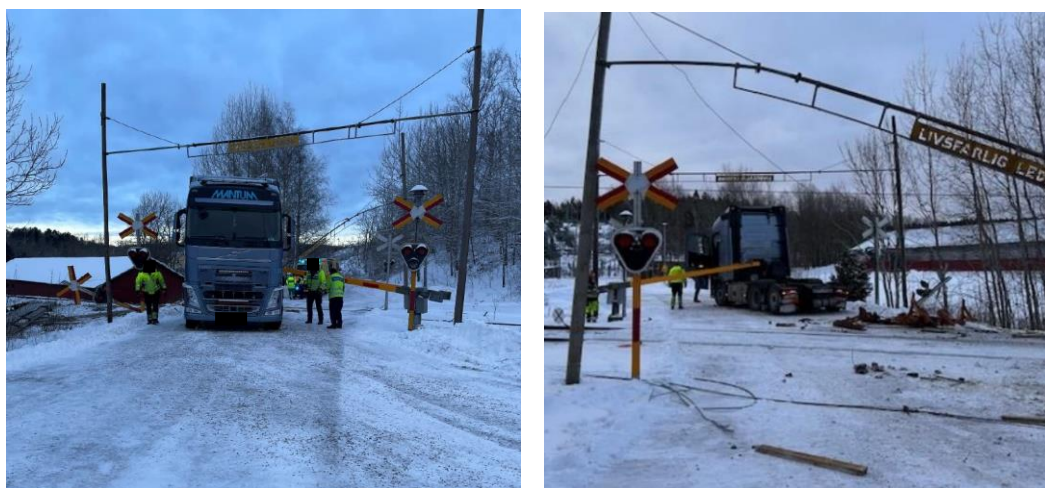
Vid olyckan gick en av bommarna inte helt ner utan fastnade mot lastbilen, se figur 6. Eftersom vägskyddsanläggningens reläkur totalförstördes i samband med olyckan har det inte gått att göra någon signalteknisk undersökning av den. Det framgår av vittnesuppgifter att vägskyddsanläggningen var aktiverad vid olyckan, dvs. ljud- och ljussignalerna fungerade och bommarna hade börjat att gå ned. Vägskyddsanläggningen har i detta avseende fungerat som avsett.

På platsen rådde vinterväglag, enligt uppgifter från byggarbetsplatsen genomfördes snöröjning innan transporten. Bilder efter olyckan visar att vägen var snöröjd och sand var utlagd, se figur 6.

Figur 6. Bilderna visar hur ena bommen fastnade mot lastbilen. Foto: Trafikverket.

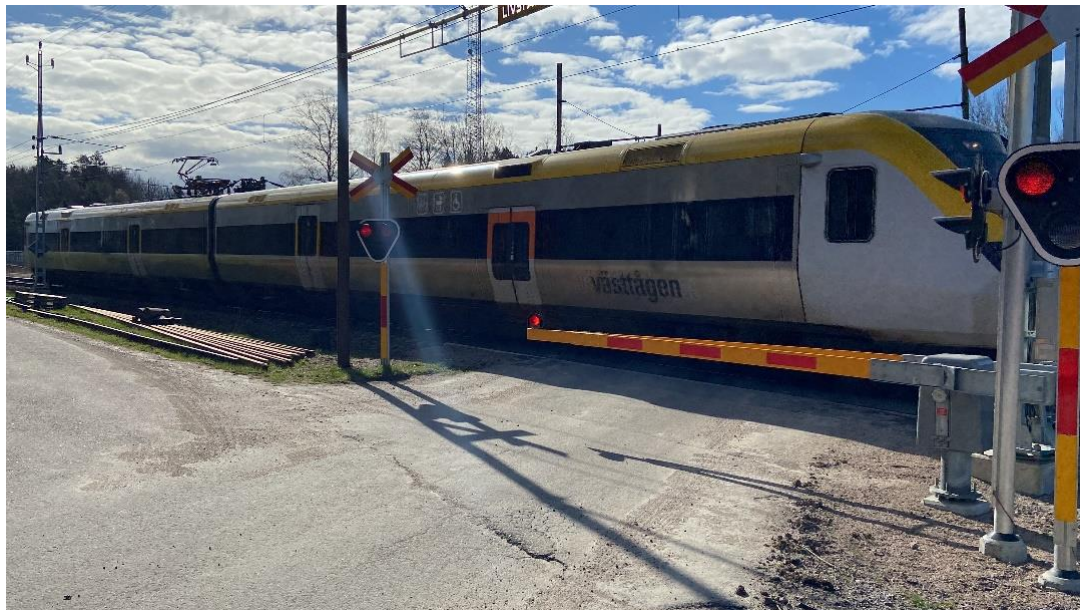
Figur 7. Bild visar halvboomsanläggning vid Ramseröd några månader efter olyckan. Bild tagen i färdriktningen för lastbilen. Tåget kom från vänster i bild.

Vid en B-anläggning finns det idag ingen hinderdetektor av vägfordon som läser av och signalerar till tåg om ett vägfordon står mellan bommarna eller om bommarna inte har gått ner helt. Trafikverket har uppgett att detta inte kan vara genomförbart för B-anläggning då det kan ge en falsk säkerhet för tågen om en vägtrafikanter genar efter det att tåget har fått besked om att plankorsningen är säkrad.

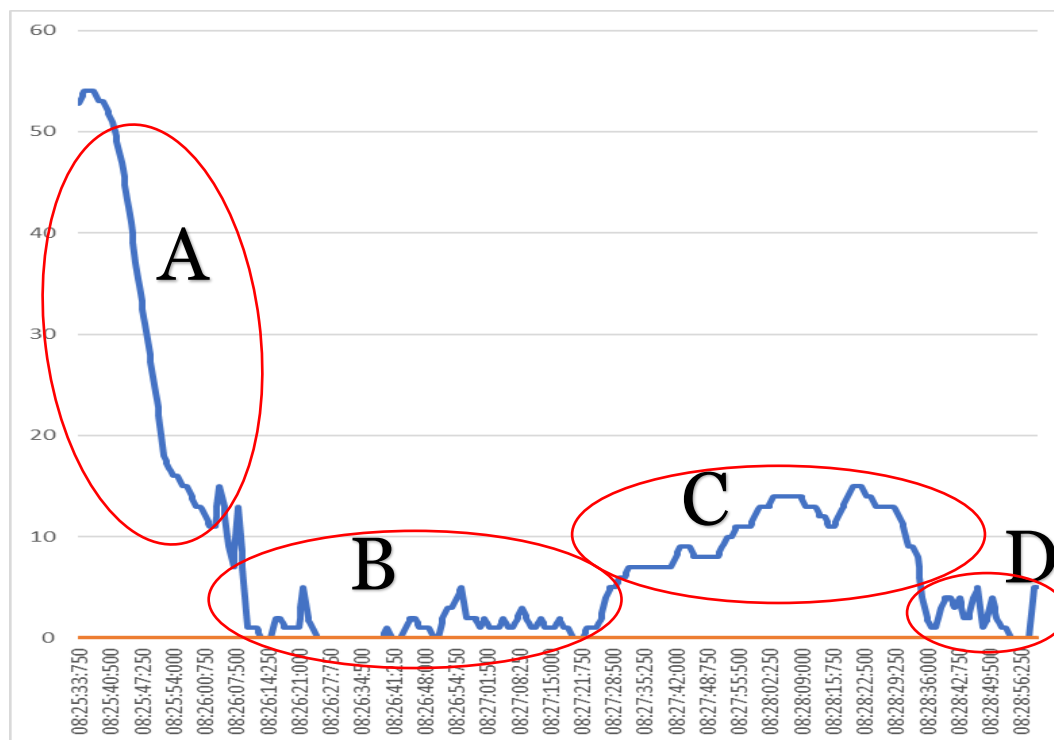
Av de drygt tre sista minuterna i loggen framgår att föraren initialt har sänkt hastigheten från omkring 50 till 20 km/tim (se figur 13 ref. A), för att kunna svänga in på den enskilda vägen från väg 697.

Figur 13. Registrerade hastighetsdata från lastbilens färdskrivare.

Det framgår vidare av loggen att hastigheten har varierat snabbt upp och ner (ref. B) efter hastighetsminskningen. Dessa värden beror sannolikt på att fordonet i mycket låg hastighet slirar mot underlaget. Dessa delar av loggen bör därför analyseras med försiktighet avseende vad den faktiska hastigheten var och hur långt ekipaget färdades. Efter ungefär en och en halv minut med snabba förändringar i hastigheten stabiliserar hastighetsvärdena till omkring 10 km/tim i ungefär en minut (ref. C). De varierande hastighetsvärdena återkommer sedan under ungefär en halv minut fram till sista posten med tidsregistreringen 08.28:59:750 (ref. D).
