# Olycka med en helikopter på Enköping/Långtora flygplats

Statens haverikommission har utrett en olycka med en helikopter av modellen 369E med registrering SE-JVM på Enköping/Långtora flygplats, Uppsala län, som inträffade den 18 november 2024

2025-11-13

## Slutrapport SHK 2025:18

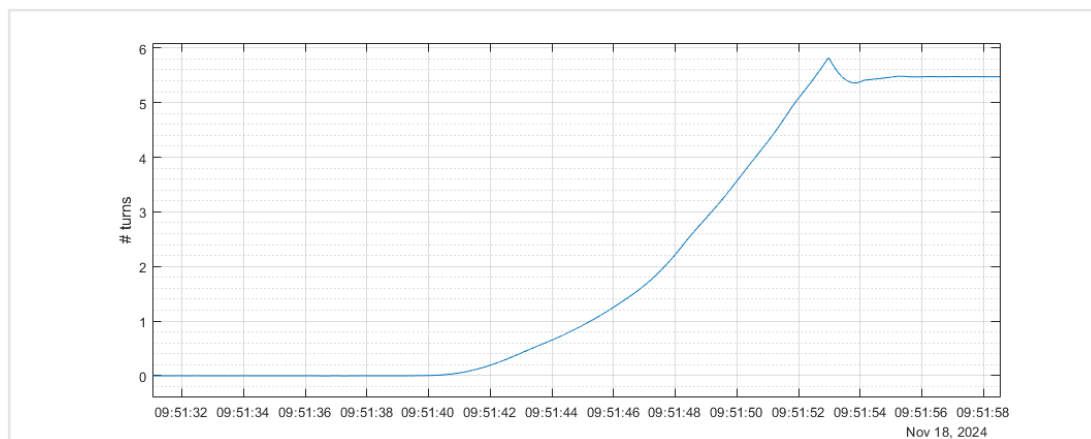
Mätssystemet för kraftledningsinspektionen (Visimind-systemet) använder ett flertal sensorer. Data från sensorerna har analyserats av haverikommissionen med avseende på rörelser och accelerationer. Från dessa har det bl.a. kunnat fastställas att helikoptern efter start roterat sex fulla varv, att vinkelhastigheten successivt ökat och att rotationen skedde åt ett och samma håll, se figur 5.

Figur 5. Antal rotationsvarv som helikoptern snurrar som funktion av tid.

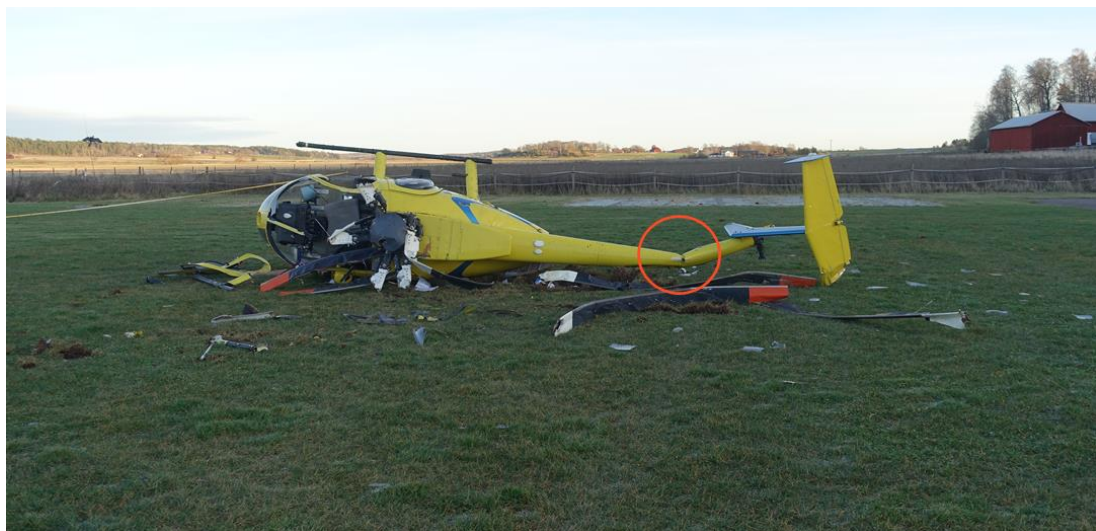
Avtrycken i marken visade var huvudrotorbladen, vänster huvudställ och stabilisator hade träffat marken. Sekventiella islag i marken stoppade rotationen hos huvudrotorn. Stjärtbommen hade en tydlig skada. Skadorna på helikoptern framgår av figur 8.

Figur 8. Luftfartygsvraket, skadan på stjärtbommen markerad med en ring.

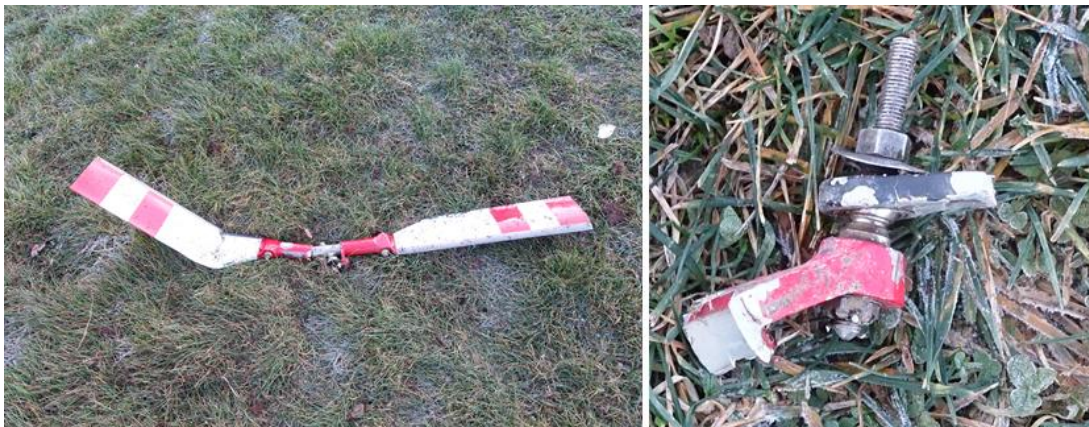
Stjärtrotorn påträffades fem meter nordost om helikoptern, se figur 9. Ett bladhorn påträffades fem meter sydväst om helikoptern, se figur 9. Övriga delar som spridits i samband med haveriet bestod främst av delar från helikopterns fönsterrutor. Bränsletanken hade skadats på flera ställen och bränsle hade läckt ut på marken under helikoptern. Det observerades inte något oljeläckage.

Figur 9. Vänster bild visar stjärtrotorn där den påträffades. Höger bild visar ett av stjärtrotorns bladhorn med del av en länkmarm.

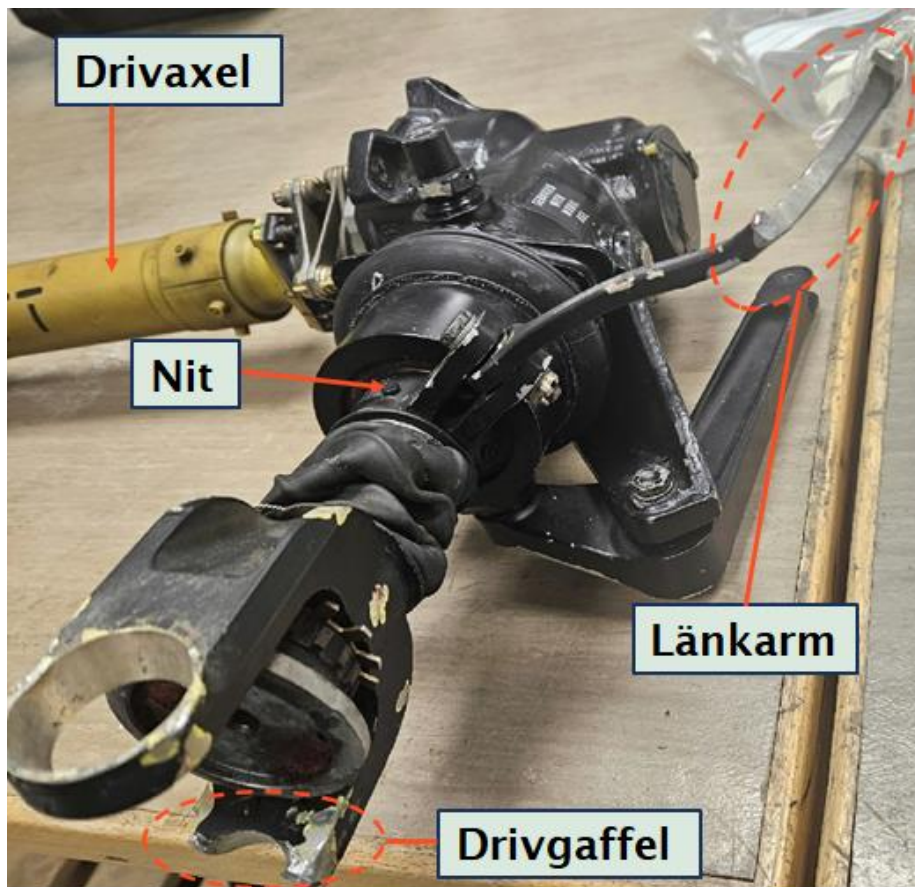
Figur 10. Stjärtrotorväxellåda med skadade delar markerade.

Drivgaffeln, länkarmarna, nitarna och stjärtrotorn (vilket inkluderar bladhorn, bladet vid bladomställningens infästning och navaxeln) har brustit till följd av momentant duktilt överbelastningsbrott.

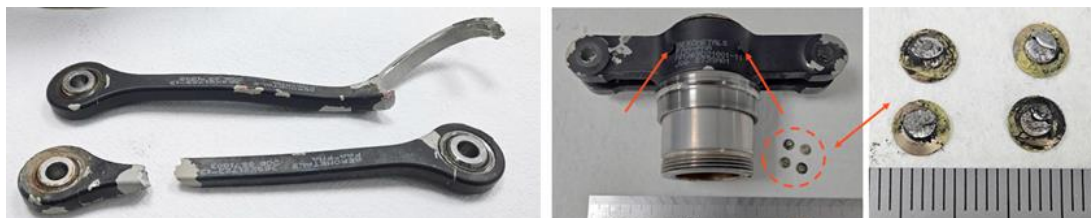
Figur 11. Bilden till vänster visar de skadade länkarmarna. Bilderna till höger visar de skadade nitarna. Nit-skallarna kommer från insidan av kopplingen.

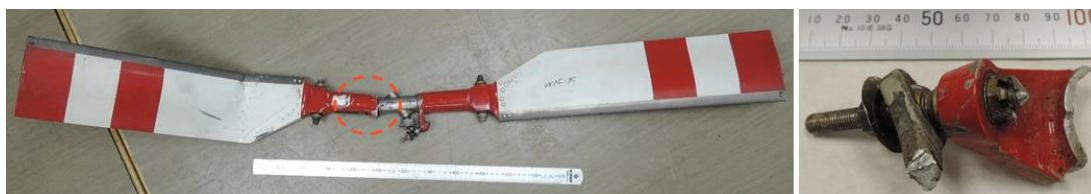
Figur 12. Bilden till vänster visar stjärtrotorn. Markeringen visar området som har varit föremål för undersökning. Bilden till höger visar det avbrutna bladhornet med del av länkarm.

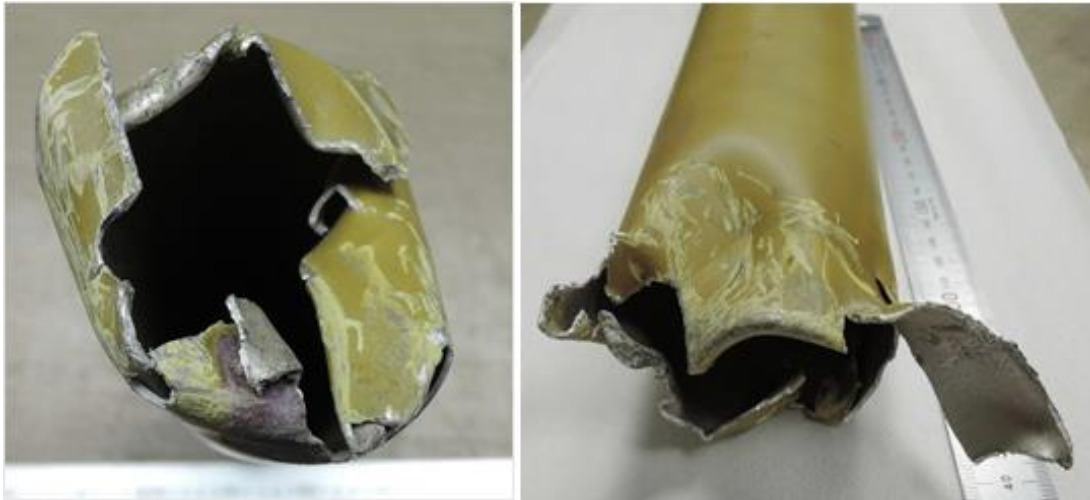
Figur 13. Bilden till vänster visar brottet på den del av drivaxeln som går mot motorn. Bilden till höger visar brottet på drivaxeln som går mot stjärtrotorväxellådan.

Det går inte att fastställa brottsmod på stjärtrotorns drivaxel på grund av skadade brottytor. Avsaknad av vridande deformation av röret tyder på att röret inte har brustit på grund av vridande belastning, utan drivaxeln bedöms ha knäckts eller böjts av.

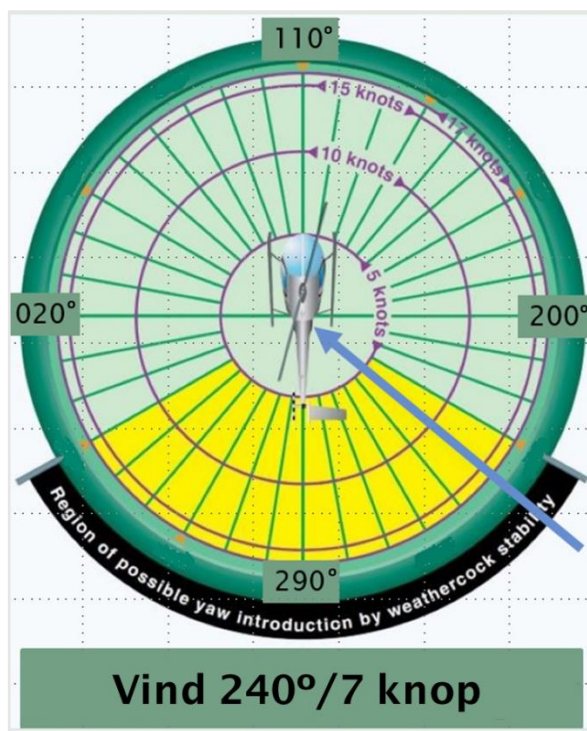
Att vinden kom snett bakifrån från höger sida inom det område och med en vindstyrka som kan orsaka en oväntad gir har sannolikt lett till att helikoptern oväntat girade åt höger upp mot vinden, så kallad vindflöjeffekt, se figur 16. Helikopterns relativt höga startmassa tillsammans med ett högt effektuttag under upphovringen kan också ha bidragit till att stjärtrotorns dragkraftskapacitet överskridits.

Figur 16. Vindflöjelstabilitet, vind bakifrån, 120° till 240°. Rådande vind vid tillfället var 240°/7 knop. Blå vindpil visar den ungefärliga vindriktningen relativt till helikoptern. Markeringar infogade av SHK.
