SHK årsrapport  
Spårtrafik 2024

# Årsrapport Spårtrafik 2024

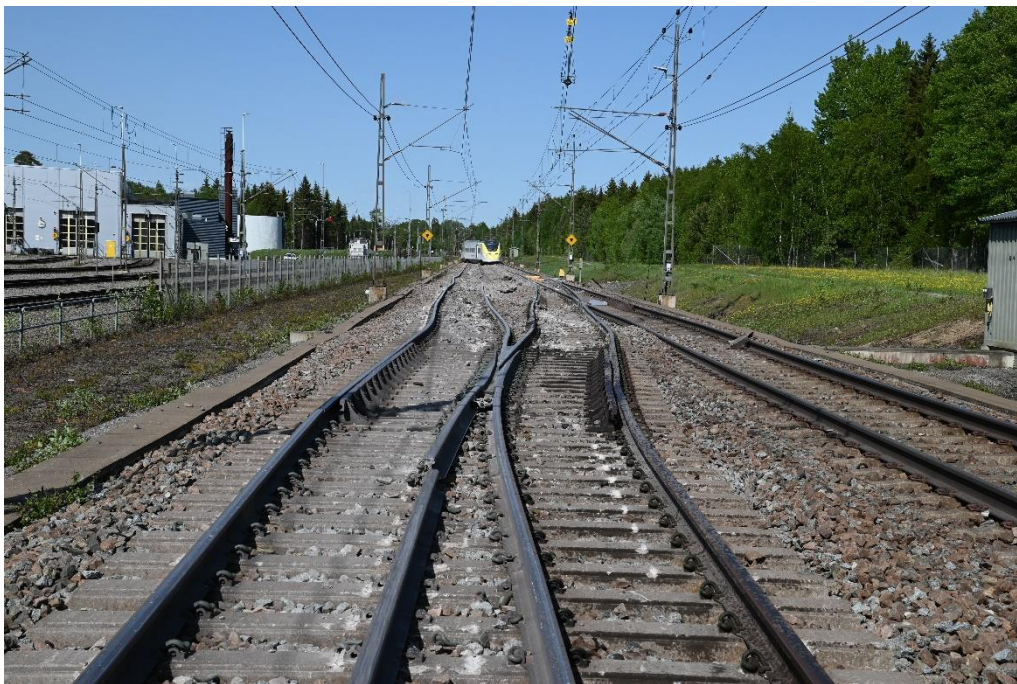
Bilden visar skadorna i växel 102 mot det urspårade tåget i bakgrunden.

Undersökningar visar att svetsförbanden i den drivanslutningsplatta som överförde kraft från växeldrivet till korsningsspetsen hade bindfel och utmattningssprickor.

Den direkta orsaken till urspårningen var att den rörliga korsningsspetsen i växel 106 flyttades ur läge när svetsförbandet i drivanslutningsplattan brast till följd av restbrott.

Dynamiska lastfall från passerande hjulaxlar har orsakat utmattningssprickor i drivanslutningsplattans svetsförband, med början i stumsvetsarnas bindfel.

På systemnivå var drivanslutningsplattan inte konstruerad för de lastfall och förutsättningar som förelåg i växel 106, samtidigt som regler och rutiner för säkerhetsbesiktning och underhåll inte var utformade att identifiera och åtgärda brister i drivanslutningsplattans svetsförband.

SHK 2024:08 R1	<b>A-Train AB rekommenderas att:</b> <ul style="list-style-type: none"><li>• Med anledning av tidigare högt slitage, underhåll och skadefall i växel 106, följa slitage, underhållsbehov och andra relevanta indikationer för att proaktivt identifiera eventuella brister i syfte att säkerställa trafiksäker funktion i den nya växeln. Vid eventuella oklarheter avseende besiktning och underhåll bör A-Train kontakta tillverkaren för bedömning om och i så fall hur instruktioner och rutiner kan förbättras.</li></ul>	
SHK 2024:08 R2	<b>Vossloh Switch Systems AB rekommenderas att:</b> <ul style="list-style-type: none"><li>• Undersöka om svetsförband i nytillverkade drivanslutningsplattor ska dimensioneras för dynamiska lastfall i syfte att minimera risken för utmattningssprickor och brott.</li></ul>	
SHK 2024:08 R3		<ul style="list-style-type: none"><li>• Följa upp regler och rutiner för att säkerställa att svetsarbeten uppfyller krav och standarder.</li></ul>

SHK 2024:08 R4	<b>Trafikverket rekommenderas att:</b> <ul style="list-style-type: none"><li>• Undersöka drivanslutningsplattor med volymetrisk provning i syfte att säkerställa att svetsförbanden uppfyller ställda krav och detektera eventuella dolda fel i lastbärande svetsar.</li></ul>	
SHK 2024:08 R5		<ul style="list-style-type: none"><li>• Se över styrande dokument i syfte att säkerställa att svetsförband i drivanslutningsplattor till rörliga korsningsspetsar i Trafikverkets infrastruktur kontrolleras i erforderlig omfattning för att minimera riskerna för utmattningssprickor och brott.</li></ul>
SHK 2024:08 R6		<ul style="list-style-type: none"><li>• I samråd med SOS Alarm Sverige AB arbeta fram ett sätt att snabbt kunna positionera en järnvägsolycka. Arbetet bör inriktas på att Trafikverket, i samband med den första informationen om olyckan, ska kunna ta fram och förmedla en position som SOS Alarm och räddningsresurser kan relatera till.</li></ul>

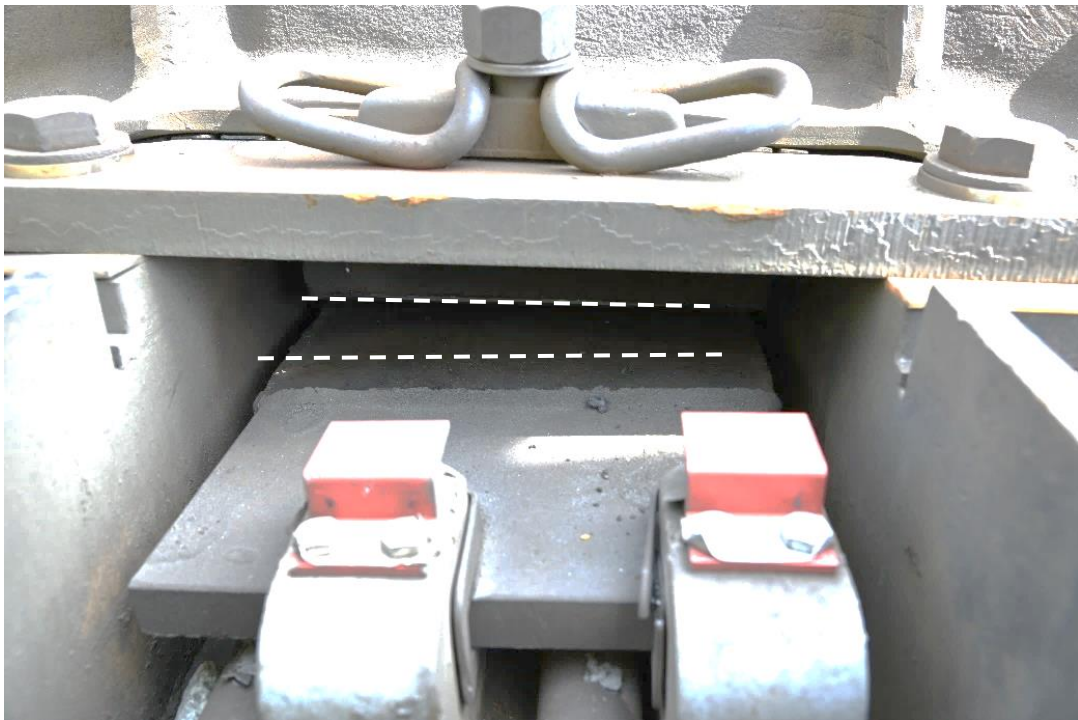
Bilden visar bottenplåten i drivanslutningsplattan som lossnat från vinklarna upp till korsningsspetsen. En av de brustna svetsfogarna framgår där den övre och nedre delen är markerade med vita streckade linjer. Drag- och kontrollstängerna från växeldrivet är synliga i bildens nederkant.

- Undersöka om svetsförband i nytillverkade drivanslutningsplattor ska dimensioneras för dynamiska lastfall i syfte att minimera risken för utmattningssprickor och brott. (SHK 2024:08 R2)

- Följ upp regler och rutiner för att säkerställa att svetsarbeten uppfyller krav och standarder. (SHK 2024:08 R3)

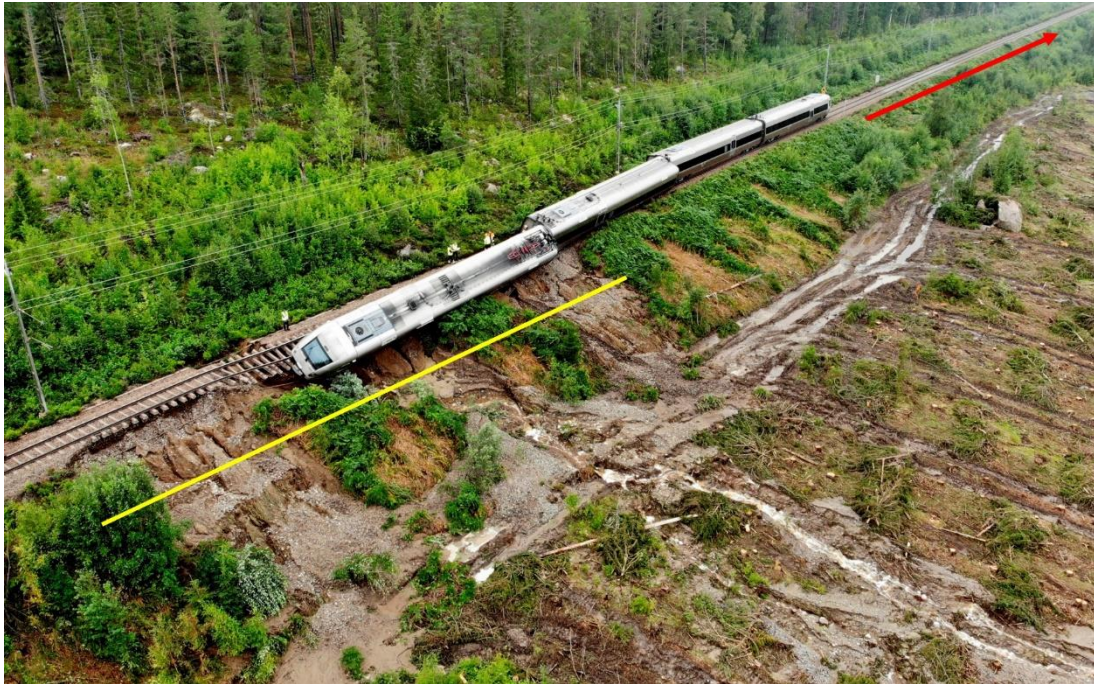
Den direkta orsaken till olyckan var att dräneringen på platsen inte var dimensionerad för vattenflödet som uppstod vid ovädret Hans.

Bilden visar olycksområdet. Vatten har runnit genom banvallen och fört med sig material från banvallen till nedströms liggande mark. Markeringar inlagda av SHK. Den gula markeringen visar rasområdet och den röda pilen visar tågets färdriktning. Foto: Mats Andersson.

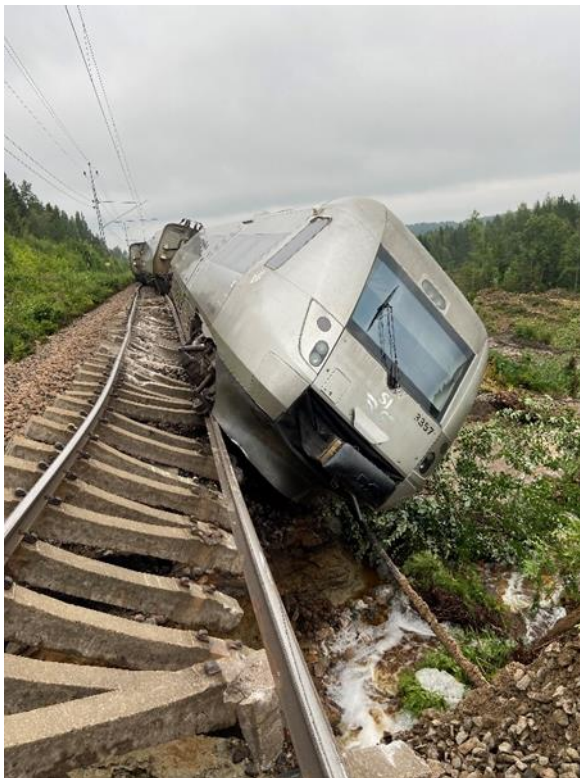
Bilden visar de tre bakersta vagnarna och vattnet som forsar genom den rasade banvallen.

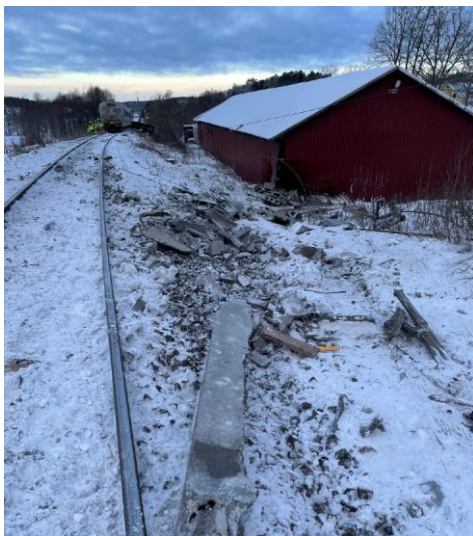
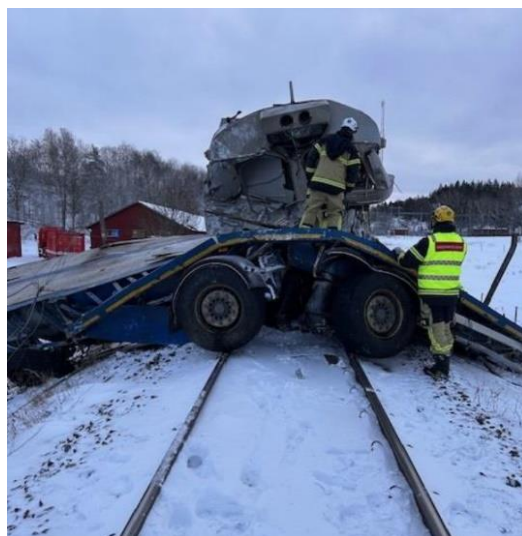
När lastbilen skulle passera över plankorsningen fastnade den över plankorsningen. Anledningen till att lastbilen fastnade var det rådande vinterväglaget och att lastbilen höll en låg hastighet över plankorsningen. Tåget fick ingen förvarning om att lastbilen hade fastnat och kollisionen var oundviklig. I samband med kollisionen avled lokföraren. Tågvärden och fem resenärer fick lindriga skador. Lastbilsföraren klarade sig utan fysiska skador.

Bilden till vänster visar betongelement som låg utspridda efter kollisionen. Skador uppstod på ladan till höger. Bilden till höger visar släpvagnen samt förarhytten på tåget som var totalförstörda.  
Foto: Trafikverket.

SHK 2024:15 R2	<ul style="list-style-type: none"> <li>• Prioritera arbetet med införande av ett system som varnar lokföraren om föremål vid plankorsningar för att höja säkerheten för järnvägspersonal och resenärer.</li> </ul>
