# Brand på Liseberg Oceana vattenvärld i Göteborg

Statens haverikommission har utrett en brand på bygg-  
arbetsplatsen Liseberg Oceana vattenvärld i Göteborg,  
Västra Götalands län den 12 februari 2024

20 mars 2025

## Slutrapport SHK 2025:05

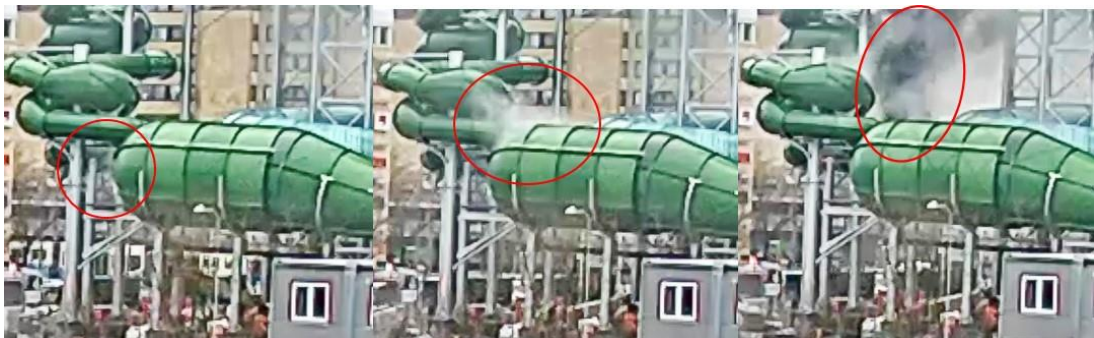
Från en övervakningskamera placerad vid en parkeringsplats öster om byggarbetsplatsen kan man kl. 10.03 se vit rök komma från Rattler, se figur 4.

Figur 4. Bildserie från övervakningsfilm. Kl. 10.03 syns ljus rök komma från vattenrutschkanan Rattler. Kl. 10.04 har röken ökat i intensitet och kl. 10.05 har den mörknat. Källa: Liseberg. De röda cirklarna som markerar röken har tillförts av SHK.

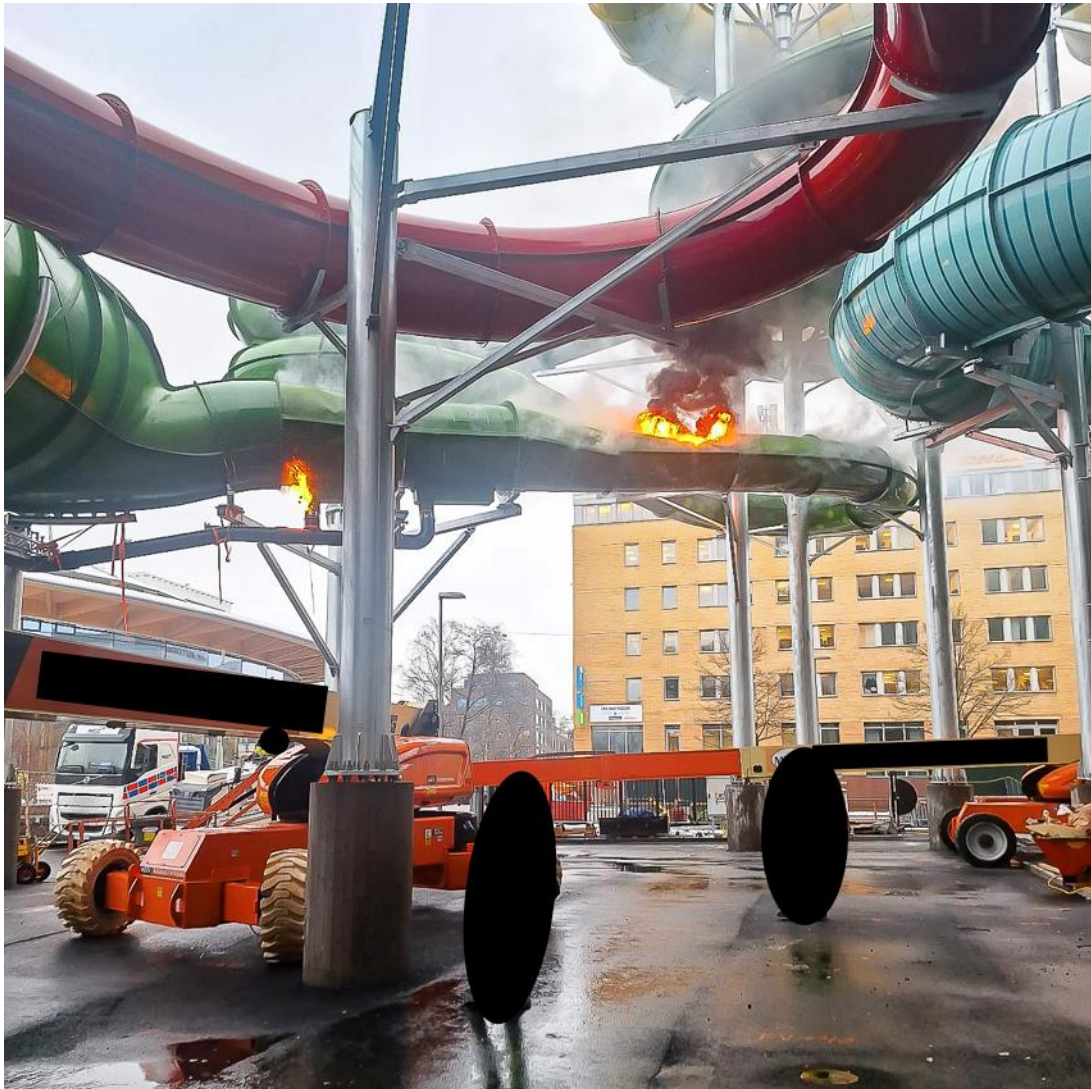
Cirka två minuter senare slog lågor ut från två platser på Rattler, se figur 5.

Figur 5. Cirka kl. 10.05 slog lågor ut från två platser på Rattler. Personer på bilden är avidentifierade av SHK. Foto: Tingstad Måleri AB.

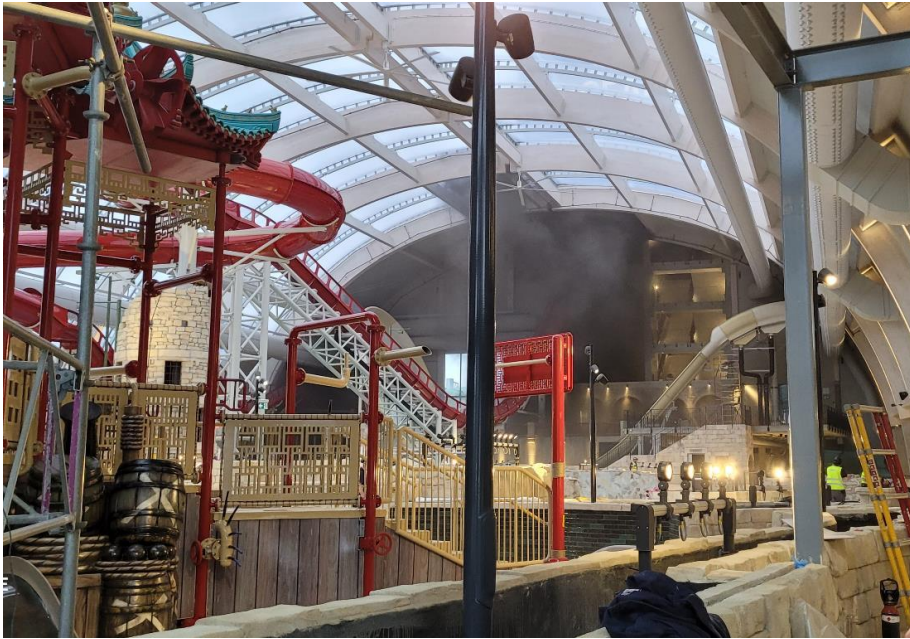
På en bild tagen kl. 10.06 syns svart rök komma in i bassänghallen, se figur 6. Vid denna tidpunkt inkom det första larmsamtalet till SOS Alarm.

Figur 6. Klockan 10.06 var tornet rökfyllt och rök började sprida sig i bassänghallen.  
Foto: EnviroProcess Sweden AB.

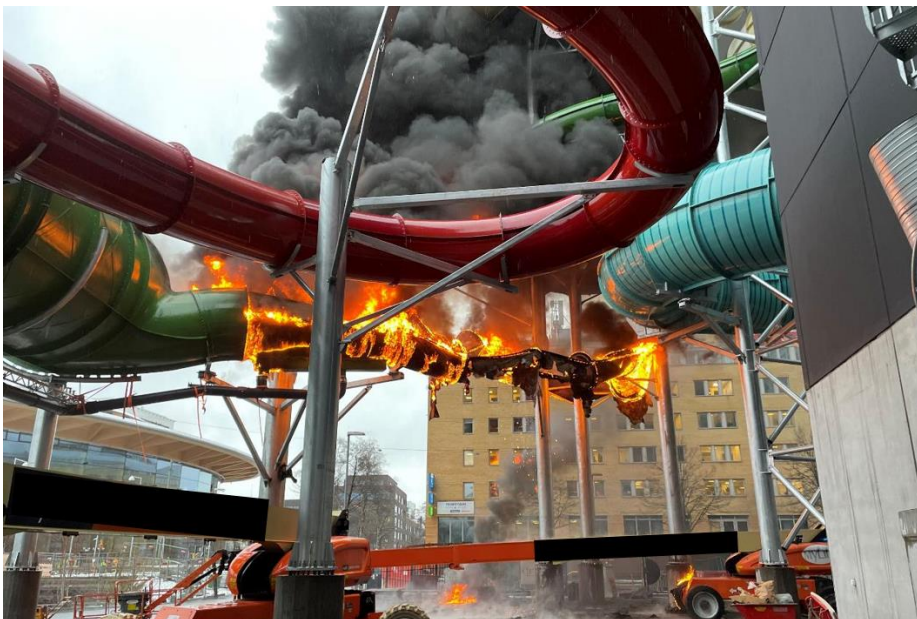
Branden spred sig snabbt i Rattler. Bilden i figur 7 är tagen kl. 10.11, sex minuter efter att de första lågorna slog ut från vattenrutschkanan. Vid denna tidpunkt var räddningstjänsten på väg.

Figur 7. Foto taget kl. 10.11, sex minuter efter att de första lågorna slog ut från Rattler.  
Foto: Sweco AB.

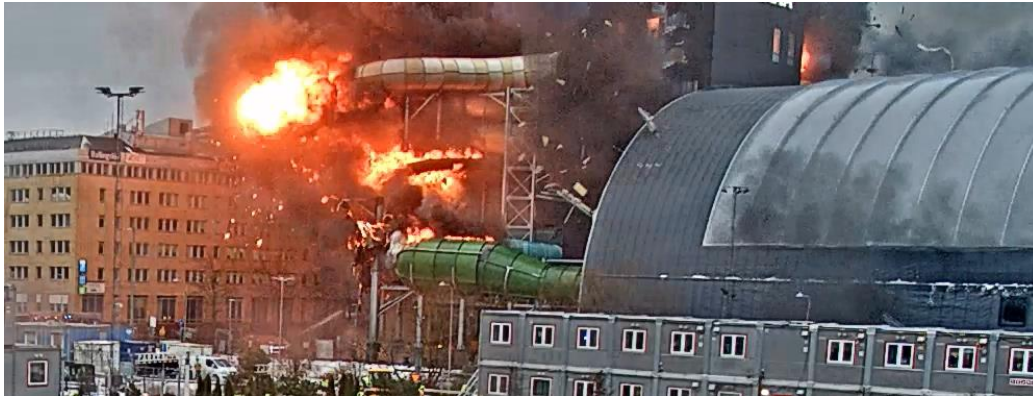
Efter förslag från drifttekniker på platsen togs beslut om att starta pumparna för vattenflödet i vattenrutschkanorna. Vattnet släpptes på kl. 10.17. Ungefär 3 minuter därefter, kl. 10.20, inträffade en brandgasexplosion högt uppe i tornet, se figur 9.

Figur 9. Brandgasexplosionen vid kl. 10.20. Källa: Liseberg.

Fönster krossades och byggnadsdelar trycktes ut och föll ner till marken. Bassänghallens gavlar trycktes utåt. All räddningstjänstpersonal tog sig ut ur byggnaderna och fortsatte utvändig släckning.

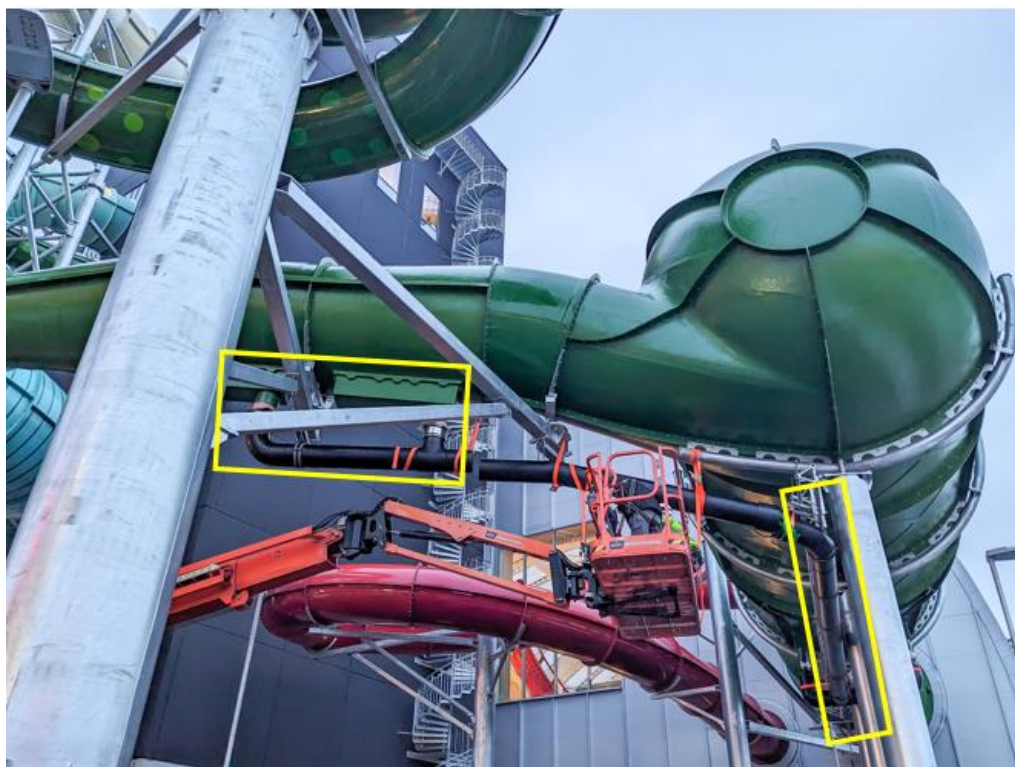
Figur 11. De gula rutorna tillförda av SHK visar till vänster ett PE-rör anslutet till dräneringsboxar och till höger ett PE-rör som ansluter tillbaka till Rattler. Mellan markeringarna syns ett upphängt rör i spännband förberett för att svetsas ihop med övriga rör. Foto: NCC.

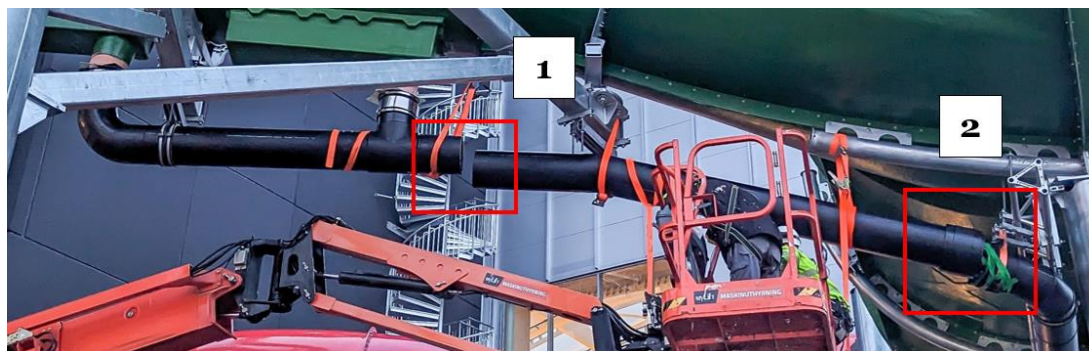
På bilden nedan har de två skarvarna som skulle svetsas i samband med det sista montaget markerats, se markeringar i figur 12. Av bilden framgår att det fanns ett glapp mellan rörändarna som skulle sammanfogas. Se markering nr 1 i figur 12.

Figur 12. Beskuren och förstorad version av fotot i figur 11. De röda markeringarna tillförda av SHK visar svetsplatserna. Siffrorna visar i vilken ordning som elmuffsvetsningarna genomfördes. Foto: NCC.

Efter mätning i bilden och med uppgift om rörets diameter på 315 mm som referens har SHK uppskattat avståndet mellan rörändarna till 10 cm. Längden på röret som hänger i spännbanden på bilden är cirka 4,5 meter. Röret väger med en elmuff ca 85 kg<sup>5</sup>.

Enligt riktlinjer för plastsvetsning<sup>10</sup> får avståndet mellan rörändarna vara maximalt 5% av ytterdiametern på rören när rören tryckts in i elmuffen inför svetsningen. Detta innebär att det maximala avståndet från mitten på elmuffen till respektive rörände vid svetsning med ett 315 mm rör får vara högst 16 mm.

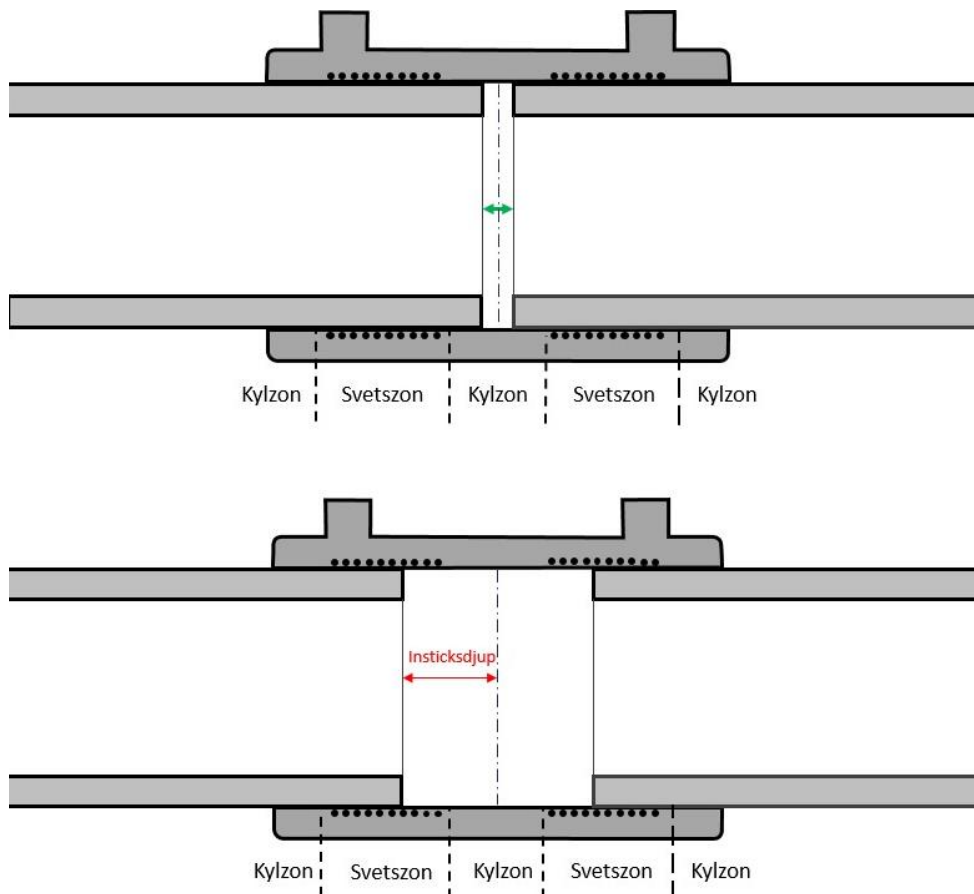
Vid svetsningen värms inte hela elmuffen upp utan det finns svetszoner och kylzoner<sup>11</sup>. I svetszonen blir temperaturen mellan 230 °C och 250 °C, vilket gör att plastmaterialet i elmuffen och röret smälter ihop, se figur 14.

Figur 14. Den övre skissen visar en korrekt monterad elmuff där ändarna på de två rör som ska sammanfogas ligger i den inre kylzonen. Den gröna pilen visar det maximalt tillåtna avståndet mellan rörändarna. Den röda pilen i den nedre skissen visar ett felaktigt insticksdjup. Rörändarna ligger i svetszonerna och metalltrådar exponeras utan att möta rörmaterial. Källa: GPA Flowsystem AB. Märkeningar gjorda av SHK.

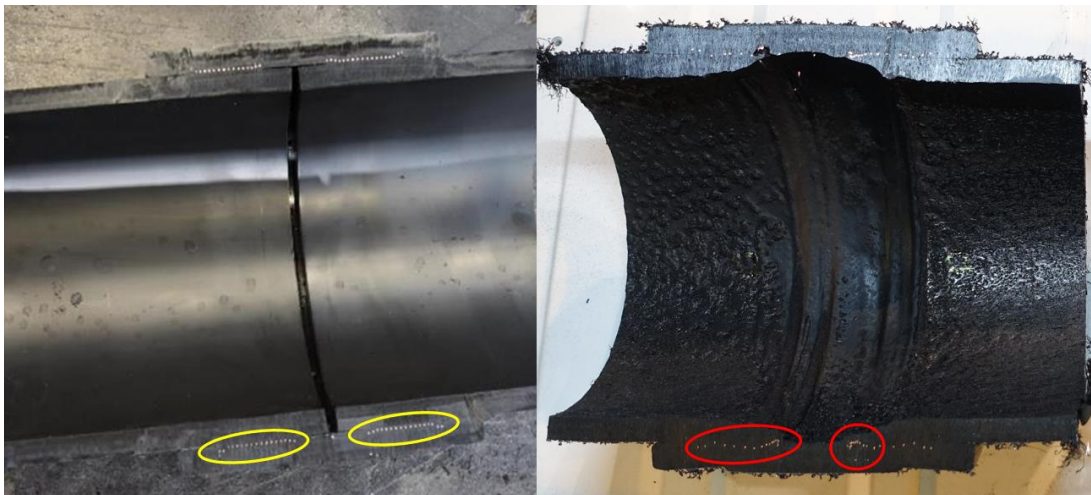
I de rör där det uppkommit brand fanns det tydliga tecken på att det skett en urgröpning av plasten i det område där metalltrådarna varit frilagda. Det kunde också konstateras att de metalltrådar som varit frilagda hade förskjutits från sin ursprungliga plats och hamnat närmare varandra, se figur 18.

Figur 18. Itusågade elmuffar efter genomförda tester. Till vänster efter test 1 där ingen brand uppstod och till höger efter test 6 där brand uppstod. I vänstra bilden visas hur metalltrådarna är jämt fördelade. Detta markeras av de gula cirkklarna. I den högra bilden visas hur metalltrådarna har koncentrerats närmare mitten av elmuffen. Detta markeras av de röda cirkklarna.

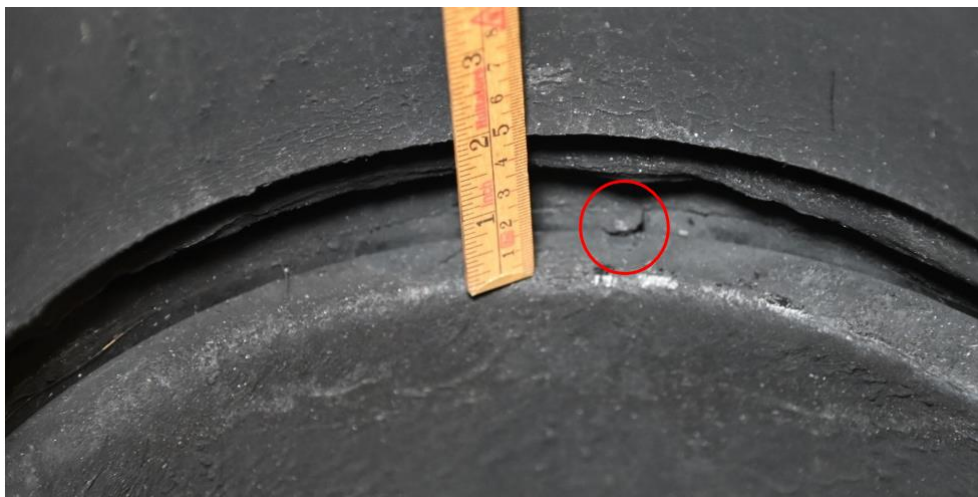
I två av rördelarna fanns ett avstånd mellan rörändarna i skarven inne i elmuffen. I den ena rördelen var avståndet ca 45 mm och smält plast hade kommit fram i skarven men det syntes inga tecken på att det förekommit brand. Avståndet mellan rörändarna var inte jämnt fördelat över mitten på elmuffen. Det ena röret låg mot stoppklacken i elmuffens mitt vilket innebar att det andra rörets ände låg närmare svetszonen på den sidan, se figur 19.

Figur 19. Skarven på insidan av elmuffen med ett avstånd på ca 45 mm mellan rören. Den röda markeringen visar stopplacken. I ovankanten av skarven syns smält plast som tryckts ut.

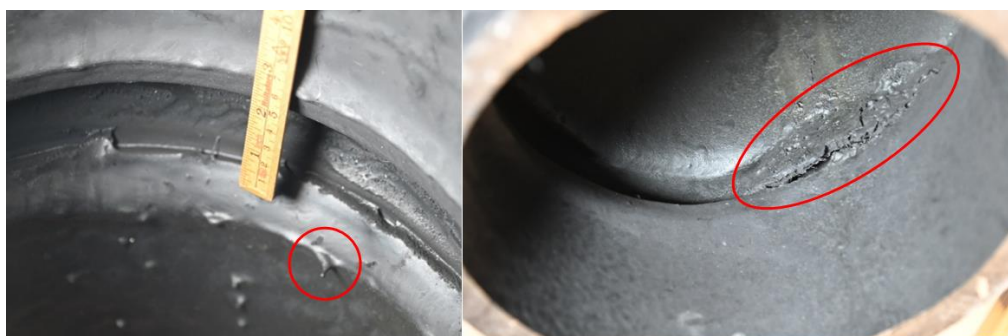
I den andra rördelen var avståndet mellan rören närmare 50 mm i skarven i elmuffen. Här fanns det deformationer efter att plasten i rörändarna och elmuffen smält och det fanns tecken på att det hade brunnit i skarven. Det fanns även droppformationer som kan tolkas som att plast har droppat från den sidan inne i skarven. Det indikerar att den delen av röret har legat uppåt och att elsvetsmuffen varit horisontellt placerad. Det fanns också förkolningar på motsatt sida om droppformationerna som indikerade att plasten brunnit där i en liten pölbrand som därefter självslocknat, se figur 20.

Figur 20. Vänstra bilden visar ovansidan på skarven i den rördel där droppformationer fanns. Den röda markeringen visar droppformen efter smält plast som runnit ned. På högra bilden syns motstående sida från droppformationerna i skarven. I den röda markeringen syns de förkolnade resterna där plasten sannolikt brunnit.

Rördelarna saknade markering på rören för insticksdjupet i elmuffen. Om det inte gjorts någon markering vid svetsningarna eller om markeringarna försvunnit i samband med släckarbetet har inte kunnat fastställas.

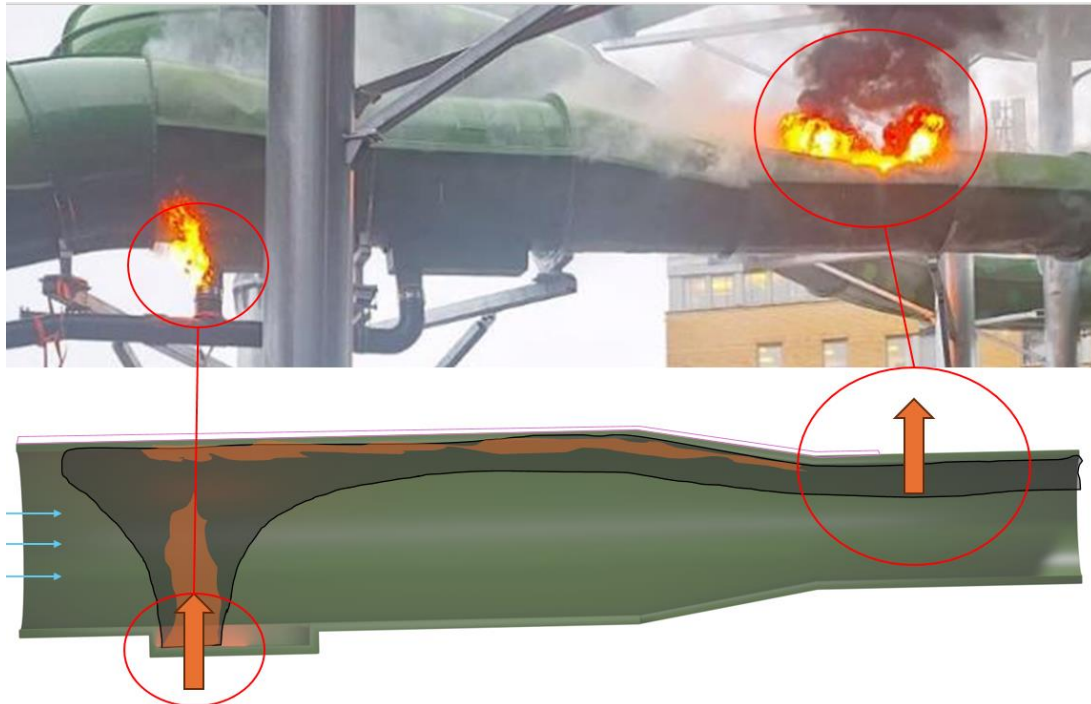
I ett tidigt skede av brandförloppet kunde lågor observeras från två olika platser i anslutning till Rattler. Lågor sågs på den plats där omledningsrören anslöt till vattenrutschkanan och även på ovansidan av vattenrutschkanan. Avståndet mellan dessa platser är ca 9 meter, se figur 21.

Figur 21. Den övre bilden visar var de första lågorna slog ut i Rattler. Den undre skissen visar en genomskärning av Rattler. De orangea pilarna i skissen visar var lågorna slog ut. De blå pilarna visar luftgenomströmningen. De mörkgröna fälten visar brandens utbredning. Källa: Tingstad Måleri AB och RISE.

RISE har på uppdrag av SHK modellerat det initiala brandförloppet. Modelleringen visar att vattenrutschkanans lutning, utformning och varierande tjocklek, tillsammans med en kylande effekt på grund av vädret kan ge ett initialt brandförlopp med lågor på två olika platser.
