# PAMPUS – Grundstötning utanför Norrbyskär

Statens haverikommission har utrett en grundstötning av bogserfartyget PAMPUS utanför Norrbyskär, Västerbottens län, den 12 februari 2024

11 februari 2025

## Slutrapport SHK 2025:02

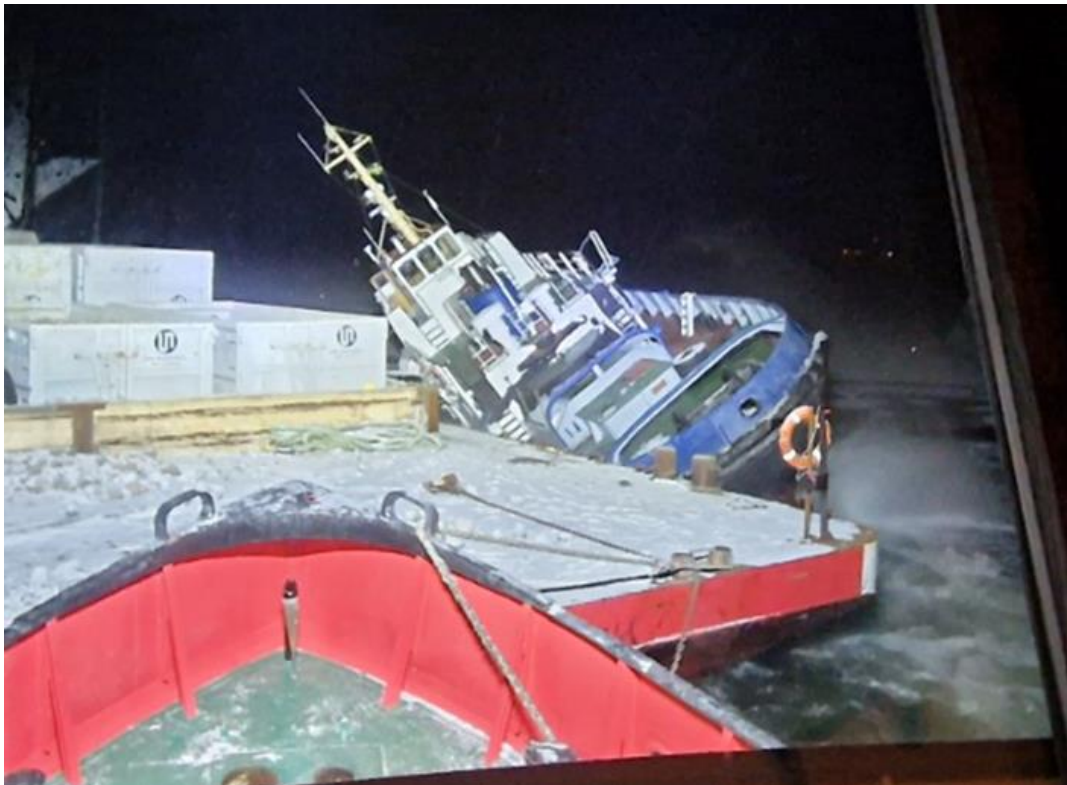
Figur 1. Bild tagen från KARL-ASTRID efter grundstötningen. Pråmen syns till vänster i bilden och PAMPUS till höger. Foto: T. Ekstrand Sjötjänst AB.

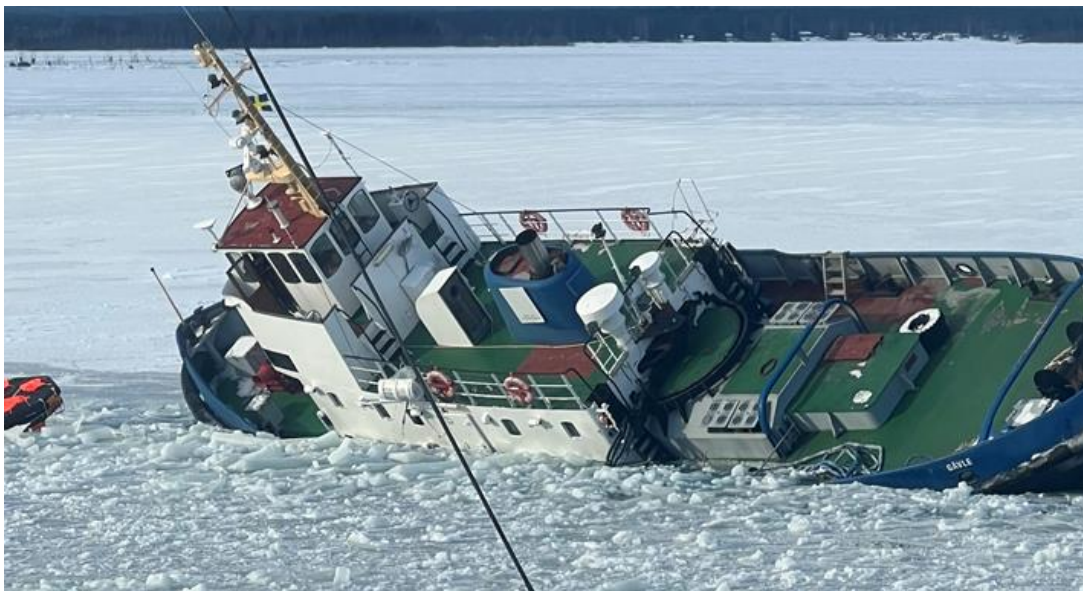
Det gick inte håll i fartygets skrov vid grundstötningen. Enligt dykare var skadorna på skrovet små. Vatteninträngningen i fartyget uppkom på grund av den kraftiga slagsidan. Vattnet trängde därmed in till inredningen via hyttventiler, ventilatorer och dörrar. Till maskinrummet trängde vattnet in via pejlör och överfyllnadsrör till olika tankar. Till följd av vatteninträngningen blev alla utrymmen under huvuddäck på babordssidan vattenskadade, inklusive maskinrummet. Försäkringsbolaget bedömde fartyget som en totalförlust. Även om det varit möjligt att reparera fartyget hade kostnaderna överstigit försäkringsbeloppet.

Figur 2. PAMPUS omkring kl. 13 den 13 februari på grundet. Foto: Kustbevakningen.

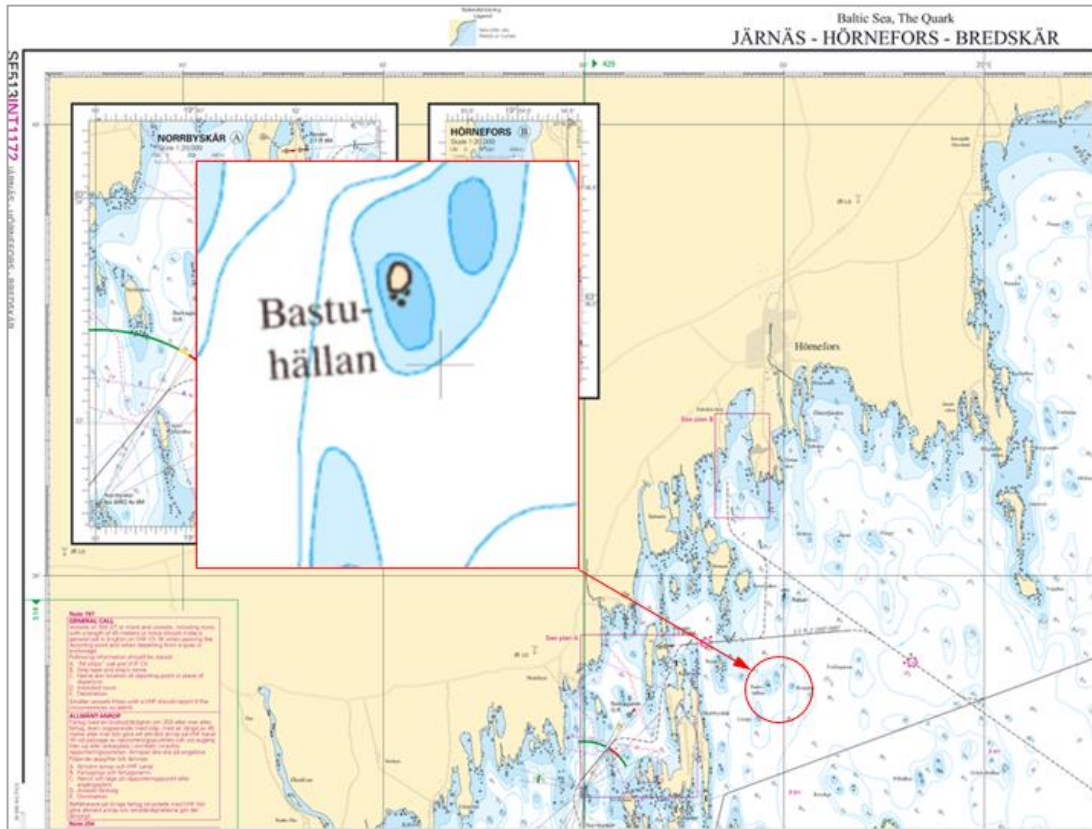
Bastuhällan är en liten ö som är ca 60 x 60 meter. Den ligger öster om Norrbyskär, ca 6 km söder om Hörnefors. Runtomkring ön breder ett grundflak ut sig. I sjökort 513 markerades grundflaket syd om ön med en 3- respektive 6-meterskurva. Den djupare 6-meterskurvan sträckte sig ca 200 meter syd om Bastuhällan och 3-meterskurvan ca 150 meter syd om Bastuhällan, se figur 3.

Figur 3. Sjökortsbild (före PAMPUS grundstötning) över området söder om Hörnefors. Förstoringen visar Bastuhällan med omgivande grundflak där mörkblå färg representerar området för 3-meterskurvan och ljusblå färg 6-meterskurvan, krysset visar position för undervattensstenen som PAMPUS gick på.: Bilden är redigerad av SHK. © Sjöfartsverket nr 24-06074.

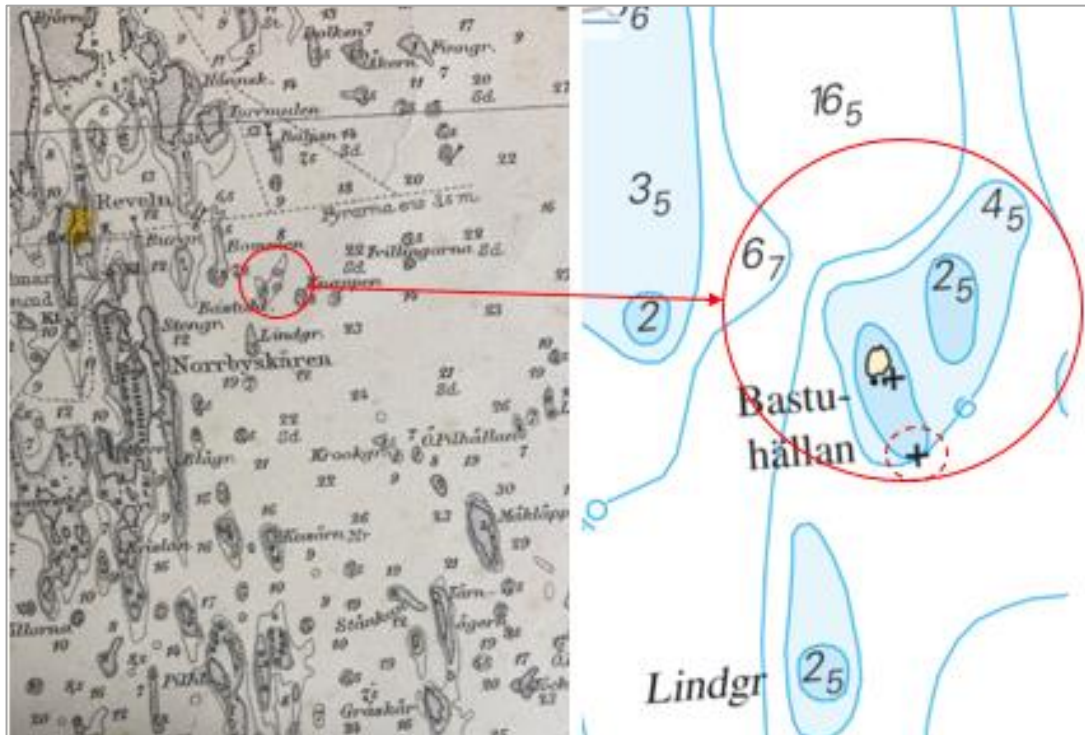
Området där PAMPUS grundstötte sjömättes i början av 1900-talet och det första sjökortet är från 1922, se figur 4. Kustlinjer och landhöjning är korrigerade i nyare sjökort men djupinformationen baseras på de ursprungliga sjömätningarna som är ofullständiga.

Figur 4. Originalsjökort från 1922 till vänster och korrigerat sjökort efter grundstötningen till höger. Streckad röd ring visare den tidigare okända undervattensstenen. Från Sjöfartsverkets kartvisaren. © Sjöfartsverket nr 24-06074.

Undervattensstenen som PAMPUS gick på var inte utmärkt i det sjökort som användes och gällde vid tillfället för grundstötningen.

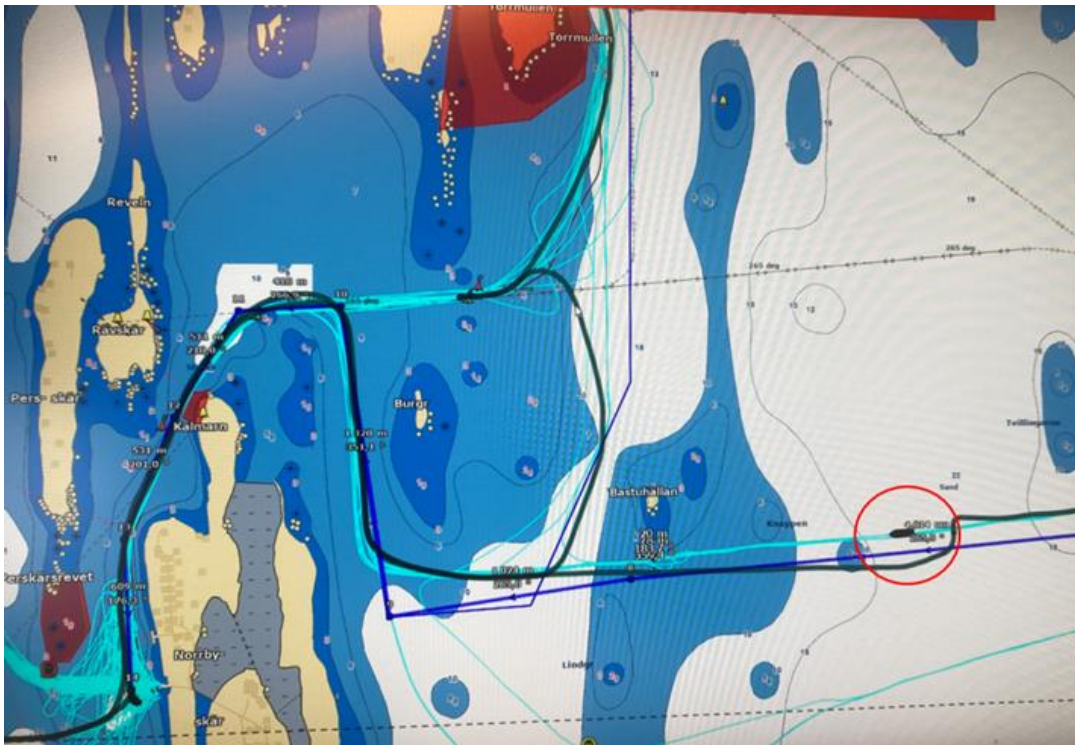
Navigationsdatorn var inköpt 2019 och uppfyllde inte kraven för ett godkänt ECDIS-system<sup>7</sup>. De elektroniska sjökorten var inte uppdaterade och uppfyllde inte standarden för ett ENC<sup>8</sup>.

Figur 6. Fartygets elektroniska sjökort med PAMPUS tidigare passager (ljusblått) samt den sista positionen (röd ring), drygt 1 000 meter öster om platsen där fartyget grundstötte. Mörkblått streck visar den i förväg planerade rutten och svart den faktiska rutten den 7 februari. Bild från PAMPUS navigationsdator.

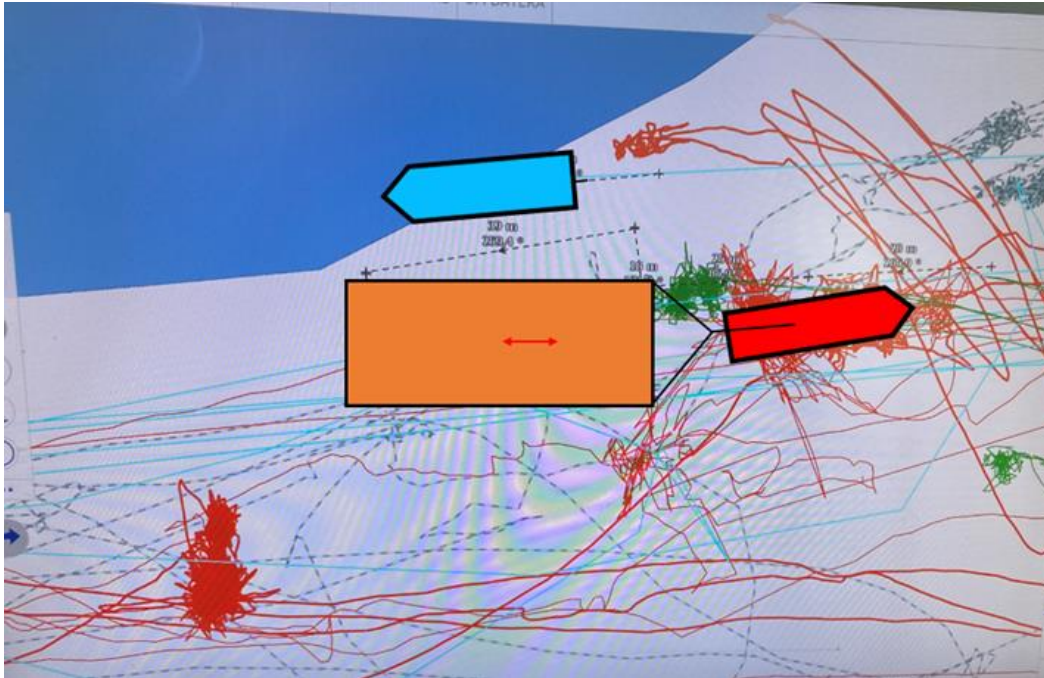
Figur 7. Pråmen i orange, PAMPUS i ljusblått och KARL-ASTRID i rött. Grönt spår är från rederiets tredje fartyg. Bild tagen från KARL-ASTRIDS navigationsdator och redigerad av SHK.

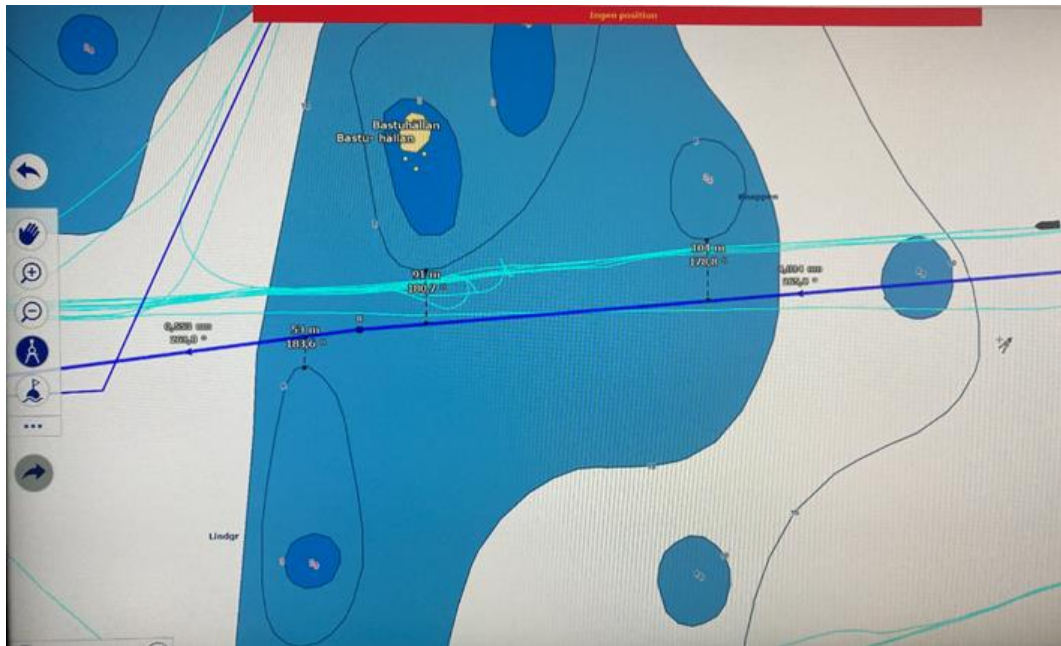
Figur 8 visar navigationsdatorn på PAMPUS där den planerade rutten syns i mörkblått. Den planerade rutten ligger mellan 6-meterskurvorna för Bastuhällan respektive Lindgrundet. Anledningen till att inte denna väg valdes var att den bedömdes vara svårare att ta sig fram genom på grund av isvallar som besättningen observerat där. Vid föregående resa från Holmsund den 9 februari hade samma alternativa rutt använts.

Figur 8. Den mörkblå linjen visar den planerade rutten medan ljusblå linjer visar de faktiska spåren där fartyget färdades. Den ljusblå linjen som korsar den mörkblå är från spåret första resan den 7 februari. Returreisan den 9 februari går i samma sträckning som spåren från den 12 februari. Bild från PAMPUS navigationsdator.

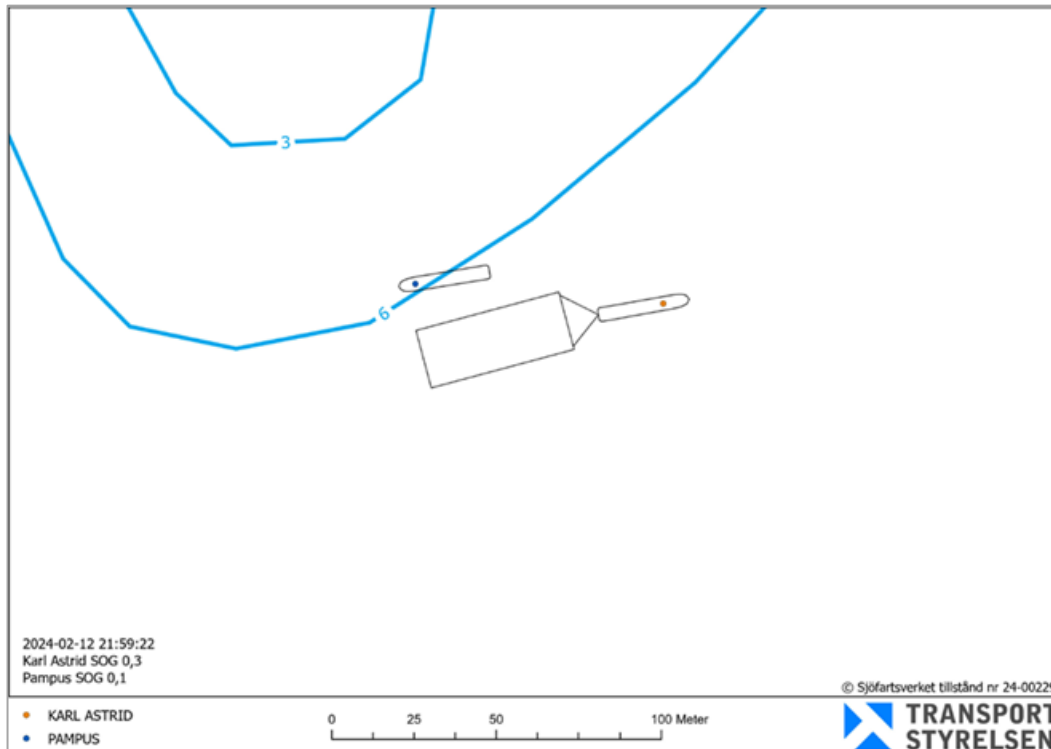
Figur 9. AIS-positioner för PAMPUS och KARL-ASTRID vid grundstötningen den 12 februari. Uppskattad position för pråmen inritad av Transportstyrelsen. Bild: Transportstyrelsen.

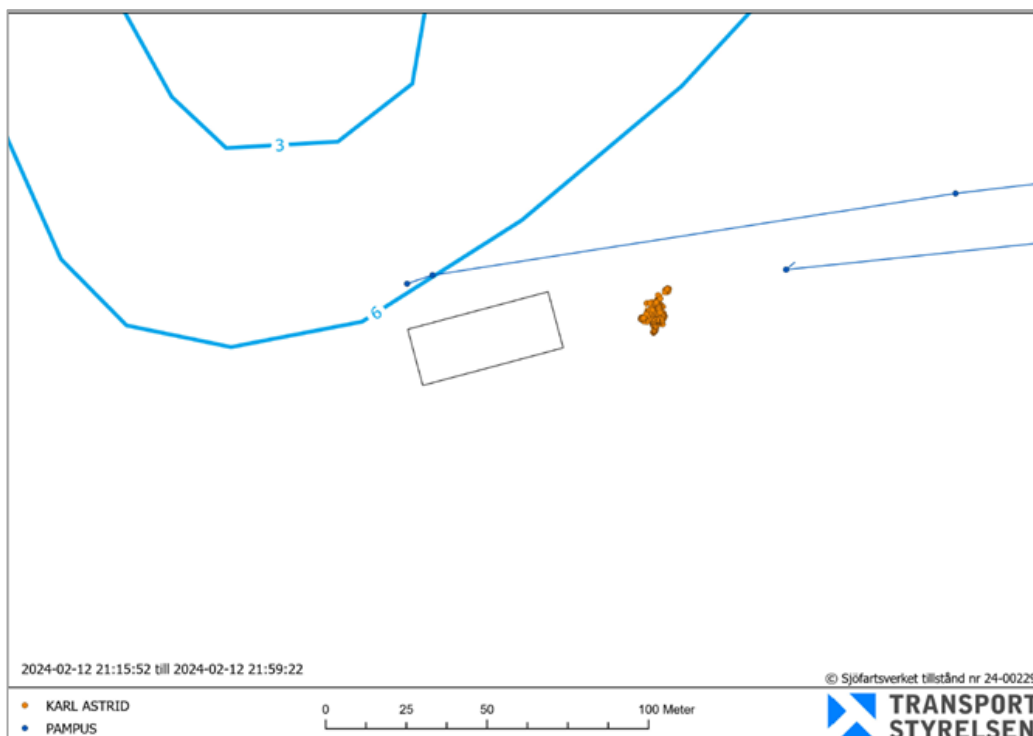
Figur 10. AIS-spår för PAMPUS den 12 februari i blått och KARL-ASTRID i orange. Uppskattad position för pråmen inritad av Transportstyrelsen. Bild: Transportstyrelsen.

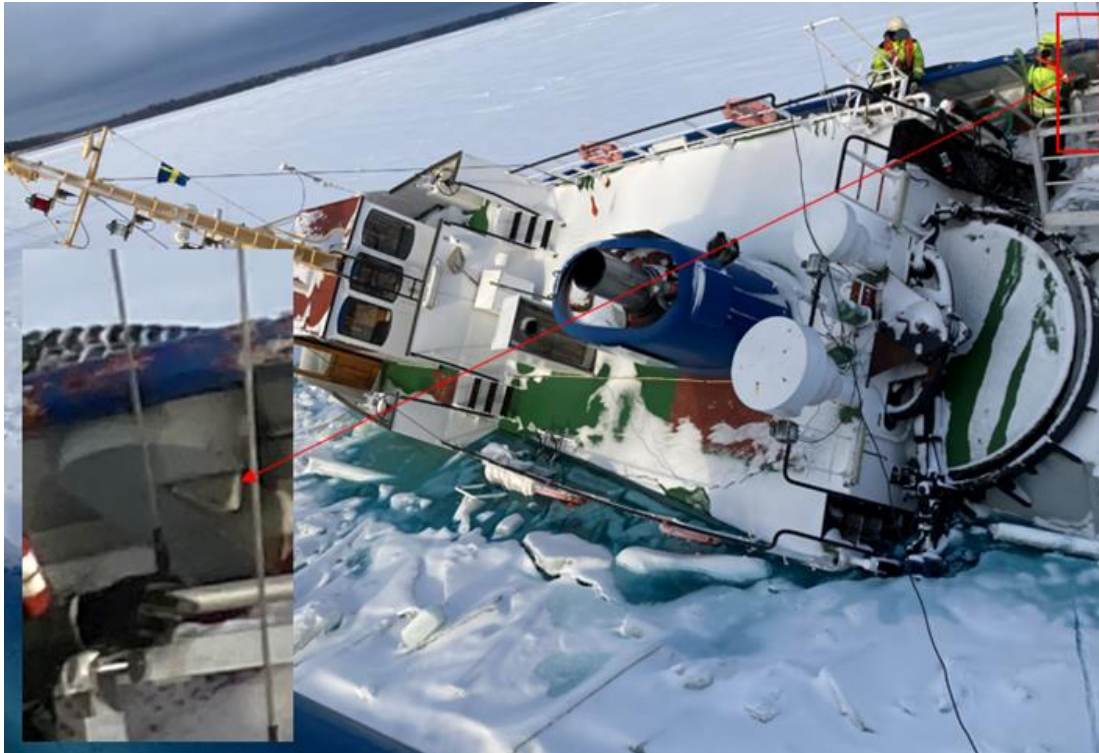
Figur 11. Förstoringen visar en ventilator på styrbord sida där tillslutningsanordningen är öppen.  
Foto: Kustbevakningen den 14 februari, redigerat av SHK.

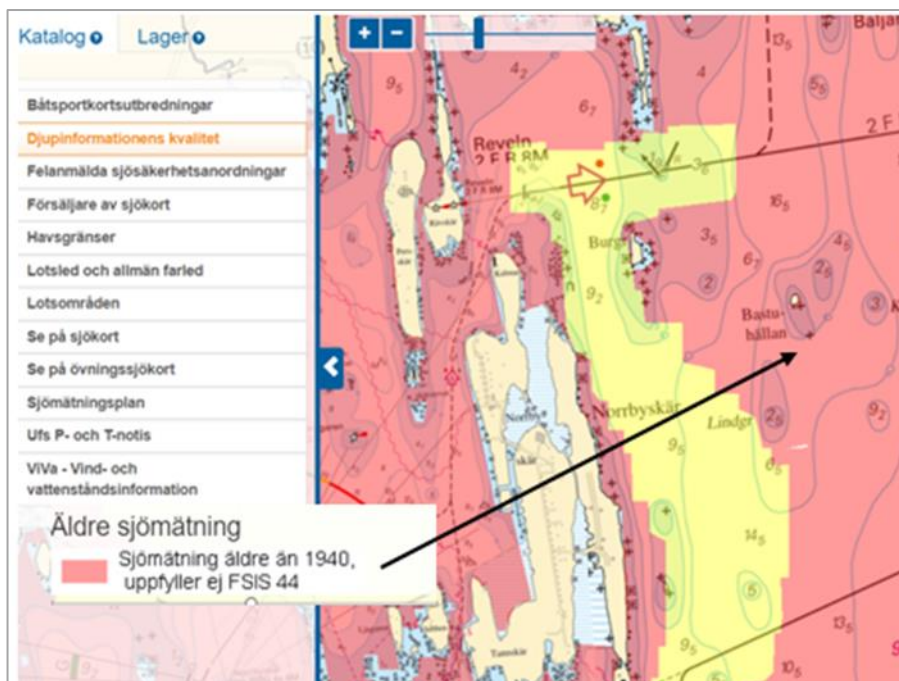
”Sjömätning äldre än 1940, uppfyller ej FSIS 44”<sup>19</sup>, se figur 13.

Figur 13. Utdrag från kartvisaren för området kring Bastuhällan. Varken gult eller rödrosa område uppfyller FSIS 44 men det gula området är sjömelett efter 1940.

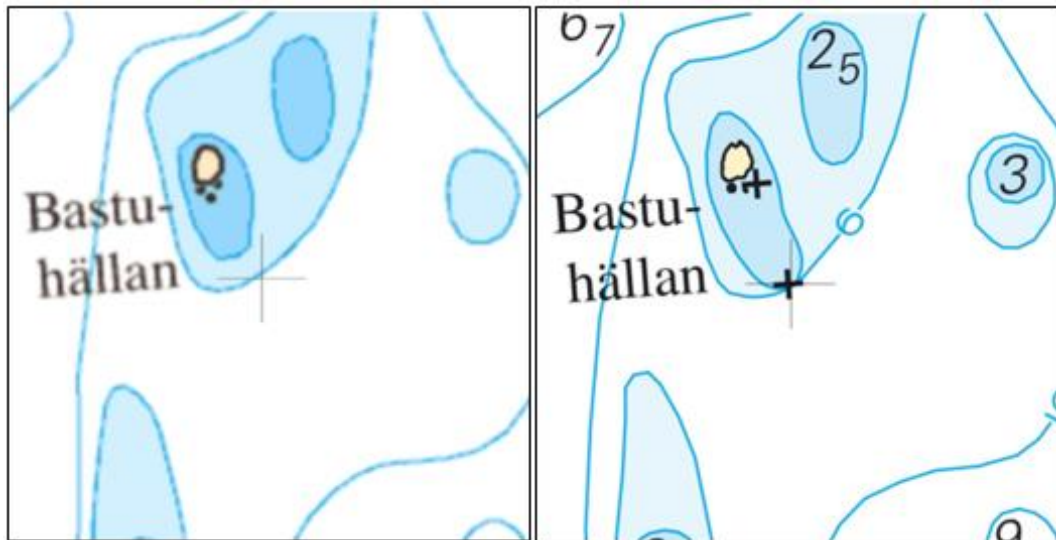
Figur 14. Bilden till vänster visar ett äldre sjökort och bilden till höger visar sjökortet efter rättelsen i Ufs 2024:1006. © Sjöfartsverket nr 24-06074.

Efter händelsen notifierade försäkringsbolaget Sjöfartsverket om grundet. I underrättelse till sjöfarten, Ufs 2024:1006, som publicerades den 13 mars 2024, är en undervattenssten markerad syd om Bastuhällan och 3-meterskurvans utbredning är justerad, se figur 14.
