VIPAN – Grundstötning vid Lerholmen

Statens haverikommission har utrett en allvarlig sjöolycka
vid Lerholmen i Västra Götalands län, den 9 november
2023

27 februari 2025

Slutrapport SHK 2025:04

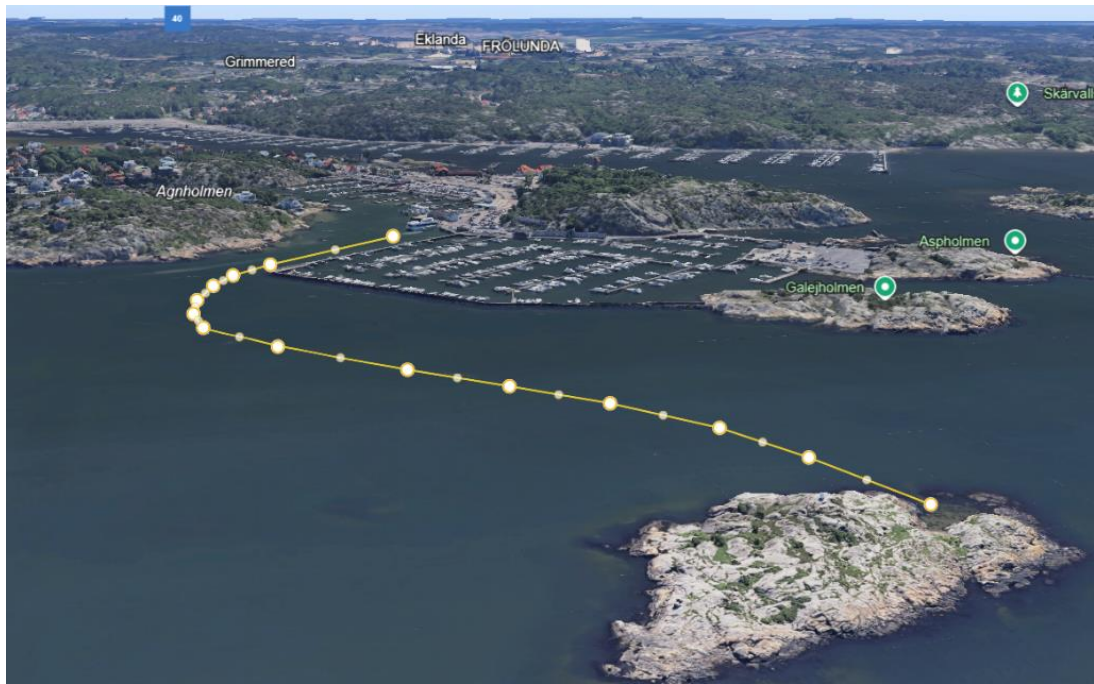
Figur 1. Den aktuella resan. VIPAN av gick kl. 06.00 från Saltholmen, som ligger uppe till vänster i bild och körde upp på Lerholmen tre minuter senare. Den markerade färdvägen baseras på spår från AIS-systemet, viss avvikelser från den verkliga resan kan förekomma. Bild: Google Earth/Landsat/Copernicus.

Det fanns såväl AIS-spår som en inspelning från fartygets elektroniska sjökort som visade resan fram till grundstötningen. Av spåren kan man se att fartyget sakta börjar gira styrbord kort efter att babordsgiren in mot farleden avslutats. Det går inte att tydligt se att fartyget gått på en rak kurs någon längre stund innan styrbordsgiren börjar. Farten var efter babordsgiren cirka 14 knop och ökade succesivt till nästan 16 knop strax före grundstötningen. Från det att fartyget började avvika åt styrbord tills att fartyget grundstötte gick det ungefär 25–30 sekunder.

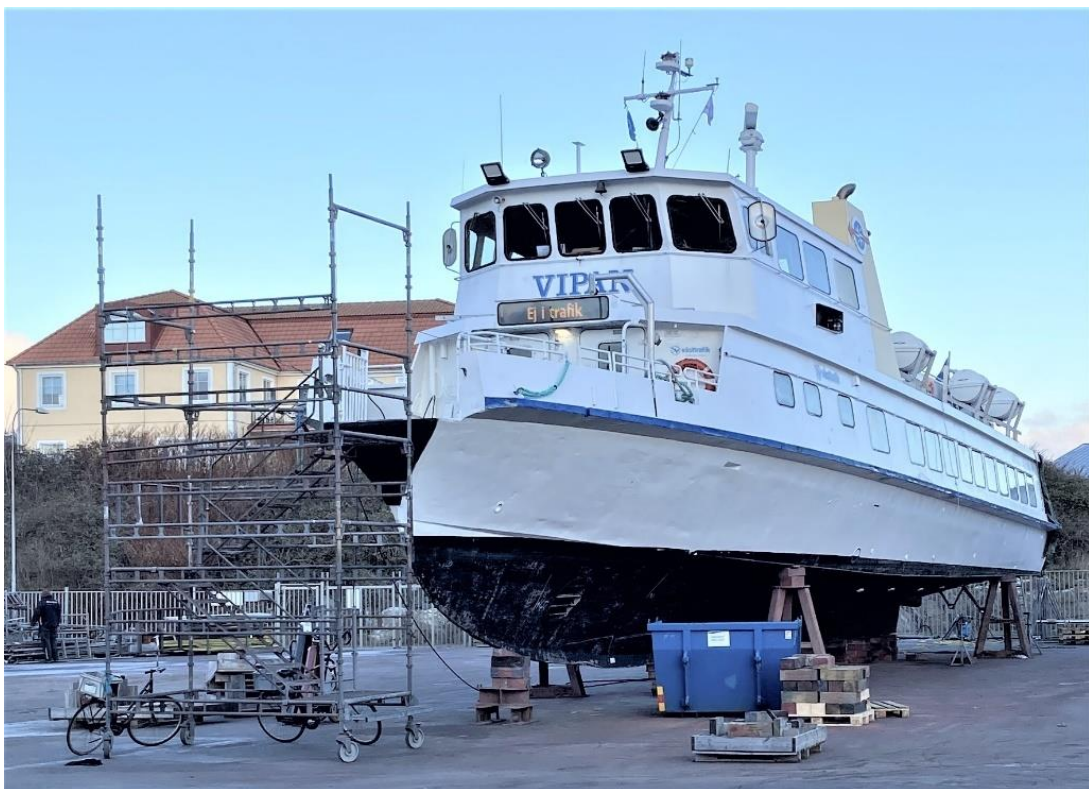
Fartyget fick omfattande skador. Skrovet skadades främst i den förliga delen av kölen och längs med styrbordssidan. Styrbords propeller och roder skadades allvarligt. Styrbords roder veks bakåt och gjorde ett hål i skrovet. Intill styrbords propelleraxelgenomföring uppstod också hål. Vatteninträngningen skedde dock främst från skadorna i fören.

Figur 3. VIPAN på Ö-varvet, Öckerö. Fotot är taget efter grundstötningen.

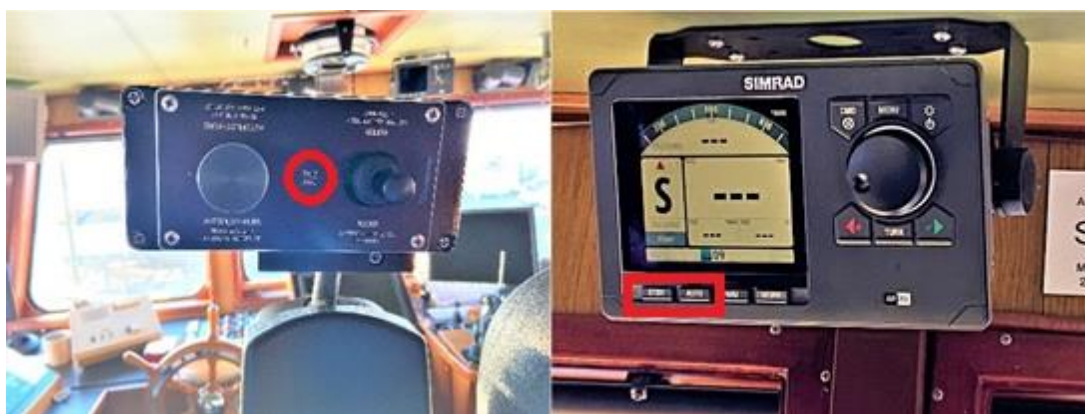
Det gavs däremot inget akustiskt larm när man skiftade mellan de två driftlägena auto och standby. På armstödet fanns en lysdiod mellan vridknappen och styrspaken som tändes när automatiken var aktiverad, se vänstra bilden i figur 5. På huvudenheten fanns två bakgrundsbelysta knappar som indikerade om styrningen var i läge auto eller standby, se högra bilden i figur 5.

Figur 5. Vänstra bilden: Kontrollen för automatstyrningen på vänster armstöd (armstödet uppfällt). Mellan vridknappen och spaken syns den lysdiod som indikerar driftläge (markerad med en röd cirkel). Högra bilden: Automatstyrningens huvudenhet som fanns i takhöjd. Längs ner till vänster ses de två knapparna STBY och AUTO som indikerar driftläge (markerade med en röd rektangel).

Automatstyrningen varnade inte för ändringar av driftlägen annat än med tämligen diskreta lampor, varav den ena fanns på det vänstra armstödet och var inte längre synlig efter att armstödet lyfts och den andra fanns i takhöjd på motsatt sida från motorpanelerna. Hade det varit ett fel på automatstyrningen hade ett akustiskt larm avgetts. Det finns inget som tyder på att det varit fel på automatstyrningen.

Det har inte med säkerhet kunnat fastställas att automatstyrningen varit aktiverad. Automatstyrningen kan ha varit aktiverad, men gått över i standbyläge när befälhavaren lyfte armstödet. Det kan också vara så att automatstyrningen aldrig aktiverades, men att befälhavaren inte noterat lysdioden i armstödet eller knappen på huvudinstrumentet i takhöjd. Ett tredje alternativ är att befälhavaren oavsiktligt kommit åt vridknappen på armstödet och gjort en mindre kursändring. Uppgifterna i utredningen talar dock för att automatstyrningen sannolikt oavsiktligt kopplats ifrån när armstödet lyftes efter babordsgiren.

- Automatstyrningen har försetts med ett akustiskt larm som gör navigatören uppmärksam på att automatstyrningen stängts av.
- Rederiet har justerat och anpassat tidtabellen när man ersätter snabbgående fartyg med långsammare fartyg under längre perioder, för att minska risken för irritation hos passagerare och minska stresspåverkan för besättningen.
- Rederiet har försett bryggan med kompletterande belysning som inte är bländande, för att besättningen lättare ska kunna se instrument, sjökort etc. i mörker.
- Rederiet har försett VIPAN med extra navigationsutrustning (skärm för elektroniskt sjökort) för att säkerställa och förbättra styrmans möjlighet att delta aktivt i navigeringen på en dedikerad plats.

Automatstyrningen bör vara utformad på så vis, att ett akustisk eller annat lämpligt larm avges, när driftlägena ändras. Om någon oavsiktligt kommer åt en knapp eller liknande som ändrar driftläget, ska den som framför fartyget uppmärksammas på detta.
