**SAMMANFATTNING AV UNDERSÖKNINGAR AV  
KRYSSNINGSFÄRJAN M/S ESTONIA MED  
UNDERVATTENSROBOT DEN 14-15 JULI 2021**

2021-07-20

**TUUKRITÖÖDE OÜ**  
Graniidi 20-9  
10413 TALLINN  
+372 501 6663  
tuuker@tuuker.ee

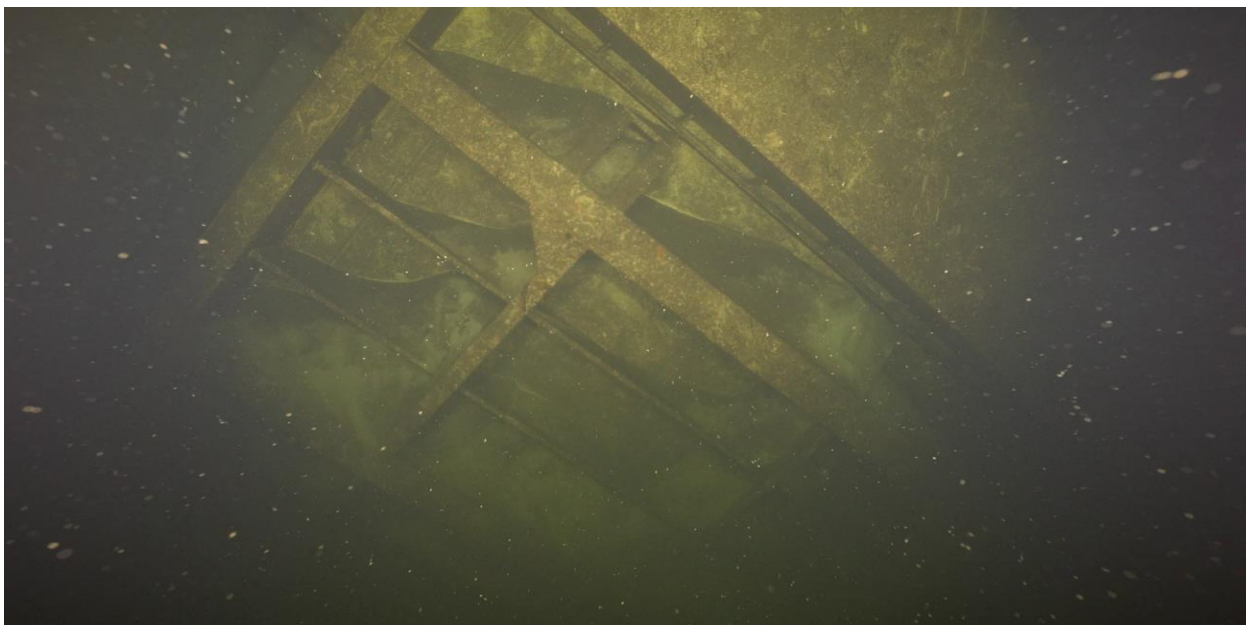
Arbetet utfördes i vrakets akterdel, för att bestämma akterrampernas läge och skick, rodrets och propellrarnas skick samt havsbottenlinjen i akterdelen. Under arbetet framgick det, att akterramperna befann sig i stängt läge: 15.55

Inga skador upptäcktes på utsidan av akterramperna. Skrovets nedre högra hörn är delvis i marken.

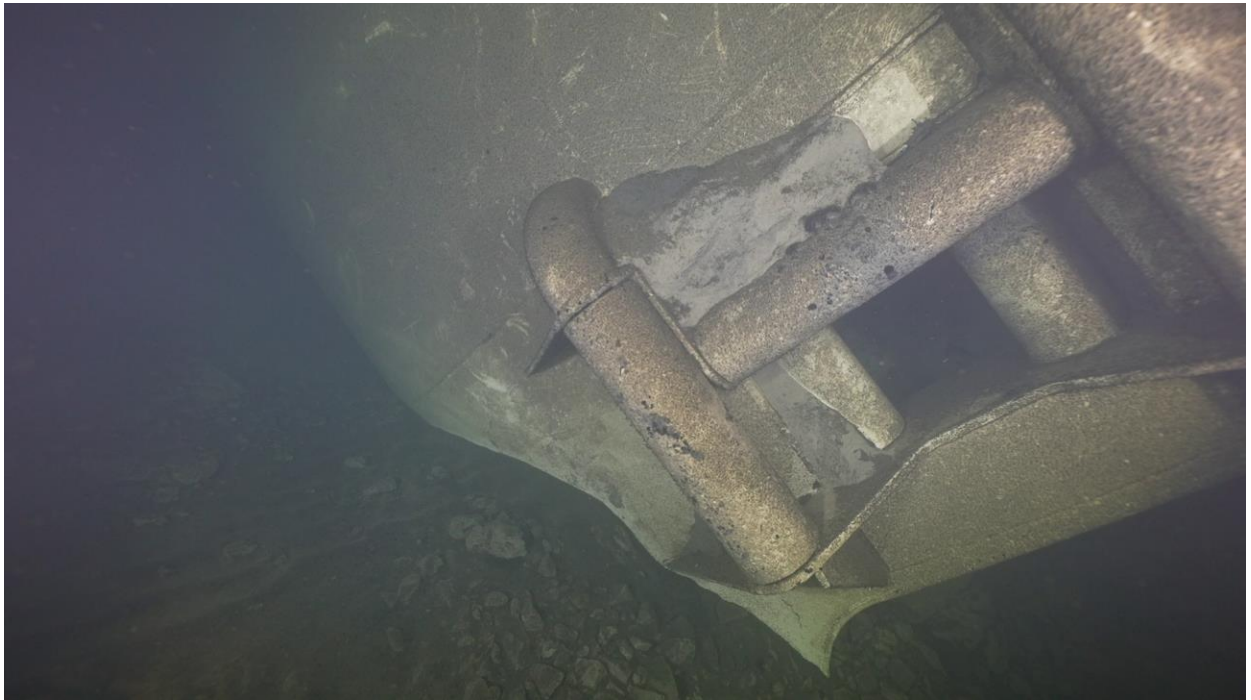
Man kan se ett klys med rullar och grus, som använts vid täckningen: 21.13

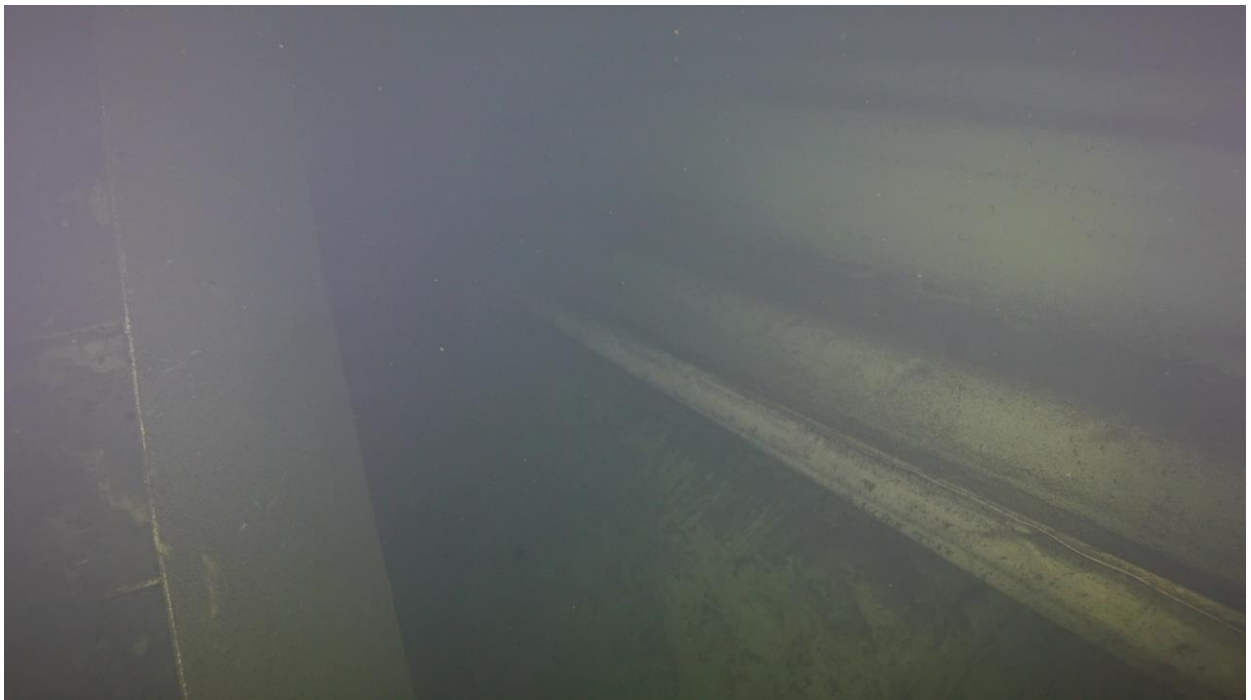
Man kan se tilltygad geotextil eller en överbyggnadsdetalj, som ligger på havsbotten bakom aktern (till höger på bilden): 22.23

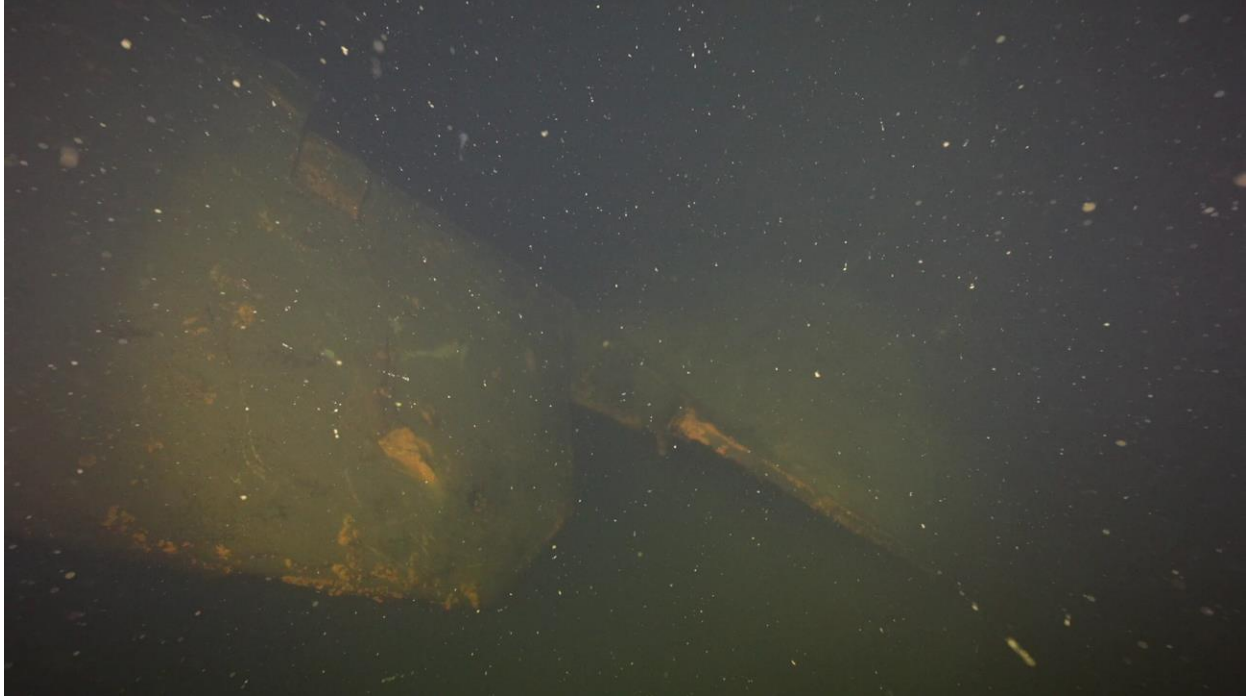
Båda roderbladen låg på styrbordssidan: 30.14 och 38.14. Inga skador identifierades.

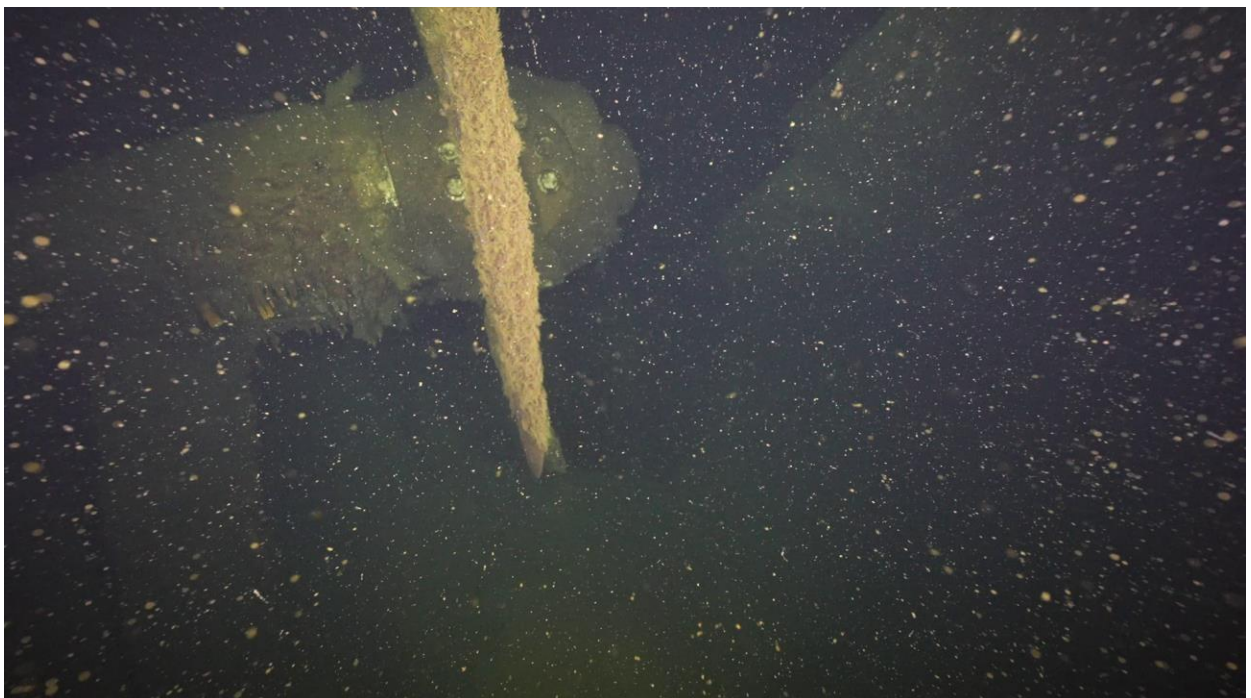
Inga synliga skador finns på båda propellrarna.  
Propellerbladen är i neutralläge: 31.40

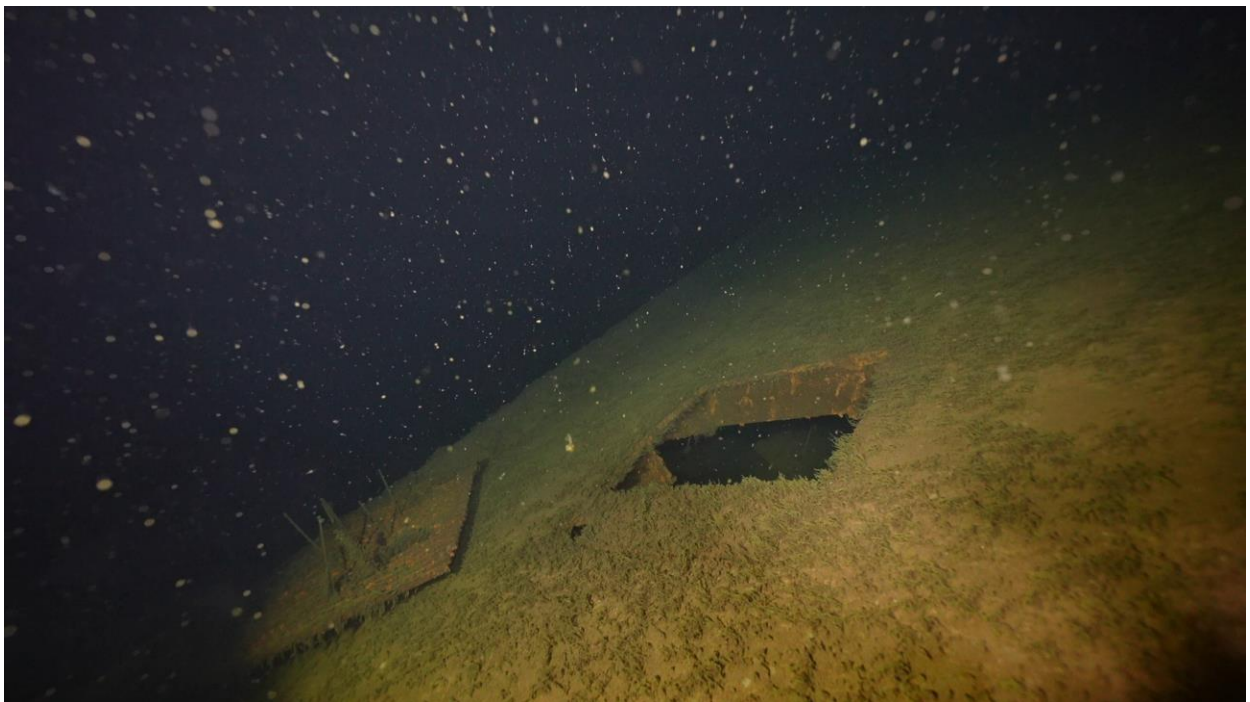
Därefter gick man över till babordssidan (1.25.00), där man såg över skicket av den mellersta delen av fartygets plana botten och ingångsöppningen på babordssidan (1.35.34), som skurits upp i skrovet vid dykundersökningen 1994 samt metallspjället, som användes för att stänga öppningen med den utskurna delen av skrovet.

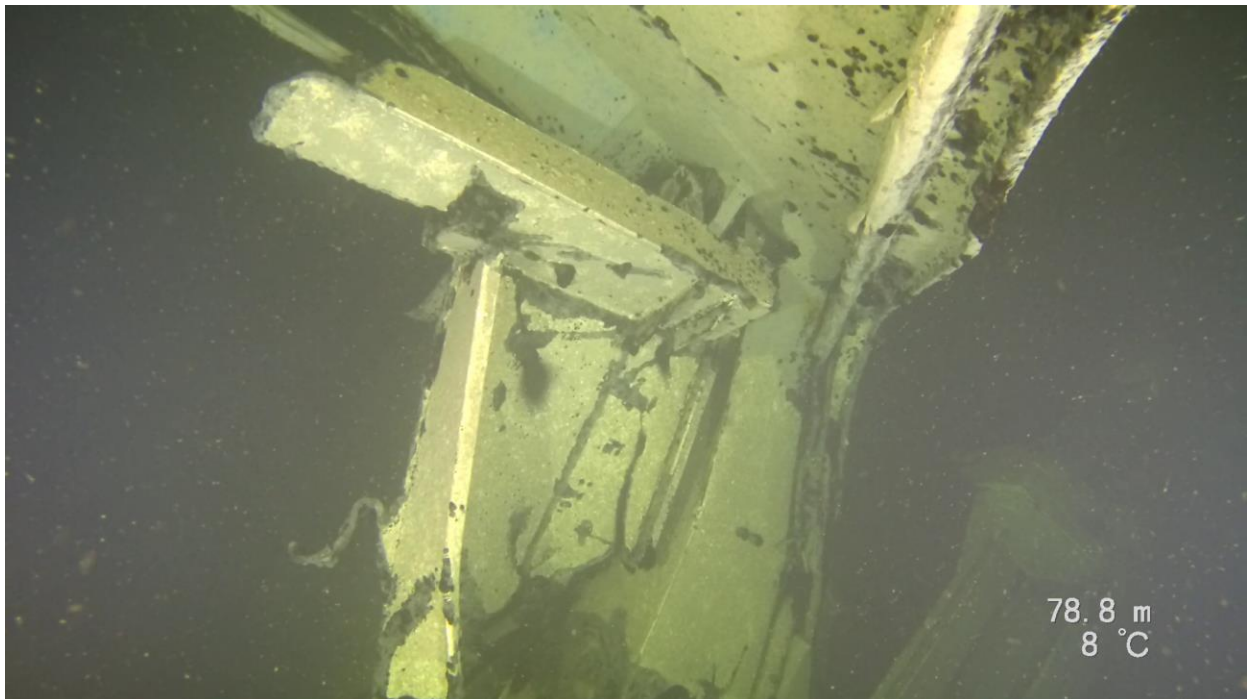
54.22 Ett fragment av bogrampens hörn, fäst vid gångjärnet på bogrampens högra sida, är synligt.

55.06 En närmare titt visar hur balkar, plättering och svetsar har slitits sönder på fragmentet. Bredvid den i längsgående vertikalt hängande förstyrningsribban, syns en remsa av sönderriven och valsad stålplåt.

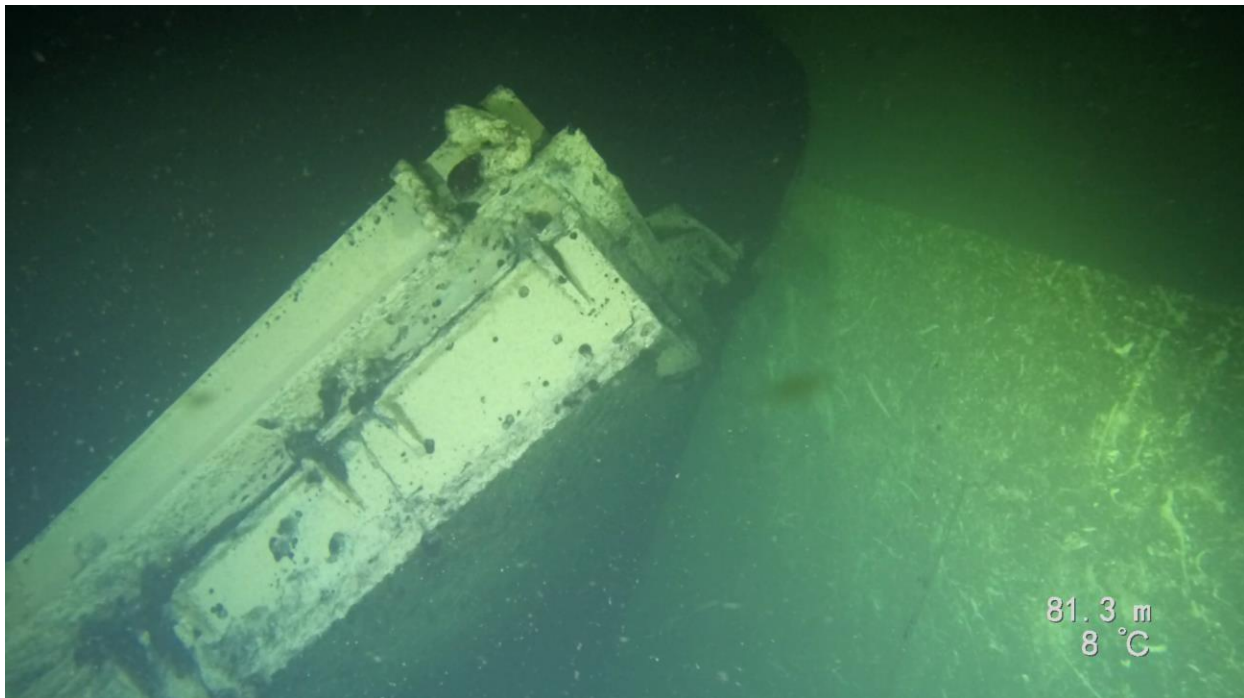
1.03.30 Åter tillbaka vid förens djupgångsmärke på styrbordssidan och sänks ner vid bogrampen: 1.06.32

1.08.05 Bogrampens gångjärn ses över, genom att röra sig uppifrån och ner, dvs. från vänster sida av rampens normala läge till höger sida. Man kan se att båda gångjärnsöronen på babordssidan är starkt deformerade. Öglorna i det andra gångjärnet från vänster är brutna/sönderrivna.

1.08.47 Två gångjärn på styrbordssidan saknas (har rivits av tillsammans med rampens hörn).

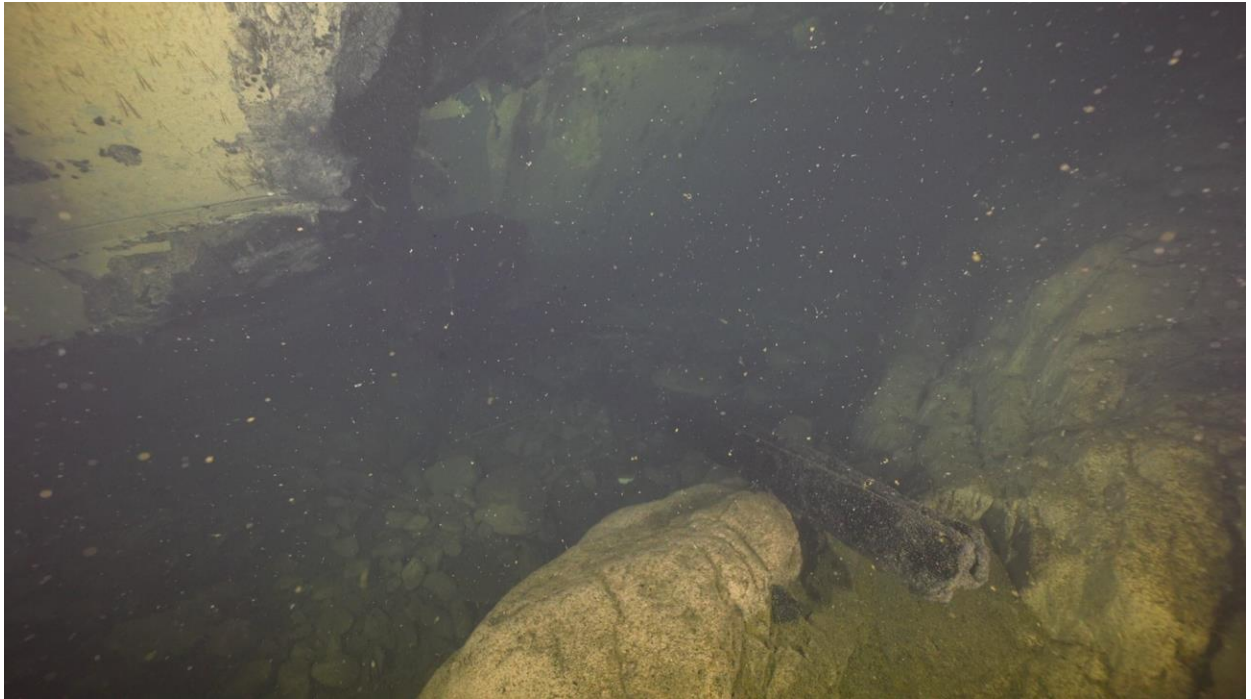
25.03 En ännu brantare uppstigning och spricka på bogsidan. Man kan se en starkare grund och moränlagrets lutning på den.

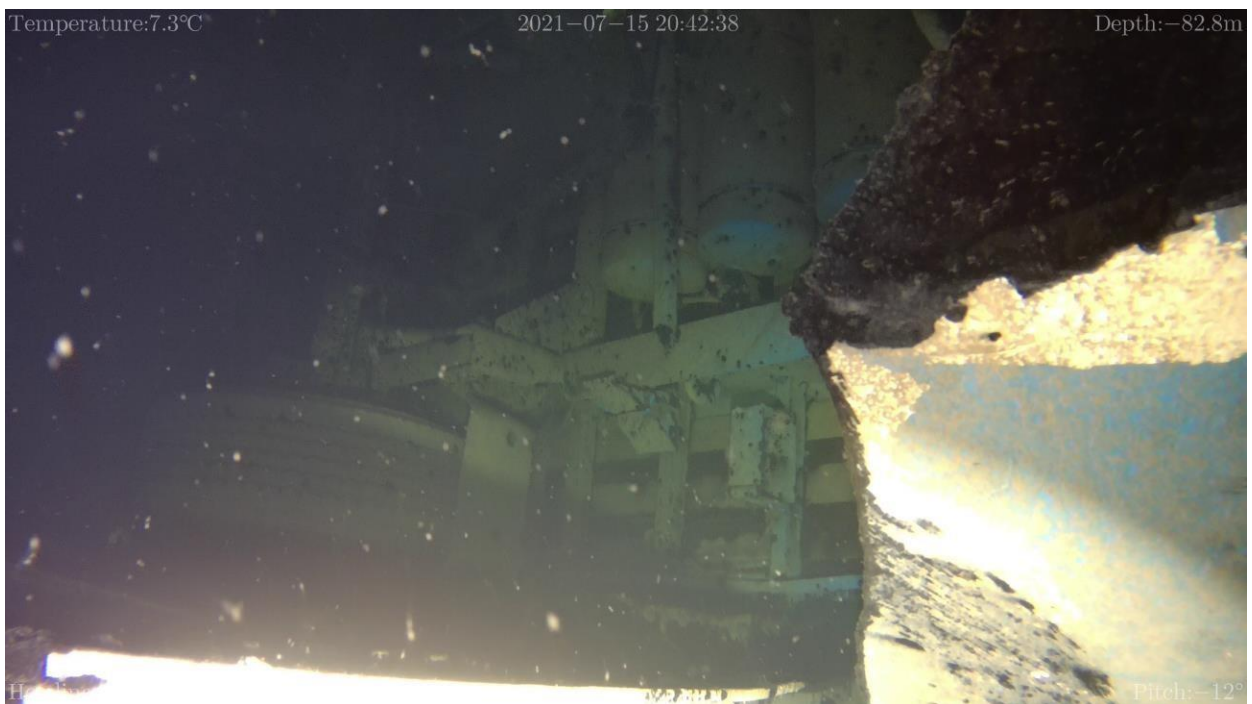
Sprickan löper genom skrovet på ett djup på 82,2 m, 50 mm från utloppet.  
Sprickans mittdel och den sönderrivna balken på ett djup av 83,1 m.  
Vi skjuter in drönaren i öppningen och ser en lastbils ram och axel, som är vända  
upp och ner på bildäck 27.43

Spricköppningen har uppstått exakt i nivå med bildäcket.
