# Urspårning med godståg 9915 på Malmbanan

Statens haverikommission har utrett en urspårning som inträffade vid Vassijaure driftplats, Norrbottens län, den 24 februari 2024

7 februari 2025

# Slutrapport SHK 2025:01

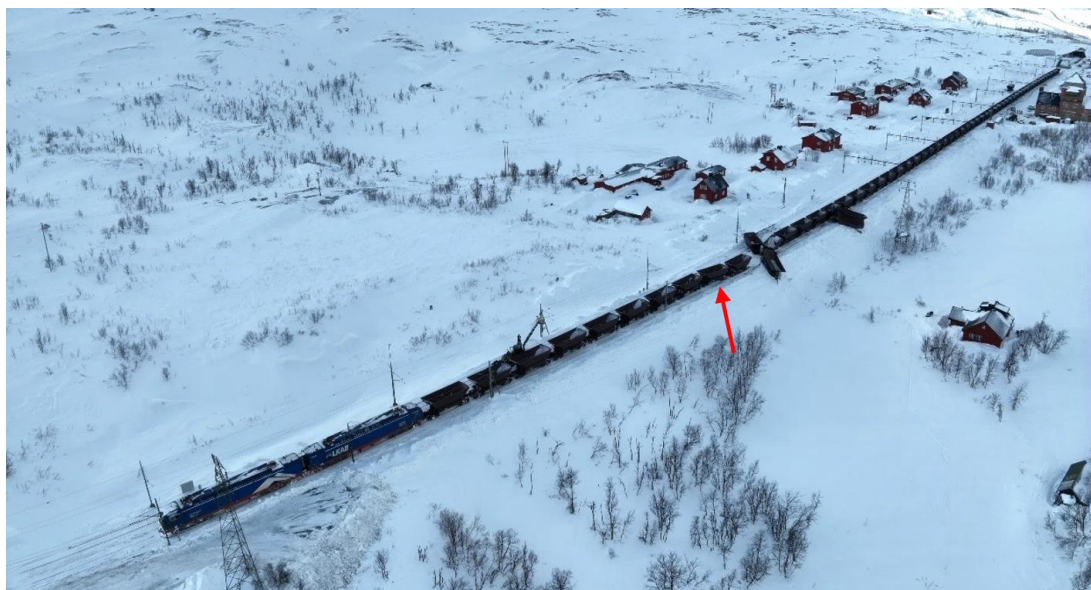
Figur 2 visar hela tåg 9915 på Vassijaure driftplats med loket till vänster i bild. Den första urspårade, nionde vagnen i tåget, är markerad med en röd pil.

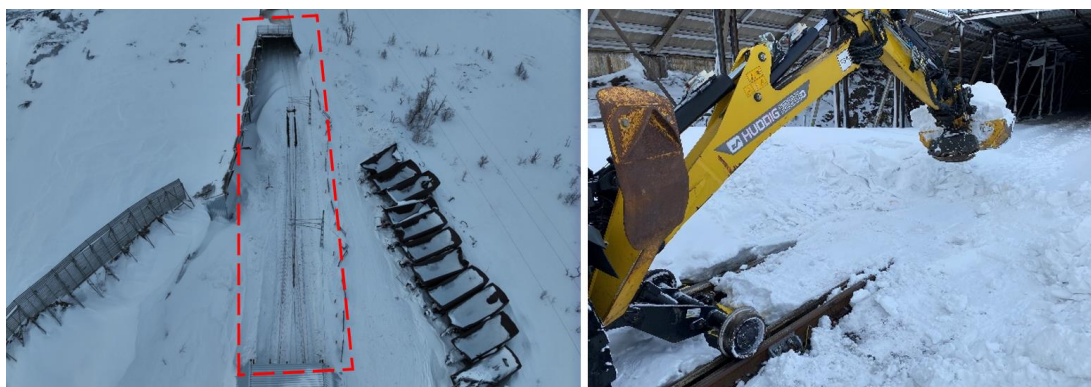
Snögalleri 13A ligger i den västra änden av Vassijaure driftplats och skyddar bland annat växeln från spår 1 och 2 i riktning mot Riksgränsen. En del av snögalleriet skadades vid en urspårning 17 december 2023 och behövde rivas för att möjliggöra bärgning av vagnarna. Galleriet var inte återställt den 24 februari och skyddet mot snödrev och drivbildning över växeln var därför begränsat, se figur 5.

Figur 5 visar till vänster den skadade och demonterade delen av snögalleri 13A över växeln från spår 1 och 2 mot Riksgränsen. Vagnarna till höger är bärgade efter urspårningen den 17 december 2023. Drönarbilden är tagen efter snöröjning av växeln. Till höger pågår snöröjning av växeln inför olycksplatsundersökning den 27 februari 2024.

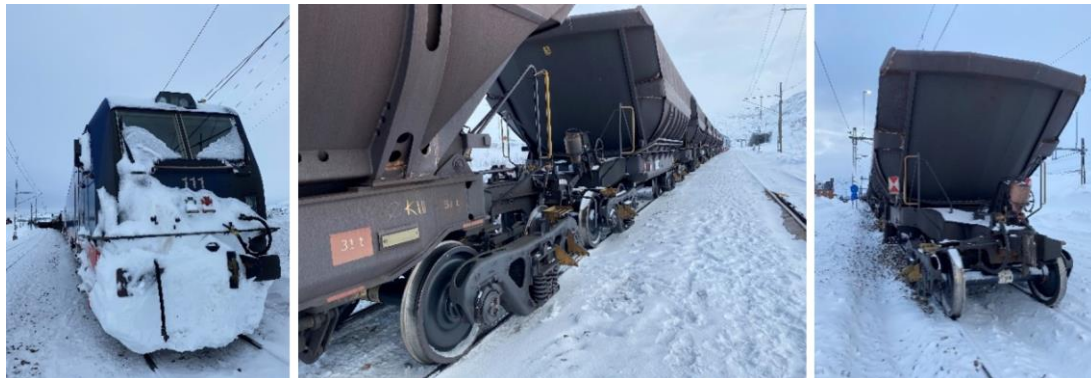
Loket hade hård och packad snö i fronten, se figur 10. I övrigt stod båda loken, de åtta första vagnarna samt den första boggin på vagn nio på spåret utan synbara skador. På motsvarande sätt stod vagnarna 17–62 på spåret utan synbara skador.

Figur 10 visar till vänster det ledande loket med mycket packad snö i fronten. I mitten en bild i tågets färdriktning från första boggin på vagn nio, med loken i bakgrunden. Till höger visas vagn 62, sist i tåget.

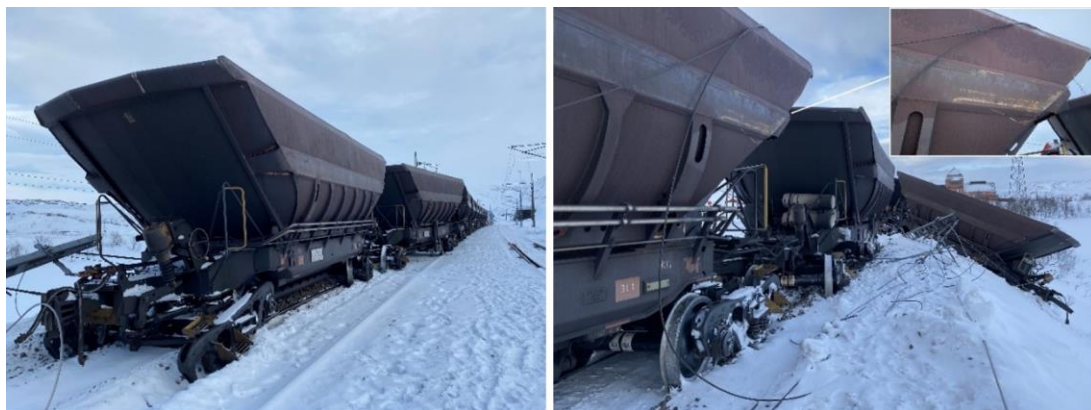
Den bakre boggin på vagn 9 och hela vagn 10 stod urspårade till vänster om spåret. I slutet av den vänstra sidan på vagn 9 fanns skrapmärken efter ett föremål i färgerna grönt och orange, se figur 12.

Figur 12 visar till vänster vagn tio och nio framåt i tågets färdriktning. Till höger visas vänster sida av vagn nio, med skrapmärken och vidare vagn tio samt vagn 14 nere i slätten.

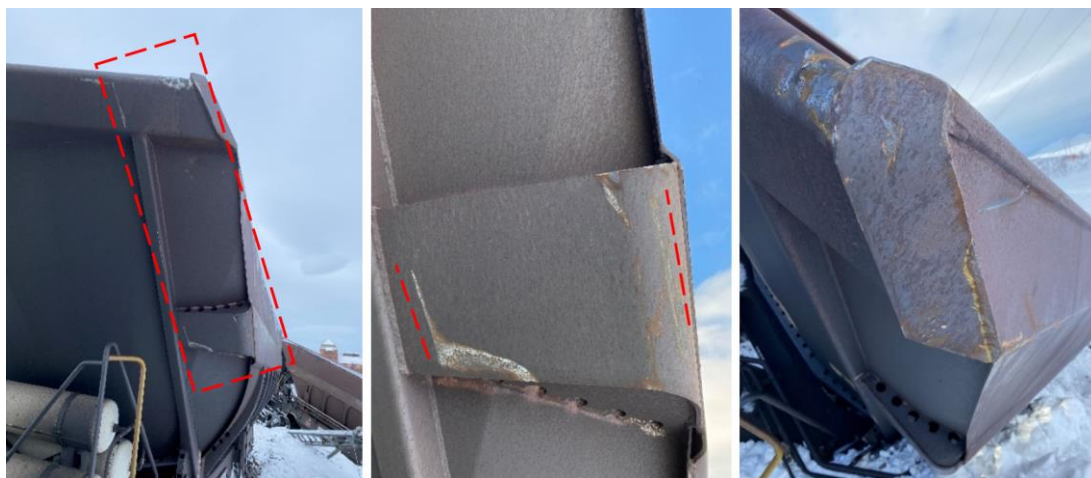
Den tionde och elfte vagnskorgen hade slagit i något, uppe i det övre vänstra hörnet av vagnskorgen, se figur 13. Märkena på vagn tio motsvarande bredden på en kontaktledningsstolpe. På vagn elva fanns färgflagor i grönt och orange från ett föremål.

Figur 13 visar i de två vänstra bilderna islagsmärken uppe till vänster på vagn tio. De röda streckade linjerna visar märken från något som motsvarar en kontaktledningsstolpe. Den högra bilden visar skador på vagn elva med färgflagor i grönt och orange.

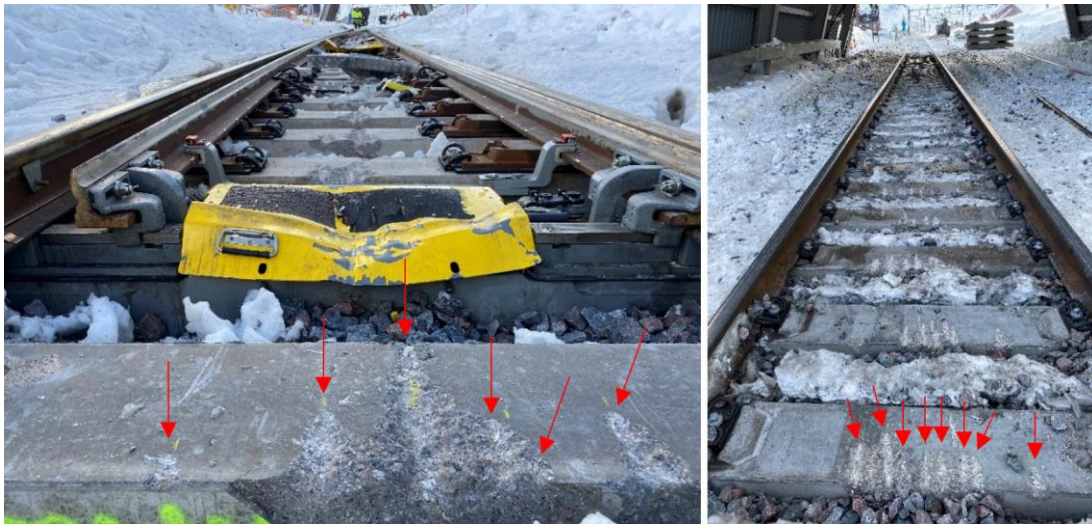
Både före och efter växeln till spår 1 hittade utredarna tydliga skador av urspårade hjulaxlar. På vänster sida av växeln fanns märken och en ränna från urspårade hjul. Efter att Trafikverket snöröjt och smält bort is kunde skadorna kontrolleras mer i detalj. Före växeln framgick att minst sex olika hjul och flänsar passerat över samma betongsliper. Ett märke var mer markerat, troligen från flera flänsar som rullat på samma plats. Efter växeln fanns märken efter minst åtta flänsar på samma betongsliper, se figur 14. Minst tre boggier var urspårade före och minst fyra boggier efter växeln.

Figur 14 till vänster visar skador av minst sex flänsar på en betongsliper före växeln. Kraftigare märken kan vara från flera flänsar. Till höger visas minst åtta flänsmärken på en sliper efter växeln.

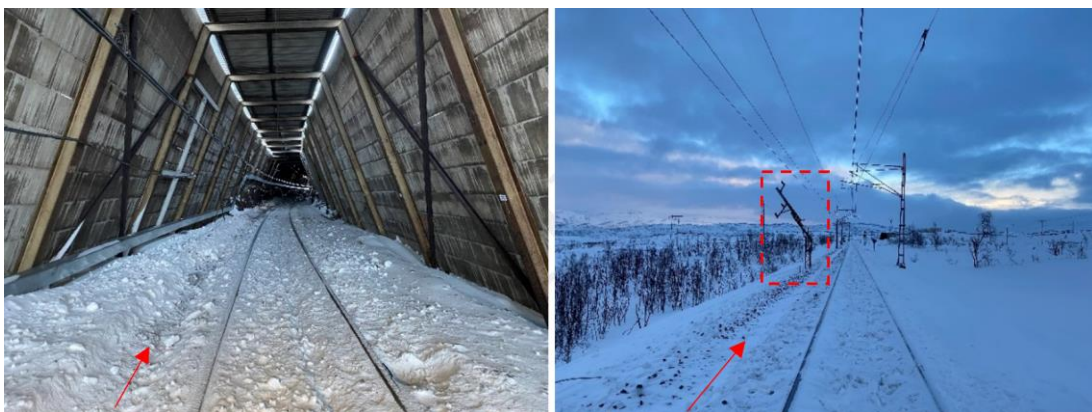
Det fanns märken från hjul som rullat till vänster om spåret genom kurvan i snögalleri 13A och vidare bakåt på raksträckan från snögalleri 14. En kontaktledningsstolpe på vänster sida hade körts på och knäckts i tågets färdriktning, se höger bild i figur 15.

Figur 15 till vänster visar med röd pil märken av urspårade hjulaxlar genom snögalleri 13A. Till höger visas motsvarande märken av hjulaxlar på raksträckan bakåt mellan snögalleri 13A och 14. På bilden ses även den skadade kontaktledningsstolpen i röd ram.

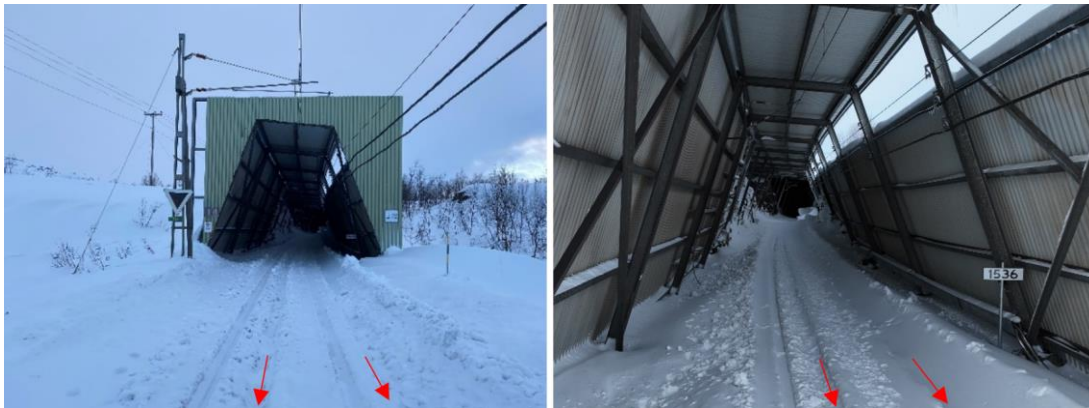
Märken efter urspårade hjulaxlar fortsatte bakåt in i snögalleri 14. I inledningen av snögalleriet var mängden snö i spåret motsvarande mängden på sträckan utanför, se figur 16.

Figur 16 visar snögalleri 14 före maskinell snöröjning. Till vänster in genom öppningen från Vassijaure och till höger cirka 30 meter längre in där drivbildningen började att täcka spåret. Märken efter urspårade hjulaxlar är markerade med röda pilar.

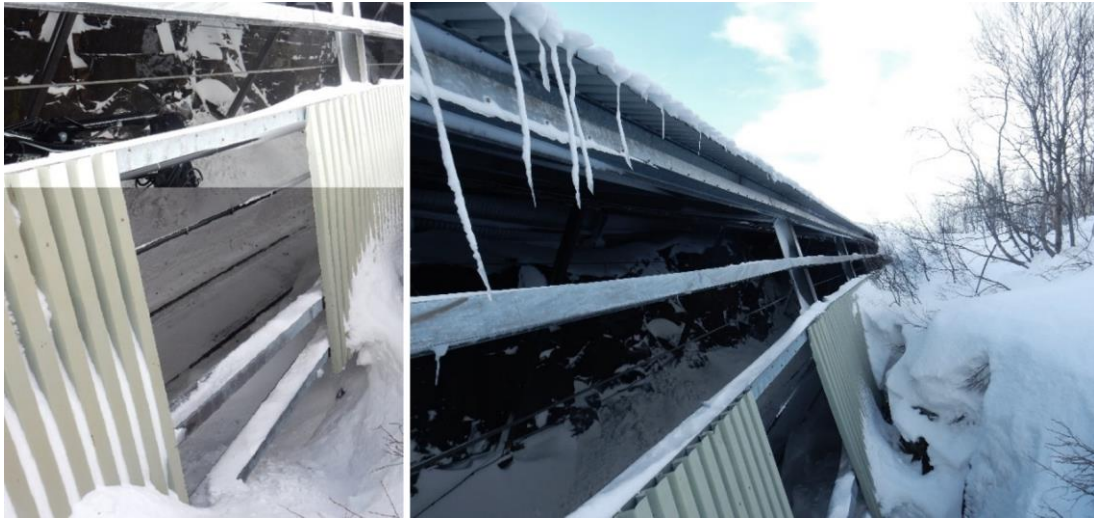
På utsidan av snögalleriet, vid den saknade sidoplåten, låg snön i nivå med väggens underkant. Strax efter och väster om den saknade plåten var marken högre och snön i nivå med väggens överkant, se figur 18.

Figur 18 visar till vänster en sammanfogad bild utanför den saknade plåten. Spåret innanför hade då röjts från snö. Till höger området parallellt med den saknade plåten i riktning västerut och mot bergsskärningen.

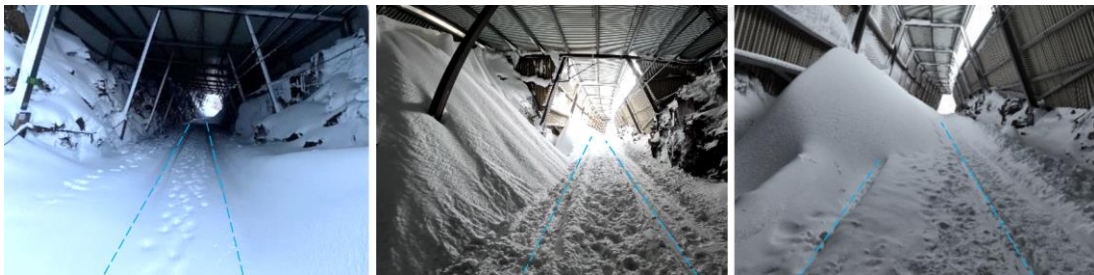
Genom bergsskärningen och det mer slutna partiet i mitten av snögalleriet var det betydligt mindre snö i spåret och inga märken efter urspårade hjulaxlar. Vidare bakåt, i den västra delen av snögalleriet, var det åter mera snö i spåret men bara djupa rännor efter hjul som följt rälerna. På några platser hade snödrev bildats över spåret efter att tåget passerat, se figur 19.

Figur 19 visar till vänster spåret in mot mittensektionen av snögalleri 14 och bergsskärningen. Där var det mindre snö och inga märken efter urspårade hjulaxlar. I mitten visas snögalleriet i bergsskärningen och vidare mot den västra delen. Till höger visas den västra änden av snögalleriet med en kraftig snödriva. Spåret och rälernas placering är illustrerade av SHK med blå streckade linjer.

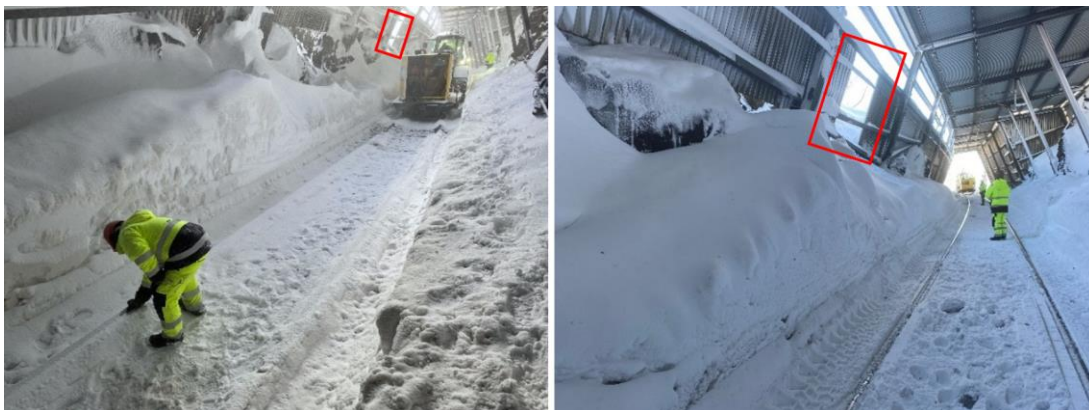
Det fanns inga tecken på urspårade hjulaxlar i mitten av snögalleriet. Den fortsatta undersökningen koncentrerades därför till området med omfattande drivbildning i den östra delen av snögalleri 14. Maskinell snöröjning krävdes för att kunna undersöka spåret. I figur 20 framgår profilen på drivbildningen i anslutning till innerkurvan och öppningen i väggen.

Figur 20 visar två bilder från snögalleri 14 i tågets färdriktning. Efter den maskinella snöröjningen framgår snödjupet och profilen på snön fram mot den saknade plåten i väggen.

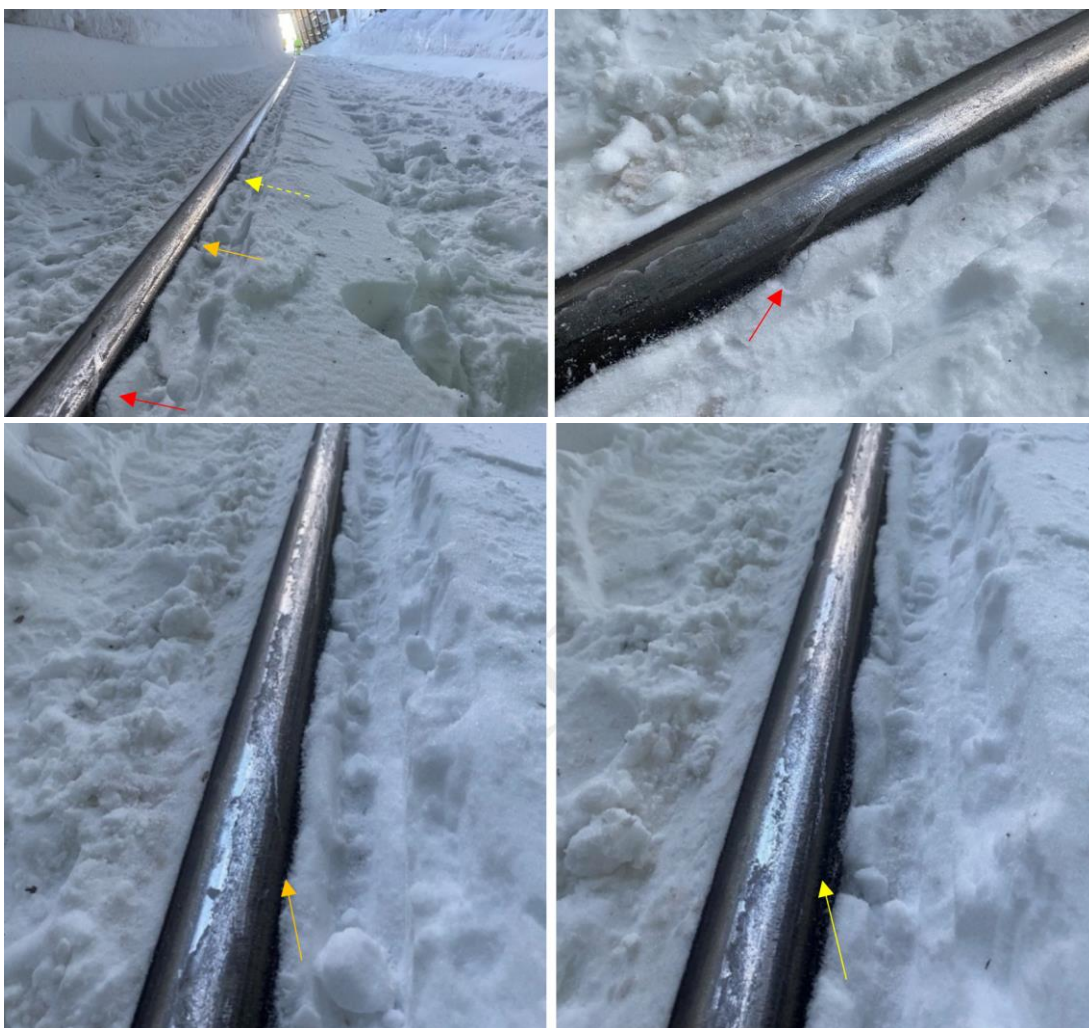
Den direkta orsaken till urspårningen var att hjulaxlar med låg axellast lyftes upp av packad snö och att sidokrafter fick flänsar att klättra över rälen och spåra ur.

Från km 1536+065 och några meter framåt i tågets färdriktning hittades märken av hjulflänsar som rullat upp på och över den vänstra rälen, se figur 21. Platsen sammanföll med ökad drivbildning av packad snö fram mot öppningen i väggen. Rälen kontrollerades en sträcka bakåt utan att motsvarande märken av hjulflänsar kunde observeras. Bedömningen blev att km 1536+065 var den initiala urspårningsplatsen.

Figur 21 visar fyra bilder i tågets färdriktning med märken från flänsar som klättrat över den vänstra rälen. På översiktsbilden finns färgade pilar och respektive märke med pil visas enskilt.

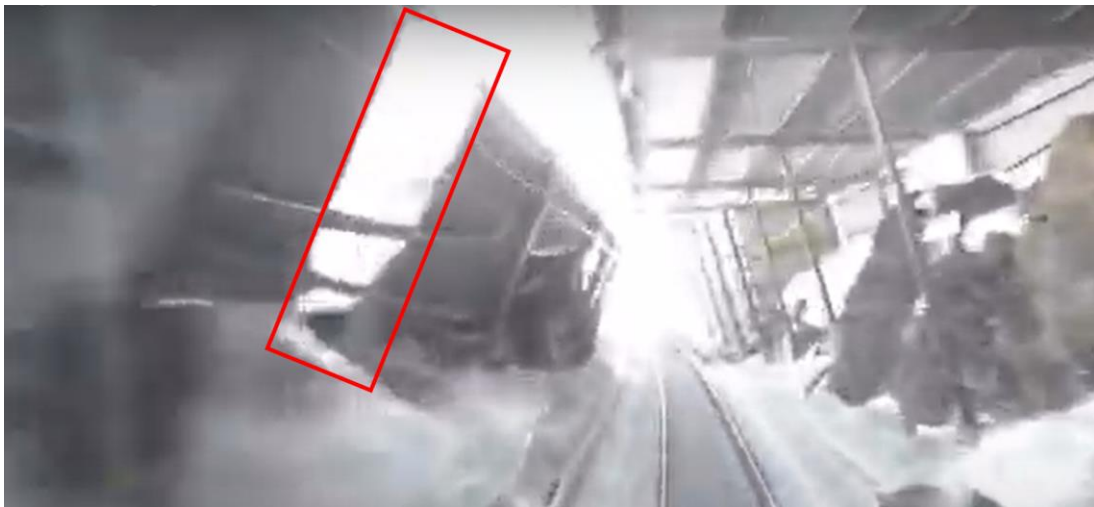
Inspektion och besiktning hade inte noterat och åtgärdat hålet i väggen på snögalleri 14.

En film på Youtube visar att snögalleri 14 saknade en plåt i den norra väggen i april 2018, se figur 25. Även i en två år äldre film framgår ett hål i väggen på samma plats.

Figur 25 visar ett skärmsklipp från en videofilm genom snögalleri 14 i april 2018. Foto: Martin Långström.

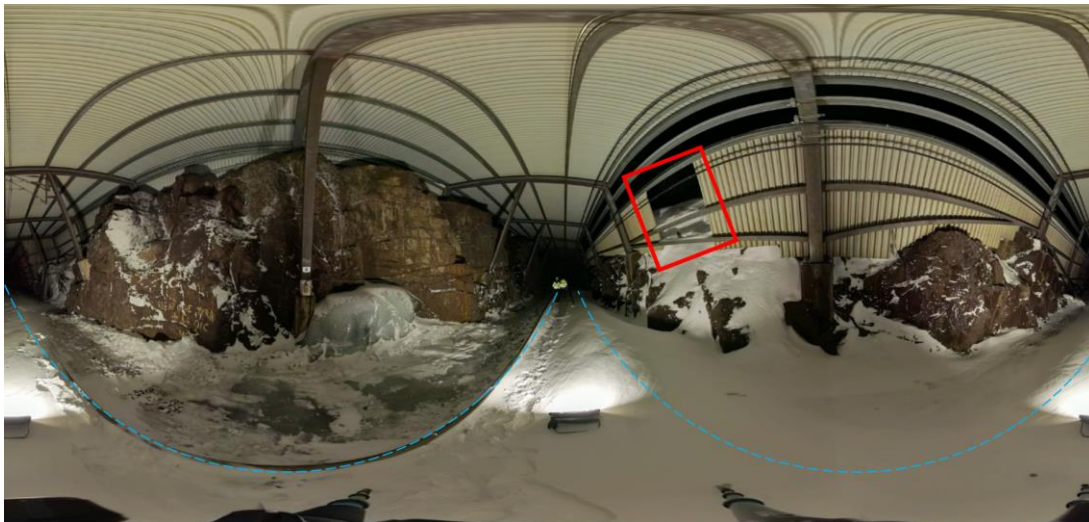
SHK har också tagit del av bilder som Trafikverket tagit i snögalleri 14 den 18 januari 2024. Kameran visar bilder i 360 grader varför perspektivet blir annorlunda. En bild vid km 1536+045, nära den saknade plåten i väggen, visar att några decimeter snö täcker rälen på samma sida, se figur 26. När bilden togs var sträckan Vassijaure–Riksgränsen avstängd för trafik till följd av en urspårning den 17 december 2023.

Figur 26 visar en bild västerut inne i snögalleri 14 i 360 graders perspektiv. Den saknade plåten i väggen är markerad med röd ram. SHK har tillfört de blå streckade linjerna som visar var höger och vänster räl ligger i bilden. Det framgår att den högra rälen, som var den vänstra i tågets färdriktning, vid fotograferingen var täckt av snö. Foto: Trafikverket.
