Olycka med ett flygplan av modellen SOCATA MS 893 A

Statens haverikommission har utrett en olycka norr om
Arkösund den 18 juni 2023 med flygplanet HA-BNS

11 juni 2024

Slutrapport SHK 2024:06

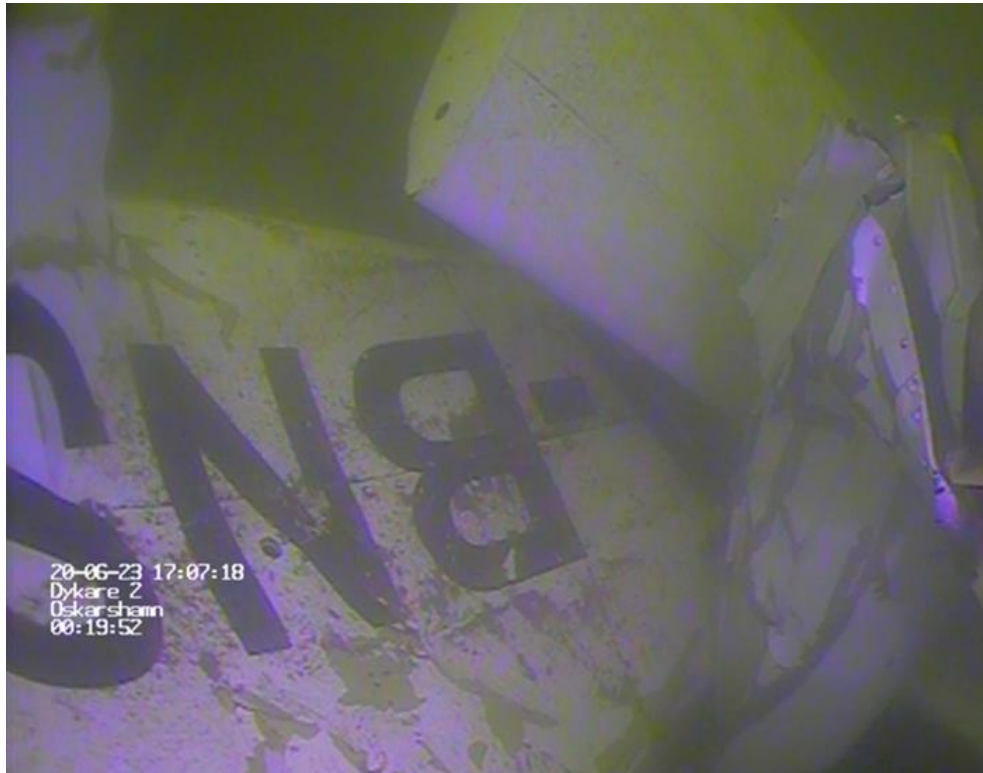
Figur 16. Flygplanet på havsbotten. Bilden visar högra delen av flygplanet bakkropp och stjärtparti. Bild: Kustbevakningen.

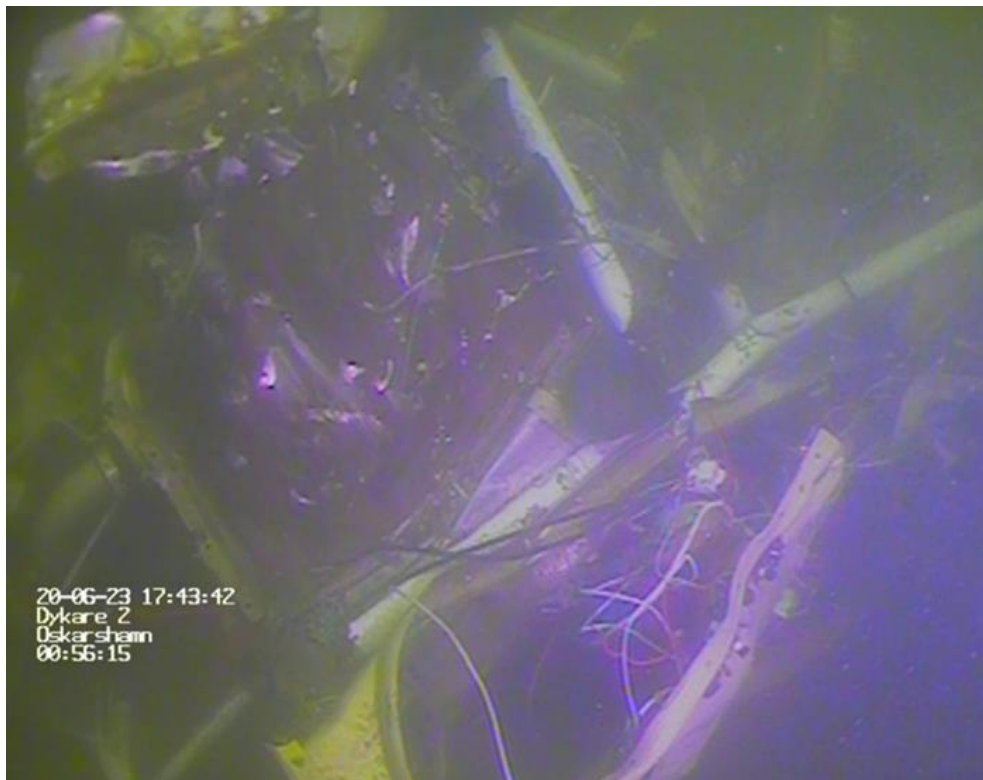
Figur 17. Flygplanet på havsbotten. Bilden visar motor och instrumentbräda. Bild: Kustbevakningen.

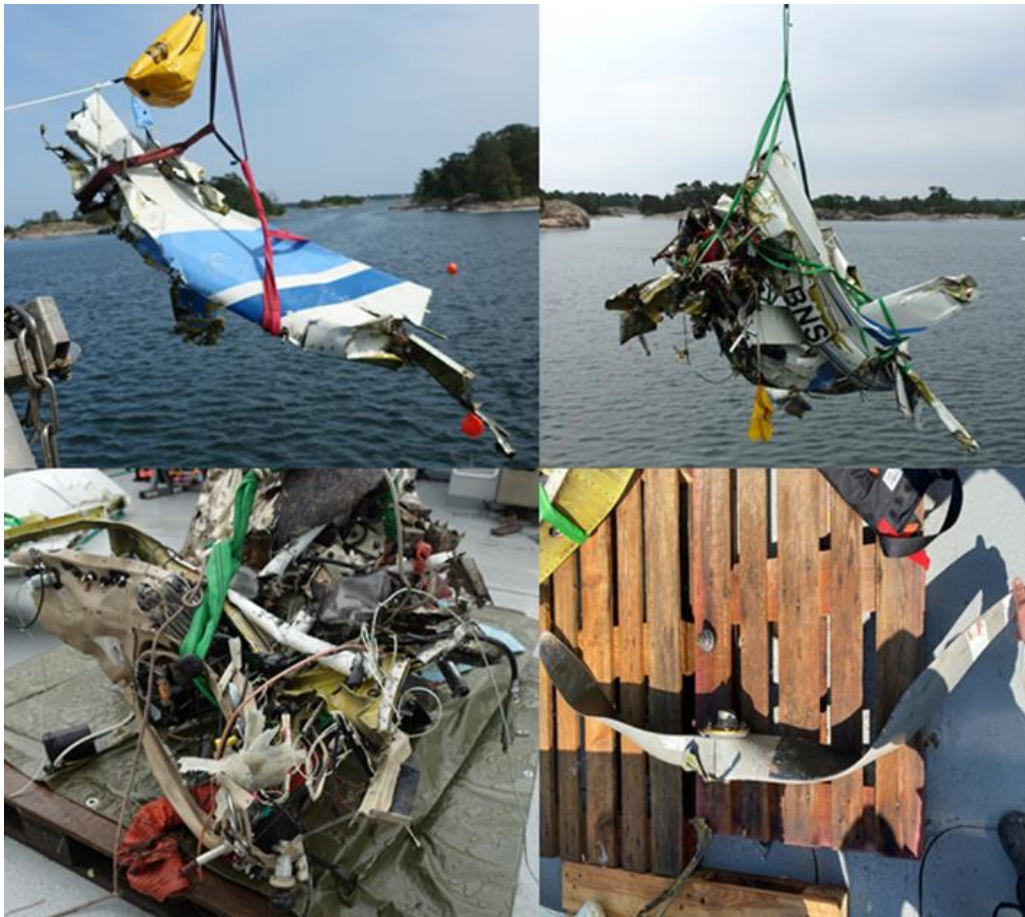
Figur 18. Bilderna visar höger vinge, flygplanskroppen med vänster vinge, motor samt instrumentbräda och propeller.

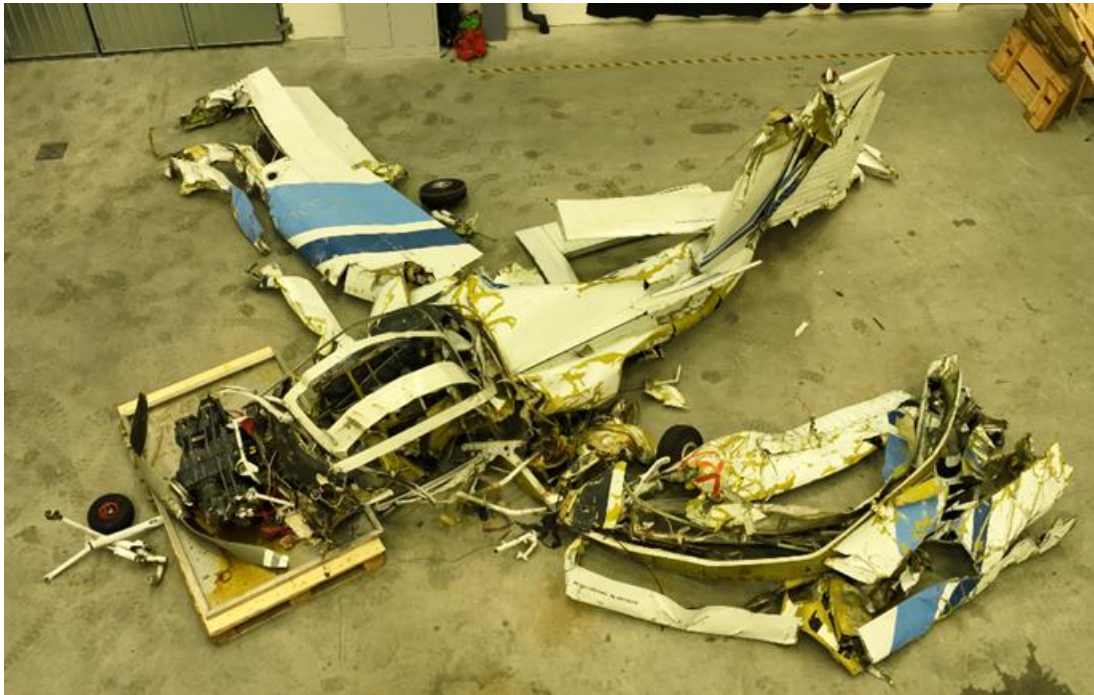
Figur 19. Flygplanet uppifrån med dess delar placerade av SHK.

Främre delen av flygkroppen inklusive cockpit hade stora skador. Båda vingarna, den horisontella stabilisatorn, höjdrodret, noslandstället och motorn var brutna från flygkroppen. Propellern hade separerat från motorn genom att vevaxeln brutits av. Skador på låset till förarhuven visade att den varit stängd vid nedslaget.

Vänster vinge var söndertrasad och vingbalken var kraftigt böjd bakåt. Höger vinge hade i jämförelse mindre skador. Framkantsklaffar, bakkantsklaffar och huvudlandställen var brutna ur sina infästningar.

Bakkantsklaffen på höger vinge kunde inte lokaliseras vid bärgningen av flygplanet. Brotttyrorna på infästningarna på flygplanet visar dock på överbelastningsbrott.

Alla skador på flygplanet bedöms sammanfattningsvis vara av sådan typ som uppstår vid ett kraftigt nedslag. Det finns inga tecken på utmattning, korrosion, andra materialdefekter eller något annat fel.

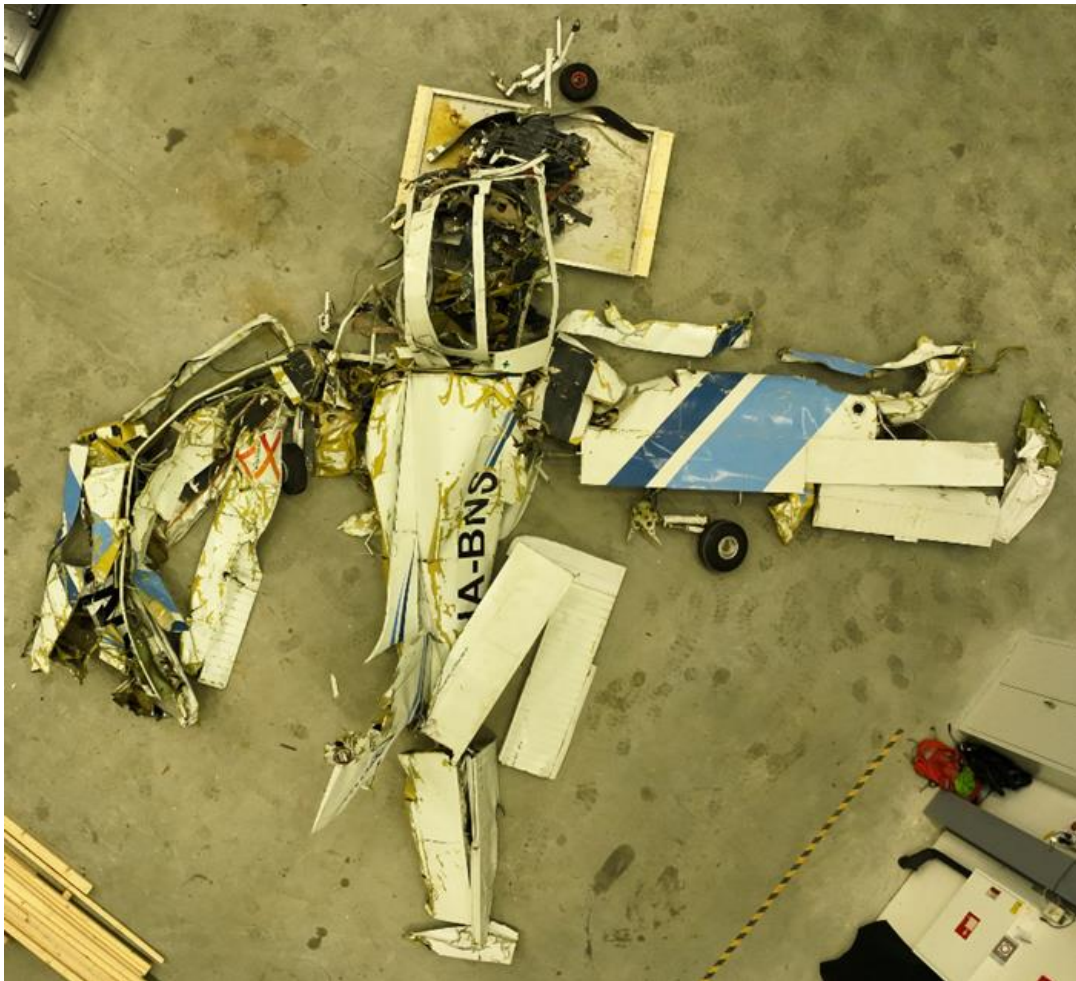
Figur 20. Flygplanets delar placerade av SHK.

Vid stjärtpartiet var sidrodret bortslitet från den vertikala stabilisatorn. Både den vertikala stabilisatorn och sidrodret hade deformationer på de övre delarna. Höjdrodren var avbrutna från den horisontella stabilisatorn.

Kontinuitet av styrsystemet, såsom styrlinor, bryttrissor, styrstänger och hävarmar har fram till brottytorna i huvudsak kunnat fastställas.

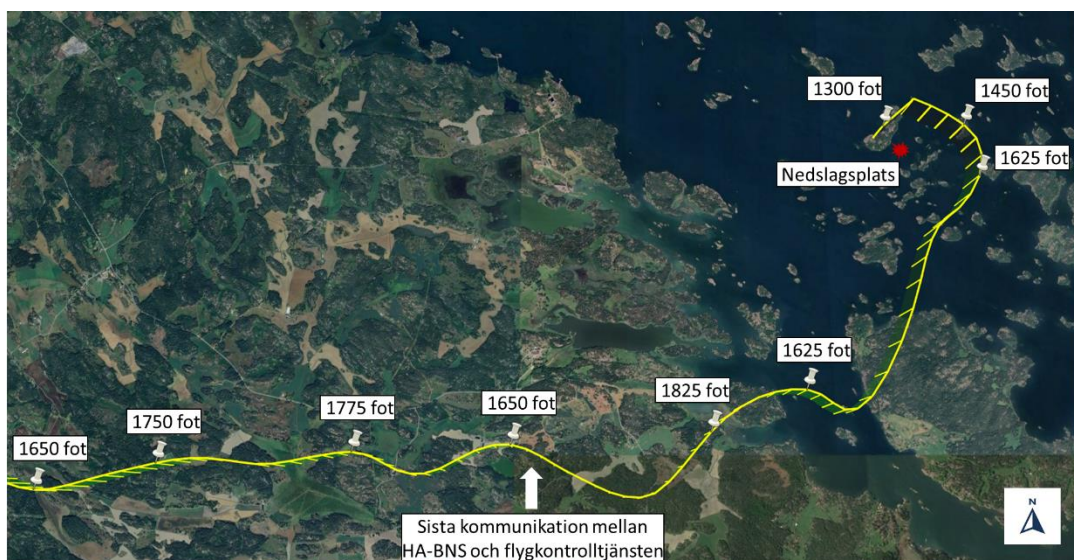
Figur 23. Sista delen av flygningen. Angivna höjder visar flygplanets höjd över havet. Markeringar inlagda av SHK. Bild: Google Earth © Lantmäteriet.

I figur 23 visas HA-BNS flygbana under den sista delen av flygningen. Flygbanan tyder på att kurs- och höjdförändringar sannolikt gjorts för att undvika moln, vilket också stämmer överens med analysen från SMHI. Troligen följde piloterna molnöversidan för att hitta en säker flygväg mot Skavsta flygplats.

Sannolikt försämrades sikt och molnbas ytterligare när de passerade kustlinjen ut mot havet. Dessutom kan det vara så att molnöversidan på det lägre lagret växte ihop med molnundersidan på det övre lagret. Detta medförde att det var svårt att få en tydlig horisont att referera till för att förstå flygplanets flygläge.

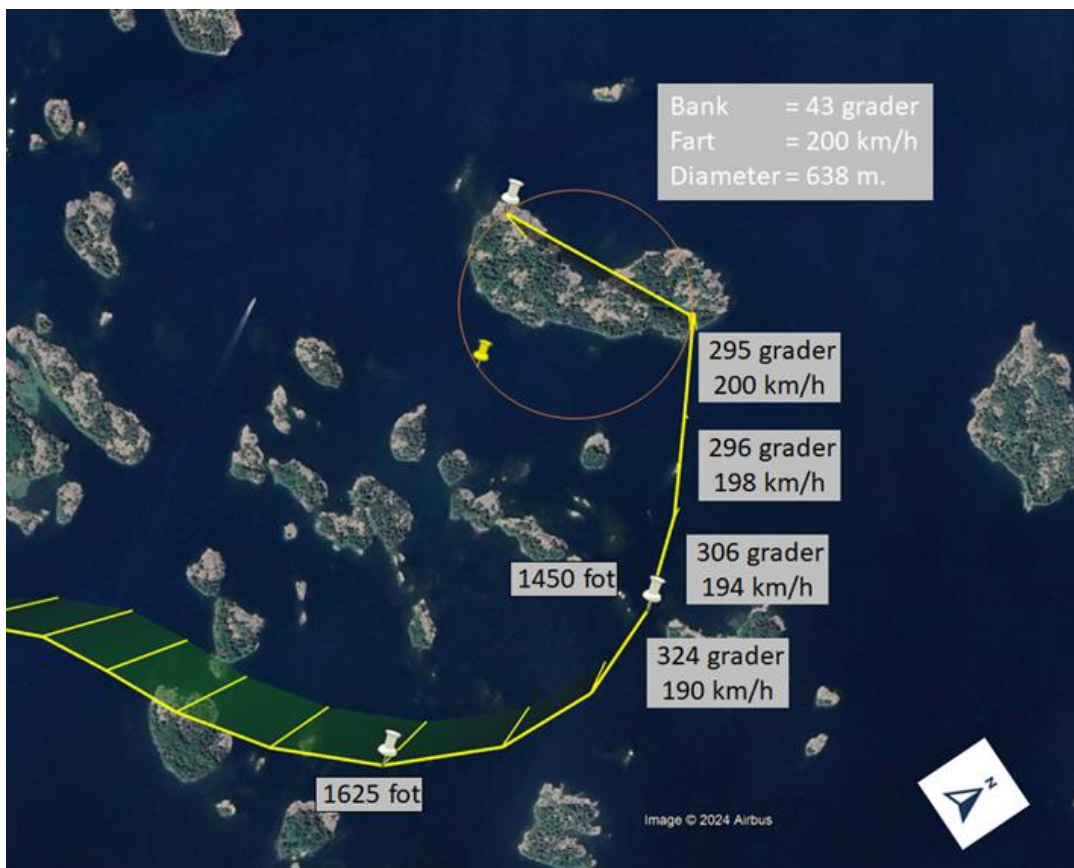
Figur 24. Slutfasen av flygningen. Markeringar inlagda av SHK. Bild: Google Earth © Lantmäteriet.

I slutfasen av flygningen sjönk HA-BNS 175 fot i en vänstersväng för att sedan fortsätta på en rak nordvästlig kurs i åtta sekunder innan kontinuerliga radardata upphör, se figur 24.

Det mest troliga scenariot är att när piloterna insåg att vädret försämrades försökte de svänga tillbaka till området de tidigare flugit i. Under svängen har de visuella referenserna förlorats. En beräkning utifrån radardata indikerar att om en sväng utförts hade flygplanet behövt luta 44 grader vid en hastighet av 200 km/h för att sammanfalla med nedslagsplatsen. Sannolikt var lutningsvinkeln och farten inte desamma under hela svängen utan ökande.
