# Olycka i bergochdalbanan Jetline på Gröna Lund

Statens haverikommission har utrett en olycka på Gröna  
Lund i Stockholm den 25 juni 2023

14 juni 2024

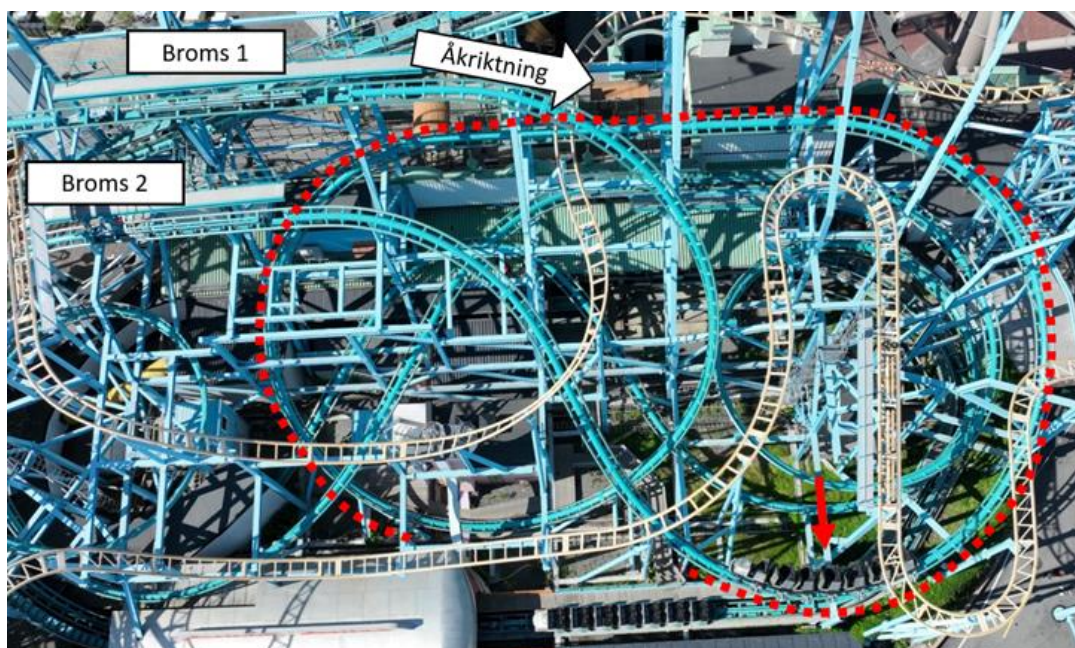
Figur 10. Bansträckningen mellan broms 1 och 2 i banan. Den röda prickade linjen är den del av banan där skrap- och islagsskador fanns. Pilen pekar mot olyckståget som står nere till höger i bilden på den prickade linjen. Stationen och tåget som stannade där syns i nedre kant av bilden.

Vid undersökningen av bansträckningen mellan bromsarna hittades skrap- och islagsskador. De första skadorna fanns på en skarv i svackan efter den branta svängen från höjden där broms 1 var placerad.

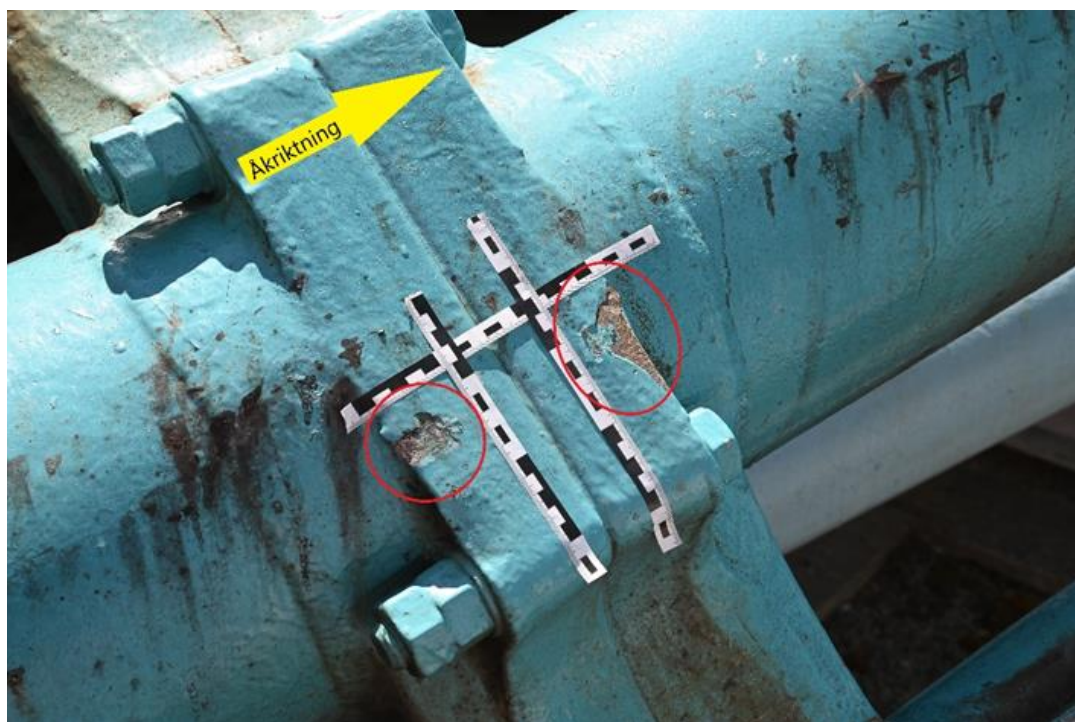
Figur 11. Första islagsmärket i banan. Röda markeringar inritade av SHK visar var islaget skett. Påförda svart-vita tejpmarkeringar gjorda av Polismyndigheten.

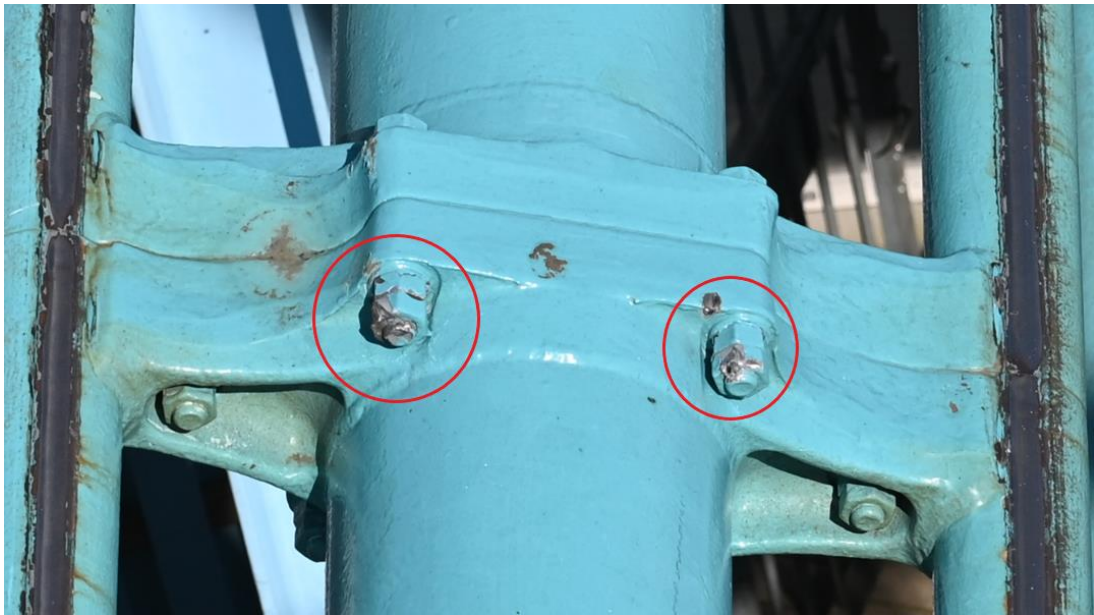
Efter de första skadorna återfanns det därefter islagsskador på skarvarna och repor på centrumröret fram till den plats där tåget stannade i samband med olyckan. Uppe på höjden efter de första skadorna i svackan noterades kraftigare islagsskador än på de övriga ban-delarna med skador. Skador fanns på ena sidan av skruvförbanden på två skarvar i följd. Vid denna position lutade banan svagt åt höger sida och höjden på banan uppmättes där till 13 meter.

Figur 12. De kraftigare islagsskador på skarvarnas skruvförband syns inom de röda cirklarna.

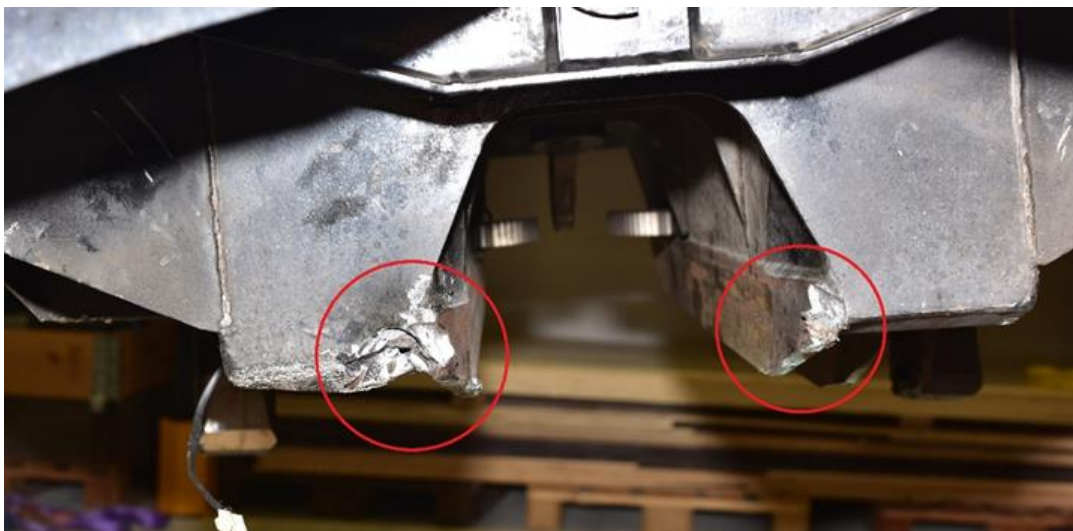
Figur 13. Skador i den främre vagnens undre del. Röda markeringar visar var islagen skett.

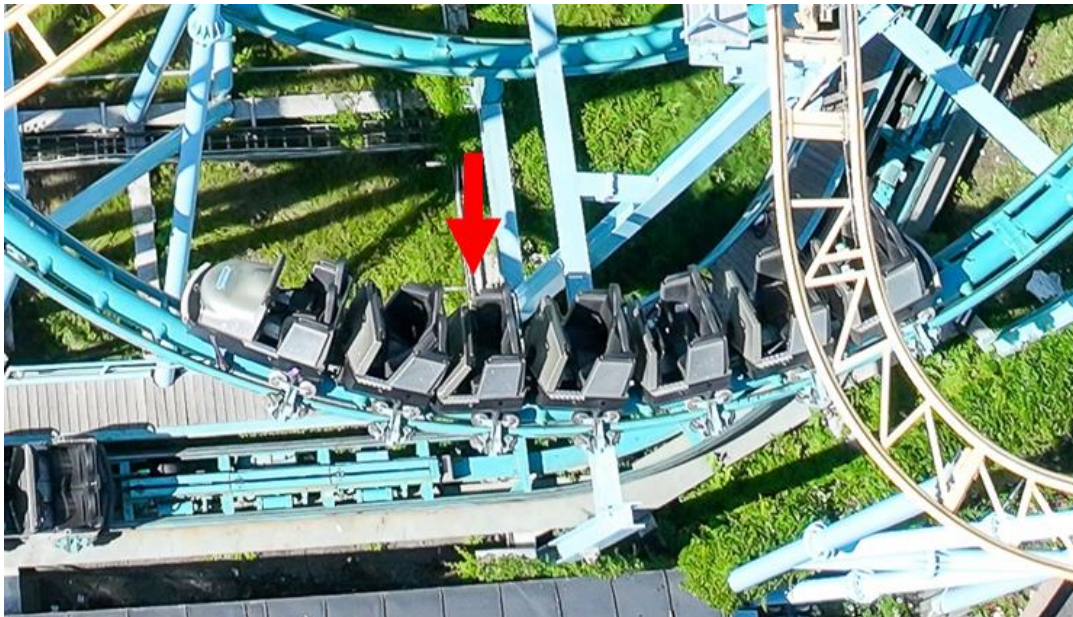
Figur 14. Bild på tåget efter olyckan. Notera hur fronten i vagn tre har vikt sig bakåt (markerad med pil).

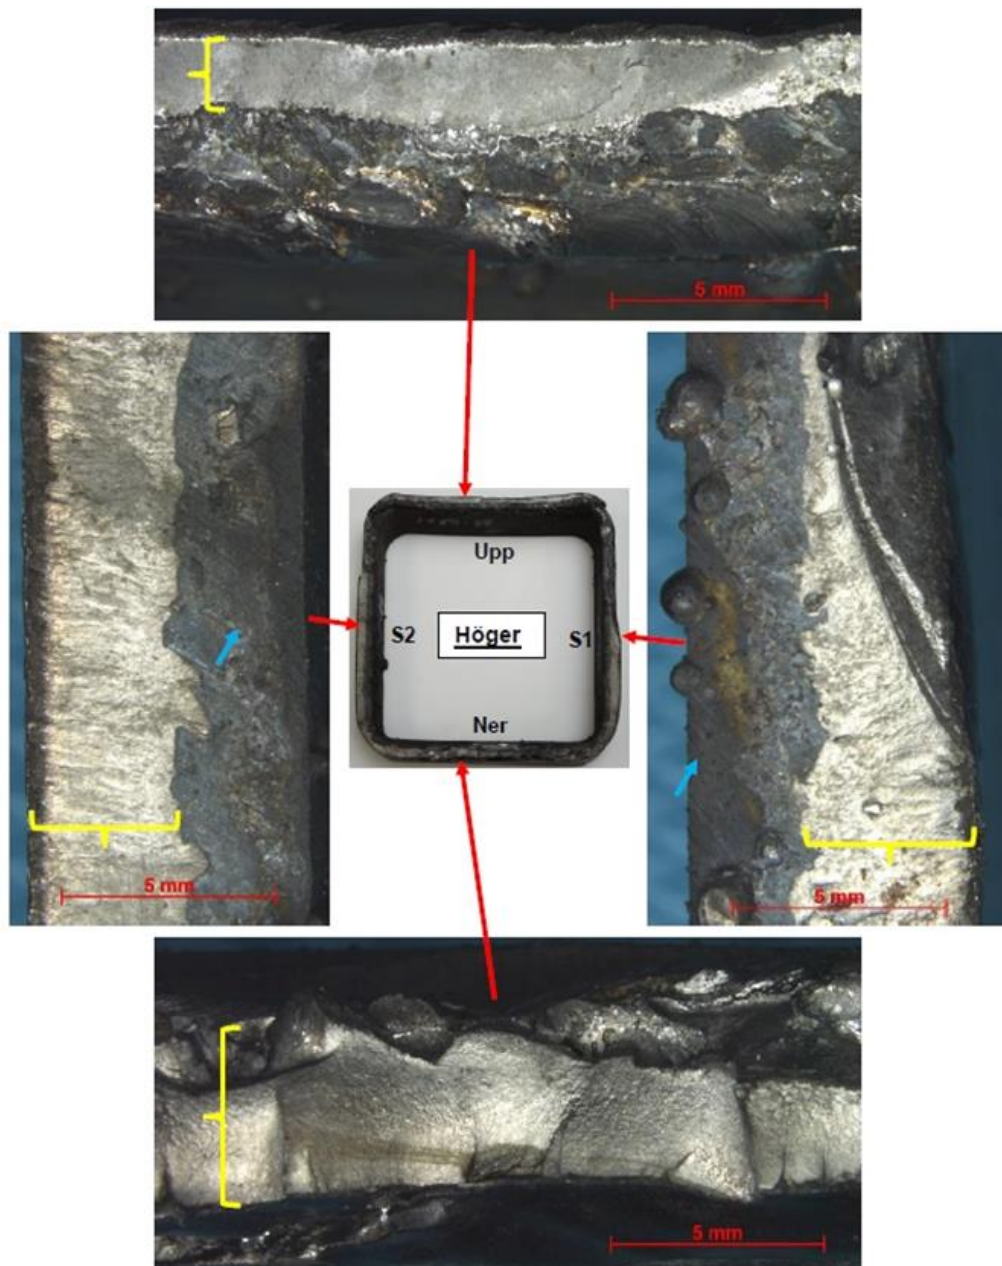
Undersökningen utgick från den kvarvarande mittdelen från den bärarm som brast. Brottytorna undersöktes på både höger och vänster sida. Undersökningen visade att svetsen omfattade endast ungefär halva godstjockleken. Svetsarna hade även kontinuerliga och omfattande bindfel<sup>3</sup> längs hela roten (insidan av svetsen). Detta bedömdes som en allvarlig svetsdefekt som i den här omfattningen hade stor påverkan på både statisk hållfasthet och på utmattningsmotstånd. På vissa ställen fanns ränder kvar från bearbetningen före svetsningen (se figur 15 och 16).

Figur 15. Stereomikroskopbild på brottytan på höger sida av centrumdelen av bärarmen. Svetstjockleken är indikerad med gul klammer i bilderna. Blå pilar i figurerna visar bearbetningsränder som fanns kvar från innan svetsningen. Bild: Element Materials Technology AB.

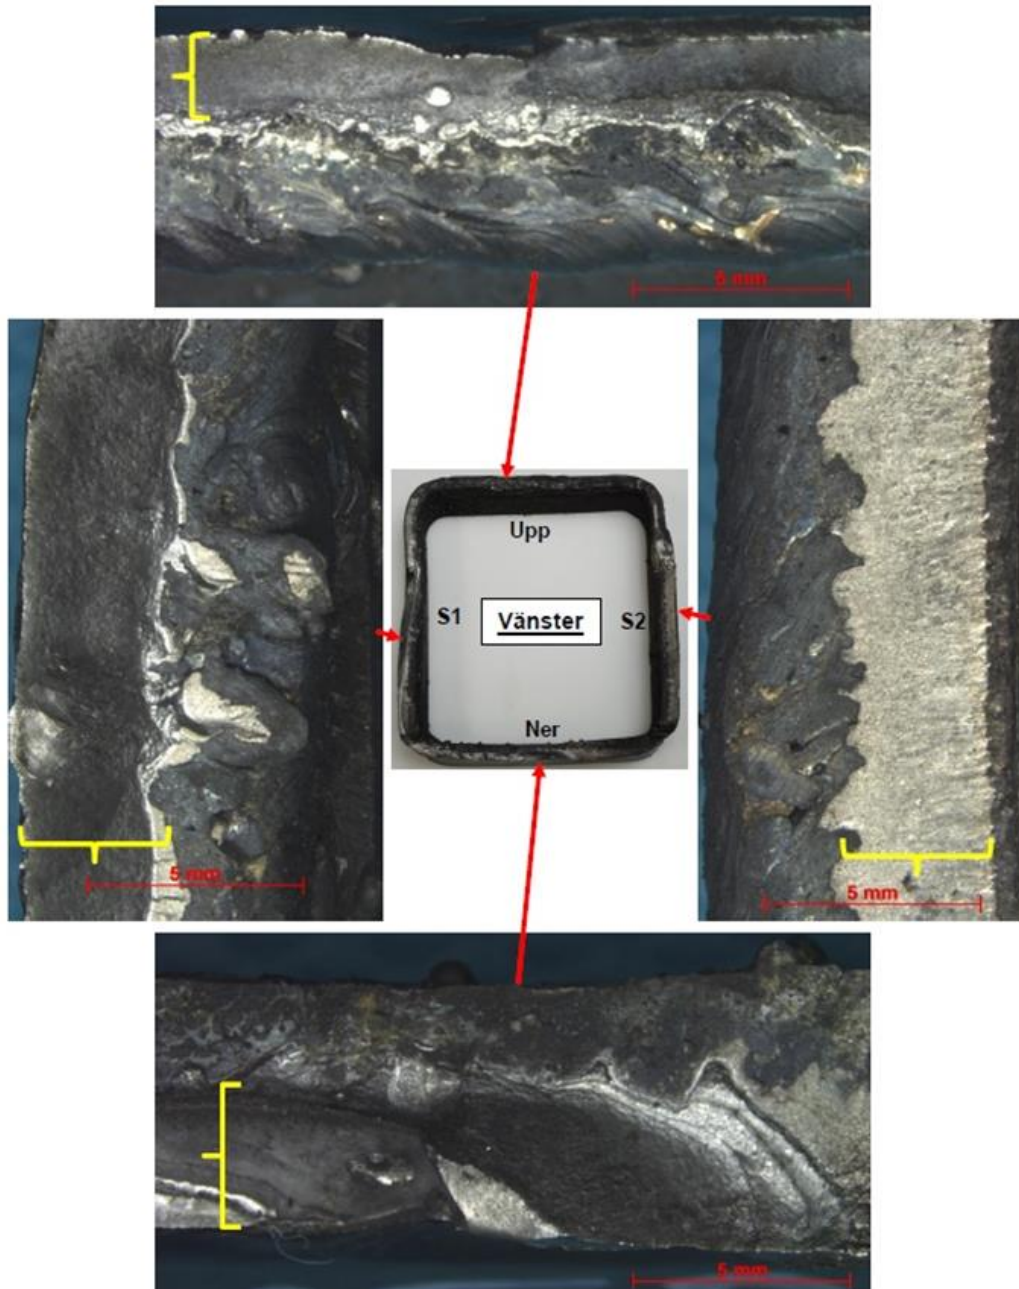
Figur 16. Stereomikroskopbild på brottytan på vänster sida av mittdelen av bärarmen. Svetsstjockleken är indikerad med gul klammer i bilderna. Bild: Element Materials Technology AB.

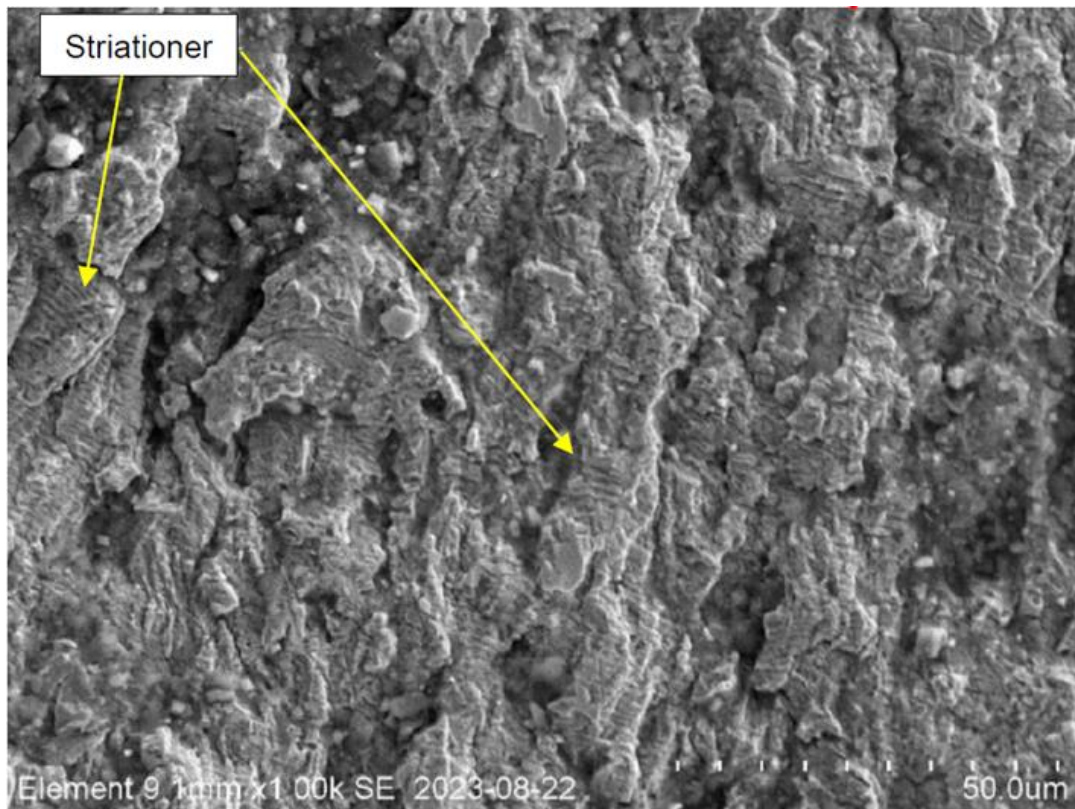
Brottytorna undersöktes också med svepelektronmikroskop. Vid undersökningen kunde striationer<sup>4</sup> konstateras på både höger och vänster brottyta. Detta visade på att ett utmattningsbrott hade startat från rotsidan/insidan av bärarmen (se figur 17).

Figur 17. SEM-bild på en av brottytorna på högresa av bäarmen. Bild: Element Materials Technology AB.

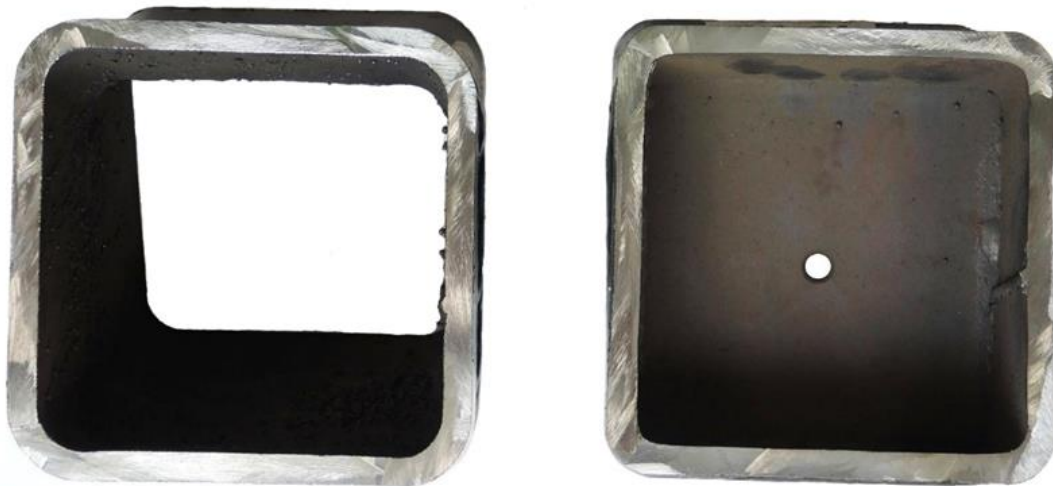
En omonterad bäarm tillverkad 2019 och en ursprunglig bäarm sågades av för att möjliggöra en visuell granskning av insidan på den del som motsvarade där svetsarna brustit. Den nyttillverkade bäarmen hade inte den tvärställda plåt på insidan av röret vid svetsfogen som fanns i den ursprungliga. Röntgenundersökningar visade att plåten även saknades på de andra nyttillverkade bäarmarna.

Figur 18. Tvärsnitt av två uppsågade bäarmar. Ursprunglig bäarm tillverkad 1986/87 till höger och tillverkad 2019 till vänster. Bild: Element Materials Technology AB.

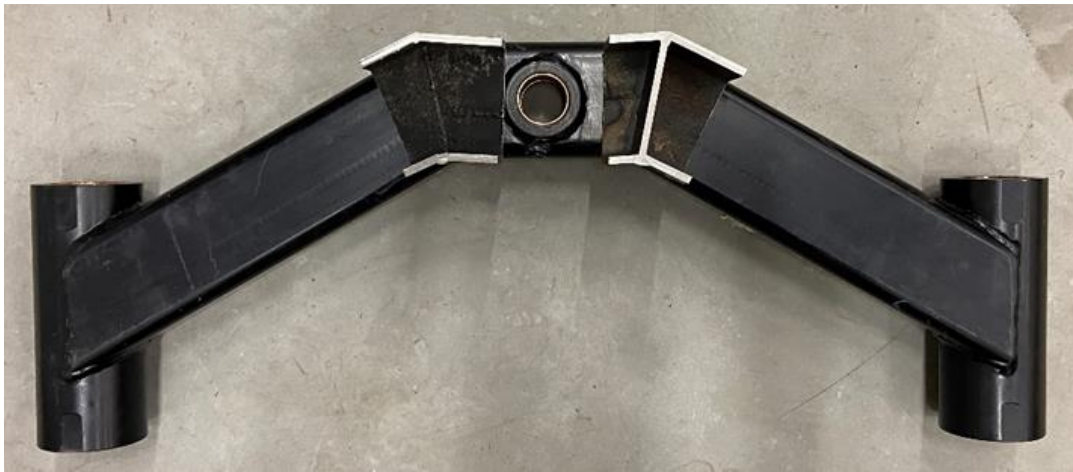
Figur 19. Bilden visar en bärmarm med utsågade prover lagda ovanpå. Provet till vänster är från en bärmarm tillverkad 2019 och till höger från en ursprunglig bärmarm. Den tvärställda plåten som saknas i den vänstra syns i den högra delen.

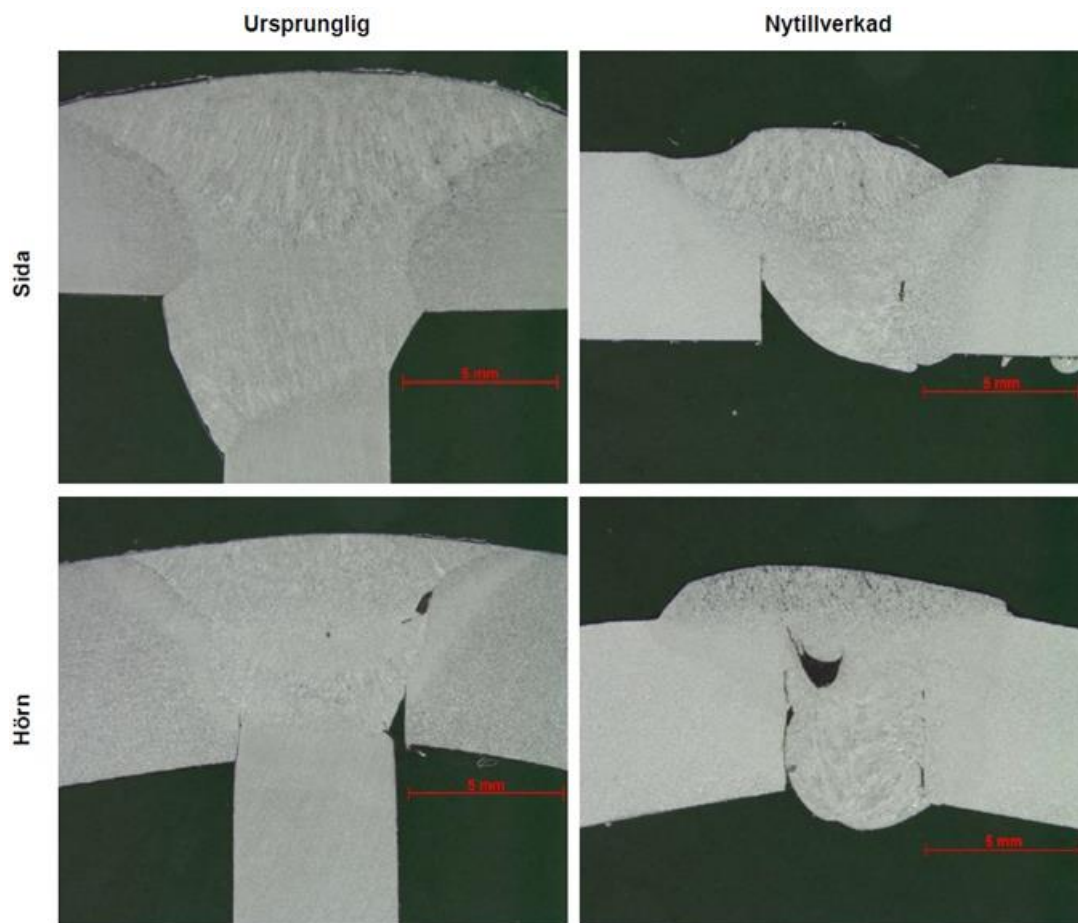
Två tvärsnitt sågades ut från svetsen på den ursprungliga bärmarmen och två på en av de nytillverkade, ett prov i ett hörn och ett på en sida. Svetsen på sidan på den ursprungliga var utan anmärkningar, medan svetsen på den nytillverkade hade bindfel. Svetsen i hörnet visade bindfel i båda proverna.

Figur 20. Tvärsnitt av svetsen på en ursprungligt tillverkad och en nytillverkad bärmarm. Bild: Element Materials Technology AB.

Svetsfogarna på de nytillverkade bärmarmarna hade omfattande bindfel i roten och var så ojämna att de kunde orsaka sprickor. På den bärmarm som hade varit i B-tåget sedan 2022 hittades en spricka på insidan som hade börjat i bindfelet i ett av hörnen på svetsen.

Undersökningen av bärarmarna visade även på andra avvikelser på bärarmarna från 2019. I figur 20 som visar tvärsnitten av svetsfogarna syns att spalten, avståndet, mellan rördelarna är mindre än på den ursprungliga bärarmen och godset på rörändarna är vinkelräta i stället för fasade. Även svetsfogens utsida hade avvikelser i form av ojämna och skarpa kanter, på den ursprungliga bärarmen hade svetsfogen en jämn och slät övergång till det övriga materialet. Svetsfogarna var också tunnare än materialet i stålrören vilket gjorde att svetsen inte kunde klara lika stora krafter som stålröret.

Element Materials Technology AB konstaterade att anledningen till att brottet uppstod var det bristfälliga svetsutförandet och avvikelserna från den ursprungliga konstruktionen. Den tvärställda plåten inne i bärarmen vid svetsen som skulle fungera som förstyrning och även som rotstöd (material i stället för tomrum i botten av en skarv som ska svetsas) vid svetsningen saknades. Avsaknaden av den tvärställda plåten gjorde att krafterna inte fördelas bort från skarven vilket innebar lägre hållfasthet. Avsaknaden av rotstöd gjorde också att svetsningen blev svårare och försämrade förutsättningarna för att utföra en bra svets.

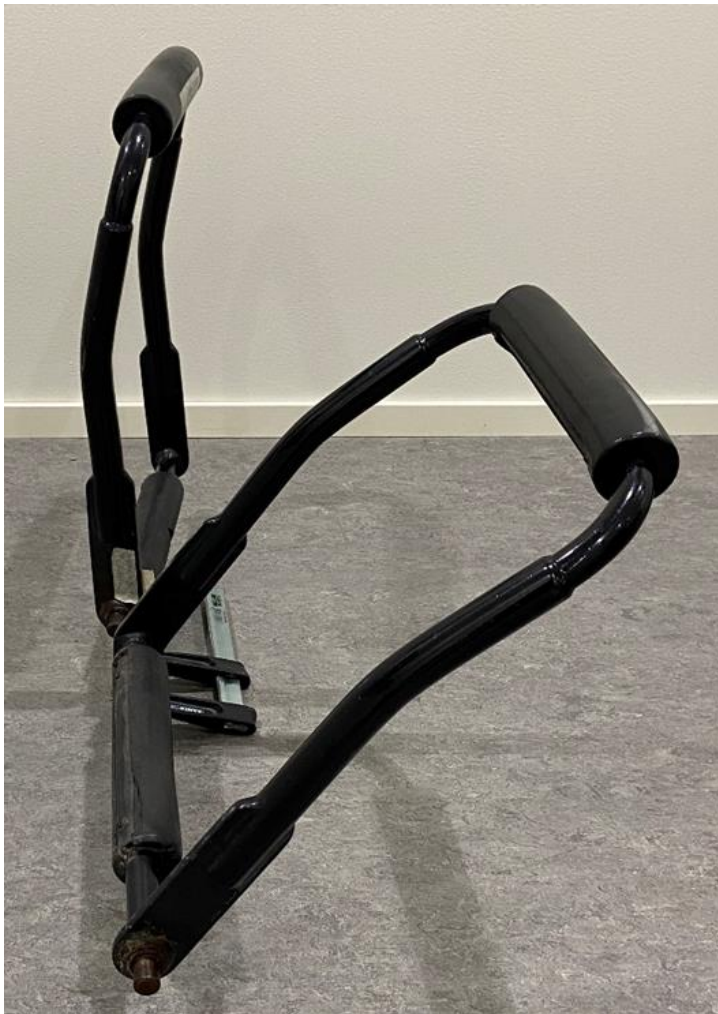
Bygellåsen, som höll byglarna nedfällda i olika positioner inför en åktur, kontrollerades och var intakta i samtliga vagnar. Det läge där byglarna var spärrade i bygellåsen visade att samtliga byglar hade varit nedfällda mot passagerarna innan olyckan.

Figur 21. Säkerhetsbygel från vagn 5 vänster, här ställd bakom en oskadad bygel. Bygel från vagn 5 böjdes ca 30 grader framåt, till nästan helt öppet läge vid olyckan.

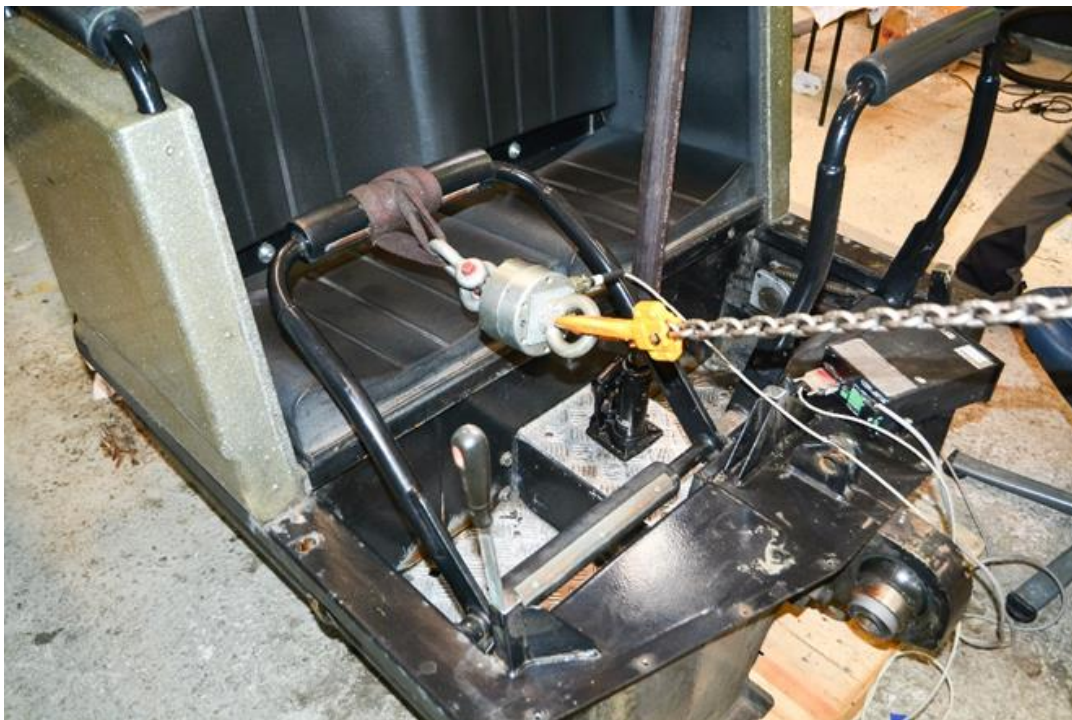
Båda proven gav liknande resultat, vid ungefär 1 400 Newton (drygt 140 kg) deformerades byglarna på samma ställe som byglarna hade deformerats i olyckståget. Innan byglarna deformerades böjdes de elastiskt, alltså på ett sådant sätt att de obelastade återgick till ursprunglig form. Vid testkörningen av Jetline (se avsnitt 1.6.6) uppmättes kraften från en docka mot bygel till 31,3 kg vid en kraftig inbromsning motsvarande ett nödstopp.

Figur 22. Riggning vid dragprov av en säkerhetsbygel.

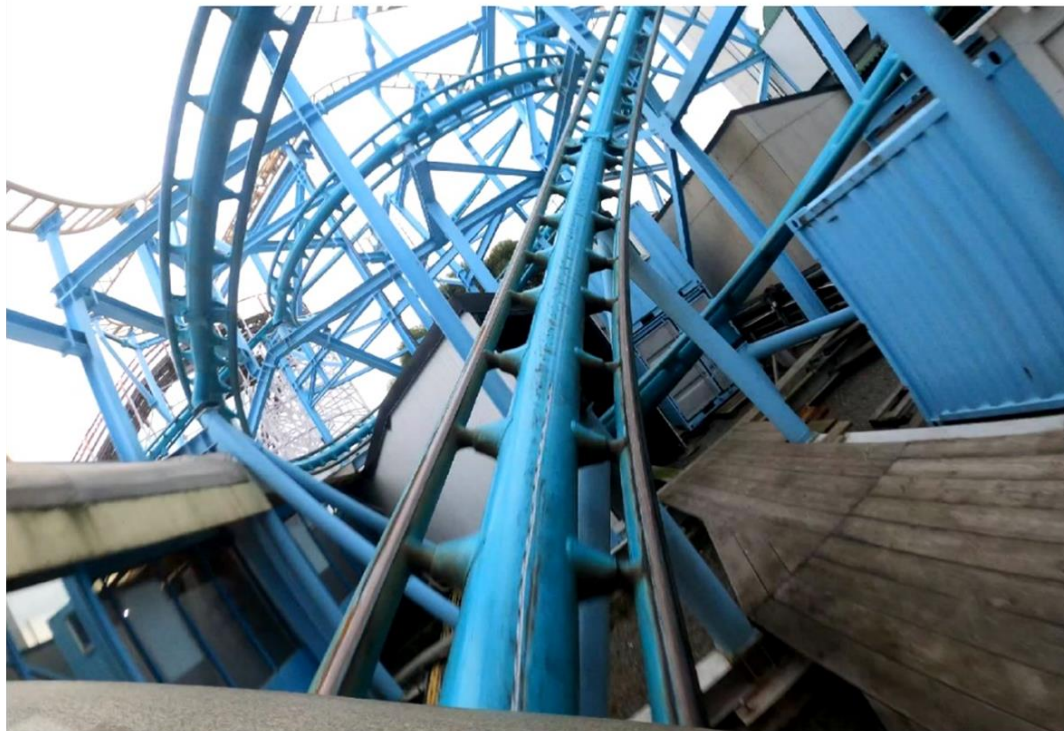
Figur 23. Bild från testkörningen som visar tåget i positionen för första islaget i banan. Hastigheten var vid detta tillfälle 88 km/h och belastningen var 4,7 g i främre vagnen.

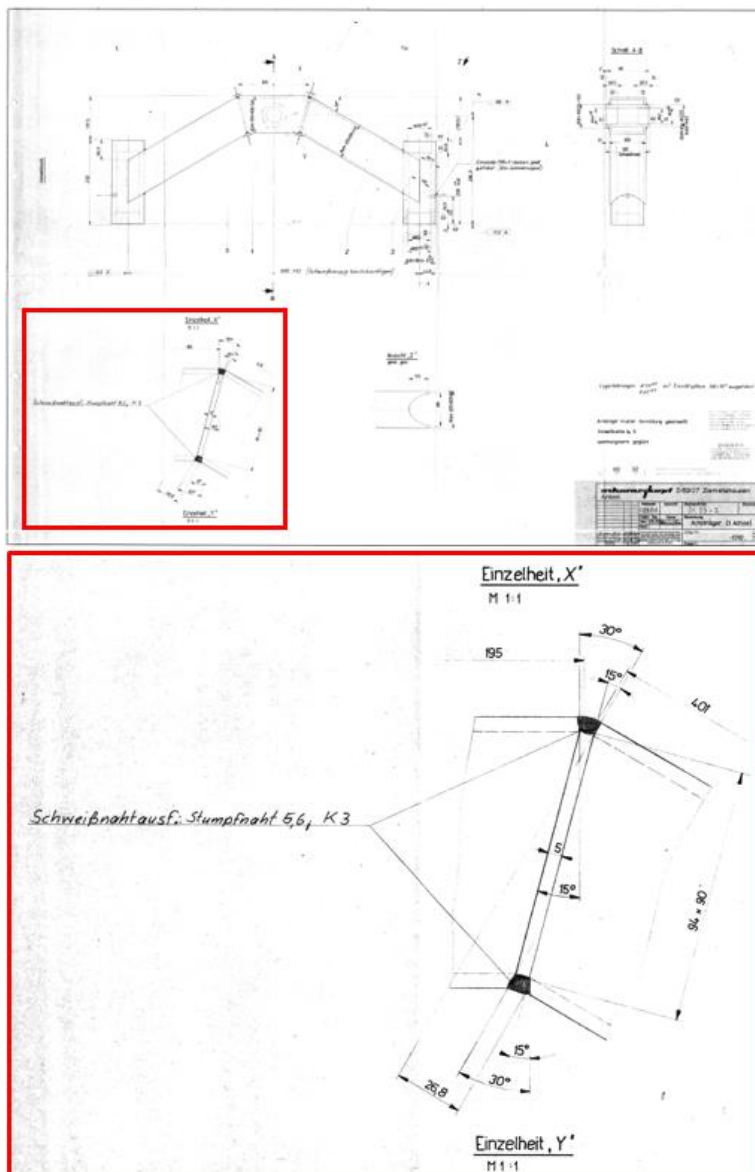
Ritningen visade hur svetsarna i skarvarna mellan fyrkantsrören i bärmarna skulle vara utformade. Det som angavs var mått och vinklar för rörändarna och att svetsarna skulle utföras som stumsvets. Stumsvets innebär att materialet ska svetsas ihop ände mot ände med ett visst avstånd mellan ändarna och en viss vinkel på ändarnas kanter. I skarvarna närmast mitten på bärmarna skulle svetsningen utföras i en spalt på 5 mm mellan fyrkantsrören och 15 graders vinkel på rörkanterna (se figur 24). Stumsvetsen skulle också ha en jämn yta och slät övergång mot det hopsvetsade materialet.

Figur 24. Överst syns hela ritningen på bärmarna från beställningen 2019. Den undre bilden visar området med fyrkantig markering i ritningen förstörat. Där anges mått och fyllnad (den svarta ifyllnaden) för svetsen i skarvarna på fyrkantsrören närmast mitten av bärmarna. Det tyska ordet Einzelheit på ritningen betyder detalj. Ritning från Gröna Lund (bilaga 1).

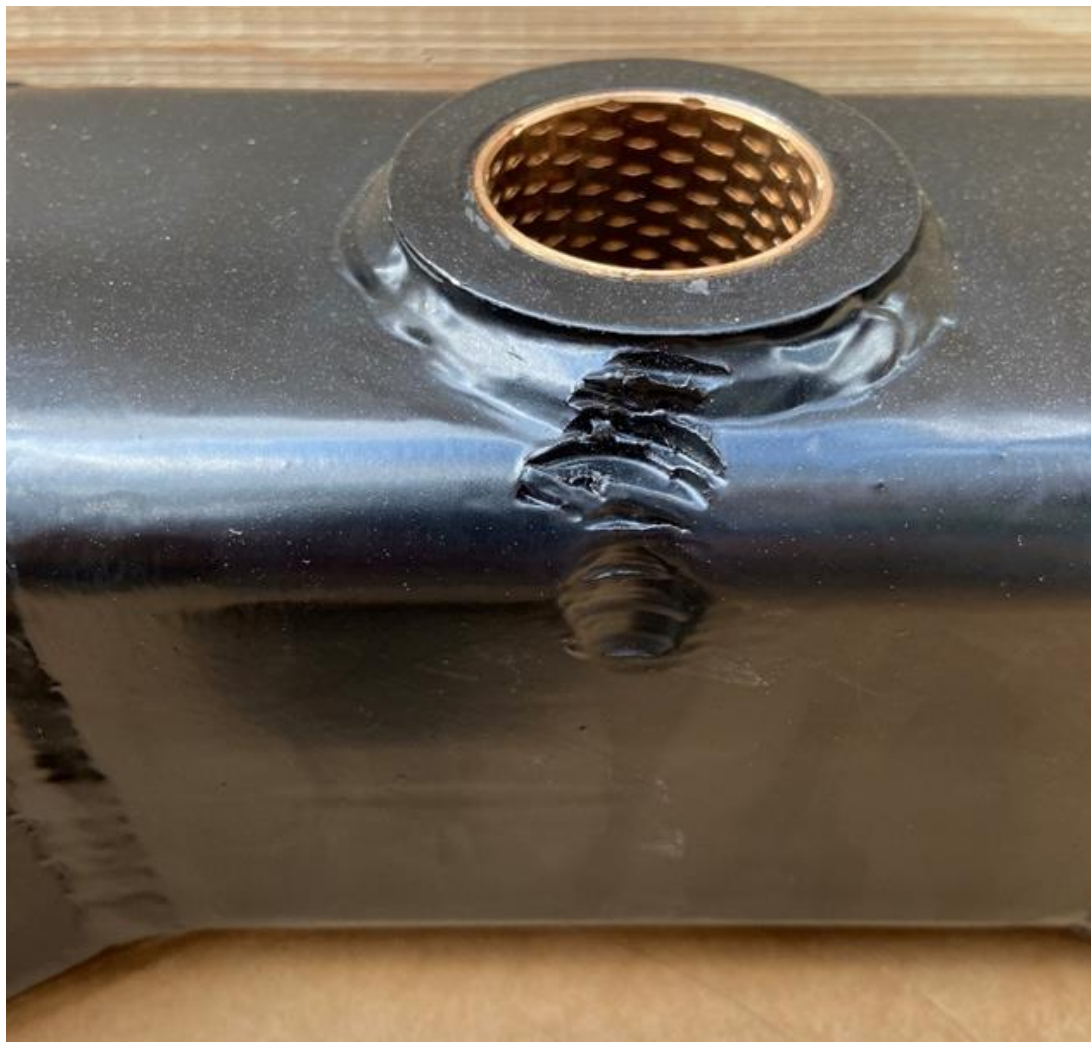
Figur 26. Skadorna som sannolikt uppkommit vid tillverkningen på en av de fem bärarmar som levererades 2019.

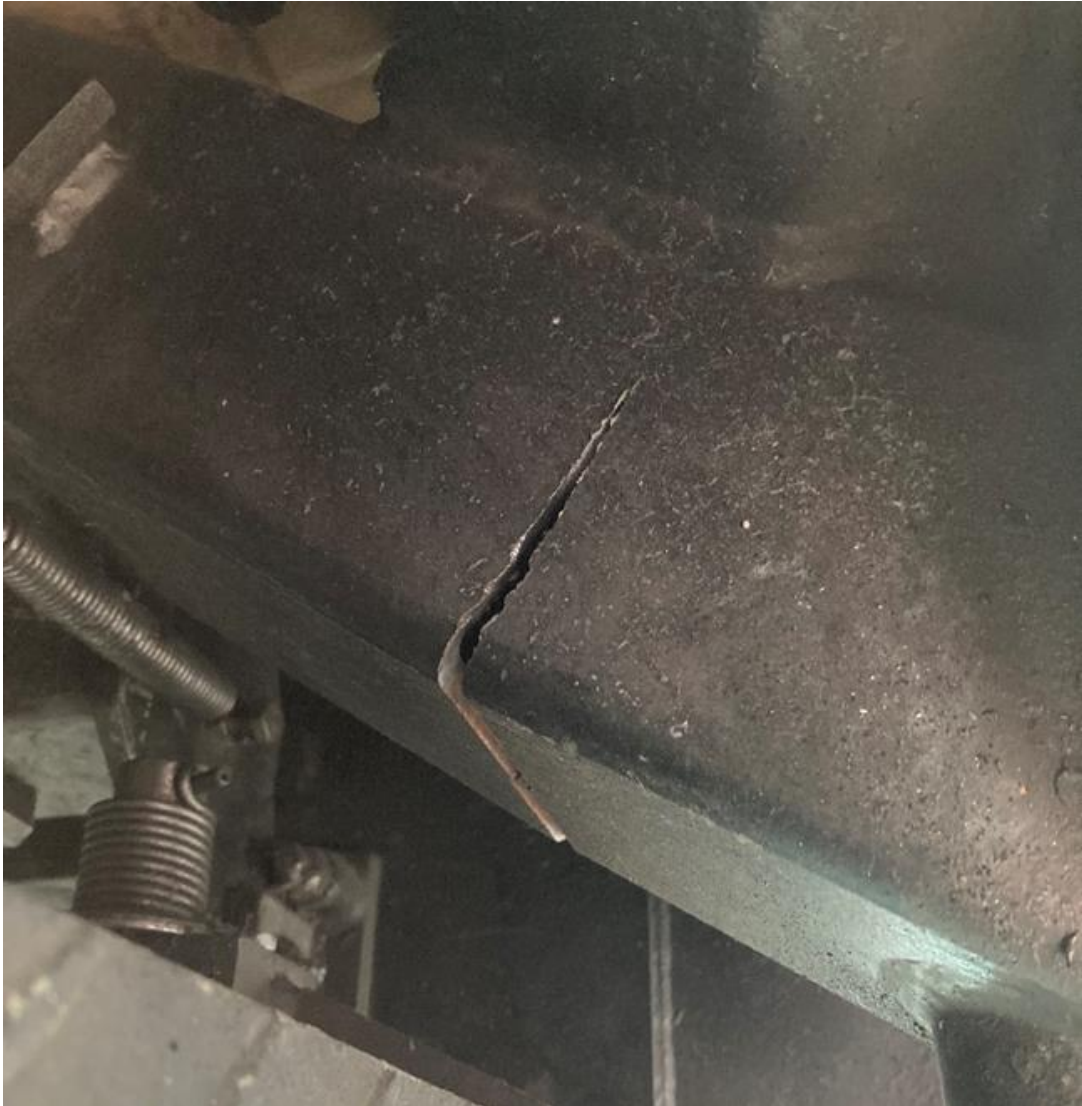
Den 28 augusti 2022 upptäcktes att en vagn i E-tåget ”*gick lite snett i banan*”. Tåget togs ur drift direkt och en spricka upptäcktes i den första vagnens bakre bärram (ursprunglig bärram från 1988). Sprickan hade uppstått i godset på fyrkantörret (se figur 27).

Figur 27. Sprickan som upptäcktes 28 augusti 2022 i en ursprunglig bakre bärram från 1988.  
Foto: Gröna Lund AB.

Enligt Gröna Lund rådgjorde man med besiktningsexpert från DEKRA om hur sprickorna bäst skulle åtgärdas varefter sprickorna svetsades av personal på Gröna Lund. Svetsningarna utfördes av licensierad personal på Gröna Lund och under överinseende av DEKRA. Efter svetsningarna utförde DEKRA magnetpulverprovning som inte visade på några avvikelser. Arbetena slutfördes i september 2022 och B-, C- och D-tågen togs i drift igen. Gröna Lund beslutade att nya bakre bärramar skulle beställas till samtliga tåg och E-tåget användes inte i väntan på dessa.

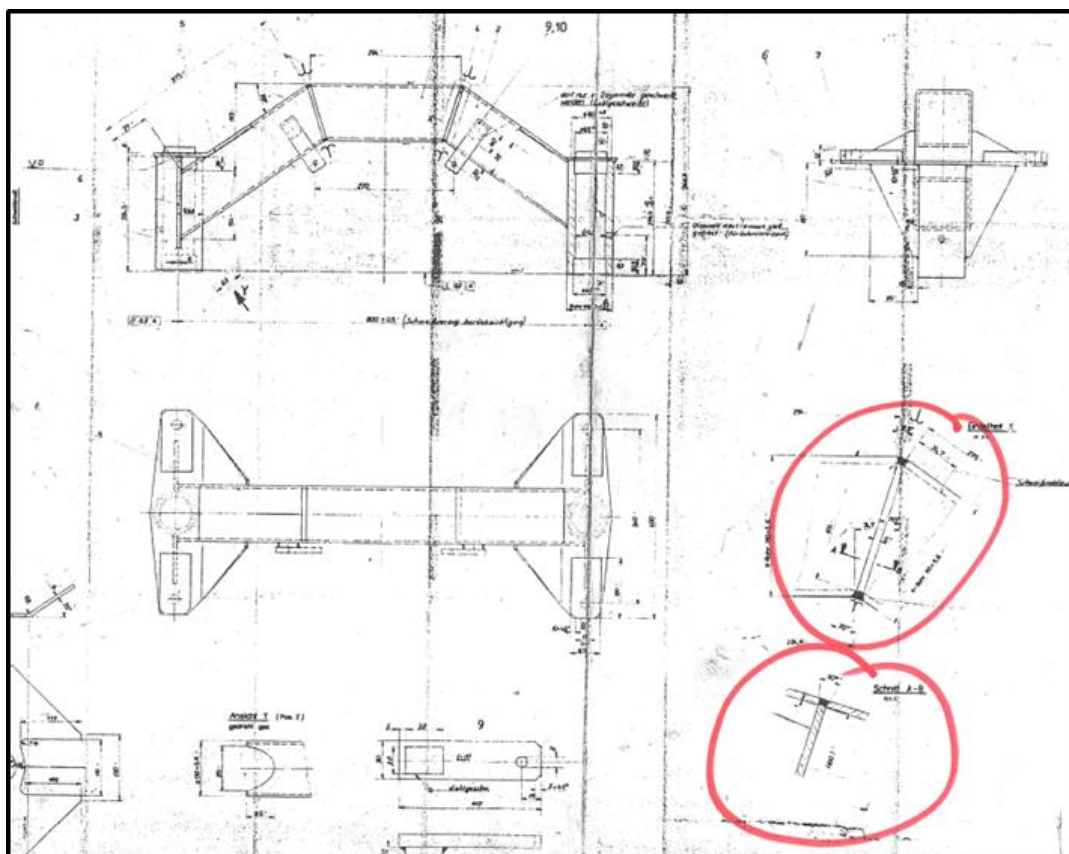
I mars 2023 skedde en första leverans av 15 bakre bärramar till Gröna Lund. En visuell kontroll av personal på Gröna Lund visade att bärrarna inte var korrekt tillverkade. Bland annat stämde inte vissa mått överens med ritningen och svetsfogarna bedömdes ha avvikelser. Bärrarna skickades tillbaka till leverantören för att kasseras och med beskedet att nya skulle tillverkas. Tillverkningen av nya bärramar drog ut på tiden och ingen av dessa bärramar monterades på något tåg.

Figur 28. Utdrag ur den ritning som skickades med beställningen av bakre bärramar 2022. De röda ringarna är inte inritade av SHK men i den övre ringen visas utsidan av en skarv i bärramen mer i detalj och i den nedre ringen visas ett tvärsnitt (insidan) av skarven. I tvärsnittet syns att det ska vara material på insidan i skarven där delarna ska svetsas ihop.

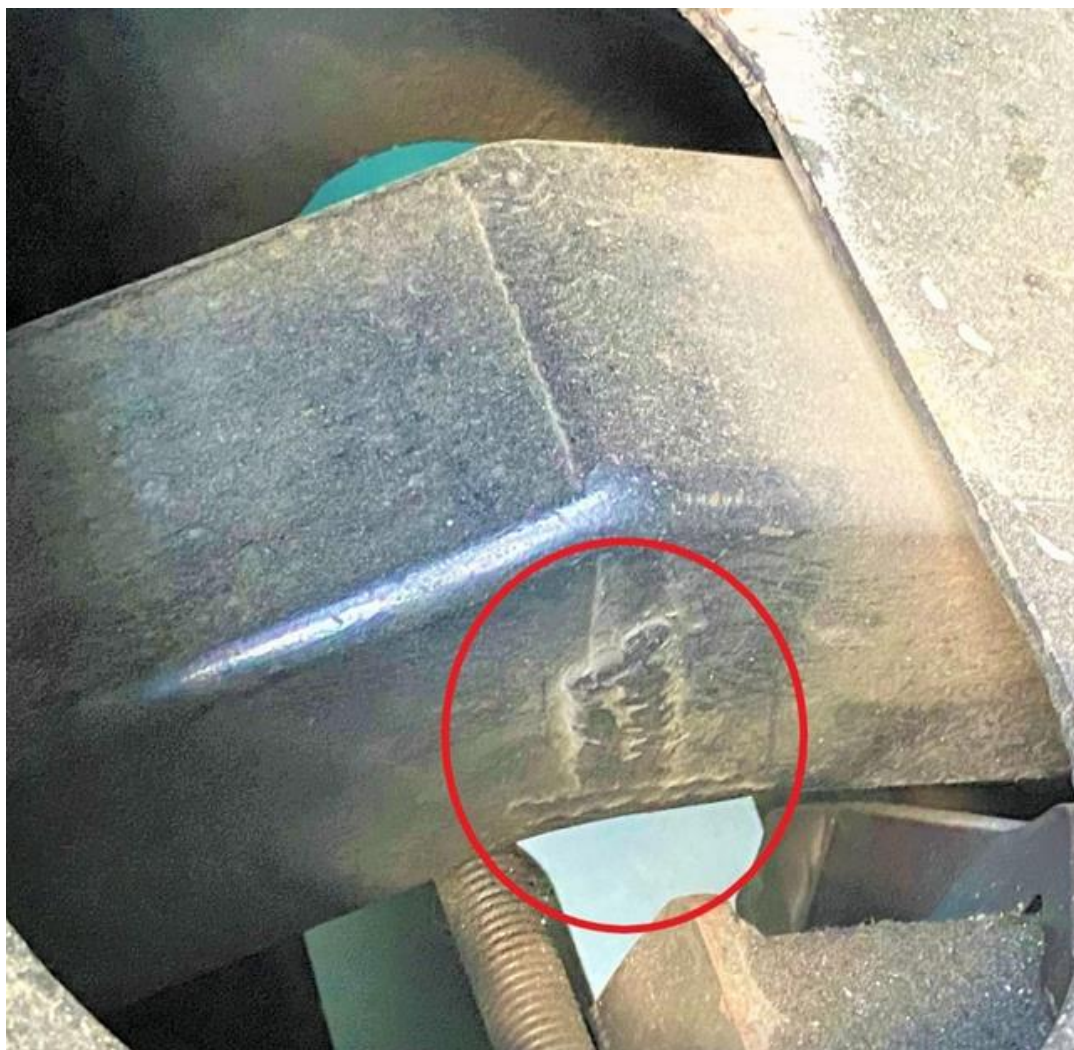
Enligt uppgift från Gröna Lund hade mindre ytliga sprickor i svetsar på de bakre bärrarna identifierats vid besiktningar olika år. Enligt Gröna Lund rådgjorde man med besiktnings-expert från DEKRA om hur sprickorna bäst skulle åtgärdas och sprickorna svetsades igen av nöjesparkens egen licensierade svetsare under överinseende av DEKRA (se figur 29). Den oförstörande provning som beställdes efter reparationerna visade inte på några ytliga defekter. Inga andra kontroller som till exempel revisionsbesiktning beställdes i samband med reparationerna.

Svetsreparationerna fanns inte registrerade i någon loggbok eller servicejournal men antal och årtal hade registrerats på annat sätt, bland annat i DEKRAs provningsprotokoll. Enligt uppgift svetsades och kontrollerades 12 sprickor mellan 2006 och 2023.

Figur 29. Svetsreparation på en bärmarm markerad med röd ring. Fotot är taget på en bärmarm monterad i C-tåget. Svetsreparationen är på svetsen mellan bärmarmens ytter- och mittdel.
